# TILSTAND- OG EGNETHETSVURDERING TANKHODET OG SKIPSMODELLTANKEN

# ► **OSC Tyholt - Tankhodet på Skipsmodelltanken**

Teknisk tilstand og egnethet

Oppdragsnr.: 5198307 Dokumentnr.: 01 Versjon: 02 Dato: 2020-01-21

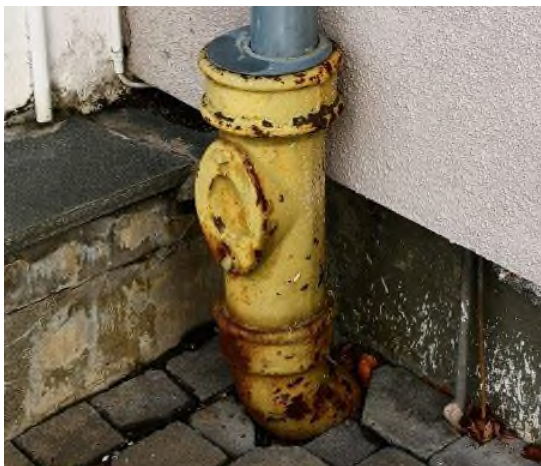
Drenering sannsynligvis fra byggeår, forventet levetid er passert. Betonggulv på grunn har tegn til armeringskorrosjon. I hovedsak gamle soilrør viser at bunnledninger/drenering ikke er skiftet, men nyere plastrør i nordvest kan tyde på lagt ny drenering langs denne fasaden i forbindelse med fasaderenovering. Tilgjengelig dokumentasjon tilsier at nyere drenering fra tilbygg skal være tilkoblet eksisterende anlegg.

Figur 2: Gamle soilrør, gammel drenering

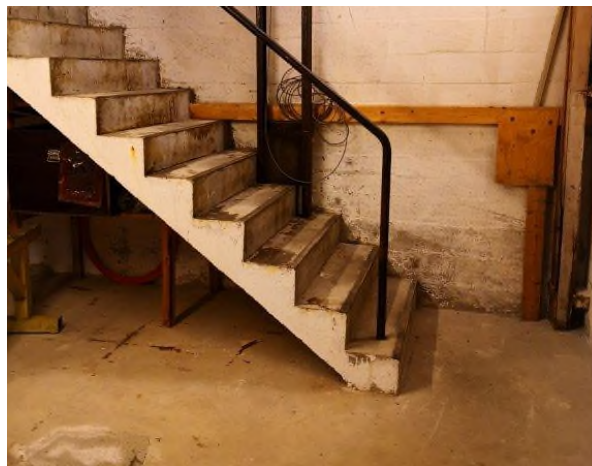
Figur 3: Fuktsug, mulig armeringskorrosjon dekke

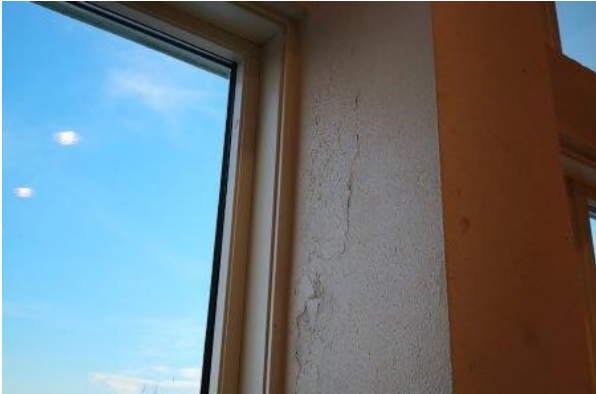
Bæresøyler i fasade nordvest har riss og avflassing, samt tegn til tidligere utbedringer. Erfaringsvis oppstår betongskader tidligere i slanke søyler mellom vinduer, enn på slette fasader, så her kan det være risiko for skjulte skader i form av armeringskorrosjon. Bærekonstruksjoner er gamle med lokale store symptomer, og

Figur 4: Sprekker/riss betongsøyle

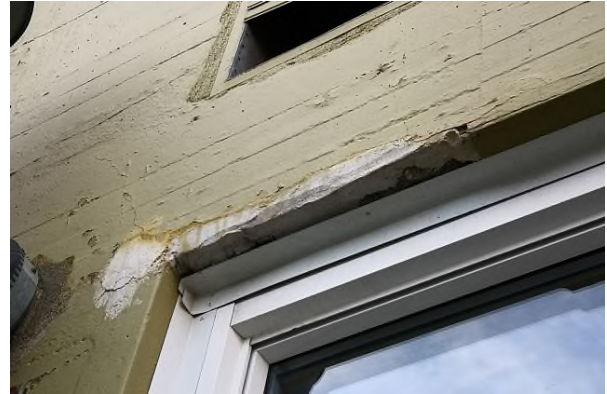
Figur 7: Mulig strukturelle skader i betong

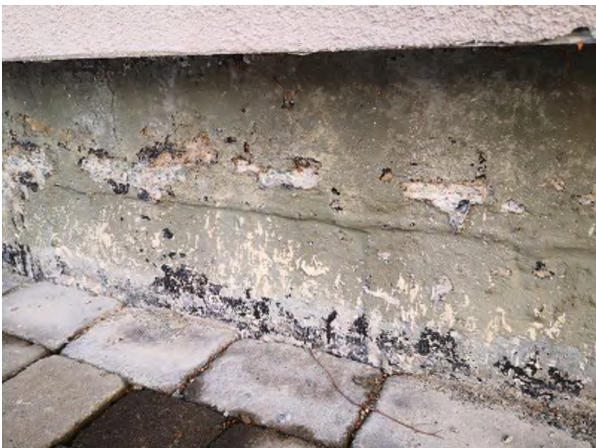
Figur 5: Avflassing/forvitring grunnmur

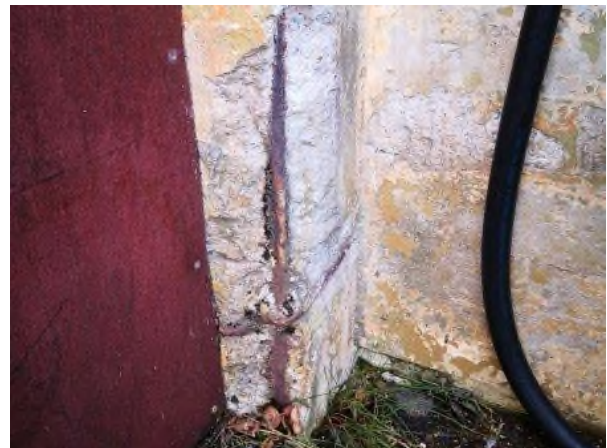
Figur 8: Synlig armering grunnmur

Grunnmur/yttervegg i betong har stedvis synlig armering på fasaden mot nordøst. Årsaken til avskaling er trolig for liten overdekning på armeringen. Dette kan også skyldes armeringskorrosjon pga. karbonisert betong. Lokale frostskafer/forvitring, sprekker over utsparinger, som kan ha strukturell betydning, og er normalt en tilstand som akselererer. Øvrige utvendig overflater på grunnmur bærer preg av avflassing og forvitring i overflate, og generelt elde.

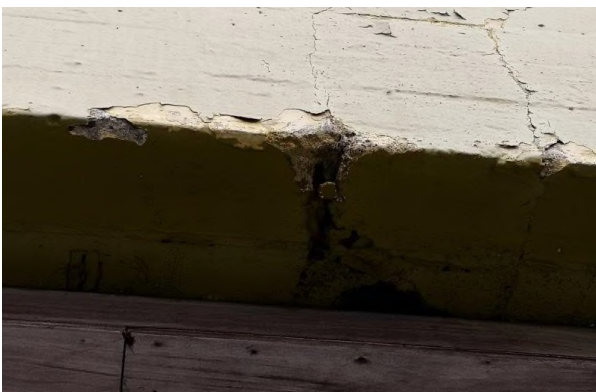
Figur 6: Sprekker/riss i betongbæring over utsparing

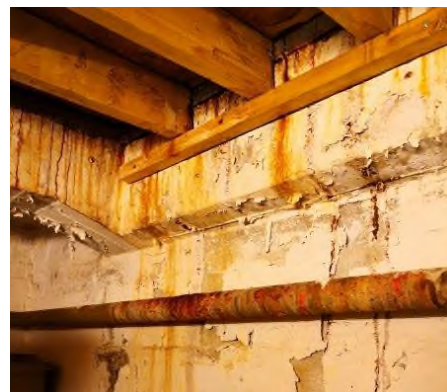
Figur 9: Betong i kjeller

Betongkonstruksjoner i kjeller under underetasje og «lilletanken» er omfattende fuktbelastet, hovedsakelig fra tanken, men mulig i kombinasjon med fukttoppsug fra grunnen.

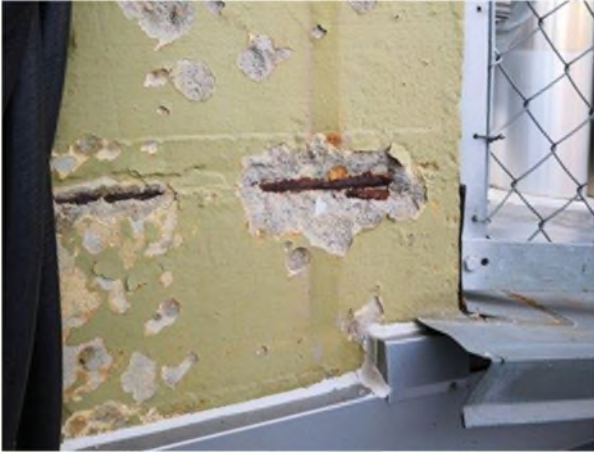
Figur 6: Avskaling og synlig armering

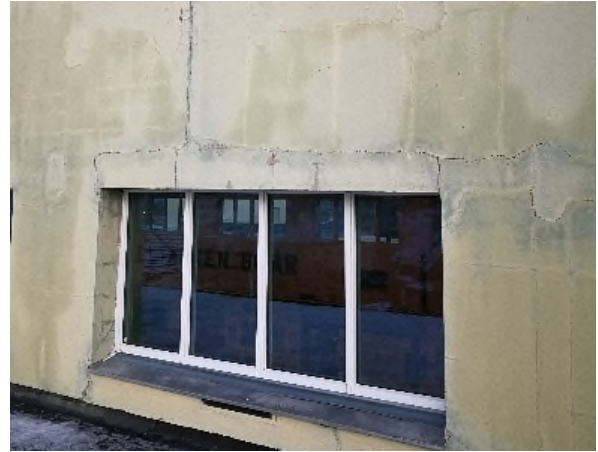
Figur 9: Fasade sørvest i dårlig forfatning

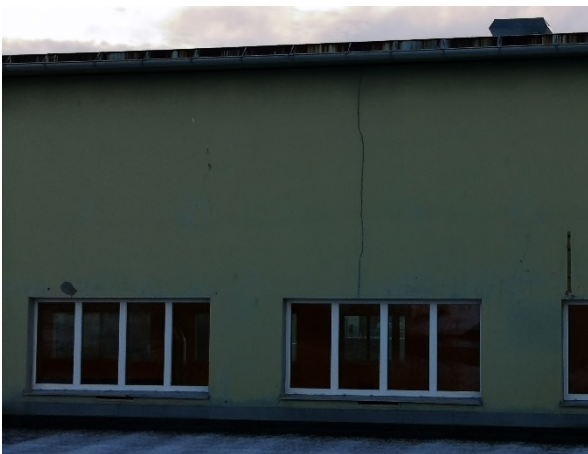
Figur 10: Sprekk i betong, fasade nordvest

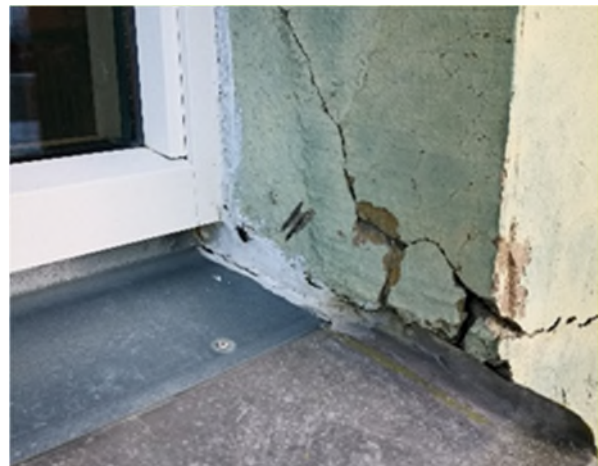
Figur 10: Omfattende pusskader i smyg. Dårlig løsning

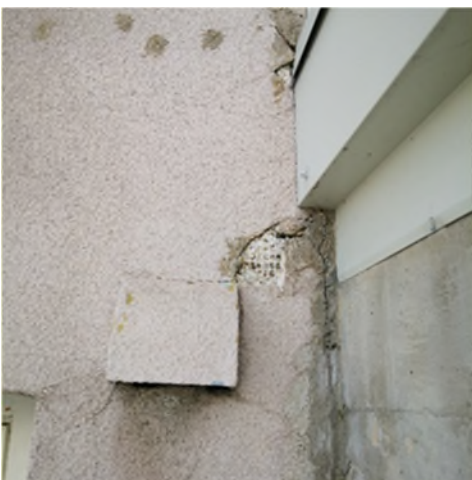
Figur 11: Pusskader fasade sørvest

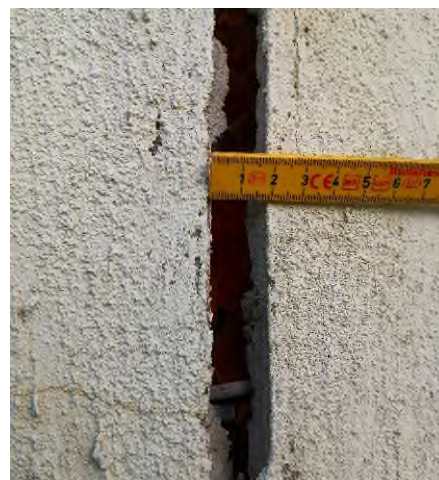
Figur 11: Stor sprekk i puss/betong, fasade sørvest

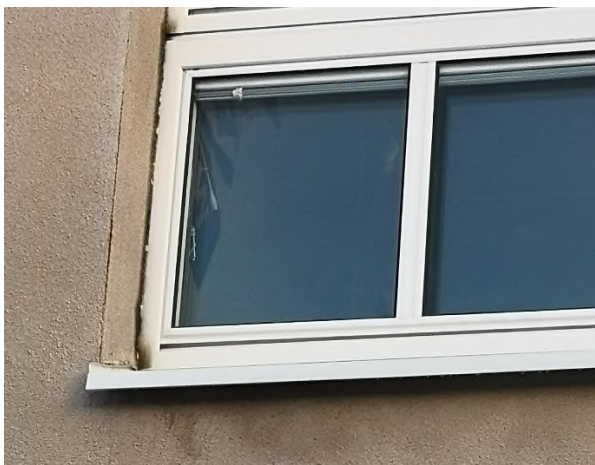
Figur 12: Manglende tetting smyg/vindu; fuktskader og bom i puss på renoverte fasader

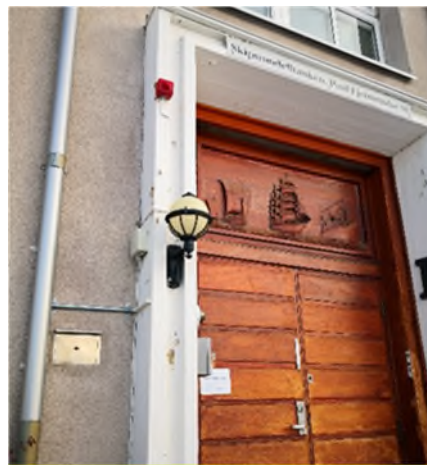
Figur 14: Flott ytterdør fortjener vedlikehold

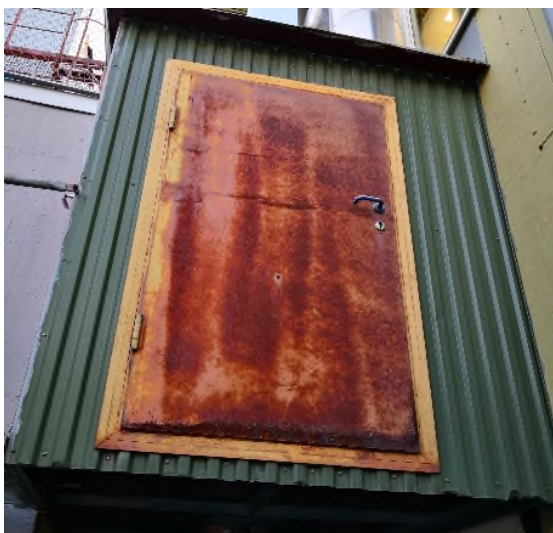
Ytterdør i hovedinngang sørvest er en tofløyet eldre påkostet dør i eik, med tett utskåret overfelt. Slitte overflater på både dørblad og karm, samt pusset/malt betongomramming. Ståldør i påbygg mot nordvest er i dårlig forfatning, med betydelig malingsavskaling og korrosjon. Øvrige ytterdører er i grei tilstand.

Figur 13: Omfattende korrosjon "teknisk dør"

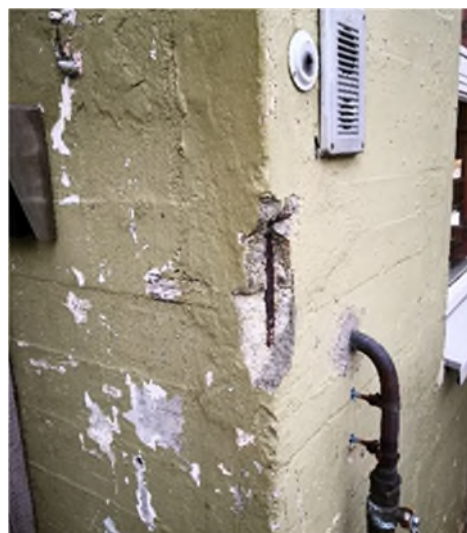
Port i kjeller på fasaden mot nordøst, fra ca -93, i visuelt bra stand, men ikke funksjonstestet. Forventes å måtte skiftes ved en større renovering. Noe skader på portåpning (bæring/betong).

Figur 15: Betongskader ved port

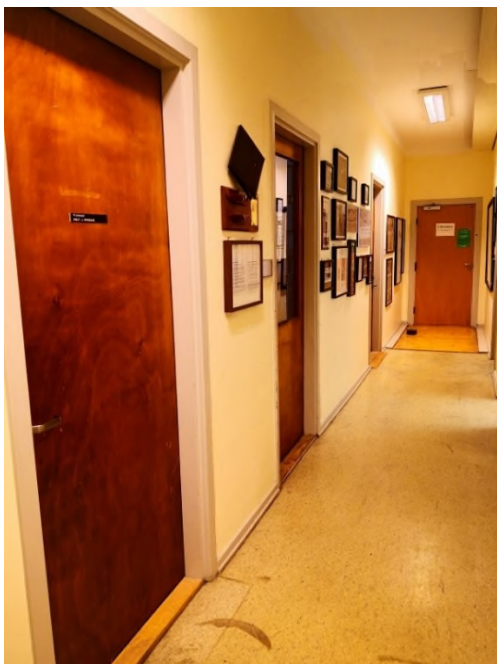
Figur 15: Gamle dører, slitte gulv

Innerdører er av varierende alder og forfatning. Normal bruksslitasje. Eldre dører anbefalt skiftet ved renovering, herunder vurdering opp mot brannklassifisering og støydemningskrav.

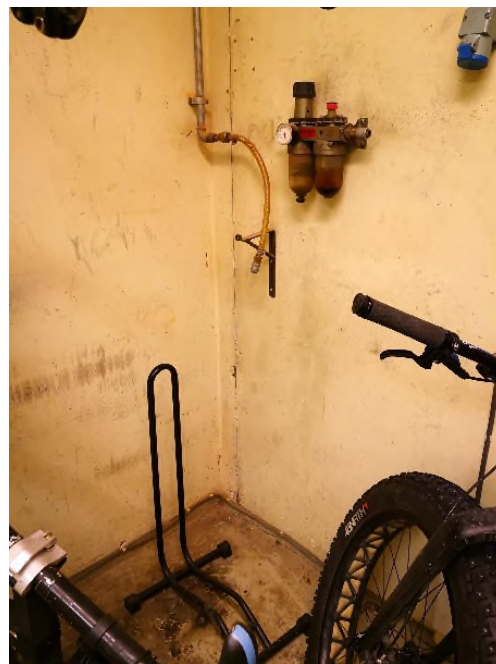
Figur 16: Bruksslitasje på innervegger, kjeller

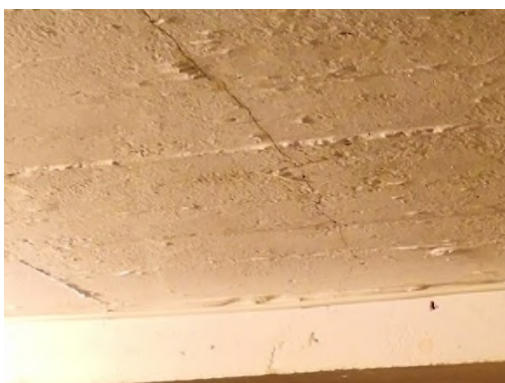
Figur 16: Riss/sprekk i dekke mot kjeller

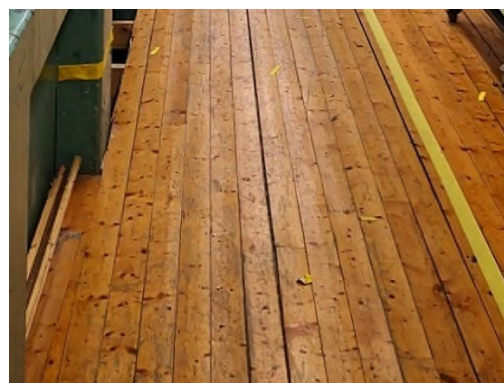
Figur 17: Div gamle gulv

Gulvbelegg/overflater har generelt nådd forventet levetid og forutsettes skiftet ved ombygging. Enkelte rom har nyere belegg.

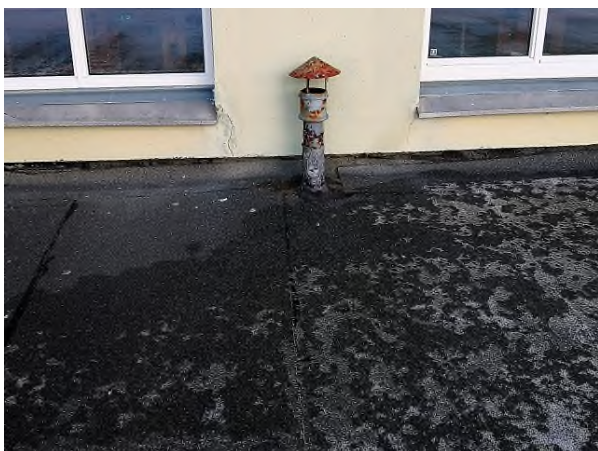
Figur 18: Gamle tak, tekking og luftehatter

Tak må generelt påregnes totalrenovert med etterisolering og ny tekking, beslag, sluker o.a. Statisk beregning mht nye lastkrav må gjennomføres.

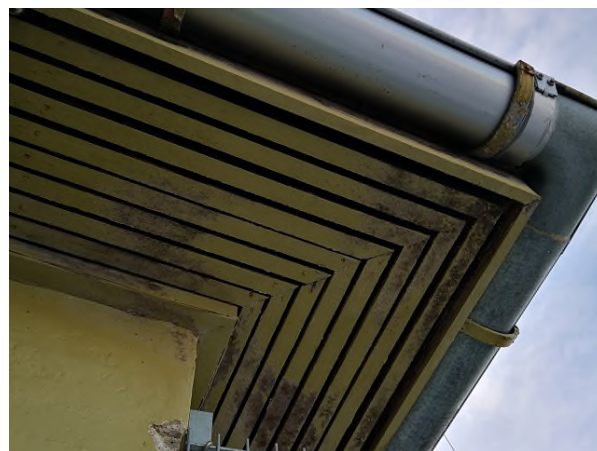
Figur 20: Raftekasse med fuktmerker

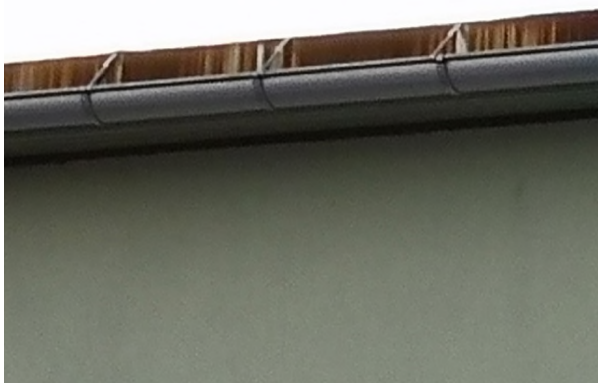
Figur 19: Eldre takrenner

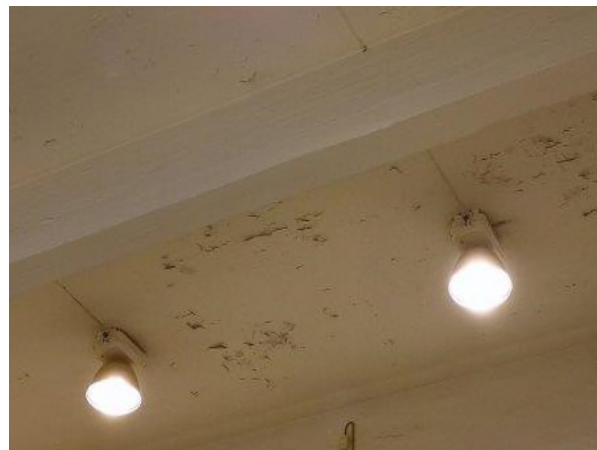
Figur 21: Malingsflask i dekke yttertak

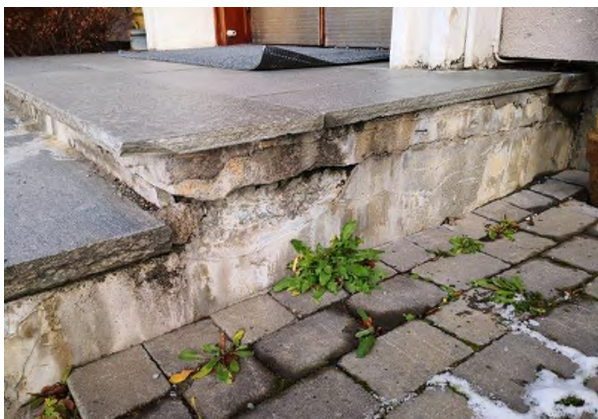
Utvendig betongtrapp belagt med skifer ved hovedinngang sørvest, med betydelig forvitring i betong, delvis dårlige fuger i skifer. Trapp må rehabiliteres, evt rives og bygges ny.

Figur 22: Utvendig skiferbelagt betongtrapp

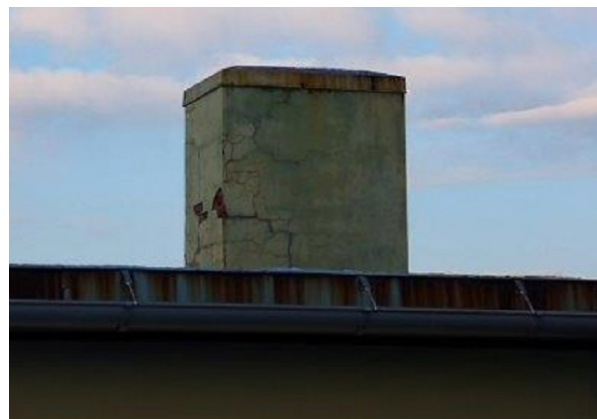
Figur 23: Tegl pipe i dårlig forfatning

Pipe fra byggeår 1939, i pusset tegl. Omfattende avskalling puss, forvitring fuger. Ikke innvendig inspisert, men overveiende sannsynlig at ikke godkjent i bruk. Dagens varmeanlegg har ikke behov for pipe, så den kan saneres.

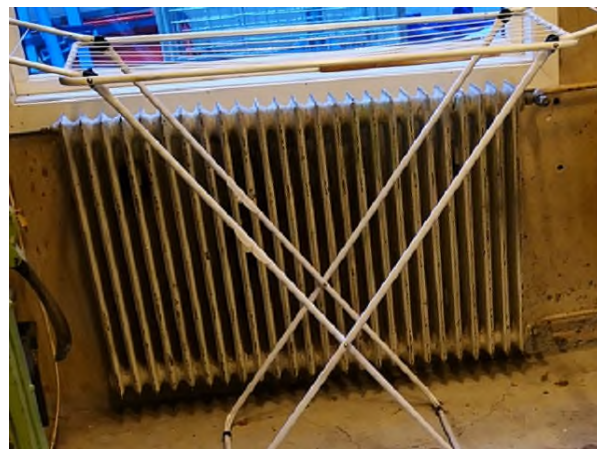
Figur 27: Gamle radiatorer

Distribusjonssystem er basert på radiatorer. Disse er i hovedsak av eldre dato. Distribusjonsanlegg inkludert fordelinger, rør og radiatorer må skiftes ved en større renovering. Varmesentral og varmekurser må tilpasses ny situasjon ved renovering.

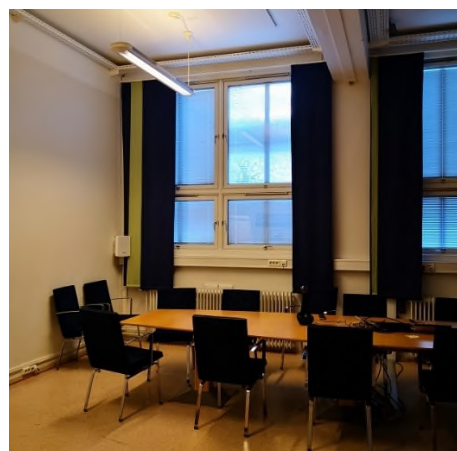
For kontorfløy sørvest er det i hovedsak ikke tilfredsstillende ventilasjons iht dagens krav. Kontorer og møterom har kun naturlig ventilasjon, dvs ingen mekanisk ventilering.

Figur 29: Ingen ventilering av møterom

Ved renovering av bygget for framtidige behov, må all ventilasjon oppgraderes til moderne balansert system.

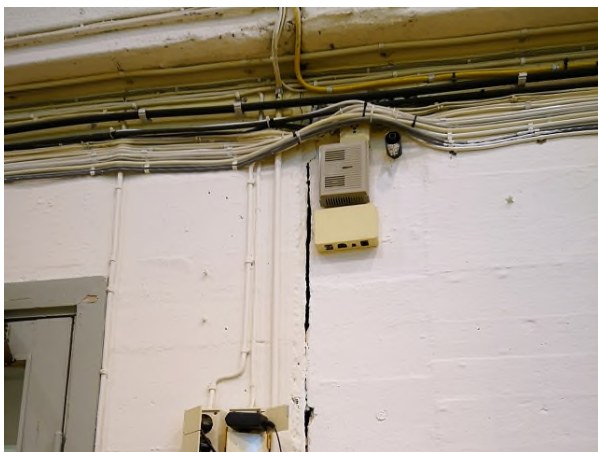
Figur 30: Eldre kabling utbygd over tid

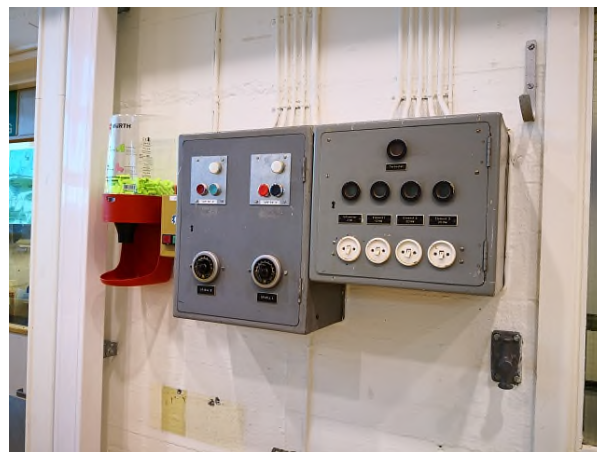
Figur 32: Gammel styring/automatikk

Automatikk/svakstrøm er oppgrader/utskiftet over tid, men det er fortsatt mye gammel styring. Ikke kartlagt i detalj, men må uansett påregnes utskiftet ved evt renovering.

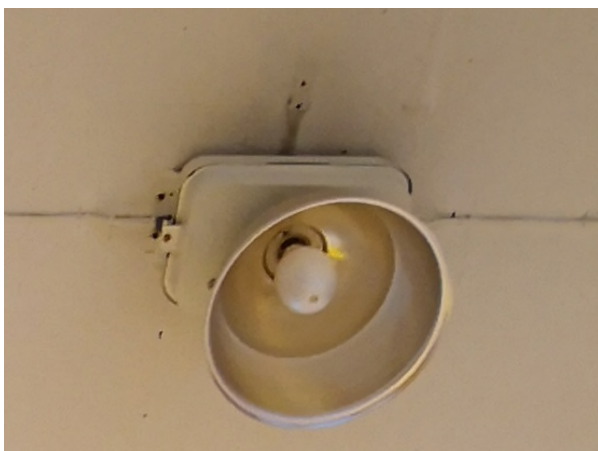
Lysanlegg i lab er tilsynelatende metallhalogenlamper av eldre dato. Moden for utskifting, og har stort enøk-potensial. Belysning i kontorer, arbeidsrom/verksted og møterom er av ulike typer armaturer. Her er det foretatt noe utskifting, slik at belysningen er av svært varierende alder og forfatning. Utebelysning av ukjent alder. Antas å ha noe restlevetid.

Figur 31: Gamle metallhalogen-armaturer

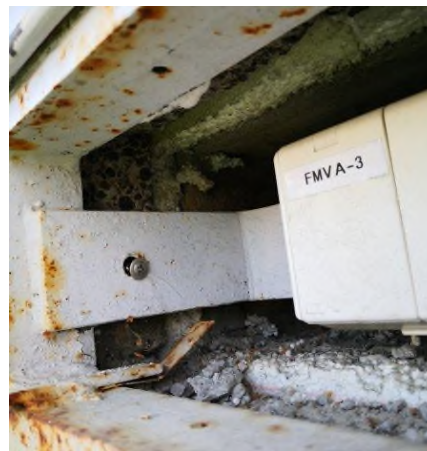
Figur 33: El-uttak i gamle veggventiler
