MILJØSANERINGSRAPPORT MED AVFALLSPLANER FRESEVERKSTED OG KONTORDEL

OSC-20-SB-Z-RA-00004

1107304 OCEAN SPACE CENTRE

Huslid Consult AS har på vegne av -Statsbygg AS- utført en miljøkartlegging av - Professor J.H.L. Vogts veg 1, 7052 Trondheim -.

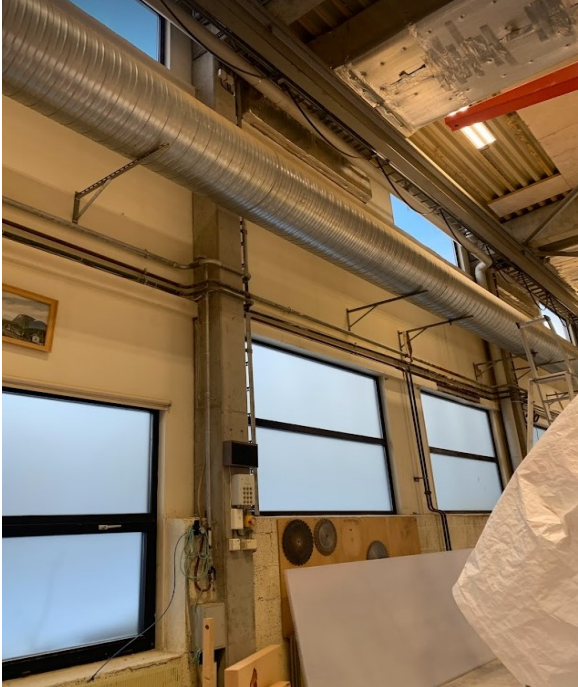
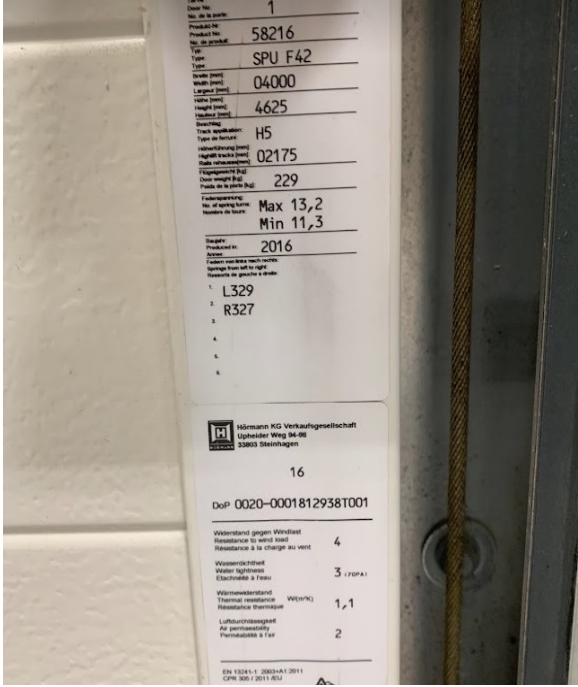
Bilde nr.: 1- Freseverksted	Bilde nr.: 2- Freseverksted

<p><i>Funn: Ikke mulig å sjekke alle isolerglassvinduer. Må sorteres ut iht datomerking.</i></p> <p><i>Datert mellom 1975 og 1990 forutsettes å inneholde klorparafiner. Leveres hele som farlig avfall.</i></p> <p><i>Datert mellom 1991 og 2002 forutsettes å inneholde ftalater. Kan ifg MD leveres hele som sortert avfall.</i></p>	<p><i>Funn: Kjøreport fra 2016 inneholder ikke miljøgifter. Leveres som sortert fraksjon.</i></p>
Bilde nr.: 3- Freseverksted	Bilde nr.: 4- Freseverksted

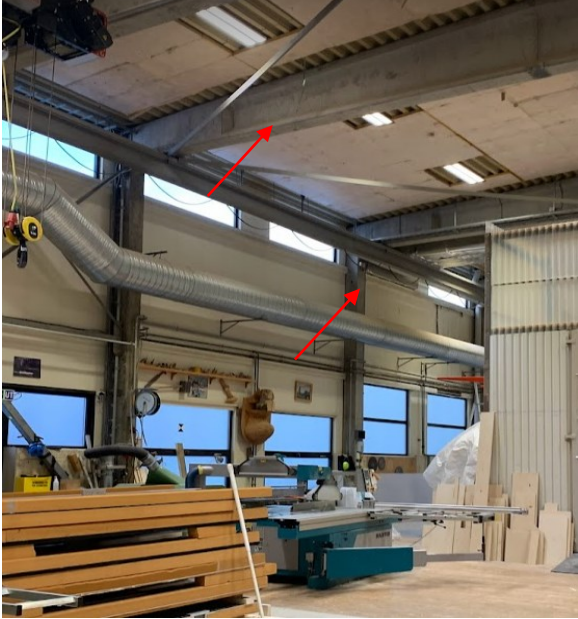
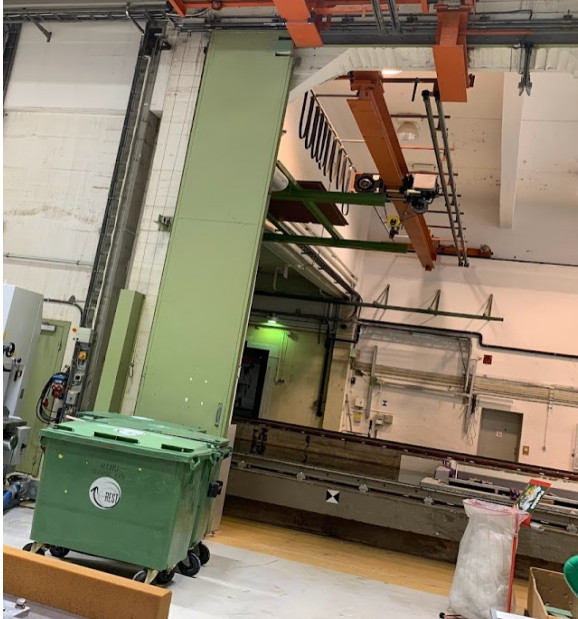
<p><i>Funn: Umalte betongsøyler/elementer i tak og vegg er ikke analysert og må forutsettes å være forurenset av tungmetaller/Cr6+. Deponeres som forurenset masse til godkjent mottak.</i></p>	<p><i>Funn: Eldre grønn port/dør inn til slepetank må forutsettes å inneholde asbest. Må kun saneres av godkjent firma for asbestsanering.</i></p>

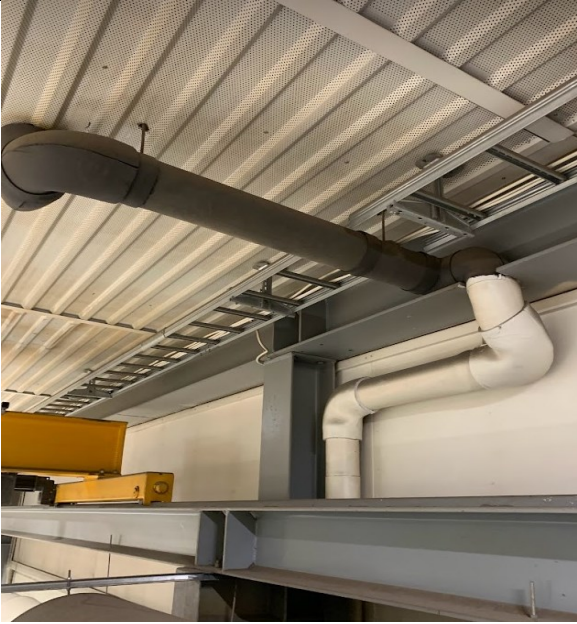
<p>Bilde nr.: 9- Sveiseverksted</p>

<p><i>Funn: Cellegummi-isolasjon forutsettes å inneholde Bromerte flammehemmere. Leveres som farlig avfall.</i></p>	<p>Bilde nr.: 10- Sveiseverksted</p>

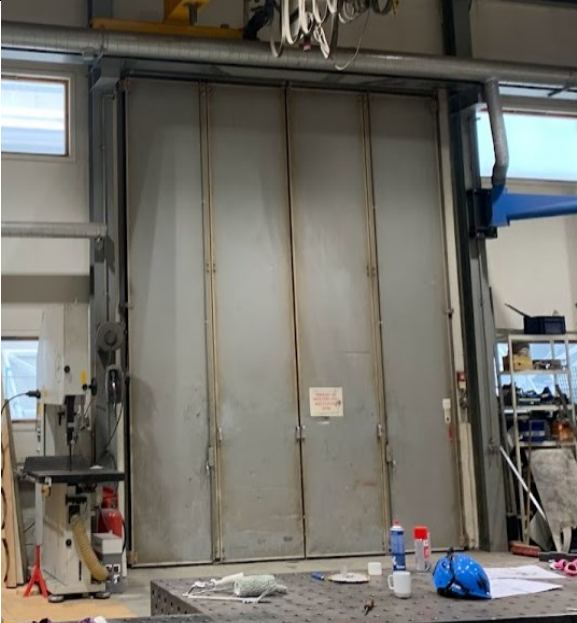
Kjøreport med PUR-skum isolasjon																	På sveiseverksted	2.stk.	0,500	Nei - kjent materiale fra tidligere erfaringer og analyser.		11	Eldre kjøreporter forutsettes å inneholde KFK/HKFK i PUR-skum isolasjonen og må leveres som farlig avfall.	Kassert isolasjon med miljøskadelige blåsemidler som KFK og HKFK	7157
Eldre port/dør	x																Mellom freseverksted og slepetanken	1.stk.	0,500	Nei - kjent materiale fra tidligere erfaringer og analyser.		4	Eldre grønn port/dør inn til slepetank må forutsettes å inneholde asbest. Må kun saneres av godkjent firma for asbestsanering.	Asbest	7250
Brannrør	x																Dato merking er malt over	Usikkert		Nei - kjent materiale fra tidligere erfaringer og analyser.		14	Eldre brannrør fra før 1985 kan inneholde asbest. Disse må sjekkes før riving.	Asbest	7250

<p><i>Funn: Eldre kjøreporter, usikker dato her, men mulig fra 1980-85, forutsettes å inneholde KFK/HKFK. Leveres som farlig avfall.</i></p>	<p>Bilde nr.: 12- Sveiseverksted</p>   <p><i>Funn: Ikke mulig å sjekke alle isolerglassvinduer. Må sorteres ut iht datomerking.</i></p> <p><i>Datert mellom 1975 og 1990 forutsettes å inneholde klorparafiner. Leveres hele som farlig avfall.</i></p> <p><i>Datert mellom 1991 og 2002 forutsettes å inneholde ftalater. Kan ifg MD leveres hele som sortert avfall.</i></p>

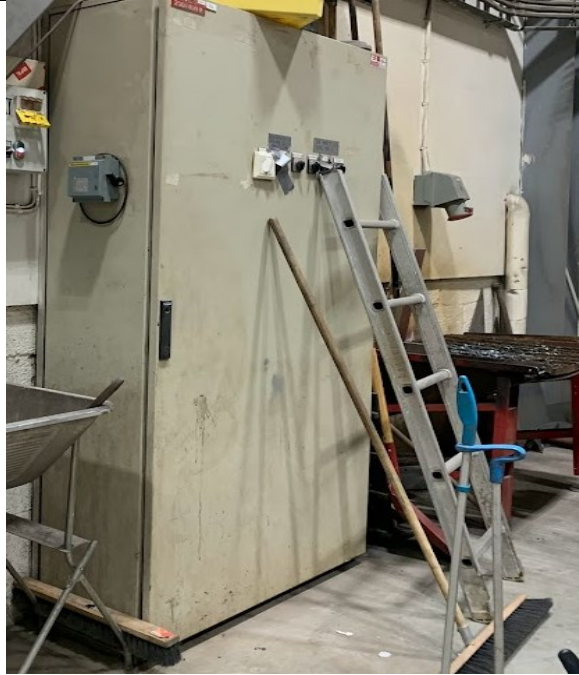
Bilde nr.: 13- Sveiseverksted

Funn: Fordeler skap leveres som EE- avfall.

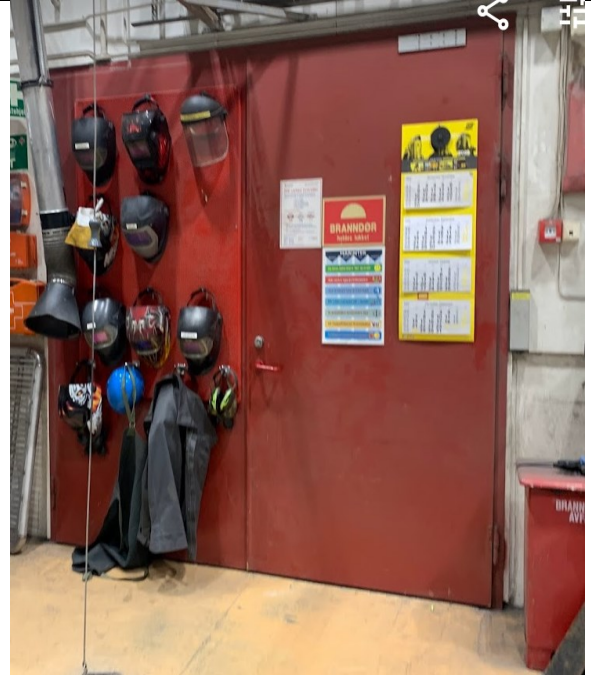
Bilde nr.: 14- Sveiseverksted

Funn: Eldre branndører fra før 1985 kan inneholde asbest. Disse må sjekkes før riving. Ikke mulig å se dato da merkingen var udatert eller overmalt.

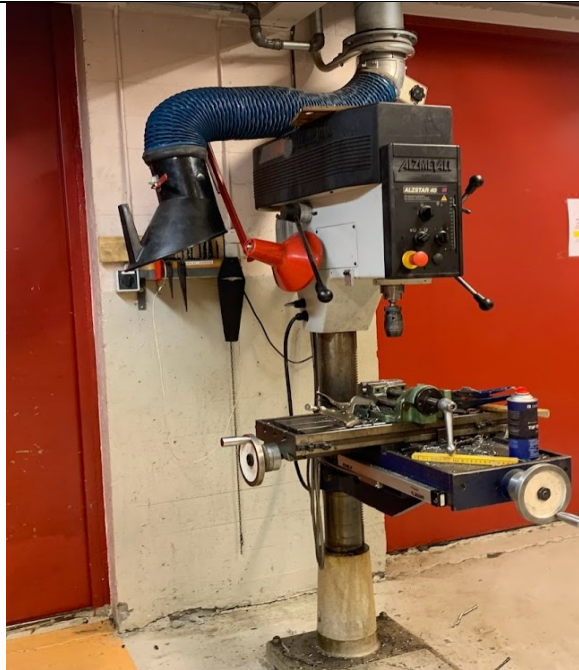
Bilde nr.: 15- Dreierverksted

Funn: Det ble tatt en analyse av malt betongvegg på dreierverksted for PCB. Analysereresultatet viser at det ikke er påvist PCB.
Malte betongvegger må forutsettes å være forurenset med tungmetaller/Cr6+. Deponeres som forurenset masse til godkjent mottak.

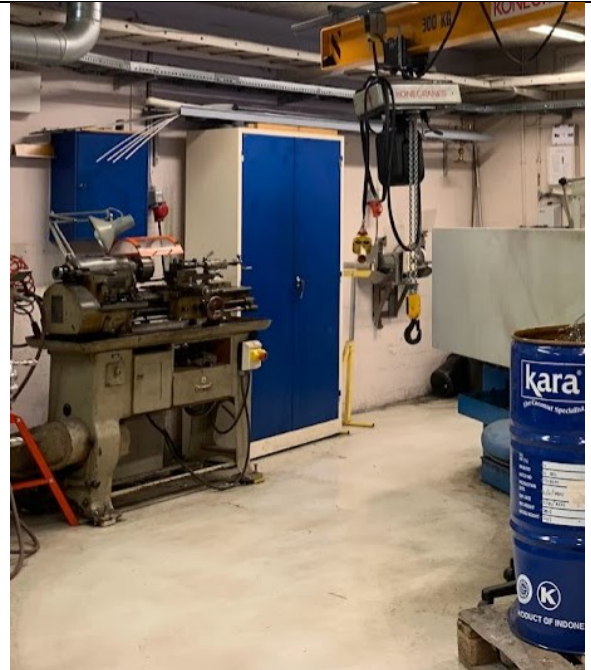
Bilde nr.: 16- Dreierverksted

Funn: Det ble tatt en analyse av malt betongdekke på dreierverksted for PCB. Analysereresultatet viser at det ikke er påvist PCB.
Malte betongdekker må forutsettes å være forurenset med tungmetaller/Cr6+. Deponeres som forurenset masse til godkjent mottak.

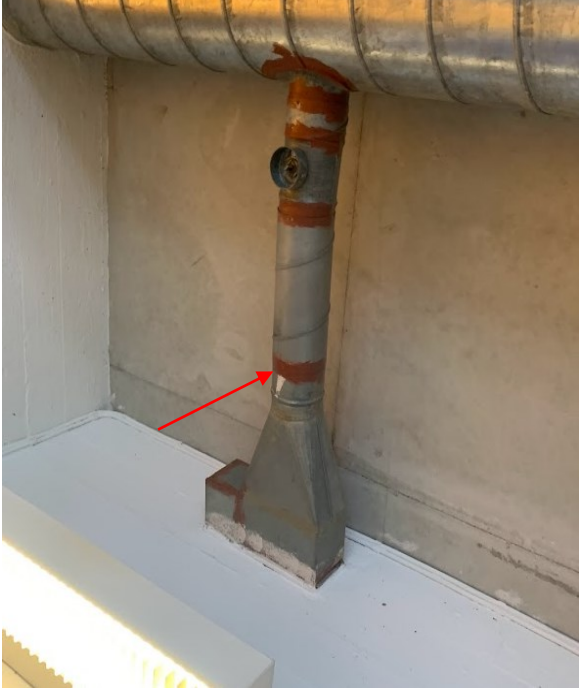
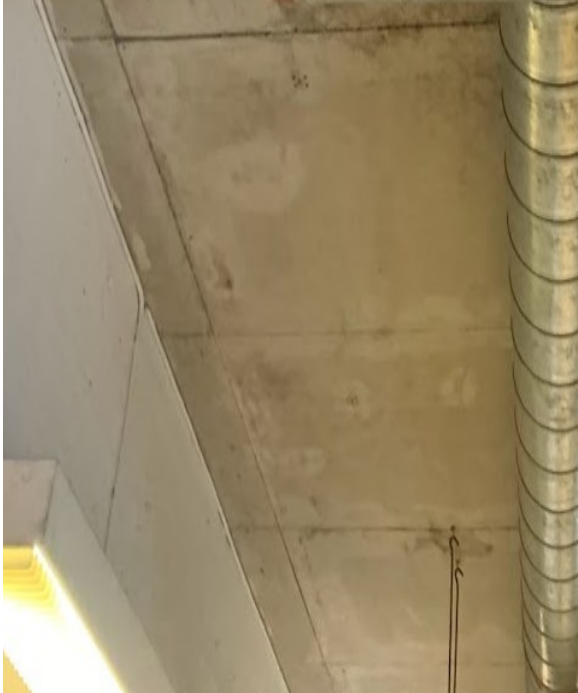
<p>Bilde nr.: 17- Dreierverksted</p>	<p>Bilde nr.: 18- Dreierverksted</p>

<p><i>Funn: Det ble tatt en analyse av rød tettemasse på ventilasjon for asbest. Analyseresultatet viser at det er påvist asbest i rød tettemasse. All asbest må kun saneres av godkjent saneringsfirma.</i></p>	<p><i>Funn: Umalt betong dekke mellom 1 og 2 etg forutsettes å inneholde tungmetaller/Cr6+ og må deponeres som forurenset masse til godkjent mottak.</i></p>
<p>Bilde nr.: 19- Dreierverksted</p>	<p>Bilde nr.: 20- Dreierverksted</p>

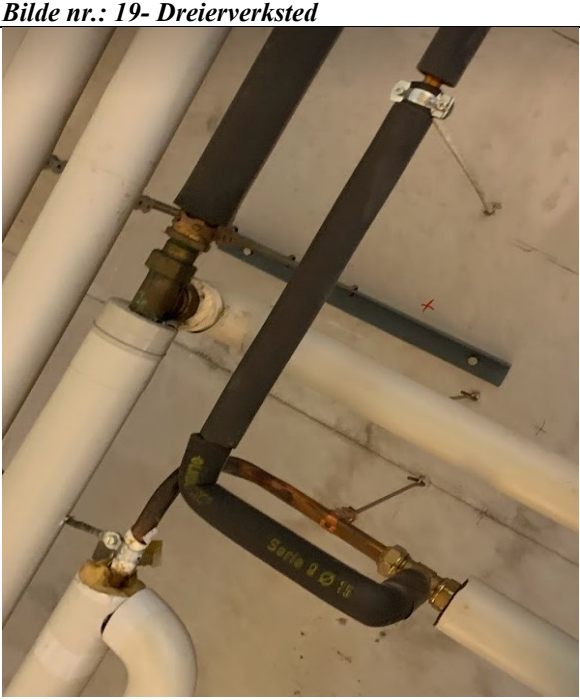
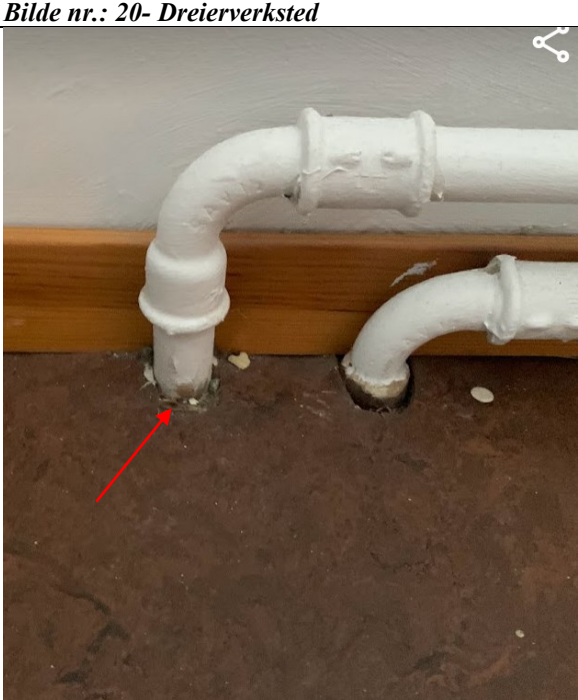
<p><i>Funn: Cellegummi-isolasjon forutsettes å inneholde Bromerte flammehemmere og må deponeres</i></p>	<p><i>Funn: Mulig hamp/trådpakning mellom rørene i rørgjennomføringene. Hamp/trådpakning forutsettes å være asbestholdig og må kun saneres av godkjent firma for asbestsanering. Sjekkes før riving.</i></p>

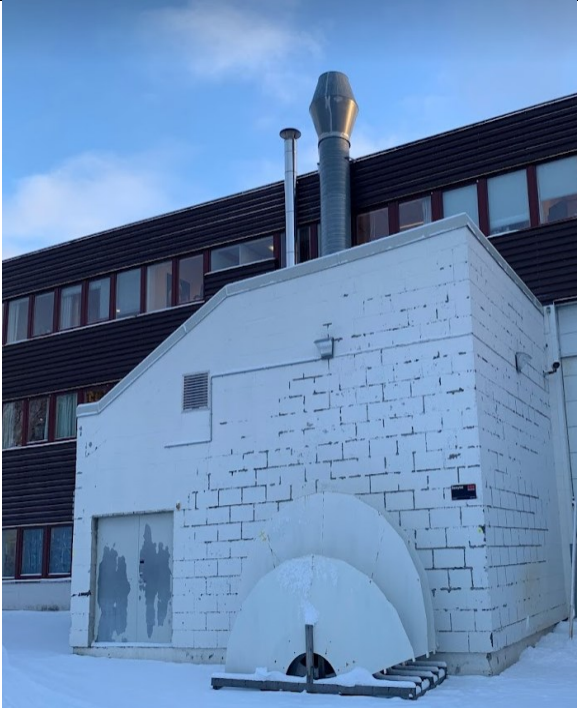
<i>Bilde nr.: 25- Bygg rundt lakk boks</i>	<i>Bilde nr.: 26</i>

<p><i>Funn: Ikke tilgang til ventilasjonsrom i bygg rundt lakk boks. Kjølevæske antas å inneholde KFK, HKFK eller NH3 og må leveres som farlig avfall. Tømte kjøleaggregat og vifte-enheter skal leveres som EE-avfall.</i></p>	<p><i>Funn:</i></p>
