## NOTAT

<b>Oppdragsnavn:</b>	Vestbanehallen - Forprosjekt ombygging RIB		
<b>Oppdragsgiver:</b>	Statsbygg		
<b>Kontaktperson:</b>	Hege Moum Saxebøl		
<b>Emne:</b>	Forprosjektnotat – RIB – overordnet gjennomgang		
<b>Dokumentkode:</b>	2100767-RIB-001-20211101		
<b>Ansvarlig enhet:</b>	RIB Rehabilitering	<b>Utført av:</b>	JPM
<b>Tilgjengelighet:</b>	Åpent	<b>Dato:</b>	01.11.2021

WSP Norge AS er engasjert av Statsbygg for vurdering av konstruksjonssikkerhet i forprosjekt hvor bygningen skal gjennomgå mindre endringer for tilpasning for dagens leietaker Nobels Fredssenter.

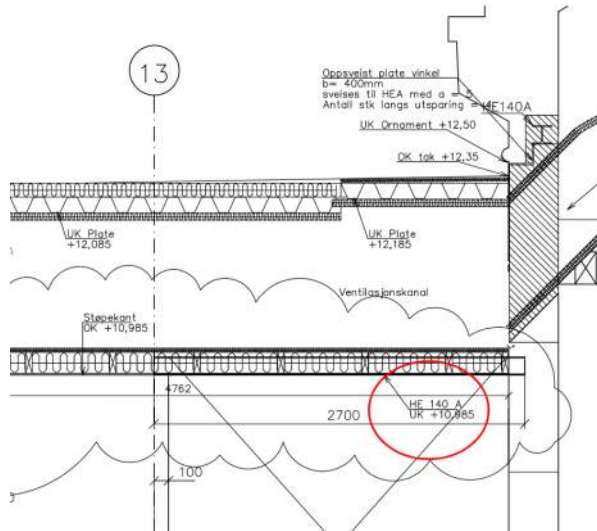
Det må tilstrebes å etablere åpningen med liten grad av synlige bærende elementer i selve åpningen. I forprosjektfasen er det oppdaget noe avvik mellom prosjekterte løsninger og utførelse. Veggene er utført med Leca eller tilsvarende murverk mellom akse 10 og 13, og iht. tegninger fra 2004 skal det ligge en stålbjelke mellom i himlingen.

Figur 6 - Åpning akse R/13-10 (B134, 2004)

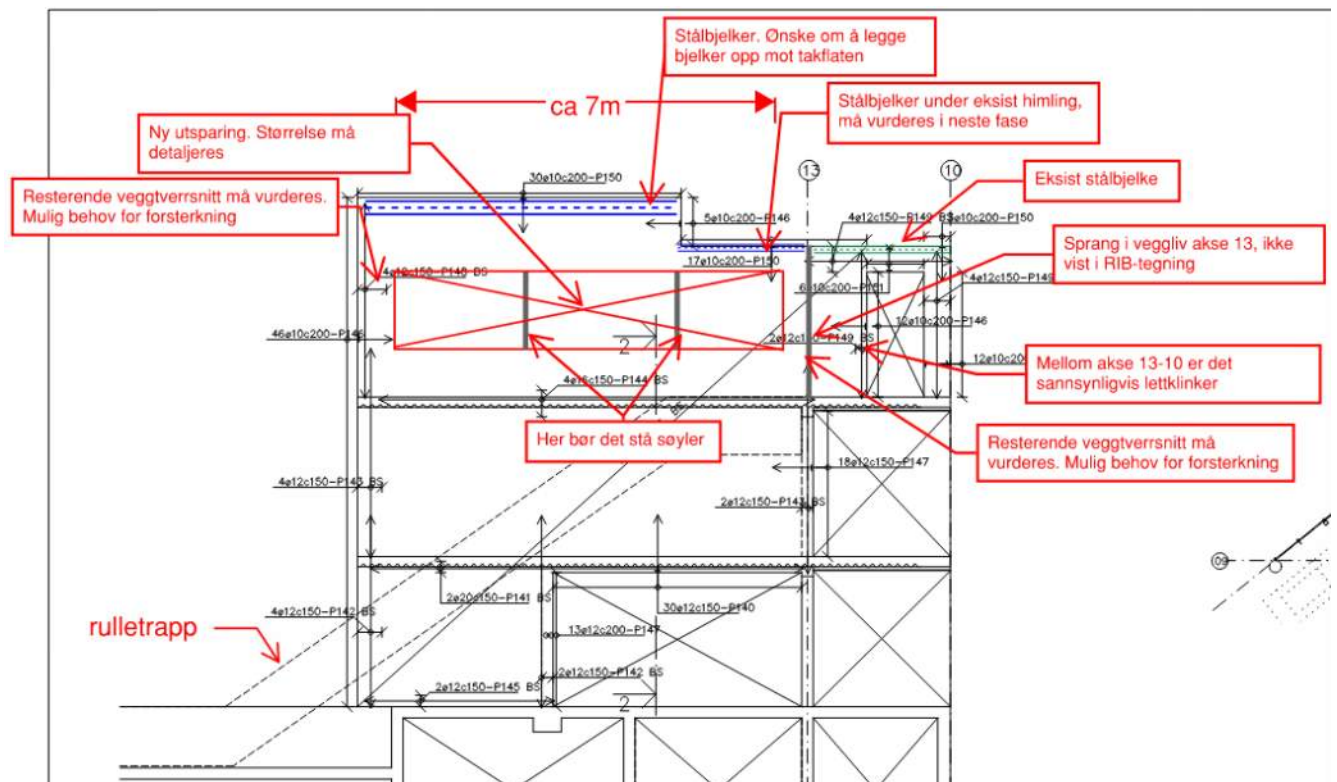
Figur 7 - Oppriss veggskive akse R (U+2,5m). Tegningen er ikke som bygget (B308, 2004)

I utsnittet nedenfor vises en mulig løsning fra forprosjektet. Det er viktig for arkitekt at det ikke er synlige bjelker i åpningen. Ved behov for bjelker i åpningen, bør de legges opp mot takflaten. Søylene i utsparingen skal løses uten synlige topp- og fotplater.

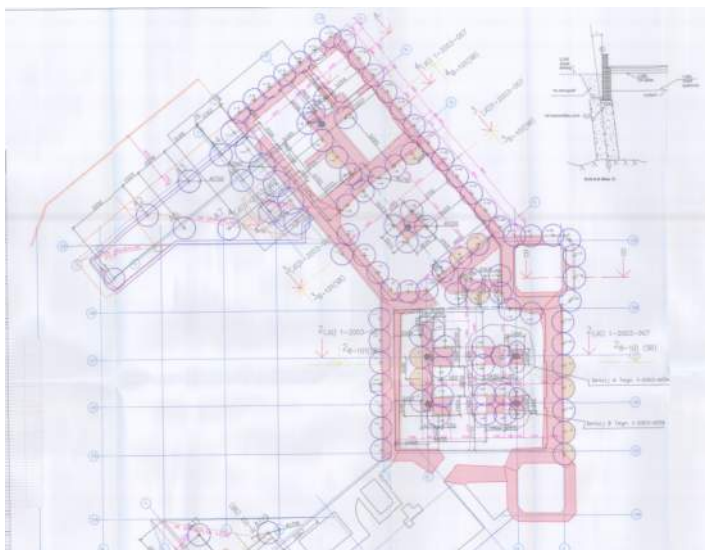
Mellom vestibyle og sørfløy ligger skillet mellom den delen av bygningsmassen som opprinnelig stod på fjell (sørfløy) og den delen av bygningsmassen som stod direkte fundamentert på masser. Bygningen ble refundamentert til fjell med jetpeler i 2004, men i dette området oppstår det riss som tyder på aktive setninger i dag. Muligens har det ikke vært kontakt med fjell slik man forutsatte ved refundamenteringen. Områder er markert for refundamentering, men det er ikke satt jetpeler her.

Figur 11 - Plan for refundamentering med tiltaksområdet i rød skravur. Jetpeler er vist som sirkler. Peler som ikke ble produsert vist i gult (Jetgrunn, 2004)

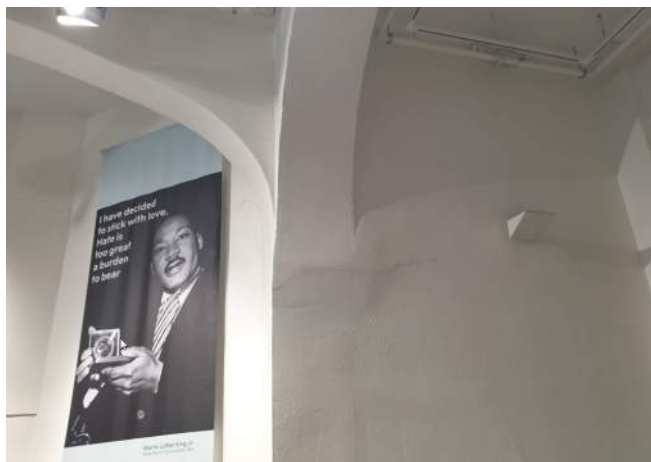
Figur 13 – Bilde 1 - Overgang mellom betongkonstruksjon og antatt murverk risser, mulig horisontalforskyvning (06.09.2021)

Området skal refundamenteres til fjell. Det antas at det er liten avstand til fjell i dette området. Det er ikke ønskelig å sette peler fra plan 1. Som en del av refundamenteringen må lastnedføring sikres og vegg i plan 1 må spekkes opp slik at hele tverrsnittet kan mobiliseres.

I forprosjektet har vi sett på en løsning der inngrepet gjøres fra kjellerarealene ved at man graver ned langs vegger i området for å sikre kontakt mellom eksisterende grunnmur og fjell. Muligens er veggens stabling som kistemur, dette er ikke kontrollert. Veggens gyses med ekspanderende mørtel eller tilsvarende slik at man sikrer et monolittisk tverrsnitt. Seksjonsvis bør nederste skift av grunnmuren fjernes for etablere ny støp som sikrer kontakt med fjellflaten. Det settes dybler i fjell slik at noe forankring er etablert. Det forventes at det er noe høydesprang i fjellet i aktuelt område. Nye konstruksjoner bør dimensjoneres for minst 100 års levetid.

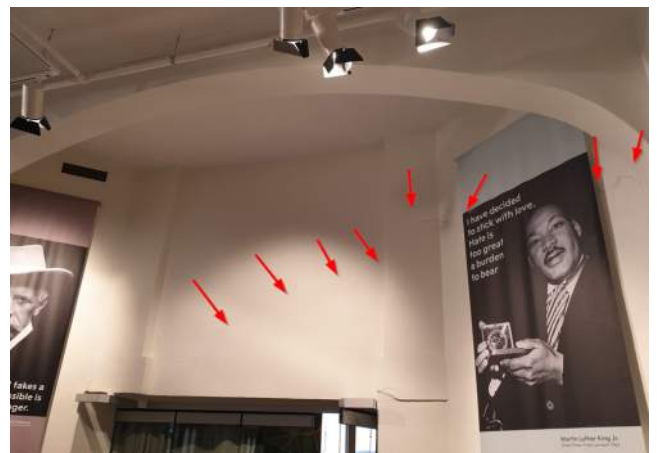
Figur 14 – Bilde 2 - Rissmønster tyder på bevegelse under opplegg for bjelke (06.09.2021)

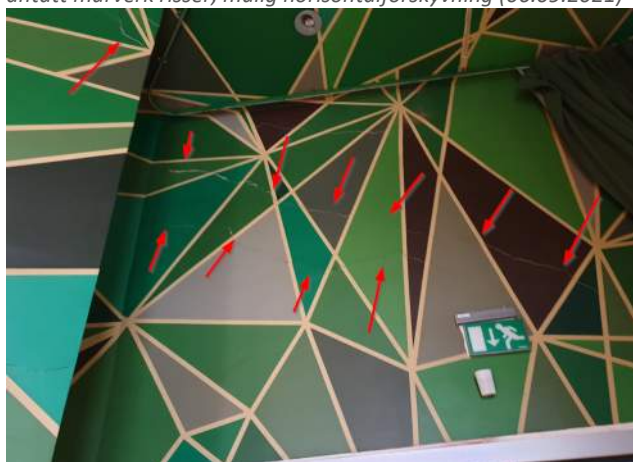
Figur 15 – Bilde 3 - Rissmønster fra sørflyøyen (06.09.2021)

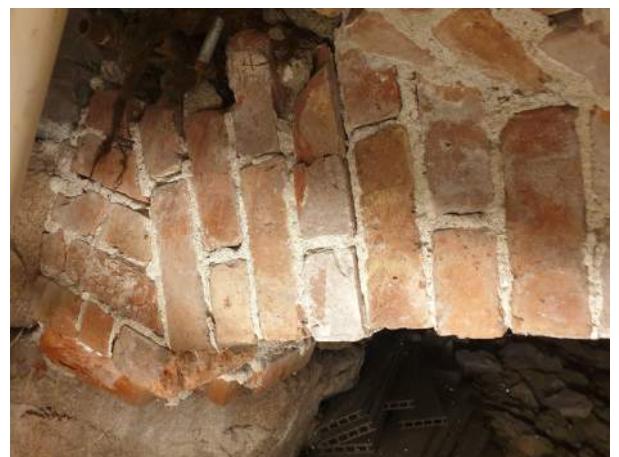
Figur 16 – Bilde 4 - Opprisset murbue.

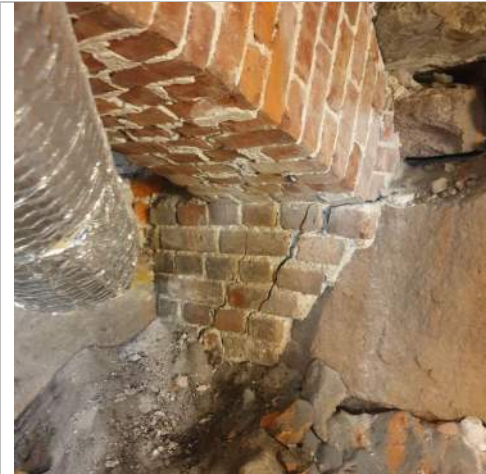
Figur 17 – Bilde 5 - Skråriss under murbue

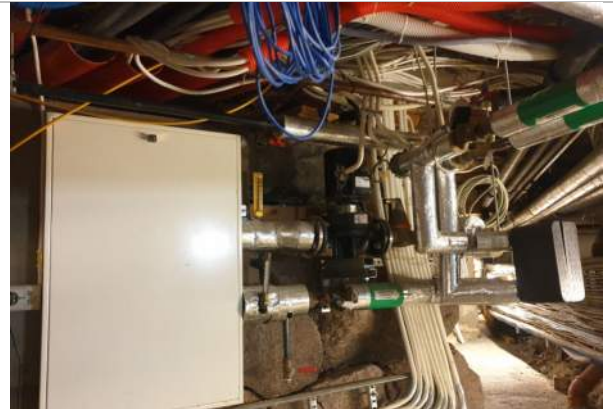
Figur 18 - Bilde 6 - Omfattende tekniske føringer gjennom vegg i aktuelt område kan ha medvirket til ustabilitet. Lastnedføring sikres

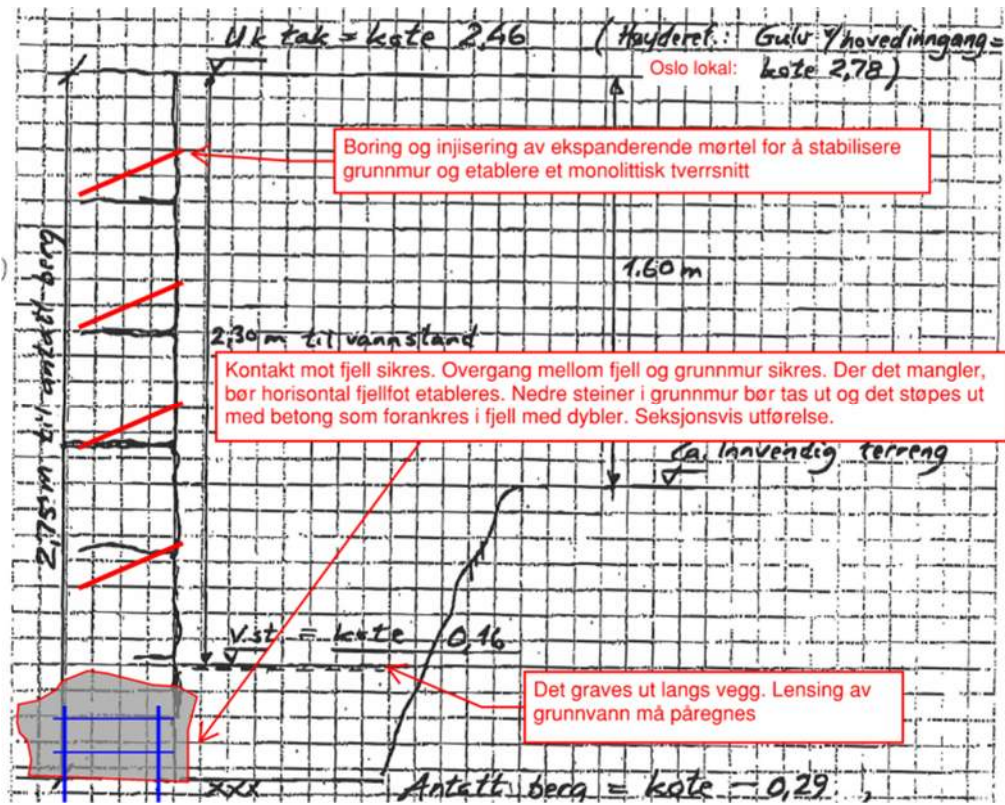
Figur 20 - Mulig prinsipsnitt forsterkning av fundamenter. Underlag er prøvegraving fra 2004, antatt fra tiltaksområdet (WSP, 2021)

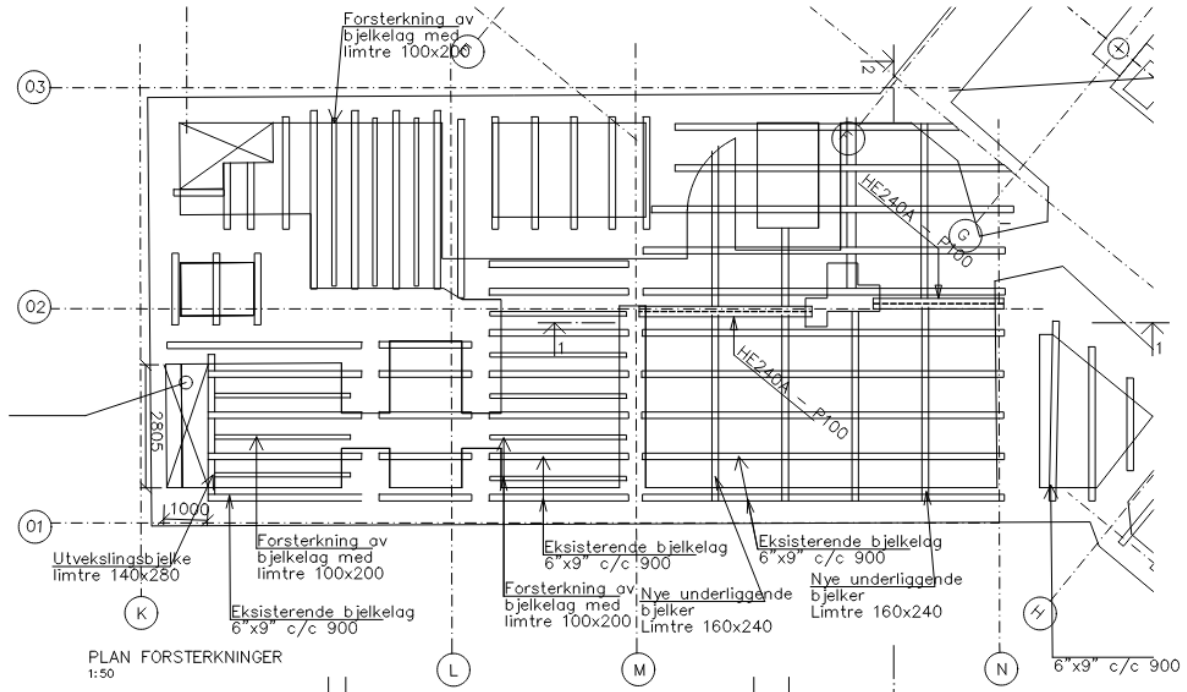
Mellom akse M-N ble gulvene forsterket med ny HEA240 stålbejelke langs akse 2. Nye limtrebjelker 160x240 ble lagt mellom stålbejelke og yttervegger som understøttelse for opprinnelig gulv. Merk at det kan være noe avvik mellom utførelse og tegningsunderlaget som foreligger. I akse M-N ligger nye limtrebjelker omtrent cc1000mm slik det er bygget.

Figur 26 - Forsterkning av dekke over kjeller i sørfløy (B124, 2004)

Overslagsberegning av dekkene viser høy utnyttelse i området akse M-N/1-3 for ny situasjon. Dersom mesanindekket skal belaste gulvet, vil det sannsynligvis bli behov for forsterkning av noen av limtrebjelkene for å oppnå nødvendig momentkapasitet. I forprosjektet er dette foreslått løst ved å supplere limtrebjelker i kjeller med nye 250mm høye S-bjelker. Oppleggsdetaljer bør kontrolleres for

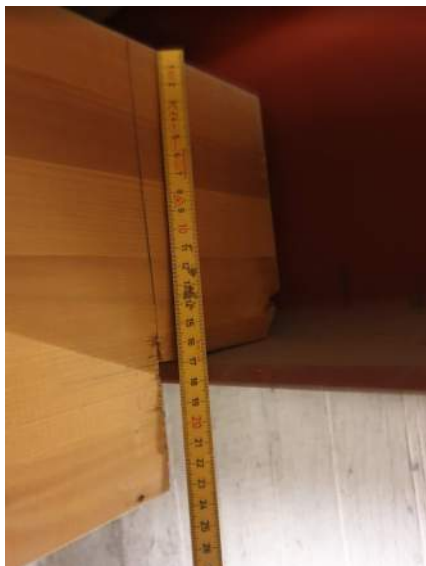
Figur 29 - Innsnitt i limtrebjelkene

stålbjelker og limtrebjelkene. Innsnitt i limtrebjelkene ved opplegg på stålbjelkene er tatt på undersiden av limtrebjelkene. Kontrollberegning av limtrebjelkene viser at oppleggskapasiteten ved innsnittet er overskredet og må utbedres. Dette kan muligens løses ved bruk av konstruksjonsskruer ved innsnittene i kombinasjon med supplerende bjelker. Kontrollberegning av HEA240 viser restkapasitet.
