SAMISK VGS I KARASJOK

TILSTANDSANALYSE AV

BETONGSØYLER

SAMISK VGS I KARASJOK TILSTANDSANALYSE AV BETONGSØYLER

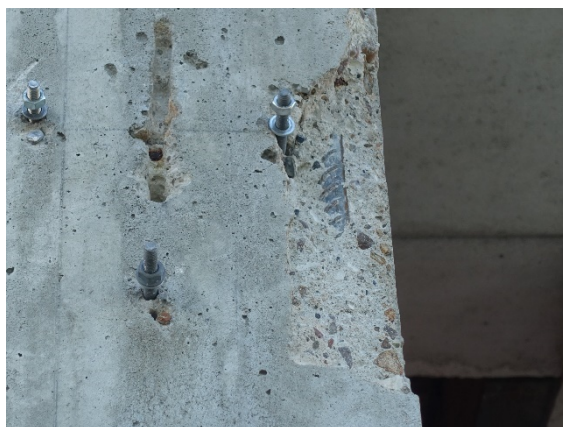
Opphugging til hovedarmering ved hjørnepilar K9 viser at armering med overdekning på ca. 20 mm har ubetydelig med korrosjon. Armeringen ligger antakelig ubeskyttet i karbonisert betong, men kaldt og tørt miljø med lite tilgang på fukt og oksygen gjør at korrosjonsprosessen går sakte.

Vurdering av opphuggingen er derfor at det for hovedandelen av armeringen ikke vil utvikles synlige betongskader de neste 10-20 årene. Det er sannsynlig at det fortsatt er en del armering som ligger i området 0-20 mm overdekning der vi ennå ikke ser skader, men som sannsynlig vil utvikle nye betongskader etter hvert.

Figur 4-1: Opphugging på pilar K9, det er lite synlig korrosjon på armeringen.

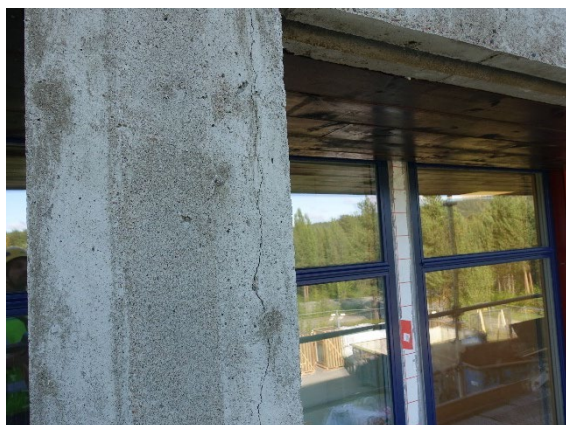
Det er registrert en del riss og sprekker i søyler og ved overgang mellom søyler og drager. De fleste riss og sprekker som er registrert kommer sannsynlig av armering med liten overdekning som korroderer og da ekspanderer noe. Som bildene under viser, er hjørnearmering spesielt utsatt. Årsaken er liten overdekning, karbonisert betong og tilgang på fukt og oksygen.

Figur 5-1: Pilar M9, armering registrert 20 mm bak vertikal sprekk.

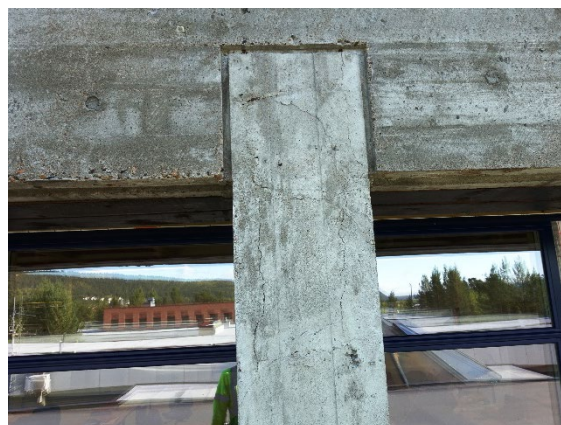
Figur 5-2: Pilar K5, armering registrert 20/12 mm bak oppsprekking.

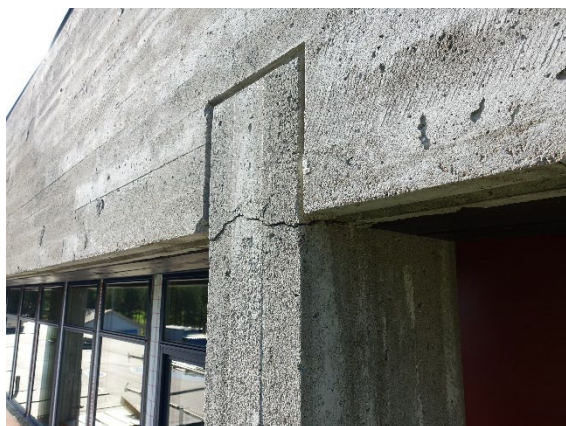
Det ble også registrert flere horisontale sprekker i overgang mellom søyle-drager i andre etasje. I akse N er det mest synlig der N8 har groveste sprekk registrert. Videre bortover aksene minner størrelse på sprekken, ingen av dem var gjennomgående. Det ble ikke registrert andre synlige deformasjoner knyttet til dette. Sprekken kan komme av et kraftigere jordskjelv i januar 2014 vest for Skoganvarre.

Figur 5-3: Pilar N8 som har groveste registrerte sprekk ved overgang til drager.

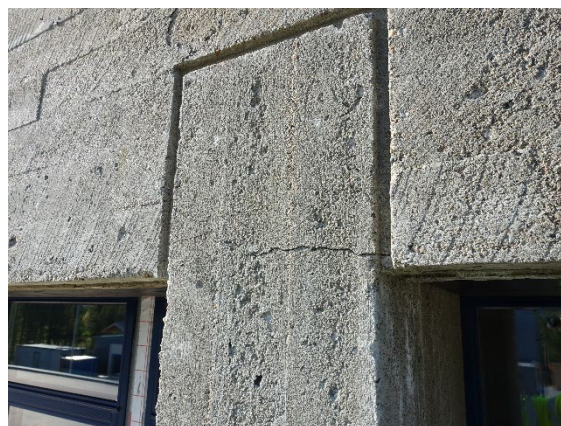
Figur 5-4: Pilar N7, sprekk i akse N reduseres for hver akse etter N8.

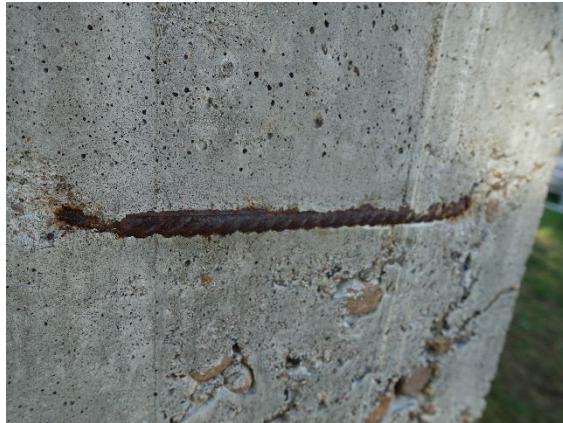
Det er registrert mye synlig armering i overflaten. De fleste av disse armeringsjernene er bøyer som sannsynligvis har blitt forskjøvet ved støping eller manglende bruk av armeringsstoler. Selv om synlig armeringsjern ligger helt ubeskyttet, har korrosjonsprosessen gått sakte og har hovedsakelig kun overflatekorrosjon. Der søylene er utsatt for mer fukt har korrosjonsprosessen gått lengre og skader som avskalling av betong pga armeringskorrosjon er synlig.

Figur 5-5: Synlig armeringsbøyle med overflatekorrosjon.

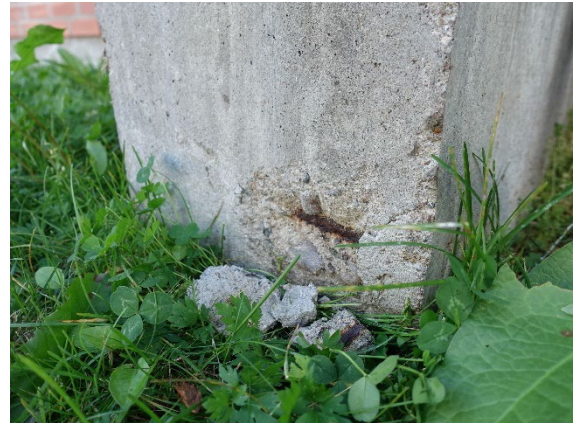
Figur 5-6: Karbonatisert betong fuktes rundt bakken og armeringen korroderer.

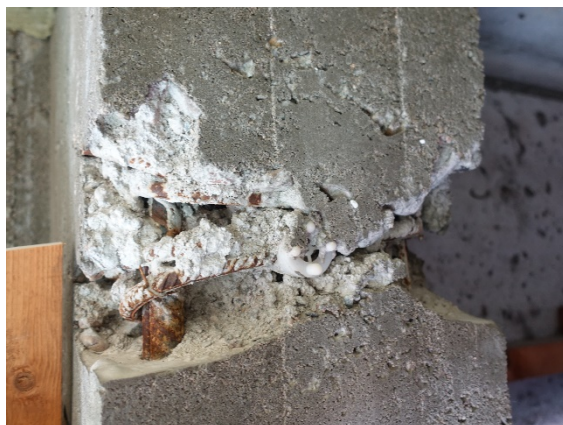
Søyle M2 i første etasje har et større støpesår nær overgang til andre etasje. Armeringsjern er her blottlagte, men har kun fått noe overflatekorrosjon. Skaden vurderes til å ikke være kritisk for bæreevnen, men tverrsnittet er redusert og skaden bør derfor utbedres.

Figur 5-7: Søyle M2 med støpesår og synlig armeringsjern.
