Miljøsaneringsbeskrivelse

GYMNASBYGGET

Trolladalen 28, GBNR 13/113 - SOGNDAL

2015-07-10 Oppdragsnr.: 5154176

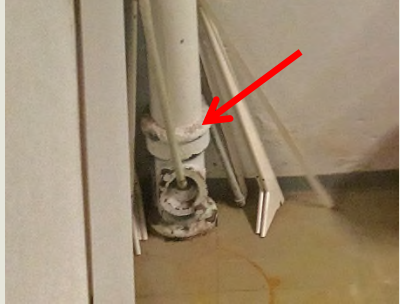
Plassering	Materiale	Mengde	Bilde av forekomst
U.-etg. Antakelig flere rør skjult i sjakter/innkassinger	Blyskjøter i originale avløpsrør	Ca. 50 stk.

Utv. solrør taknedløp	Blybeslag rundt piper	14 stk

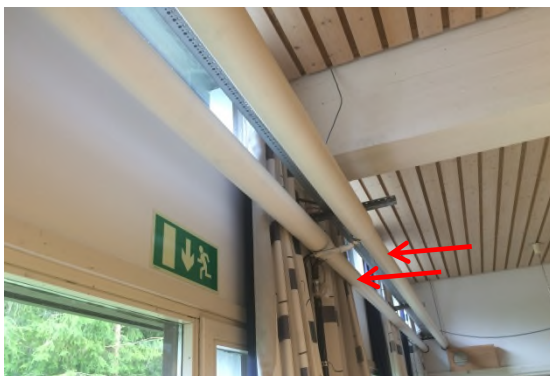
Rørisolasjon av cellegummi inneholder erfaringsmessig så høy konsentrasjon av bromerte flammehemmere eller flammehemmeren antimontrioksid at rørisolasjonen må håndteres som farlig avfall. Det er svært sannsynlig at det finnes mer cellegummiisolasjon skjult i konstruksjonene enn hva som var synlig under miljøkartleggingen.

Det er totalt registrert ca. 600 lm cellegummiisolasjon i bygningen.

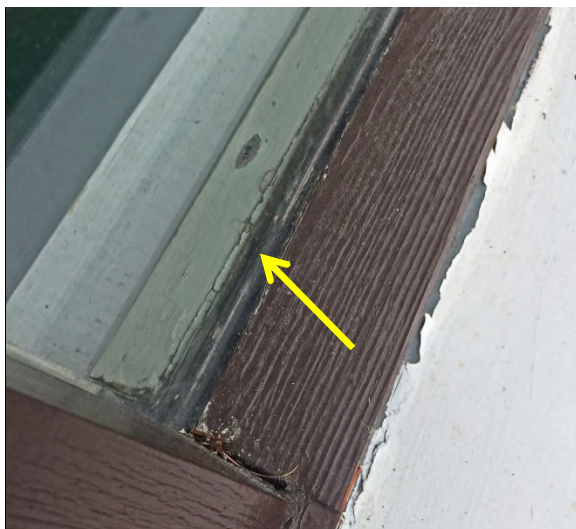
Figur 1 Gummilist utside gamle isolerglassvinduer er farlig avfall.

På alle de originale vinduene i hovedbygget fra 60-tallet, sitter det en svart gummipakning mellom glass og utv. trelist i u.k. vindu. Erfaringsmessig inneholder disse gummilister ftalat av typen BBP over grensen for farlig avfall. Se Figur 1.

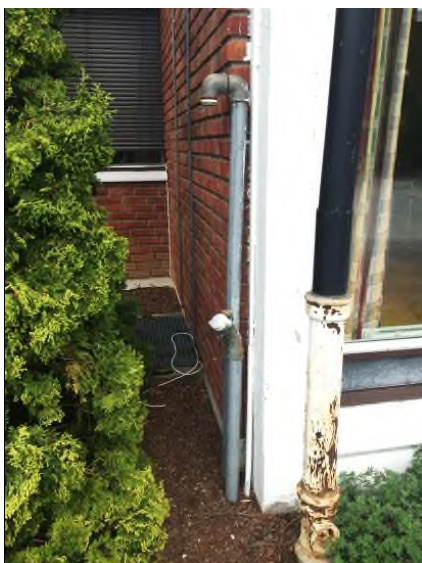
Figur 1 Påfyllingsrør for nedgravd oljetank.

På vestsiden av bygget (plantegninger akse akse E/5) er det en nedgravd oljetank. Informasjon fra driftsansvarlig på bygget viser den gamle oljetanken ble skiftet ut på begynnelsen av 2000-tallet. Dagens glassfibertank er på 9 000 eller 12 000 liter.

OBS! Det svært vanlig at grunnen rundt gamle oljetanker kan være forurenset av olje fra tanken. Det må gjøres en miljøteknisk undersøkelse hvor dette undersøkes nærmere før det kan utføres gravearbeider. Se Figur 1.

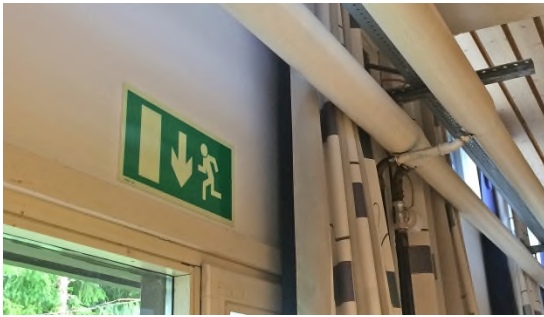
Figur 2 Fluoriserende rømningsskilt.

Selvlysende (fluoriserende) skilt kan inneholde radioaktive isotoper (tritium, radium, C14) for at listene skal avgi lys. Det er vanskelig å avgjøre om de selvlysende skiltene er av type som har radioaktive isotoper uten å gjøre en måling av radioaktiv stråling. Dette har ikke blitt utført. På grunn av at det skal svært lave konsentrasjoner av radioaktivt materiale til (dersom stoffet inneholder radioaktivt materiale) for at stoffet skal bli klassifisert som radioaktivt avfall¹, må det behandles som radioaktivt materiale når det er usikkert om stoffet inneholder radioaktivt materiale eller ikke.

Det er totalt registrert 37 stk. selvlysende skilt i bygningen. Se fig. 2.

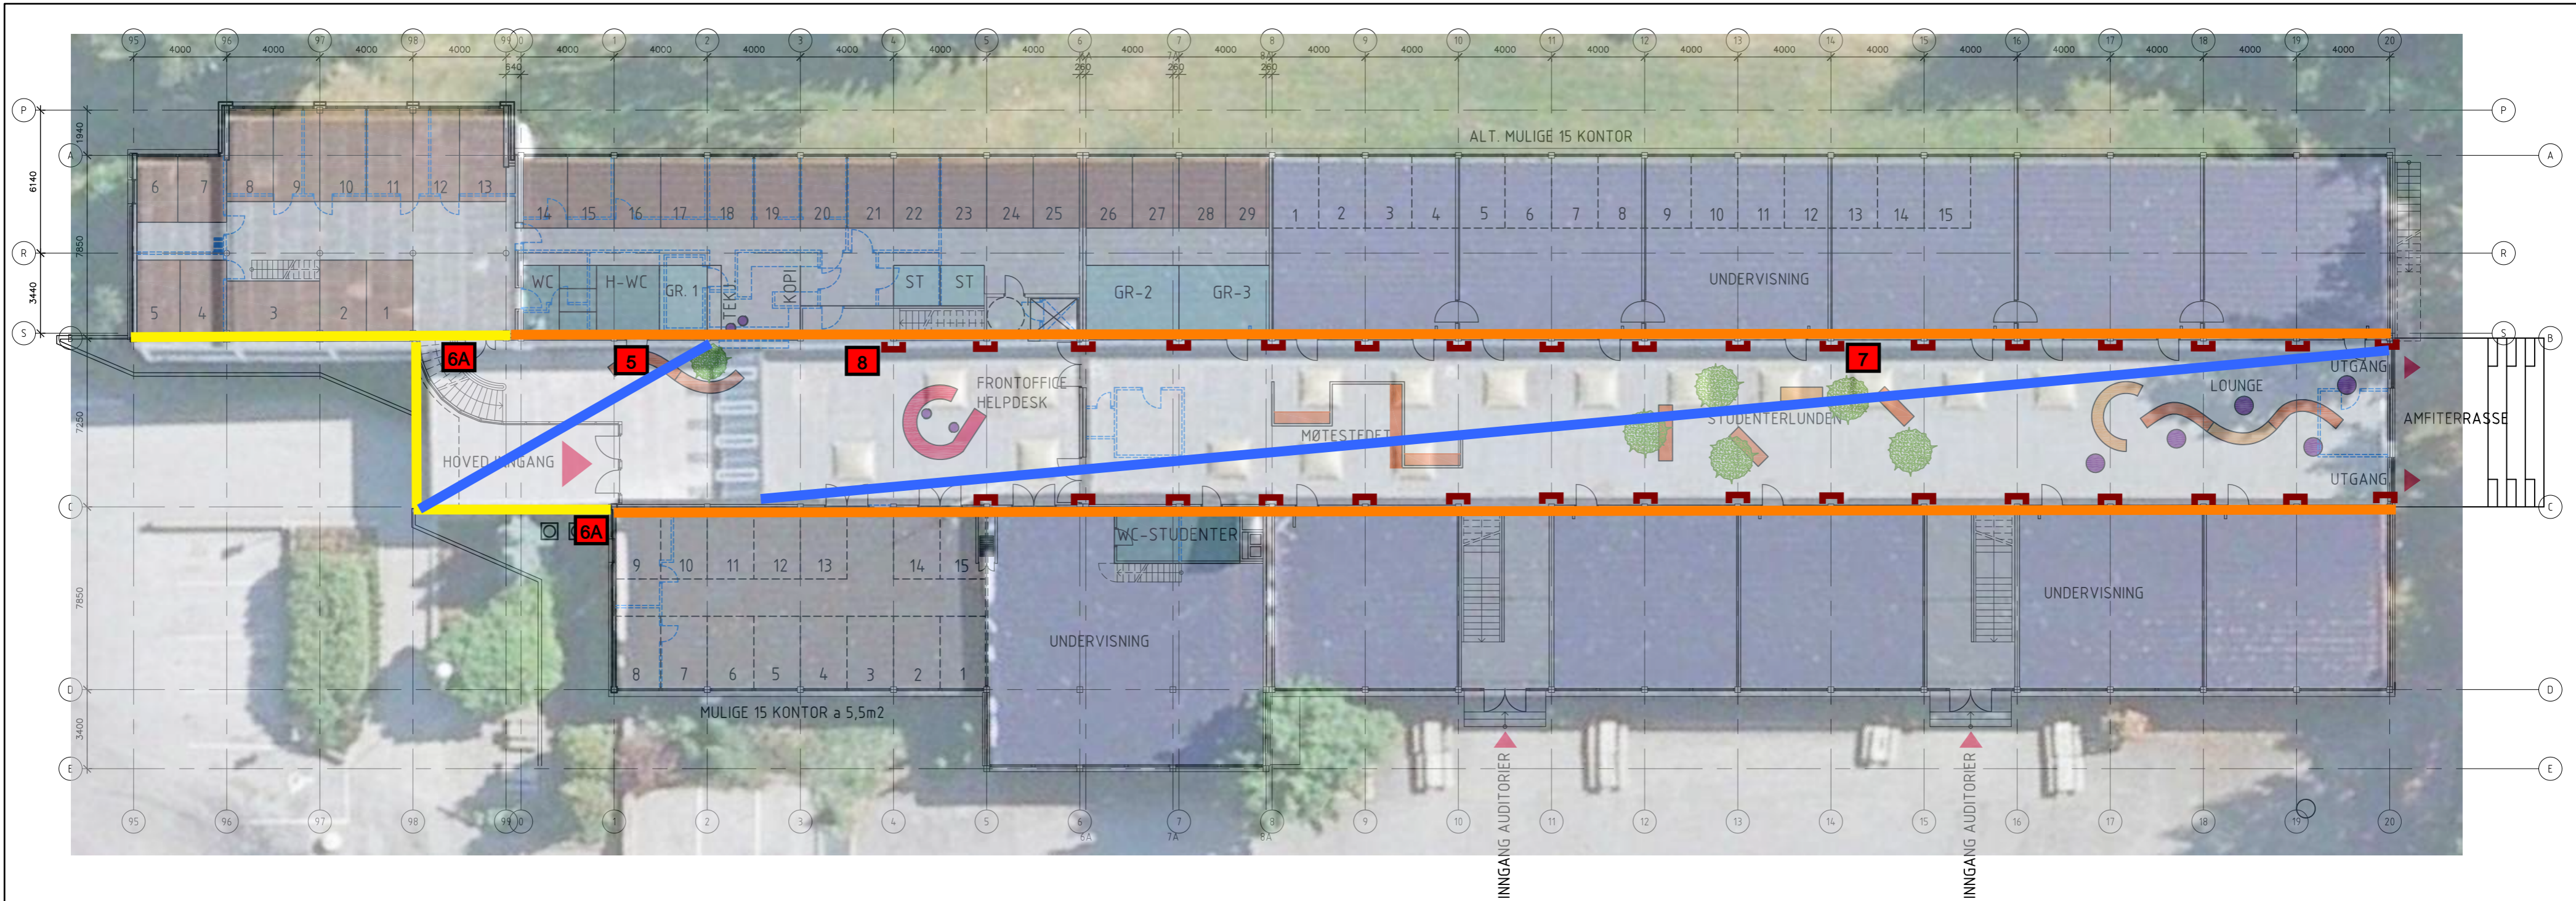
TAKPLAN.

- FASADEPLATER MED ASBEST
- FASADEPLATER UTEN ASBEST
- TAKFOLIE M/FTALATER
- 5 ANALYSEPRØVER
- VINDUSINNKASSINGER MED ASBEST
