Miljøsaneringsbeskrivelse

25.02.2022

ERDAL BEDEHUS

MILJØSANERINGSBESKRIVELSE

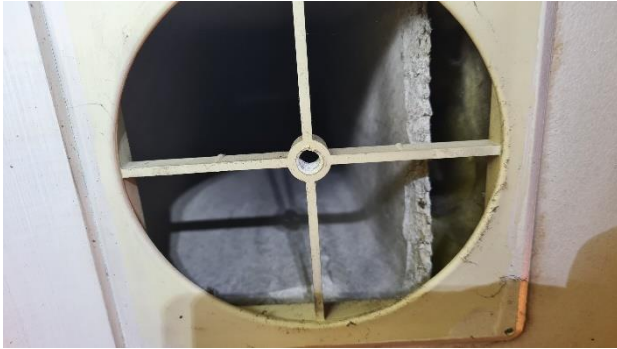
Det ble funnet to luftkanaler i eternit; én fra hvert av de to toalettene. Disse går opp i en felles hette på tilbyggets tak. Det står også en slik kanal lagret i kjelleren. Eternit defineres som asbest uten prøvetaking.

Bilde 1 – Eternitkanal over ventil på toalett.

Kanalene over toalettene må demonteres forsiktig, og kanalen i kjelleren hentes enkelt ut.

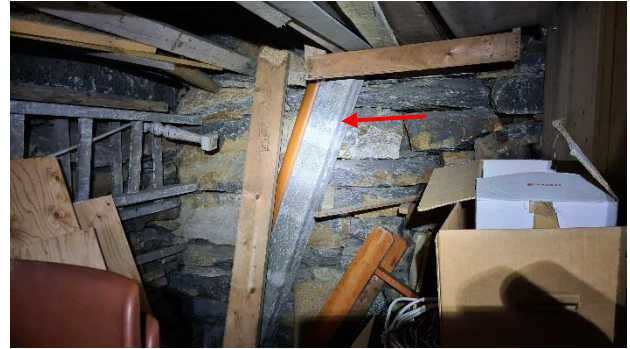
Bilde 2 – Eternitkanal lagret i kjeller (pil).

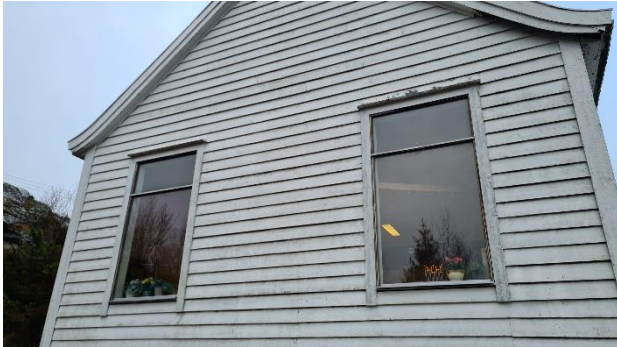
Ved ett av isolerglassvinduene i sørgavlén ble det påvist kitt mellom glass og karm innvendig. Det ble tatt en prøve, og denne viste at kittet inneholdt krysotilasbest. De to høysittende vinduene i sørgavlén antas å være fra samme tid og fabrikk (ikke inspisert).

Bilde 3 – Det høyre vinduet på bildet har asbestholdig kitt mellom glass og karm innendig. Tilsvarende antas å gjelde for begge de øvre glassfeltene.

Det ene store vinduet i sørgavlen demonteres forsiktig og leveres som asbestavfall. De to øvre vinduene i sørgavlen inspiseres i rivefasen, og avfallsbehandling avgjøres etter isolerglassets produksjonsår. Det antas foreløpig at også disse er asbestholdige.

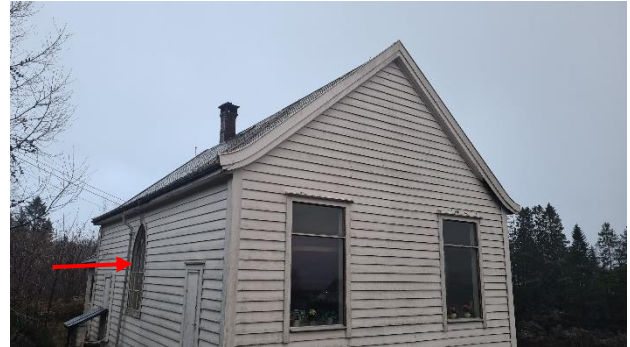
Det ble også tatt en prøve av utvendig kitt på ett av de store vinduene på langveggene, men her ble det ikke påvist asbest.

Bilde 4 – Det store vinduet på langveggen (pil) er prøvetatt for asbestholdig kitt, uten funn av asbest. Det er 3 slike vinduer på motsatt langside.

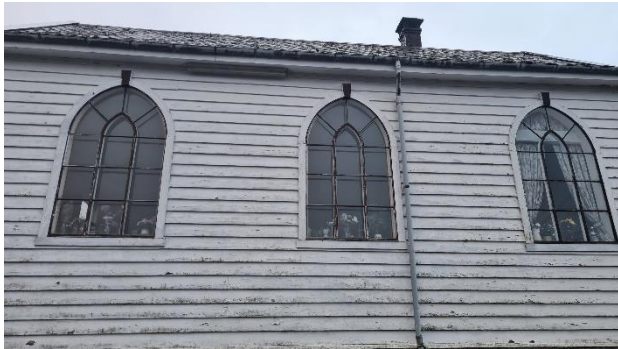
Det ble tatt en prøve av fasademaling på langsiden mot øst, og denne inneholdt ikke PCB.

Bilde 5 – Østfasaden, med noe flassende maling.

Det ble tatt en prøve av fasademalingen på østfasaden, og denne inneholdt høye konsentrasjoner av tungmetaller.

Fasademalingen er isolert sett farlig avfall med tungmetaller, men siden trepanelet leveres med malingen på blir den totale konsentrasjonen av tungmetaller langt lavere. Trepanel med maling leveres i avfallsfraksjonen *behandlet trevirke*.

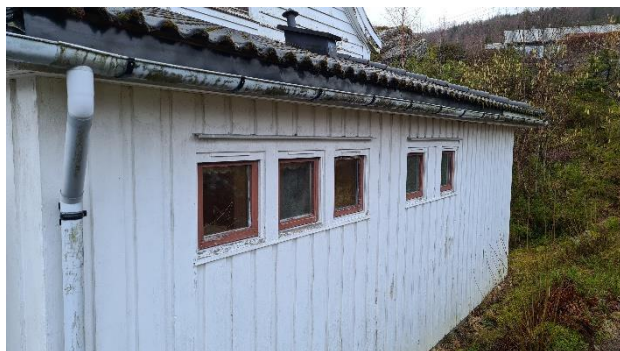
Det er totalt 5 små vinduer i tilbyggets endevegg, og disse har isolerglass som ser ut til å være produsert i 1988. Glasset i det ene er skiftet ut i 2015. Videre finnes det to vinduer med smal avstandslist, på kjøkkenet og i sørgavlen, der det ikke lykkes å lese av noe årstall. Disse antas også å være produsert før 1990. Isolerglassvinduer produsert i perioden 1975-1990 defineres som farlig avfall med klorparafiner uten videre prøvetaking.

Bilde 6 – Små isolerglassvinduer i gang og WC, det midterste har glass fra 2015.

De 6 nevnte vinduene defineres som farlig avfall med klorparafiner, med mindre det avdekkes merking som tilsier noe annet under riving. Slike vinduer skal demonteres hele med ramme/karm, stables på pall og leveres til godkjent mottak.

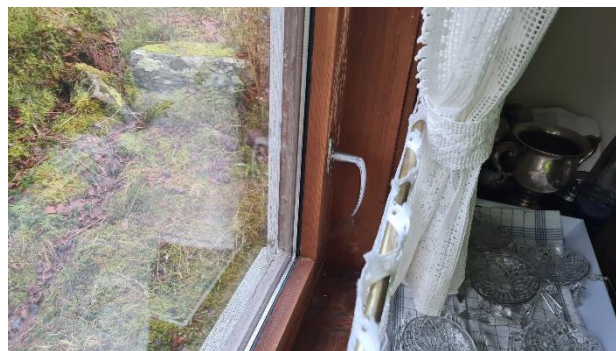
Bilde 7 – Kjøkkenvinduet har isolerglass med smal avstandslist.

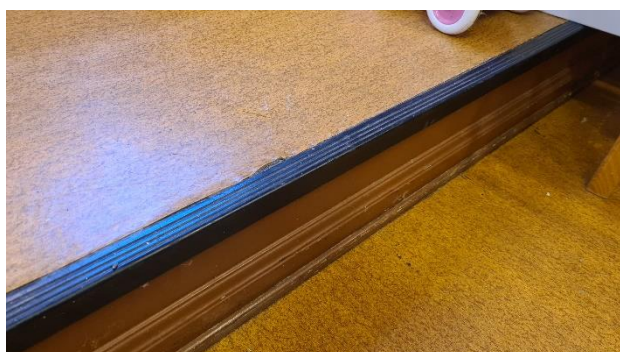
Det ble påvist vinyl gulvbelegg i hele bygningen, stort sett ett lag. I kjøkkenet er det to lag vinylbelegg i deler av arealet. Hovedtypen har en brunoransje farge, og en analyse viste at denne inneholder høye konsentrasjoner av ftalater. Øvrige ble ikke prøvetatt. Det ligger også noen ruller av beleggrester på det øverste loftet og i kjelleren.

Det finnes også svarte trappeneser i vinyl, på repos i salen og i loftstrappen. Disse saneres sammen med gulvbelegget.

Bilde 8 – Den mest forekommende typen vinylbelegg, samt trappeneser på repos i sal.

Alle forekomster av vinyl gulvbelegg i bygningen klassifiseres som farlig avfall med ftalater, og skal leveres som farlig avfall til godkjent mottak. Dette gjelder også beleggrester på øverste loft og i kjelleren, samt trappeneser i vinyl.

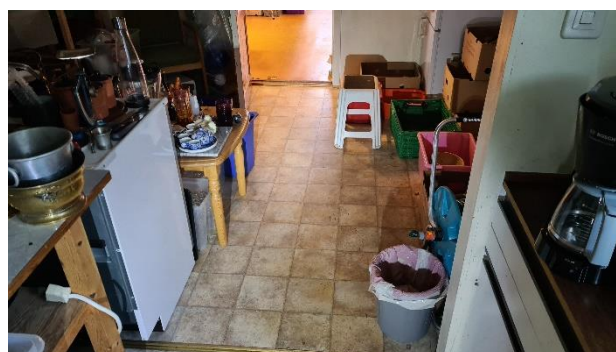
Bilde 9 – Vinylbelegg i kjøkkenet, her ligger det oransje belegget under i deler av rommet.

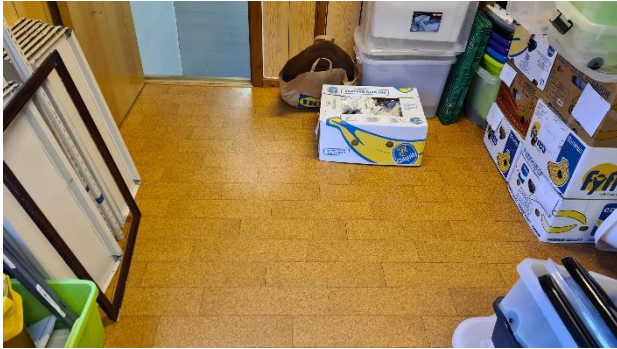
Bilde 10 – Vinylbelegg på loftet.

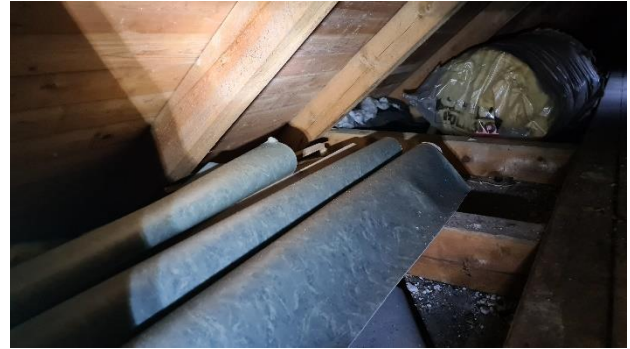
Bilde 11 – Ruller av beleggrester på øverste loft.

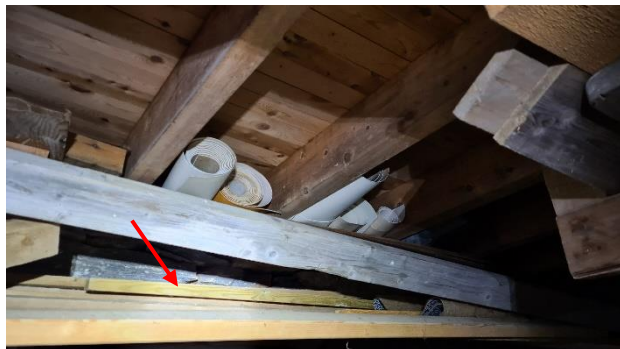
Det ble observert noe trykkimpregnert trevirke i kjelleren (løst lagret), og det antas at det kan finnes noe slikt i tak eller kledning på tilbygget. Eldre trykkimpregnert trevirke (før 2003) inneholder krom, kobber og arsen (CCA), og er definert som farlig avfall.

Bilde 12 – Små forekomster av trykkimpregnert trevirke i kjeller (pil). Ruller med beleggrester.

Alt trykkimpregnert trevirke samles i egen fraksjon og leveres som farlig avfall, med mindre det kan dokumenteres (analyser/merking) at det ikke er CCA-impregnert.

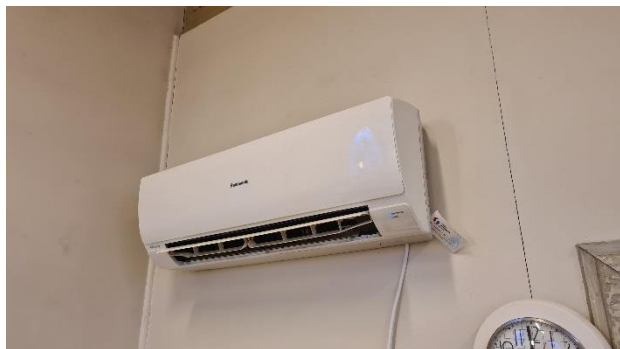
Det ble observert en varmpumpe i salen, med utedel på vestfasaden. Iht. merking på utedelen inneholder varmpumpen kjølemedium R410A, som er en HFK-gass.

Bilde 13 – Varmepumpe, innedel i sal.

Kjølemedium i varmepumpen må tømmes av sertifisert kjølemontør. Etter at dette er utført kan anlegget rives og sorteres i aktuell fraksjon, mest metall- og EE-avfall, eller demonteres for gjenbruk.

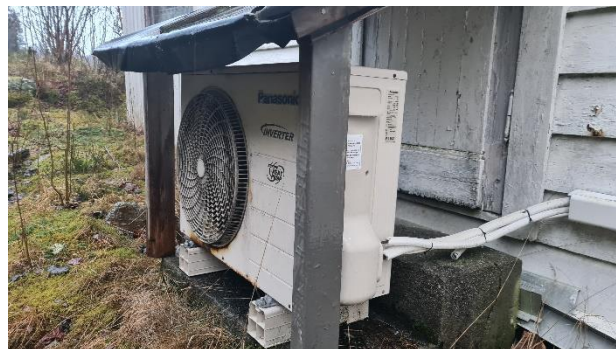
Bilde 14 – Varmepumpe, utedel.

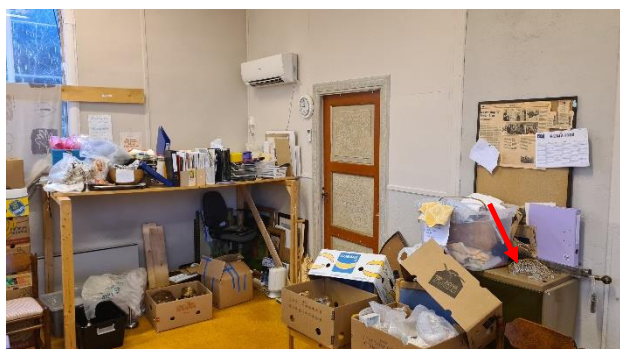
Bilde 15 – Oljekamin (pil).

Anlegget fremstår som tørt, men det kan være små oljerester i rør, kamin og oljefat. Under riving må det tas forholdsregler for å unngå oljesøl. Når oljen er sanert vil det meste av anlegget være skrapmetall.

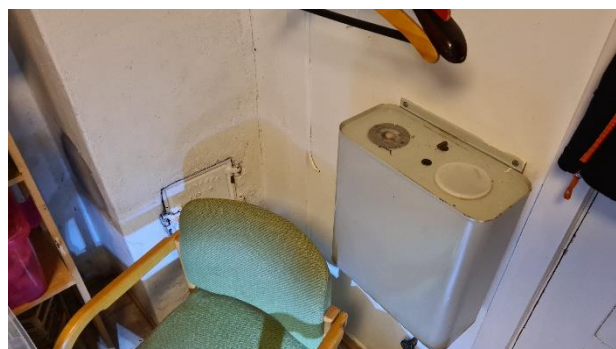
Bilde 16 – Dagtank på kjøkkenet, med rør til oljekamin.

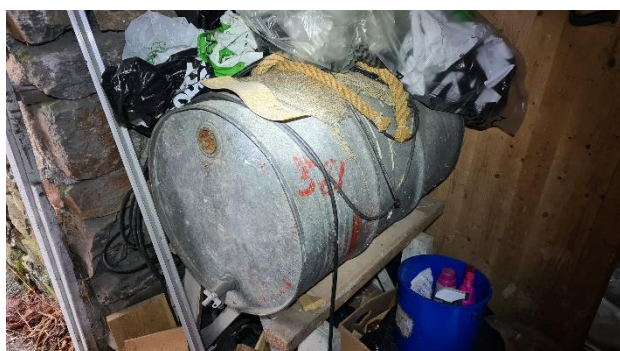
Bilde 17 – Oljefat i kjeller (tilnærmet tomt).

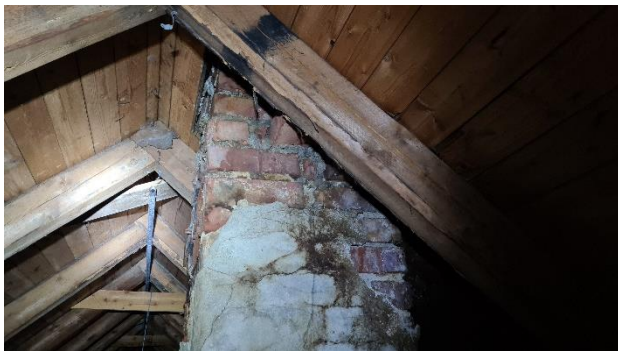
Boligen har en skorstein med oljekamin. Sot i skorsteiner kan inneholde høye konsentrasjoner av PAH, men det ble ikke tatt prøver av dette.

Bilde 18 – Skorstein, sett fra loft.

Skorstein feies, og sot tas ut og leveres som farlig avfall med PAH.

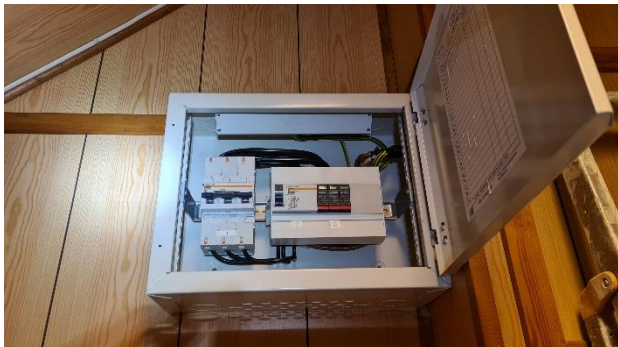
Bilde 19 – Inntaksskap på loft.

Alt elektrisk og elektronisk avfall, løst og fast, skal ryddes/demonteres og leveres til godkjent mottak, helst uten å skades. Lysrør/sparepærer skal ikke knuses, da disse kan inneholde kvikksølv damp. Elektroplast (trekkerør, deksler mm.) skal leveres sammen med kabler og ledninger.

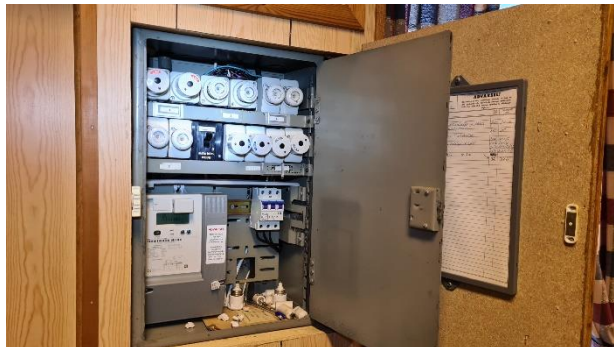
Bilde 20 – Fordelingsskap på loft.

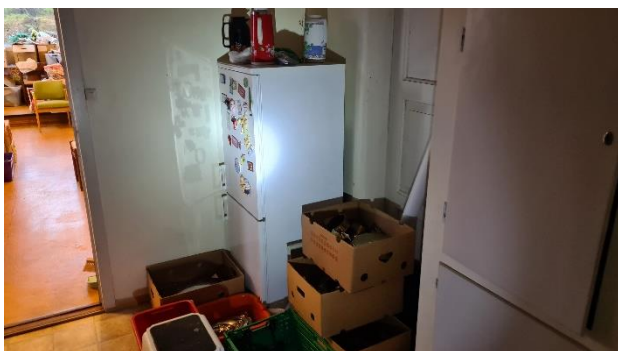
Bilde 21 – Diverse hvitevarer på kjøkkenet.

Hvitevarer på kjøkkenet kan kanskje flyttes og gjenbrukes.

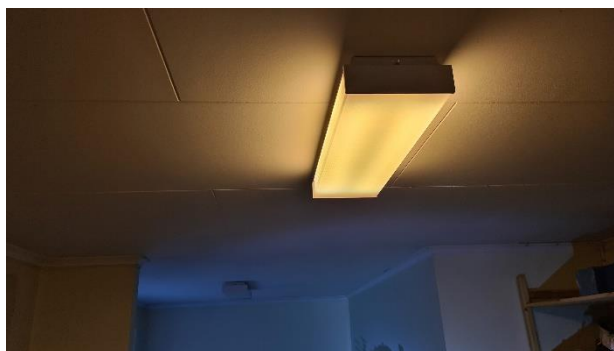
Bilde 22 – Eksempel på belsningsanlegg.

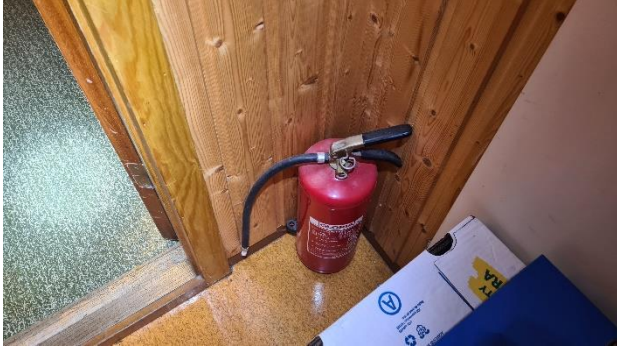
Det ble observert én håndholdt brannslukker med pulver i bygningen. Håndslukkere er trykksatte beholdere som inneholder kjemikalier (ammoniumsulfat, fluor tensider, mm.), og om de kasseres blir de definert som farlig avfall.

Bilde 23 – Pulverslukker (ABE) i mellomgang.

Brannslukkere skal samles sammen og leveres til godkjent mottak. Hvis de er i orden kan de eventuelt brukes som del av brannberedskapen i rivefasen før de leveres til mottak, eller settes bort for senere gjenbruk.
