MILJØSANERINGSBESKRIVELSE

Østmojordet barnehage

Gamlevegen 22, 2420 Trysil

Rapport nr.: MS01	Prosjekt nr.: 10229346	Dato: 07.03.2022		
Kunde: Trysil kommune				
Østmojordet barnehage				
<p>Sammendrag: Sweco Norge AS er engasjert av Trysil kommune v/ Ole Petter Blestad for å utarbeide en miljøsaneringsbeskrivelse for Østmojordet barnehage, med tanke på riving.</p> <p>Det er tatt materialprøver av blant annet puss og betong, og alle prøvene er sendt til analyse i laboratorium. De viktigste funnene er som følger:</p> <ul style="list-style-type: none"> • Det er påvist farlig avfall med kobber i betong ved inngang i kjeller • Det er observert to kjøleaggregater med kuldemedium • Fталater i vinyltapet og vinylgulv • Impregnert trevirke • Isolérglass med klorparafiner <p>En del fraksjoner må på denne bakgrunn leveres som farlig avfall, og behandles deretter. Det stilles krav til håndtering, lagring, transport og levering.</p> <ul style="list-style-type: none"> • Behandling med kuldemedier krever godkjent firma. <p>Ved miljøkartlegging vil det alltid være en viss risiko for skjulte forekomster av helse- og miljøfarlige stoffer som ikke avdekkes. Det er derfor viktig at entreprenør som

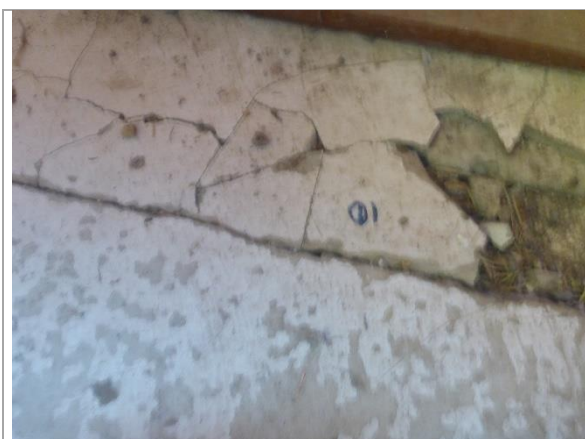
Det ble tatt 5 prøver med mistanke om metall forurensning. Det ble tatt prøver av betongen i gulv og vegger, samt murpuss. Alle prøvene med unntak av en prøve er påvist som rene. Betongprøve i inngangsparti i kjeller er påvist som farlig avfall med kobber. Det er ikke kjent at det har ligget noe kobber beslag her, men det ble funnet noen stifter som lå rundt dette

prøvestedet etter befarings. Det er mistanke om at det er kun i akkurat i inngangspartiet at smitte av kobber har skjedd.

* Det er påvist farlig avfall med kobber.

Bilde 5: Betong gulv i kjeller. **OBS farlig avfall kobber!**

Materialer som inneholder metaller over grenseverdier for farlig avfall skal sorteres ut i egne fraksjoner og leveres til godkjent mottak. Enheter som inneholder kvikksølv damp eller flytende kvikksølv skal håndteres og emballeres slik at knusing unngås.

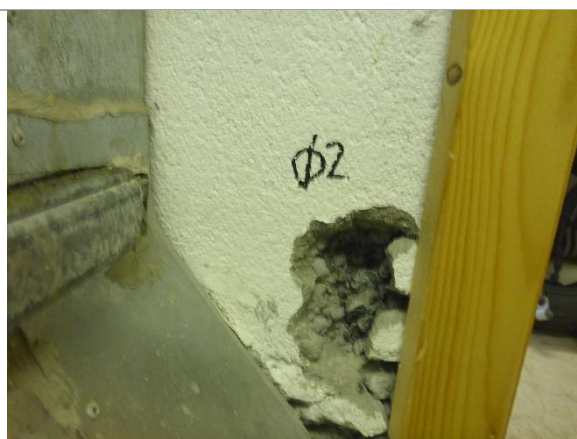
Bilde 6: Murpuss på lecavegg i kjeller.

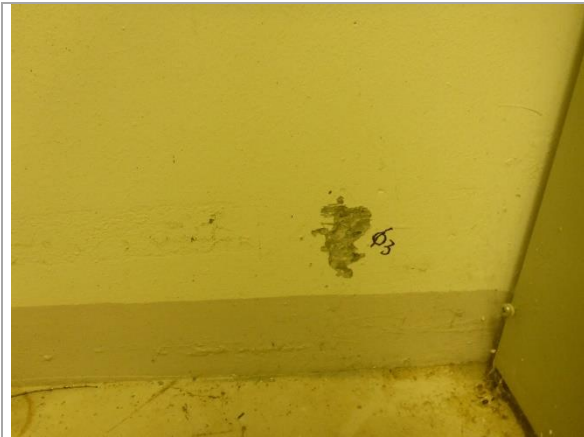
Bilde 7: Betongvegg i kjeller.

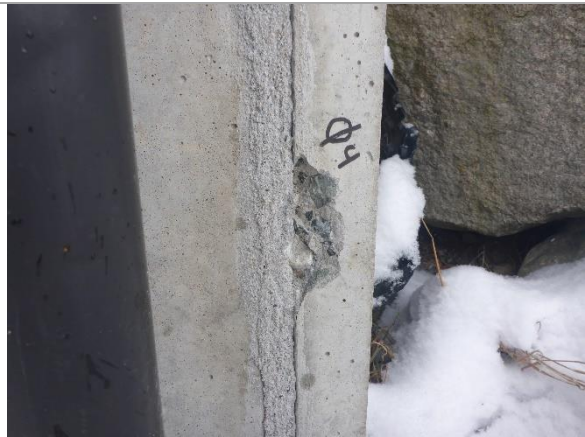
Bilde 8: Prefab betongvegg utvendig kjeller.

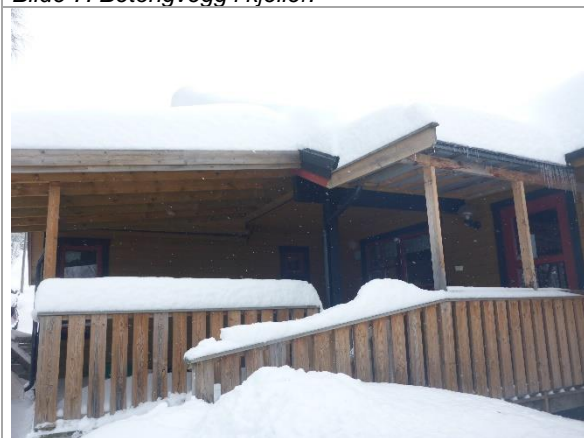
Det er flere plattinger, overbygg og gjerder med impregnert trevirke. I tillegg er det observert en termostat og en del termometer som er har mistanke med kvikksølv innhold.

Bilde 9: Impregnert trevirke på veranda.

Trykkimpregnert trevirke sorteres ut og leveres som egen fraksjon.

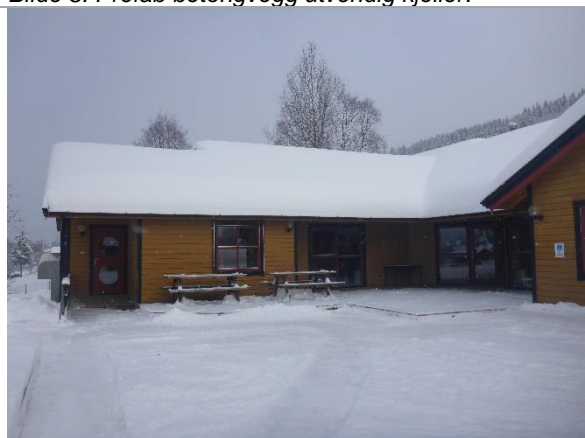
Bilde 10: Impregnert trevirke på plattform utvendig.

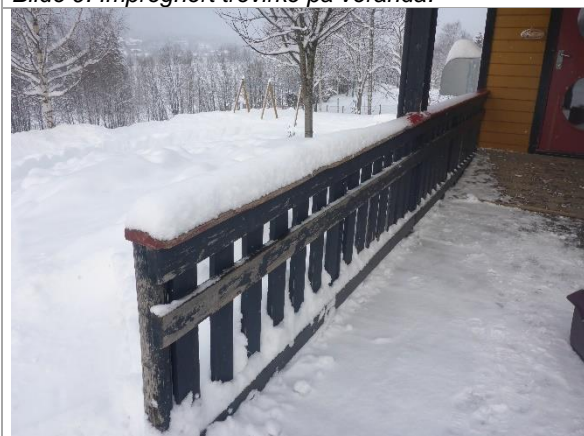
Bilde 11: Impregnert trevirke gelender om plattform.

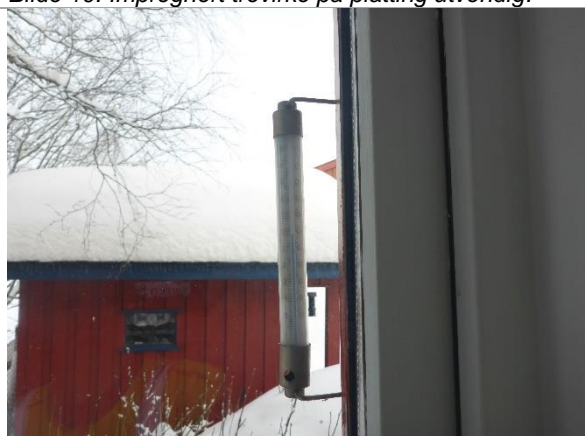
Bilde 12: Termometer av eldre type.

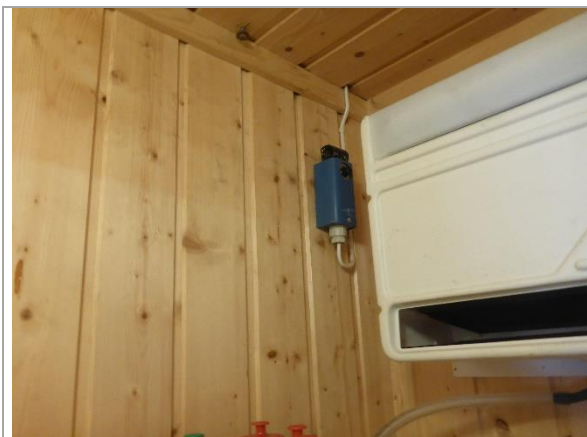
Bilde 13: Kvikksølv i termostat.

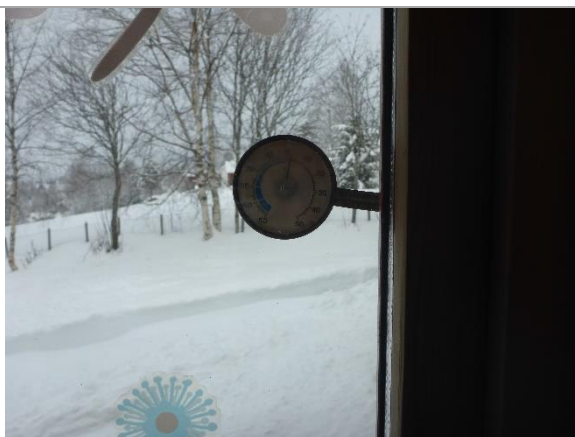
Bilde 14: Termometer av eldre type.

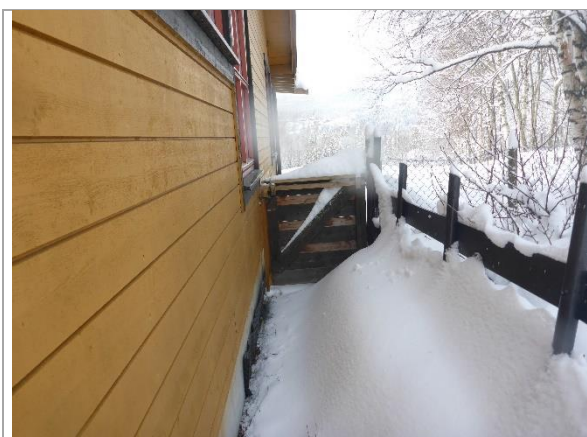
Bilde 17: Impregnert trevirke benyttet på port og gjerde.

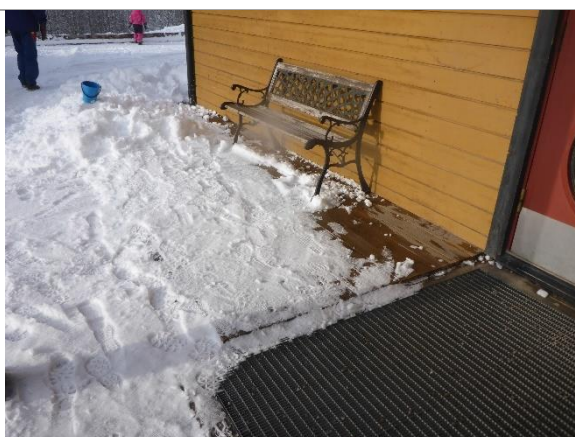
Bilde 18: Utvenig plattung i impregnert trevirke.

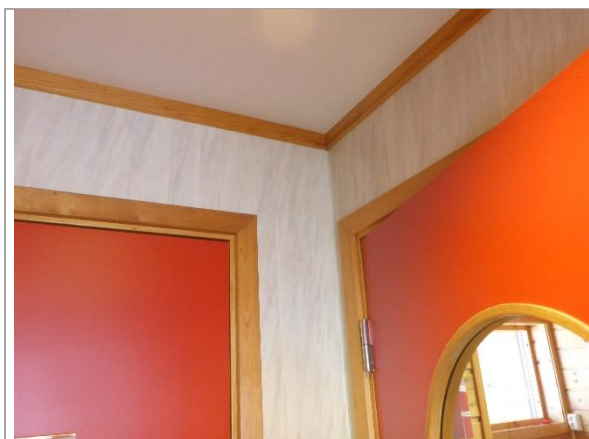
Det er registrert en større mengde med vinylgulv i 1. etasje som er kjent materiale med ftalater. Det er også observert vinyltapet på vegg i inngangspartier som er å betrakte som farlig avfall hvis ikke prøvetaking med analyser viser noe annet.

Bilde 19: Vinyltapet på vegger i vindfang

Materialer som inneholder ftalater over grenseverdi for farlig avfall skal sorteres ut i egne fraksjoner og leveres til godkjent mottak. Materialer med lavere konsentrasjoner kan håndteres som restavfall.

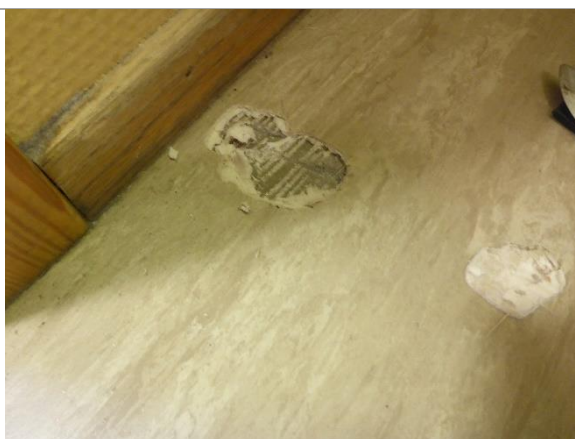
Bilde 20: Vinylgulv

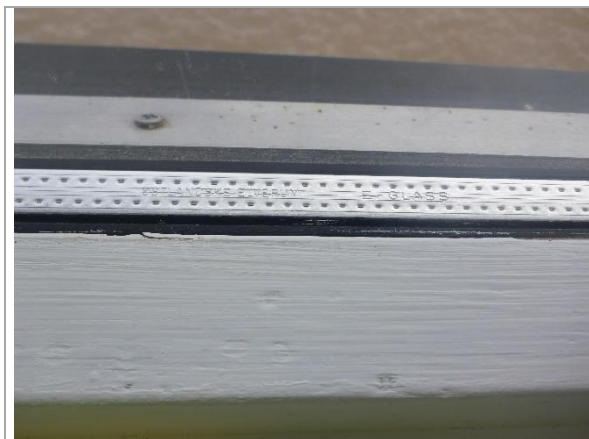
Bilde 21: Isolerglass i vindu fra 1989

Materialer som inneholder klorparafiner over grenseverdi for farlig avfall skal sorteres ut i egne fraksjoner og leveres til godkjent mottak. Isolerglass skal ikke knuses eller tas ut av rammen før levering. Materialer med lavere konsentrasjoner kan håndteres som restavfall.

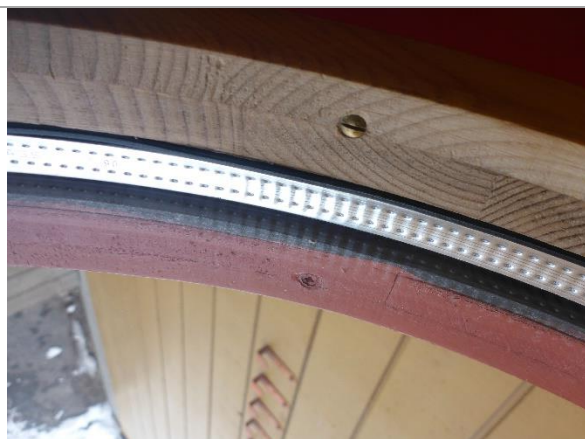
Bilde 22: Isolerglass i runde glass i dører 1989

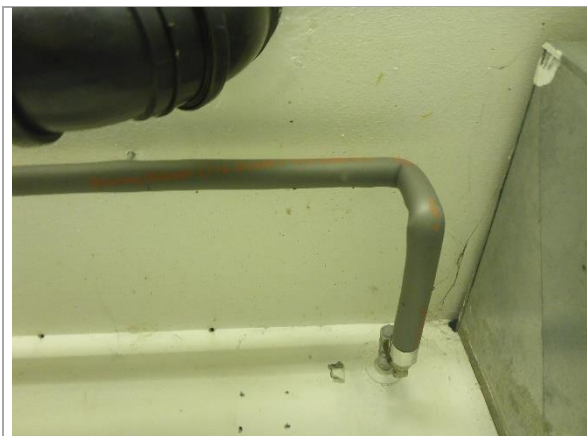
Bilde 23: Cellegummi i kjeller

Materialer som inneholder BFH over grenseverdier for farlig avfall skal sorteres ut i egne fraksjoner og leveres til godkjent mottak. Dette gjelder også materialer som mistenkes å inneholde BFH, uten at dette er dokumentert. Materialer med lavere konsentrasjoner kan håndteres som restavfall.

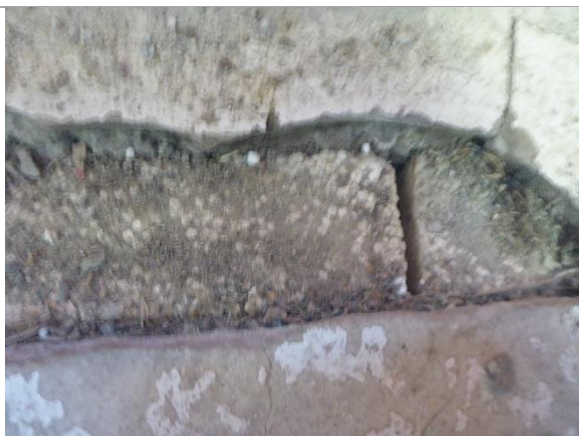
Bilde 24: Hvit isopor i kjellergulv som markisolasjon

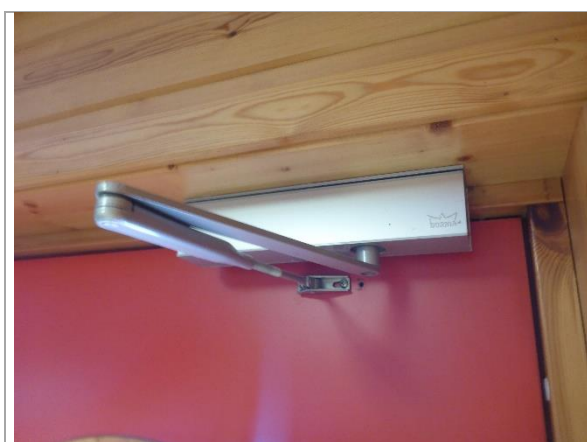
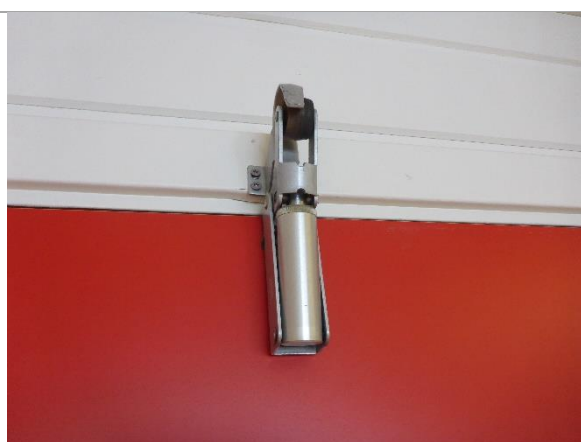
Bilde 25: Dørpumpe.

Bilde 26: Dørpumpe.

Beholdere/tanker med olje må ivaretas på en måte som forebygger og forhindrer forurensning. Dette gjelder også rør som inneholder olje; disse må tømmes på forsvarlig vis før selve røret håndteres som metallskrap. Dørlukkere skal behandles slik at lekkasjer unngås.

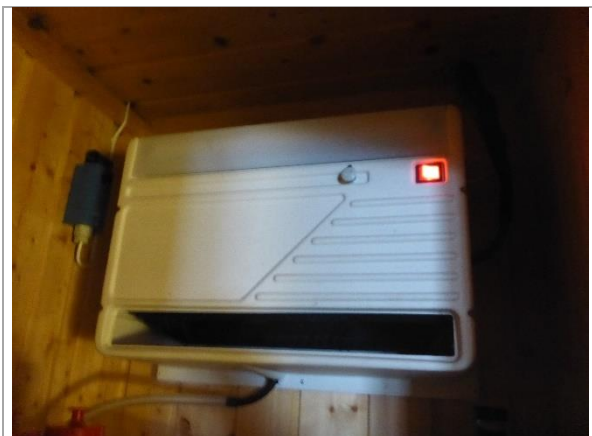
Bilde 29: Kjøleaggregat i kjølerom kjøkken.

Kjøleanlegg skal tømmes av godkjent firma for å unngå lekkasje av syntetiske kuldemedier som er til skade for det globale miljøet (nedbryning av ozonlaget, global oppvarming) og til fare i nærmiljøet ved høye konsentrasjoner. Når dette er utført kan anlegget defineres som EE-avfall og skrapmetall/restavfall. Elementer isolert med polyuretan demonteres hele og leveres til godkjent mottak, skader på elementene må unngås. Elementer som dokumenteres å ha lavere innhold av KFK/HKFK enn grenseverdi for farlig avfall kan håndteres som restavfall. Gass i trykkbeholdere skal leveres i henhold til riktig EAL kode.

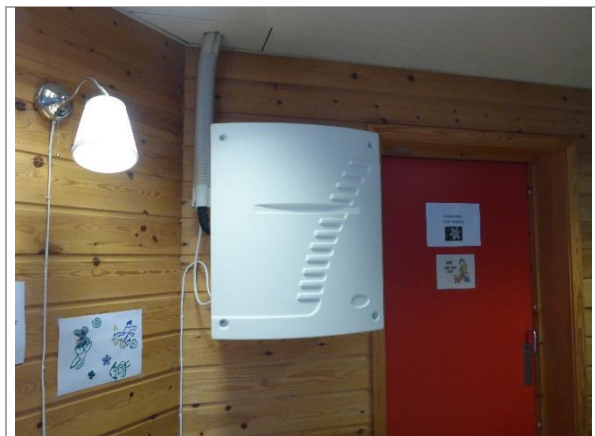
Bilde 30: Kjøleaggregat Norcool

Kjøleanlegg skal tømmes av godkjent firma. Utslipp av naturlige kuldemedier har liten miljøskadelig effekt på ozonlaget, men utslipp må likevel unngås av hensyn til helse og sikkerhet i nærmiljøet. Kuldemediet skal leveres som farlig avfall i sitt avfallssegment, evt gass i trykkbeholdere. Når dette er utført kan anlegget defineres som EE-avfall og skrapmetall/restavfall.
