Prosjektrapport

ROV-inspeksjon Sjømerker

Dato oppstart	23.04.2021	Dato sist endret	03.05.2021
Oppdragstype	ROV inspeksjon av mulige plasseringer av sjømerker / navigasjonsinnretninger		
Inspisert av fartøy	ROV1303, ROV1304		
ROV farkost brukt	Argus ROVER, Argus mini		
Inspektør	Øystein Berg Dyrhovden, Frank V. Adsen		
Produktansvarlig	Robert Sørheim Olsen	Internkontroll utført av	Ståle Wiborg
Rapportnummer	1304-200	Versjon nr.	03

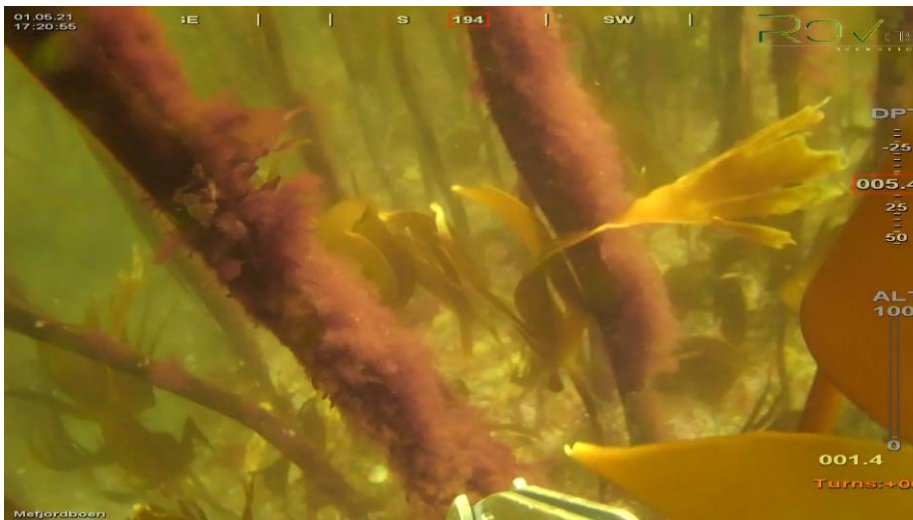
1 - mye vegetasjon/tare ved alle lokasjoner, her vist fra Mefjorden

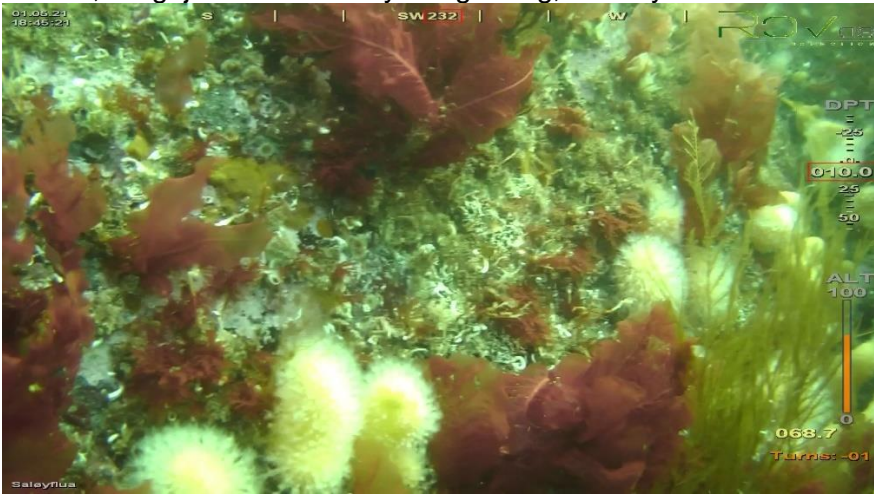
Tid	Logg nr.	Observasjon
Saløyflua, 01.05.2021		
	1	<p>Bilde 1, berg/fjellbunn med mye begroning, 10m dybde.</p>

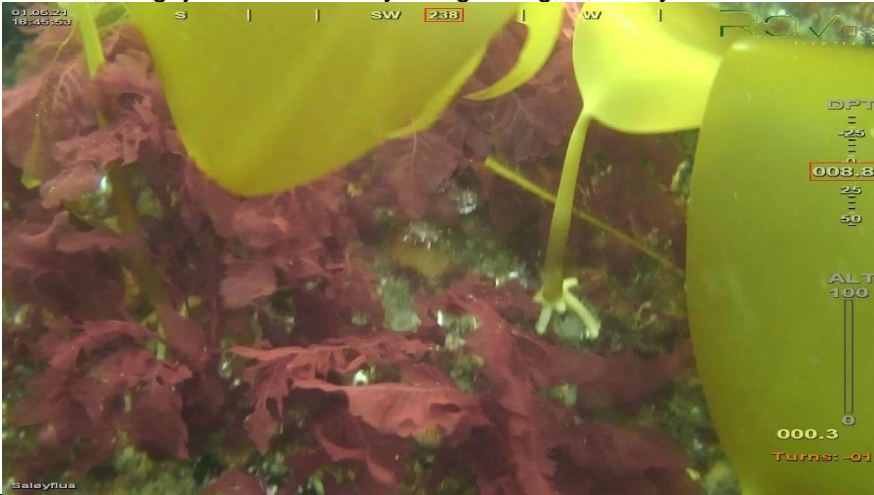
2	<p>Bilde 2, berg/fjellbunn med mye begroning, 8,8m dybde.</p>

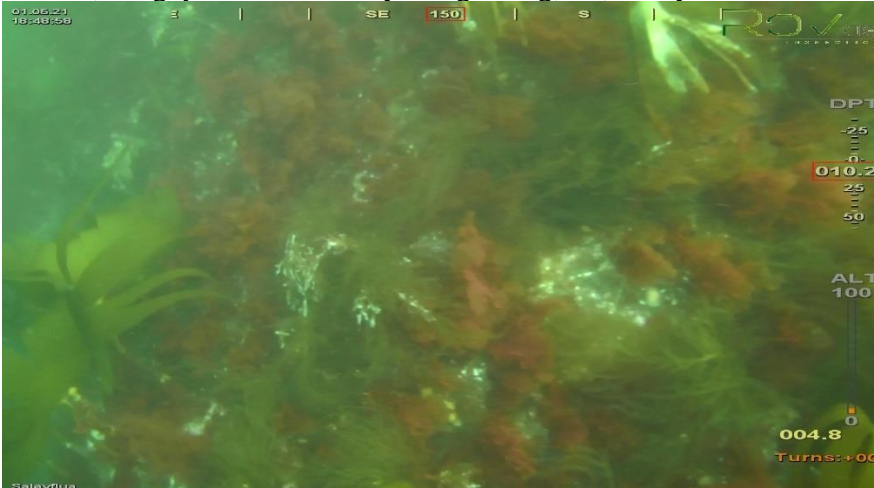
3	<p>Bilde 3, berg/fjellbunn med mye begroning, 10,2m dybde.</p>

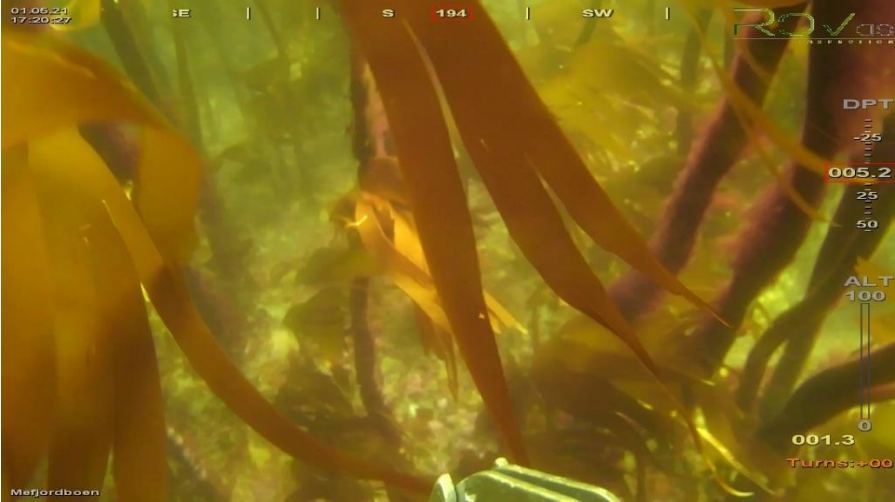
Tid	Logg nr.	Observasjon
Mefjordboen, 01.05.2021		
	1	<p>Bilde 1, berg/fjellbunn med mye begroning, 5,2m dybde.</p>

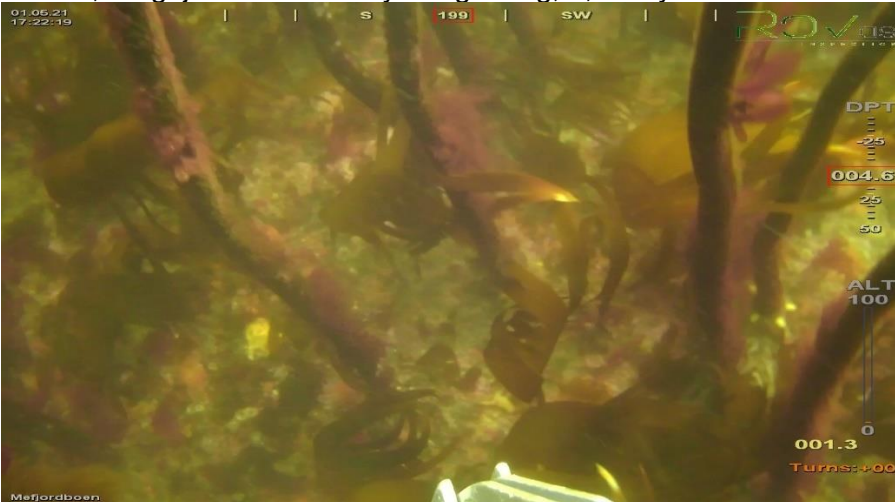
<p>01.05.21 17:20:27</p> <p>194</p> <p>SW</p> <p>Rov AS</p> <p>DPT -25 005.2 25 50</p> <p>ALT 100 0 001.3</p> <p>Turns: +00</p> <p>Mefjordboen</p>
	2	<p>Bilde 2, berg/fjellbunn med mye begroning, 4,6m dybde.</p>

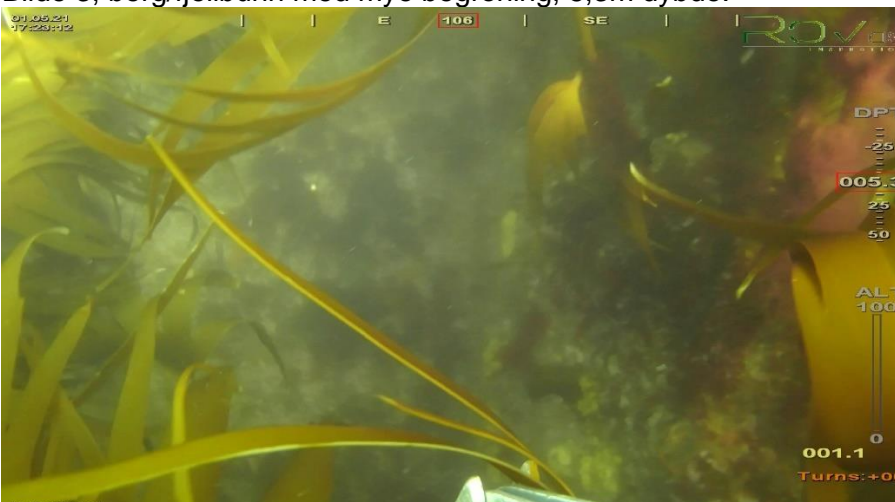
<p>01.05.21 17:22:19</p> <p>199</p> <p>SW</p> <p>Rov AS</p> <p>DPT -25 004.6 25 50</p> <p>ALT 100 0 001.3</p> <p>Turns: +00</p> <p>Mefjordboen</p>
	3	<p>Bilde 3, berg/fjellbunn med mye begroning, 5,3m dybde.</p>

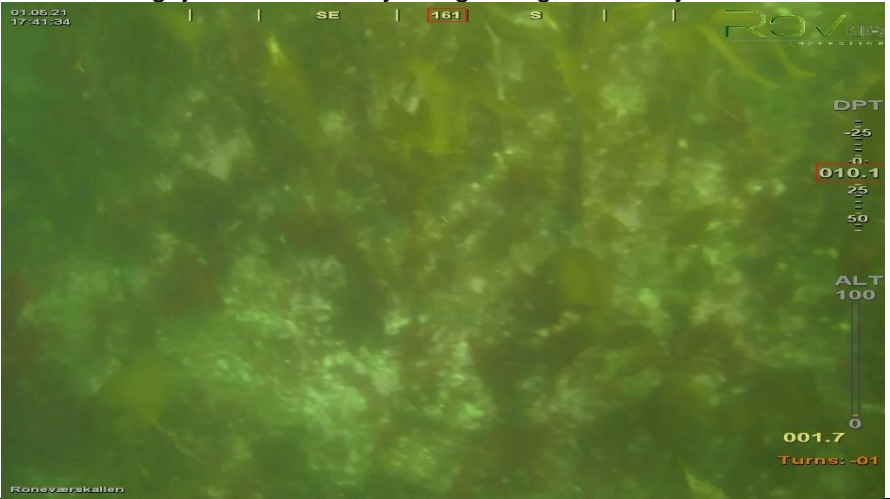
Tid	Logg nr.	Observasjon
Rongværskallen, 01.05.2021		
	1	<p>Bilde 1, berg/fjellbunn med mye begroing, 10,1m dybde.</p>

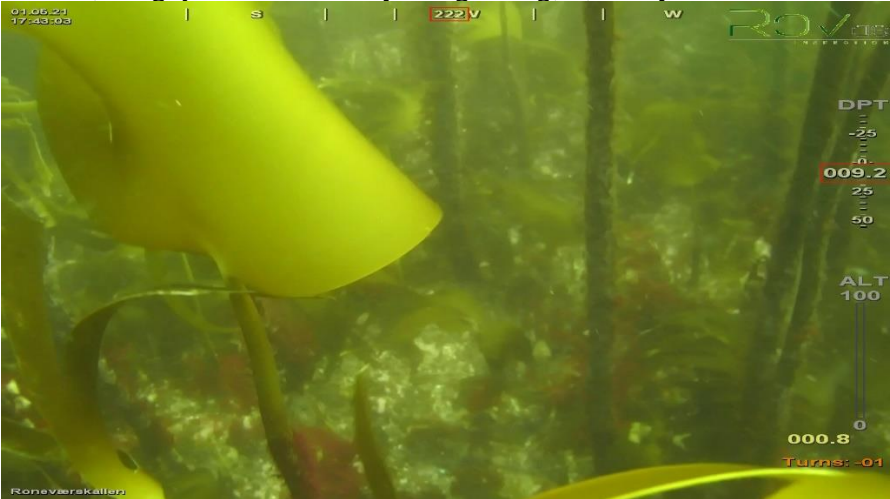
2	<p>Bilde 2, berg/fjellbunn med mye begroing, 9,2m dybde.</p>

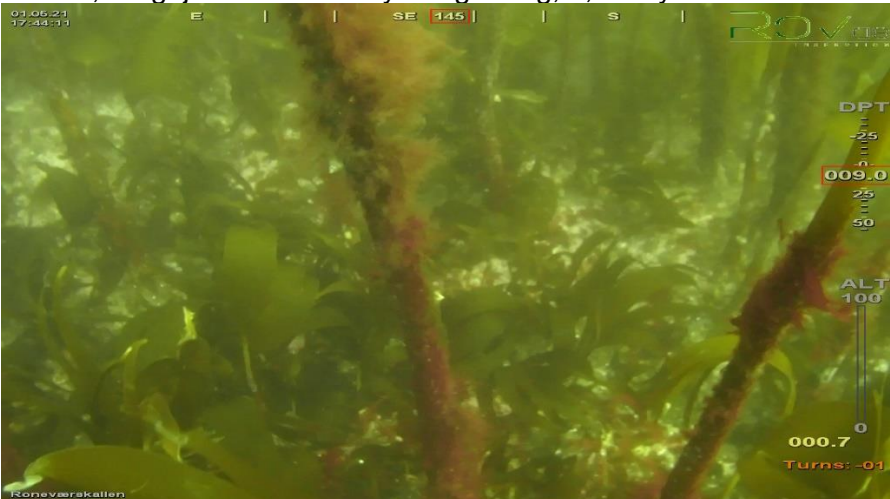
3	<p>Bilde 3, berg/fjellbunn med mye begroing, 9,0m dybde.</p>

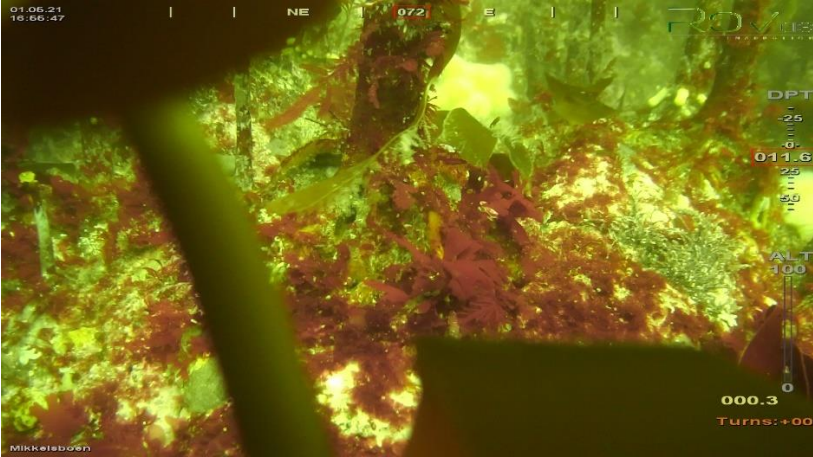
Tid	Logg nr.	Observasjon
Mikkelsboen, 01.05.2021		
	1	<p>Bilde 1, berg/fjellbunn med mye begroing, 11,6m dybde.</p>

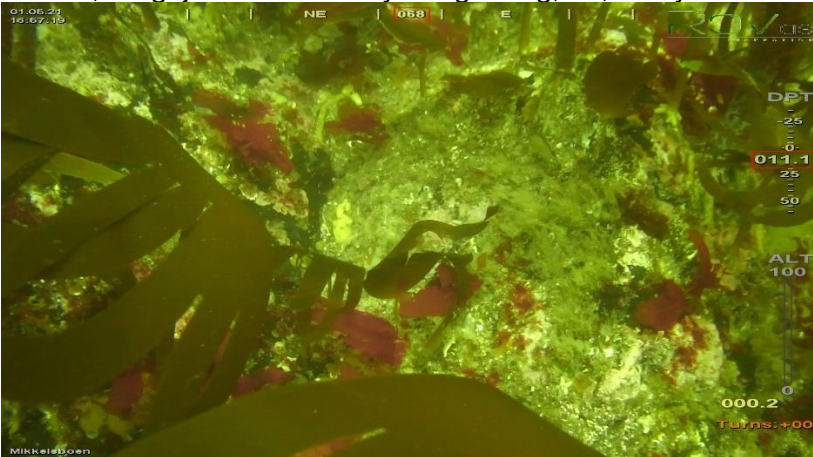
2	<p>Bilde 2, berg/fjellbunn med mye begroing, 11,1m dybde.</p>

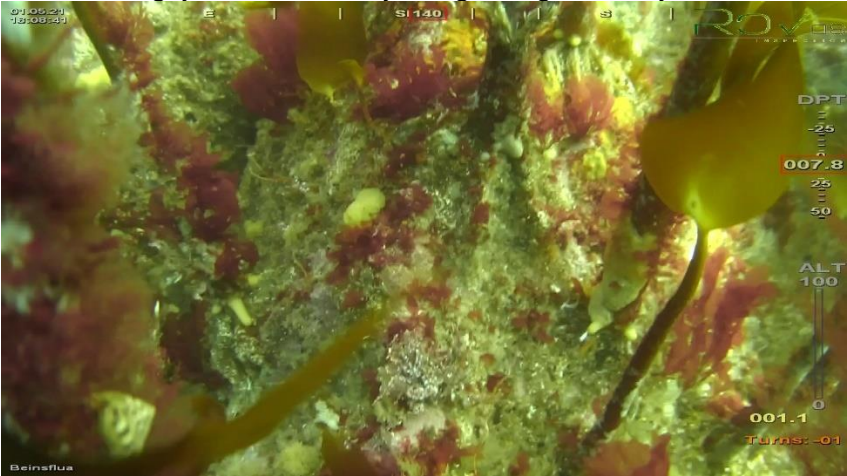
Tid	Logg nr.	Observasjon
Beinsflua, 01.05.2021		
	1	<p>Bilde 1, berg/fjellbunn med mye begroing, 7,8m dybde.</p>

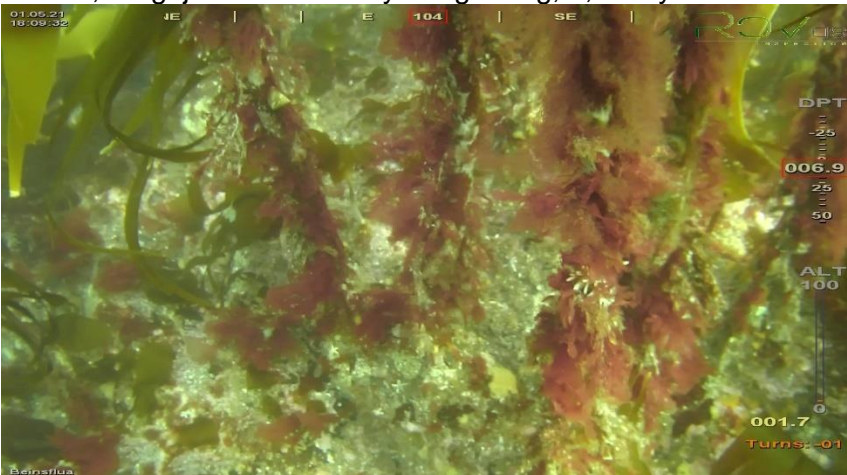
2	<p>Bilde 2, berg/fjellbunn med mye begroing, 6,9m dybde.</p>

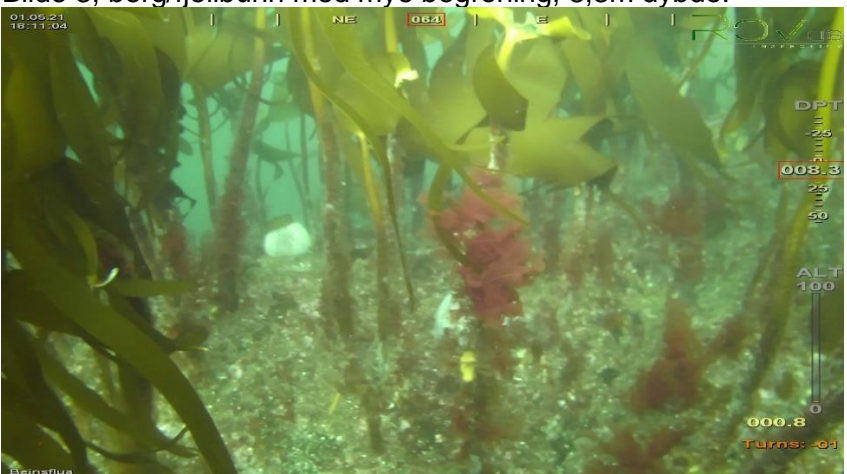
3	<p>Bilde 3, berg/fjellbunn med mye begroing, 8,3m dybde.</p>

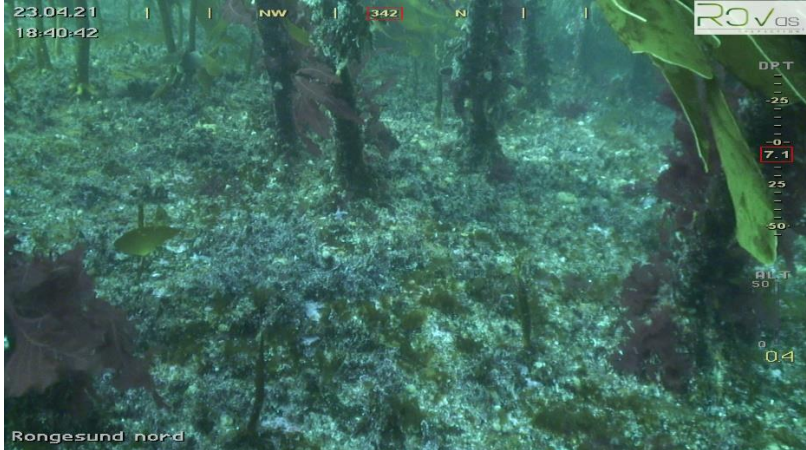
Tid	Logg nr.	Observasjon
Rongesund Nord, 23.04.2021		
	1	<p>Bilde 1, berg/fjellbunn med mye begroing, 7,1m dypde.</p>

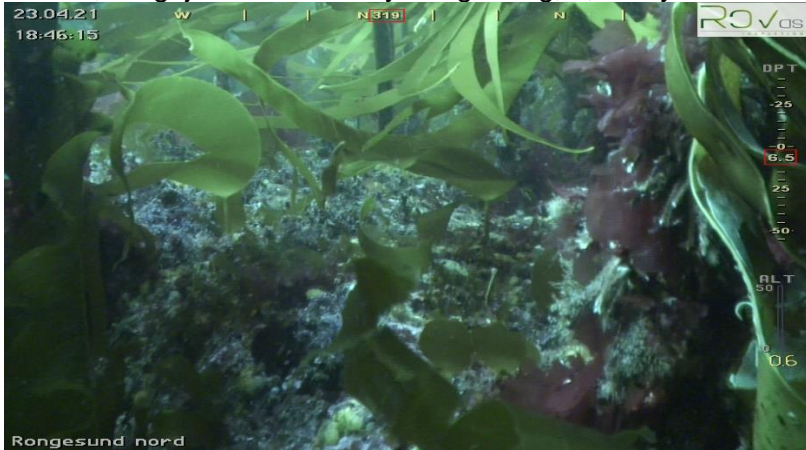
<p>Rongesund nord</p>
	2	<p>Bilde 2, berg/fjellbunn med mye begroing, 6,5m dypde</p>

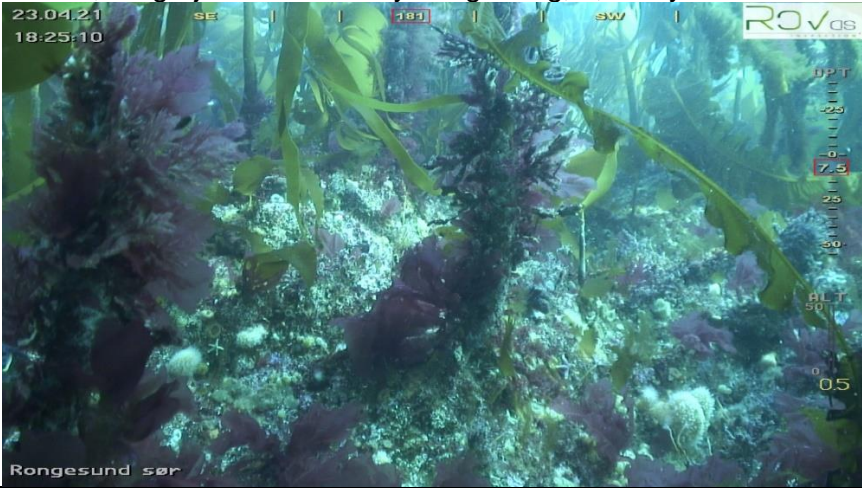
Tid	Logg nr.	Observasjon
Rongesund Sør, 23.04.2021		
	1	<p>Bilde 1, berg/Fjellbunn med mye begroing, 7,5m dypde.</p>
