Eiendommer Nytorget - Tilstandsanalyse

Tilstandsanalyse Jügendbygget

DATO / REVISJON: 07.04 2017 / 00

DOKUMENTKODE: 218335-RIB-RAP-002

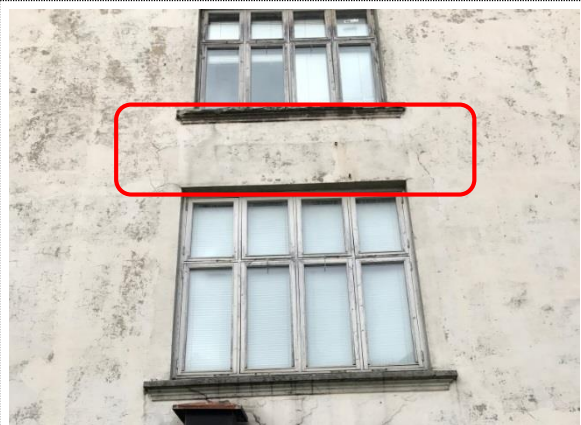
Bilde nr. 7
Riss over vindu

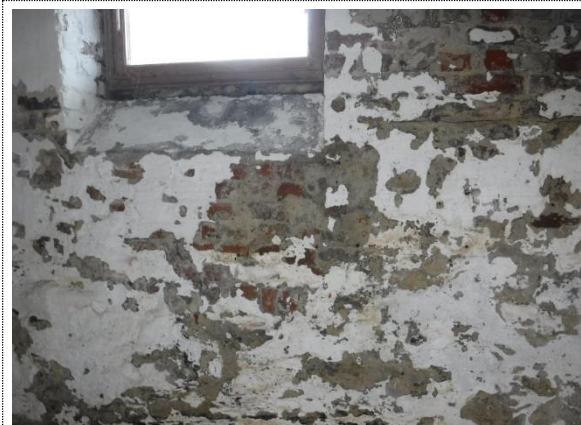
Bilde nr. 8
Avlassende maling og puss i kjeller

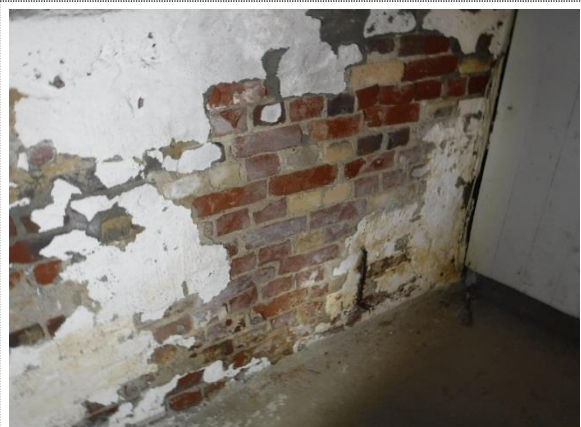
Bilde nr. 9
Avlassende maling og puss i kjeller

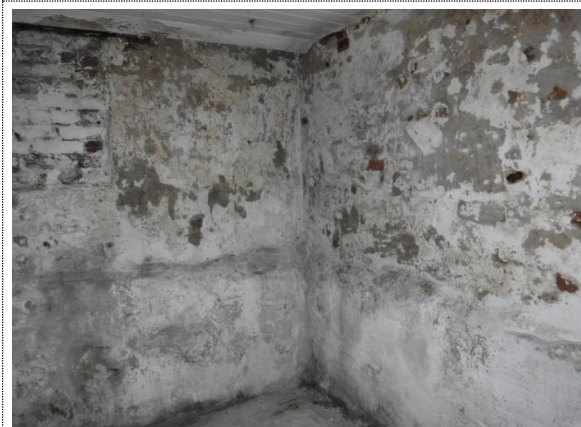
Bilde nr. 10
Avlassende maling og puss i kjeller

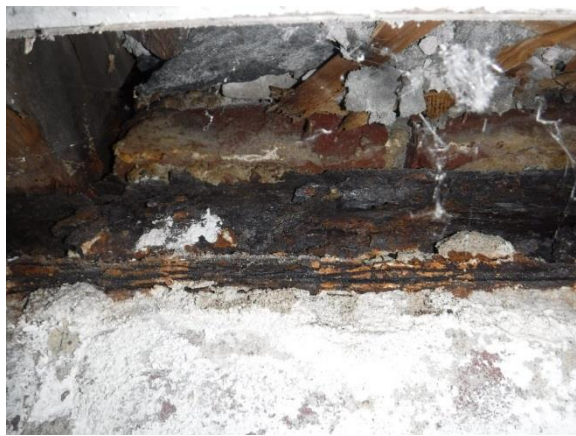
Bilde nr. 11
Korrosjonskadet stålbejelke over gjenmurt vindu

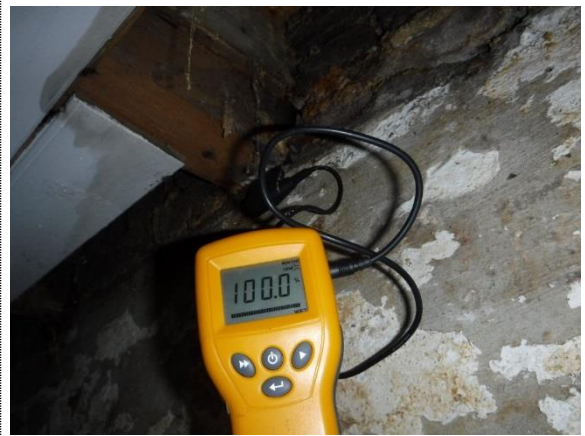
Bilde nr. 12
Fuktmåling i tilfarer, kjeller

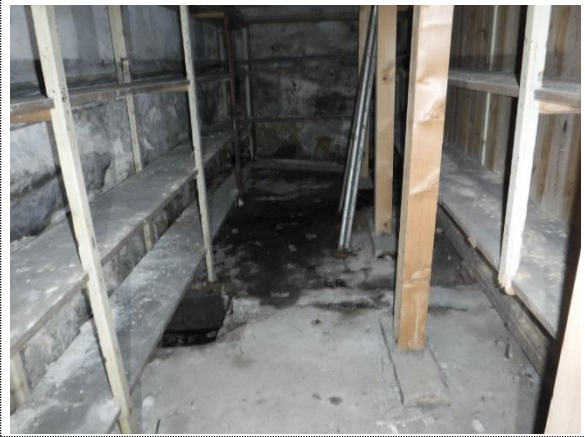
Bilde nr. 14
Fuktoppsamling kjellergulv

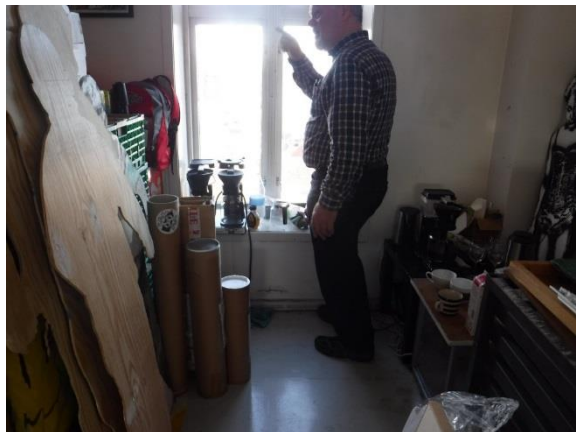
Bilde nr. 15
Vindu uten sikring NuArt

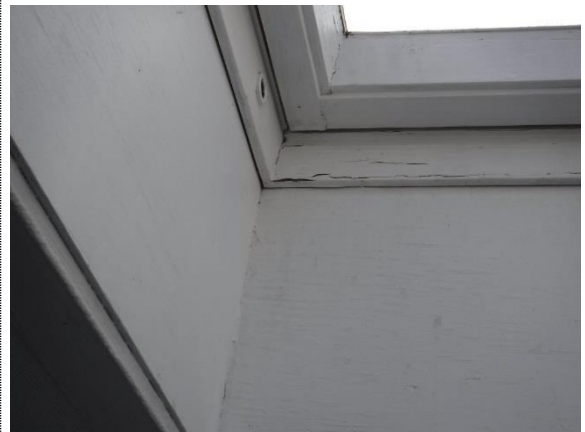
Bilde nr. 16
Spor etter fuktskade takvindu

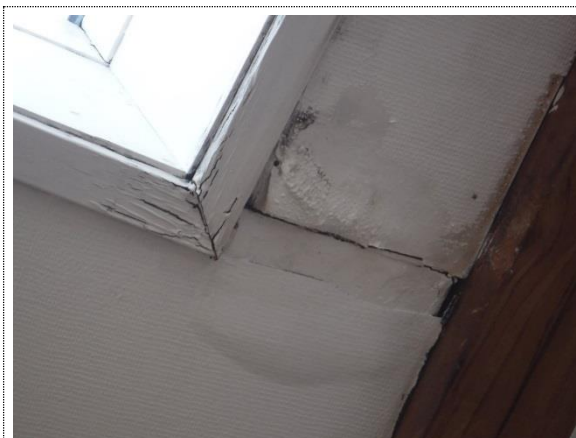
Bilde nr. 18
Spor etter lekkasje ved takvindu.

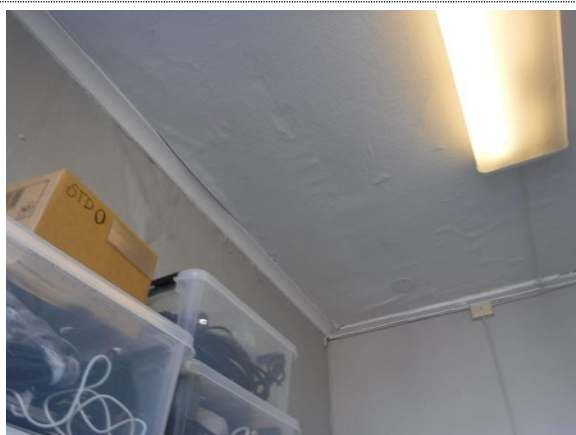
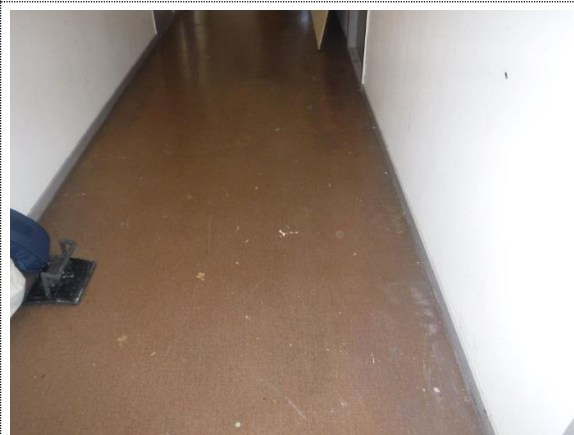
Bilde nr. 21
Bobler i tapet og himling

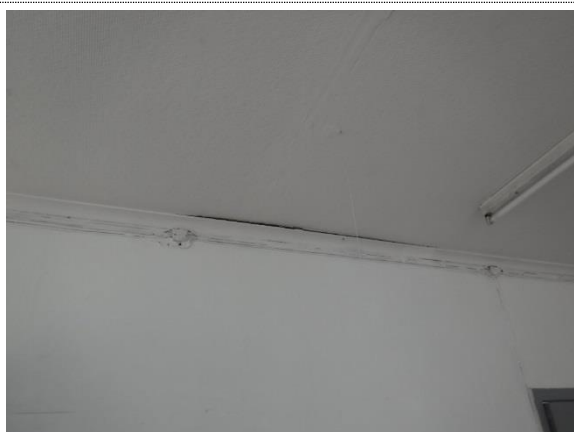
Himling 3.etg. i kontor mot nord. Fuktskadede trevirke. Opplyst at det tidligere har vært lekkasje som er prøvd tettet. Ved fuktmåling er det ikke registrert fuktighet i materialet.	Fuktskadede trevirke fjernes og erstattes med nytt.	2	26			10 000

Bilde nr. 26
Himling 3.etg.

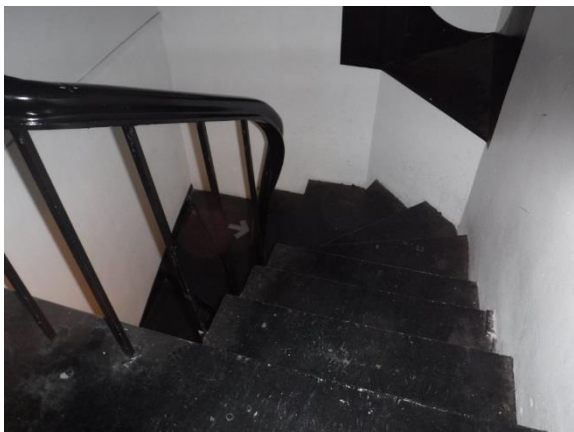
Bilde nr. 29
Malingsavflassing trapper

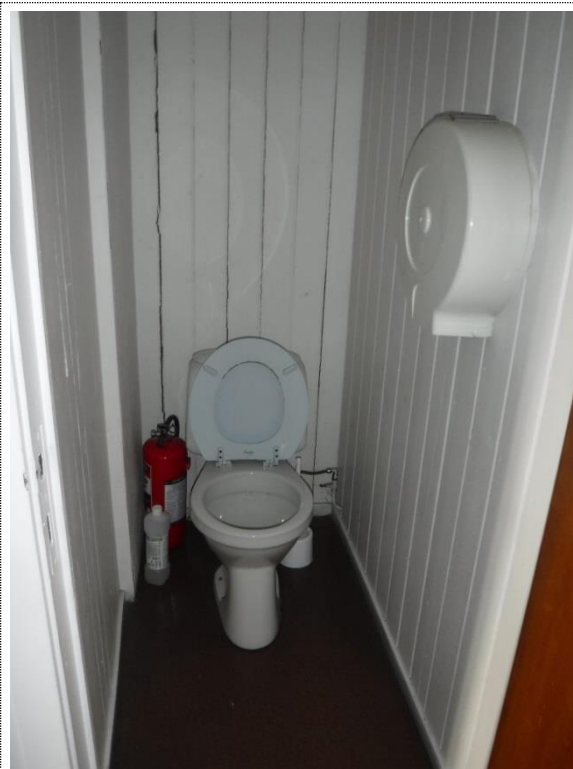
Bilde nr. 30
Smale toalettfasiliteter

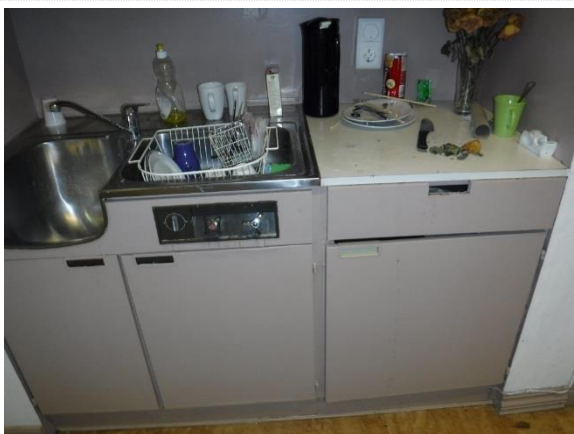
Bilde nr. 31
Slitt kjøkken

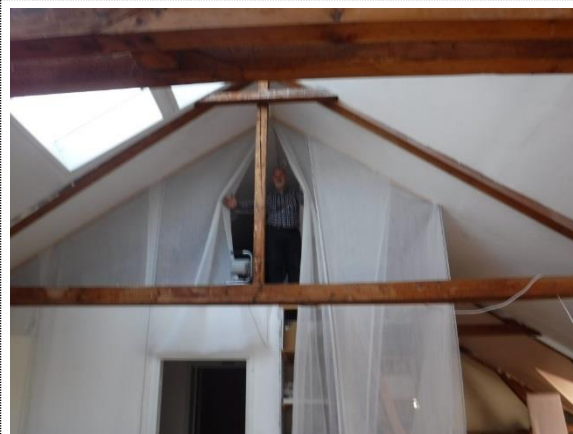
Bilde nr. 32
Manglende sikring repos/hems

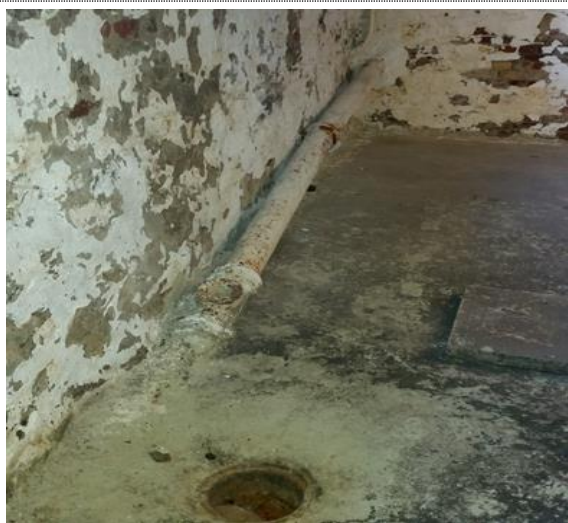
Bilde nr. V1
Støpejerns rør i kjeller

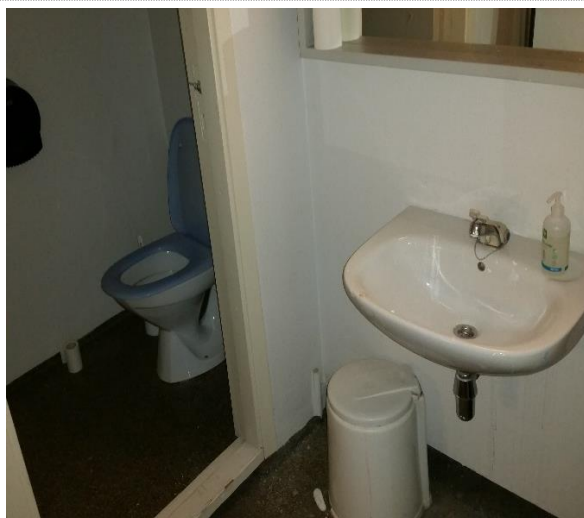
Bilde nr. V3
Sanitærutstyr med eldre togreps blandebatteri

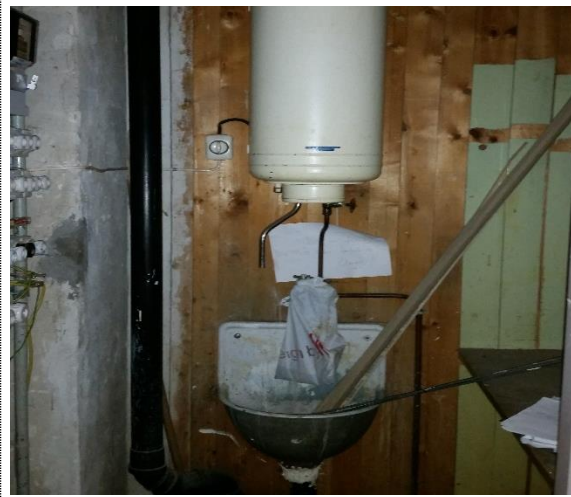
Bilde nr. V 6
Varmvannsbeholder/ utslagsvask utdatert

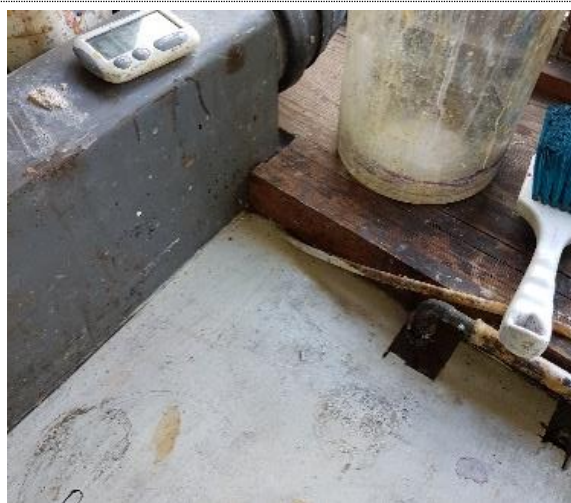
Bilde nr. E1
Kabel i klem bak bord.

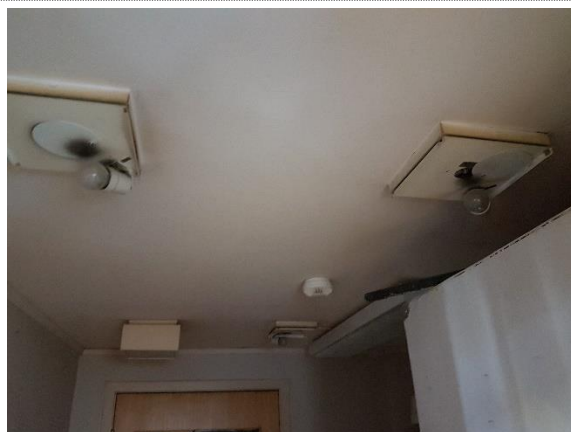
Bilde nr. E3
Ødelagte lysarmaturer.

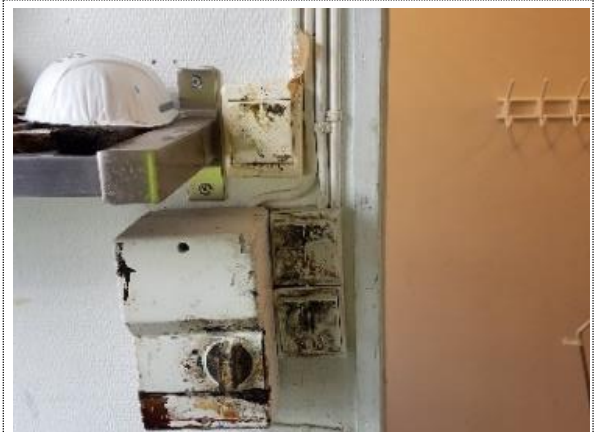
Bilde nr.E4
Tilgriset utstyr.

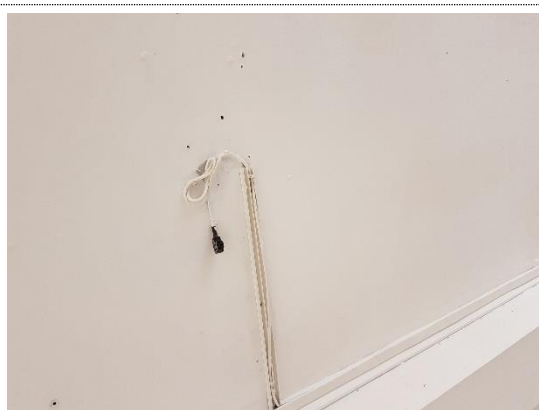
Bilde nr. E5
Eksempel løs kabel.

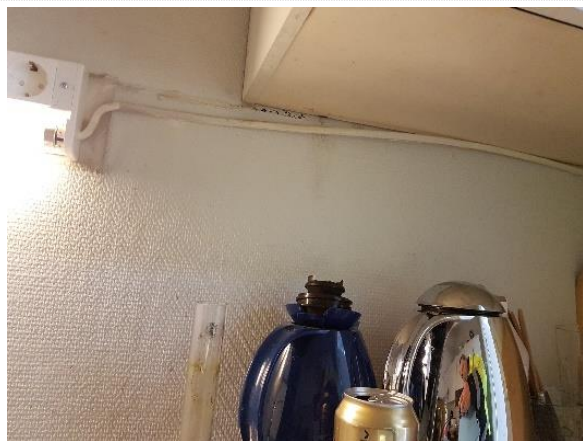
Bilde nr. E7
Ufaglig på kjøkken

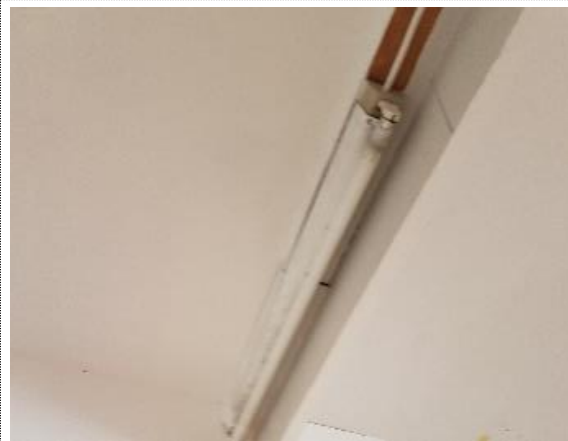
Bilde nr. E 8
Vegg inntil lys.

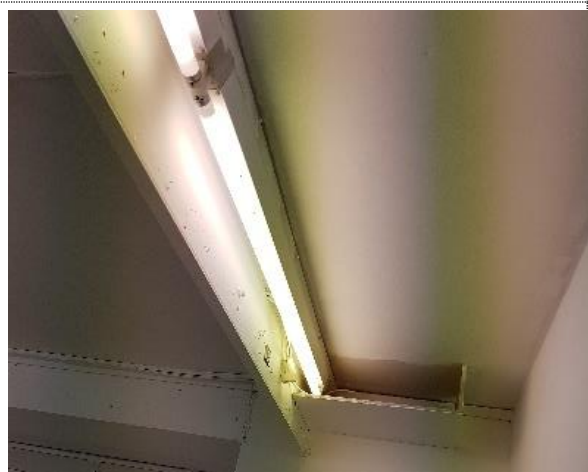
Bilde nr. E 9
Del av vegg inntil lys.

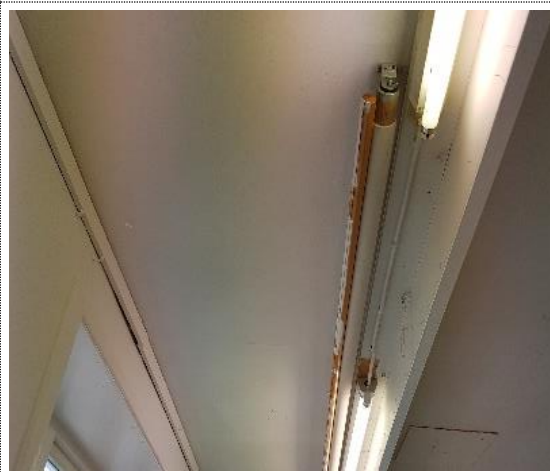
Bilde nr. E 10
Gardin inntil lys.

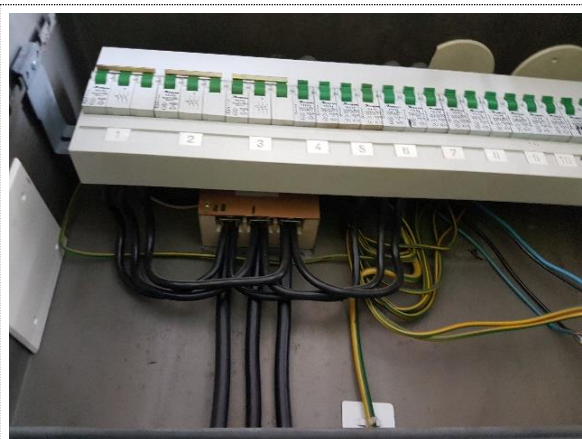
Bilde nr. E 11
Beröringsfare skap 2. etg.

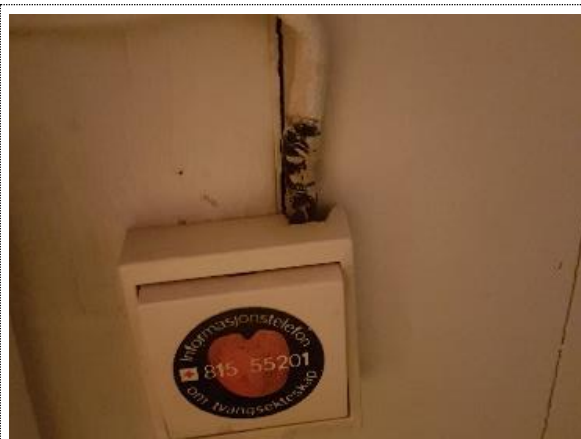
Bilde nr. E 12
Kabelavslutning toalett.

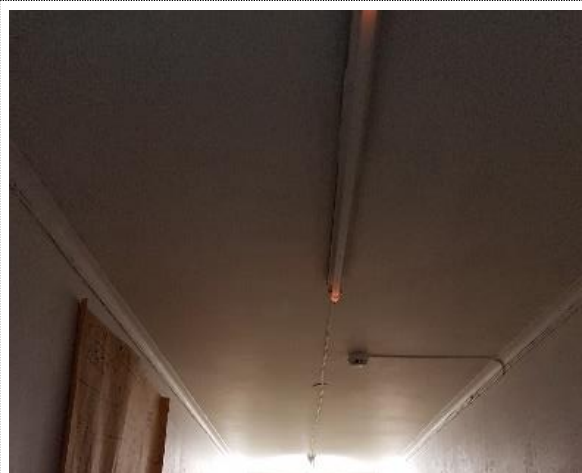
Bilde nr. E 13
Ødelagte gamle armaturer

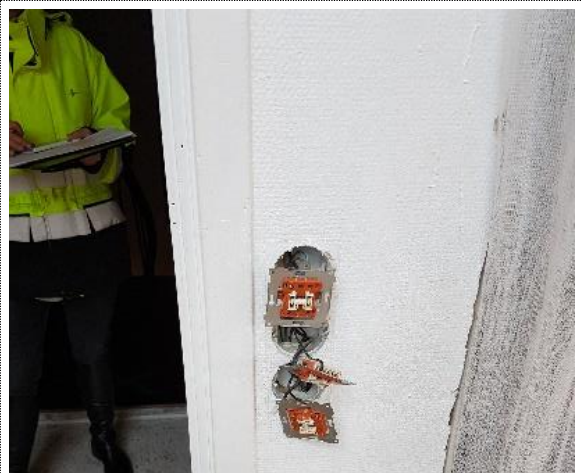
Bilde nr. E 14
Åpne brytere.

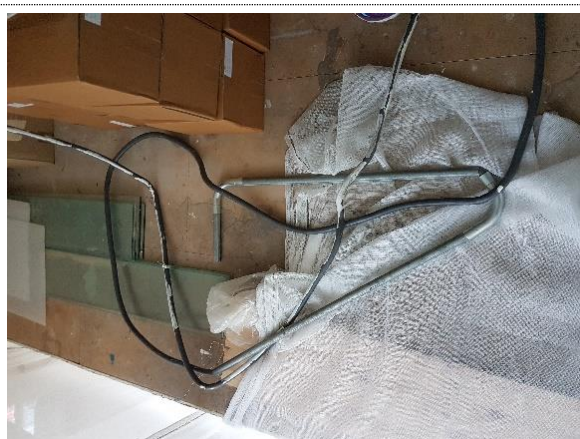
Bilde nr. E 17
Kabel for gammelt ventilasjons anlegg.

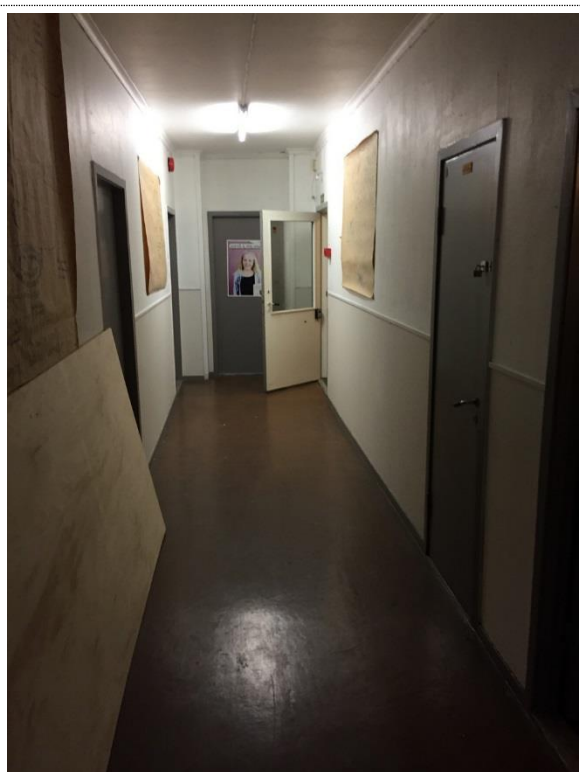
Bilde nr. Br 1
Dør mellom korridor og administrasjon i plan 3 må åpnes slik at administrasjon er sikret tilgang på to uavhengige rømningsveier.

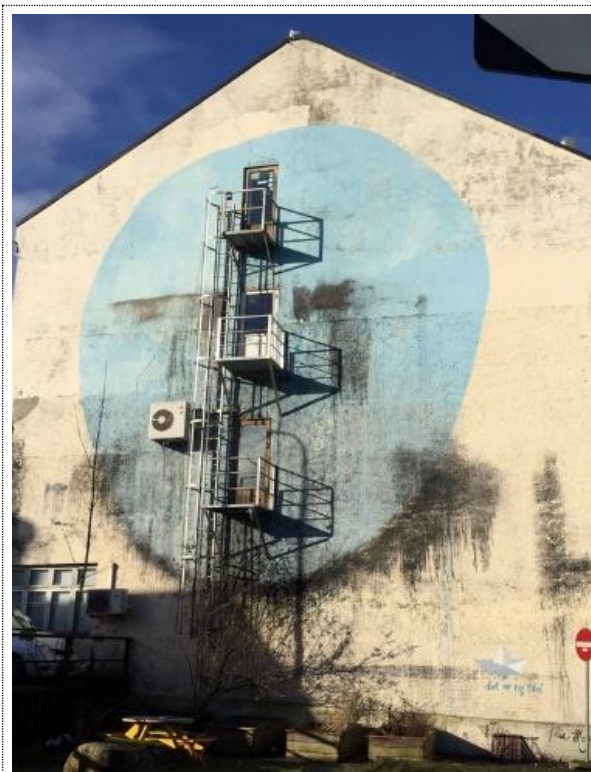
Bilde nr. Br 2
Utvendig stige må erstattes med utvendig trapp. Det er for høyt fra bakkeplan til plan 4 til at det er tillat med stige. Dører må byttes til dører med brannmotstand EI30CSa [B30 S].

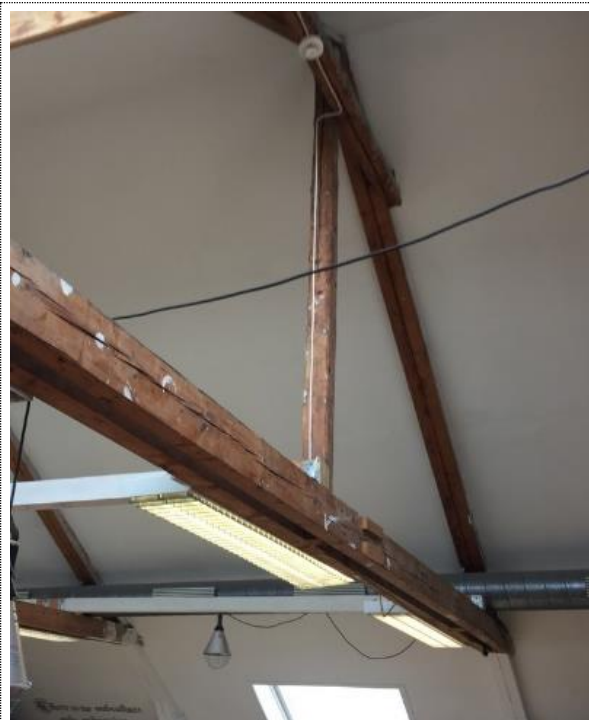
Bilde nr. Br 4

Takkonstruksjonen oppfyller ikke kravet til brannmotstand.

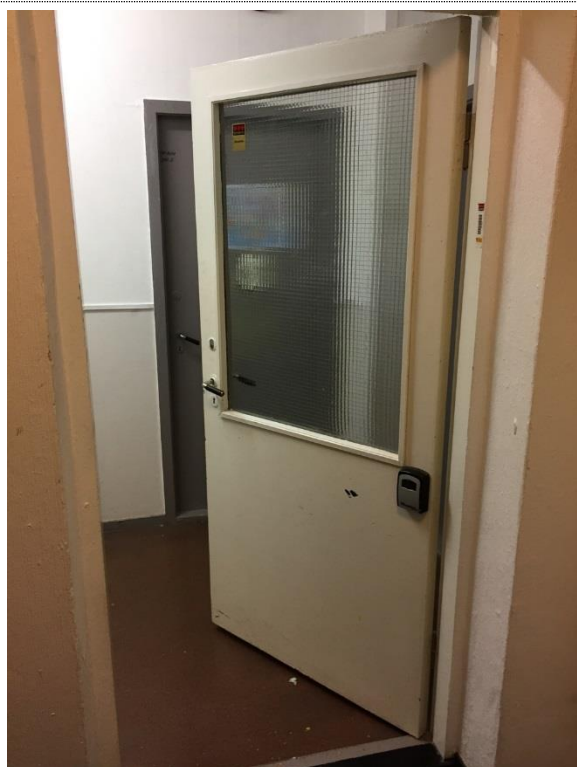
Bilde nr. Br 5

Dør til trapperom som må byttes ut til dør med brannmotstand EI30CSa [B30 S].
Dører til trapperom må ha selvlukker.

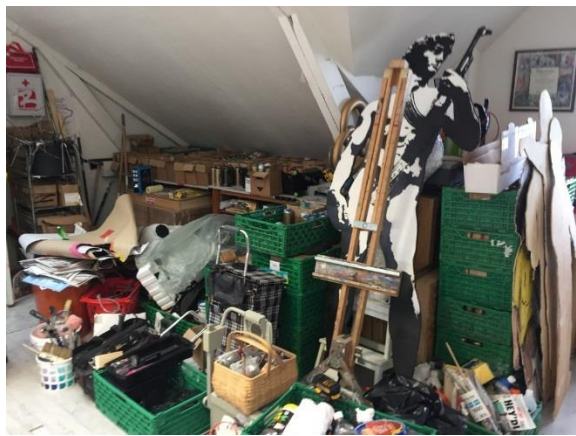
Røykventilasjon	Trapperommet er ikke røykventilert.								
Tilrettelegging for brannvesenet	Tilskost for brannvesenet er tilfredstillende.	Ingen tiltak nødvendig.							
Spesilarom, arkiv,lakkrom,farlig avfall,fyringsanlegg,husdyrrom eller skorstein-og illsteder	I kontoret til Nuart i plan 4 oppbevares det store mengder spraybokser. Disse må oppbevares i et eget lager utformet som egen branncelle.	Lagring av spraybokser må flyttes til rom utført som egen branncelle.	3	Br.7

Bilde nr. Br.7
Spraybokser må lagres i et eget rom utformet som egen branncelle
