Eiendommer Nytorget - Tilstandsanalyse

Tilstandsanalyse Jügendmuren Nytorget

DATO / REVISJON: 07.04 2017 / 00

DOKUMENTKODE: 218335-RIB-RAP-003

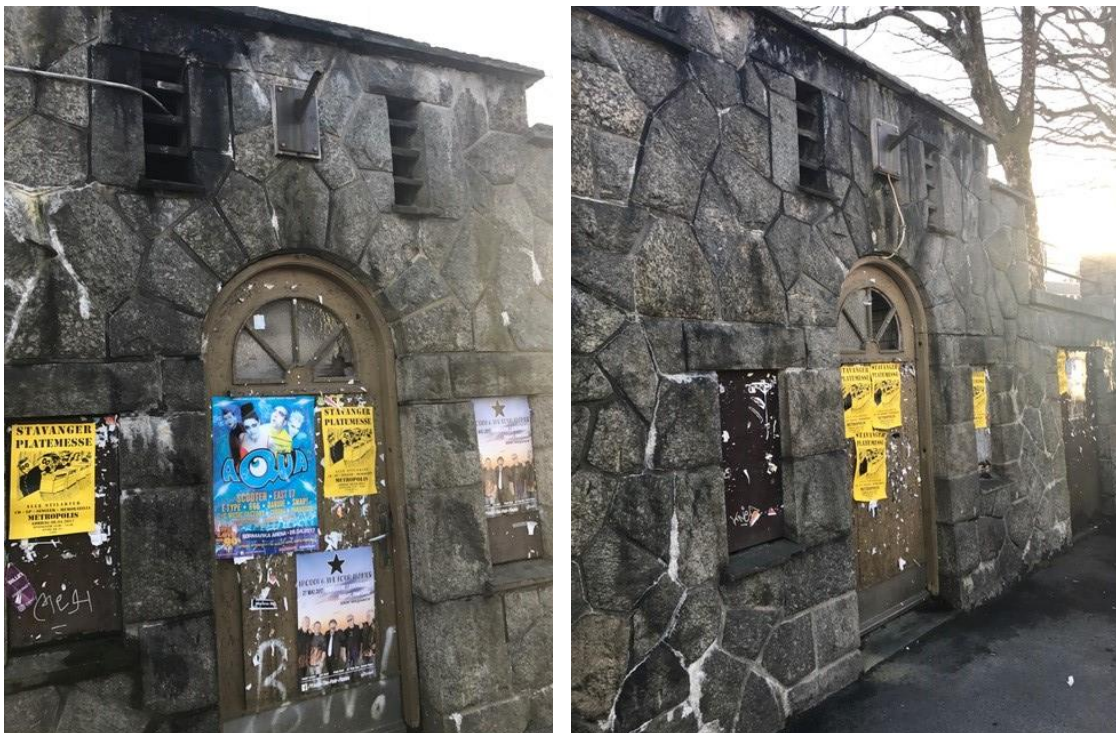
Selve muren er i god stand uten løse steiner. Det er observert noe manglende maling på smijernsrekkverk i overkant av muren. Gamle vinduer er tettet igjen med plater og de doble dørene inn til bossrom og bensinkiosk er spikret/skrudd igjen med plater for å hindre at uvedkommende har tilgang. De buede dørene inn til toalett er slitte og har knuste glass i buen. Det er observert tagging og gamle plakater på dører og plater, dette medfører at det estetisk ser lite fint ut.

Bilde 3: Jügendmuren utvendig

Et annet alternativ kan være å kun rehabilitere fasaden slik at uttrykket blir tilnærmet likt originalt. Det vil si at en rehabiliterer dører og vinduer slik at muren blir en del av bybildet og at den er estetisk fin.

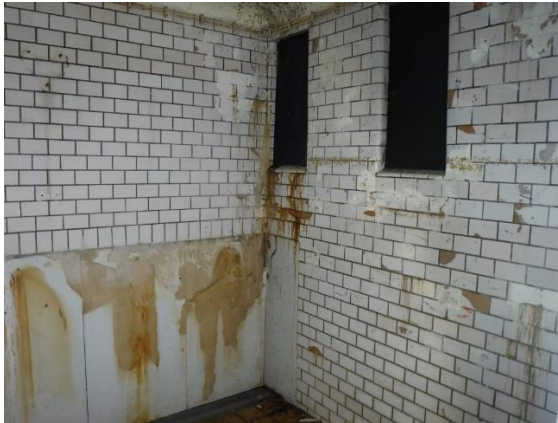
Innvendig registreres det høy fuktighet i konstruksjonene. Tak og vegger har knuste fliser, løs puss og maling. Flere steder er det observert vannopsamling på gulv. Det er mye rot og søppel lagret i de ulike rommene. Ledninger henger løst i tak. De elektriske installasjonene er frakoblet. Ingen av de elektriske installasjonene kan benyttes.

Bilde 4: Vegger og vindu toalettrom

Fuktigheten i rommene må reduseres. For å få til dette må det må det dreneres utvendig rundt vegger under terreng. I tillegg bør det isoleres utvendig og legges asfalttakbelegg for å hindre fukttilførsel til tak og yttervegger under terreng. Det anbefales ingen tiltak for yttervegg mot Pedersgata, det vil si yttervegg mot friluft. Når fukttilførsel gjennom yttervegger og tak er stoppet kan, tak, vegger og gulv innvendig overflatebehandles på ny med ønsket overflatebehandling. Det er medtatt kostnad for maling av vegger og himling, samt fliser på gulv.

Vinduer og dører rehabiliteres/skiftes ut. Det er tatt utgangspunkt i at de buede dørene kan rehabiliteres, men at de doble dørene og vinduene må erstattes med nye tilsvarende originale.

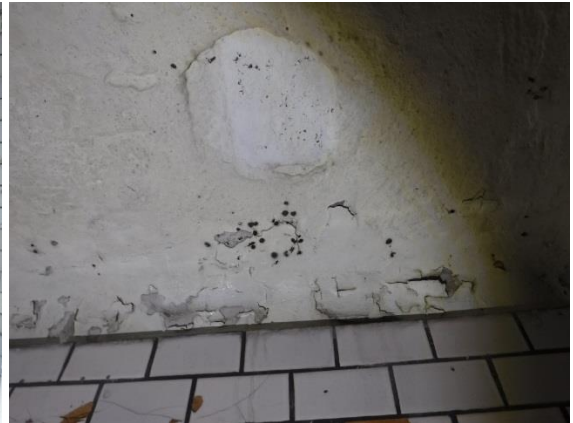
Bilde 5: Vegg toalettrom

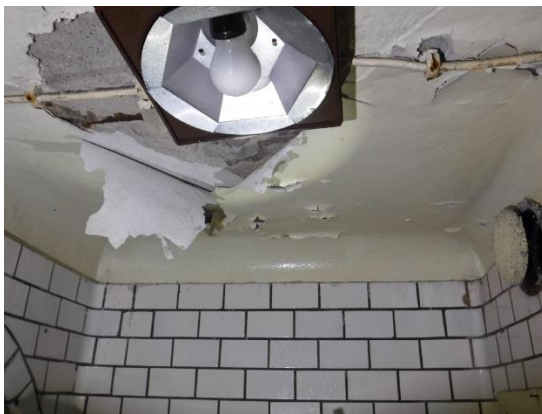
Bilde 6: Tak toalettrom

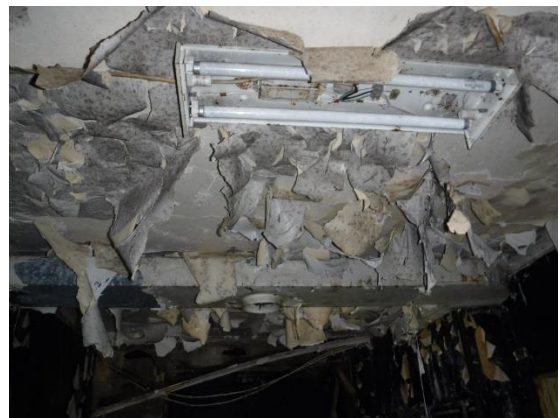
Bilde 7: Tak ved inngang toalettrom

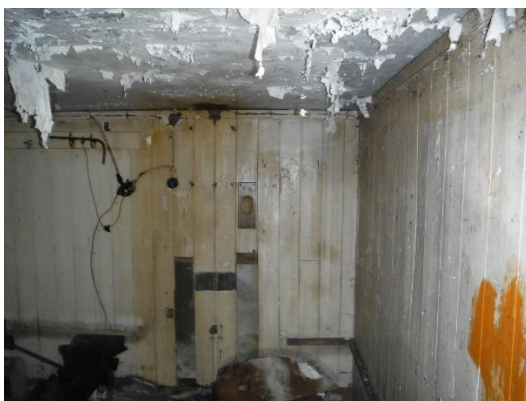
Bilde 8: Tak bensinkiosk
