Rapport fra inspeksjon

Dato: 31.07.2018	Oppdragsgivers referanse:	Avrenning Ingen avrenning	Operatør TT	Streknummer: 18	Ledningsidentitet: 5272
Tilstede	Inspeksjonsbil	Kameratype	Meter start: 0,5	Standard: 145/2005	Skadepoeng: 99

Fra gate/vei:
NordlandsveienStreknummer :
18Ledningsidentitet:
5272

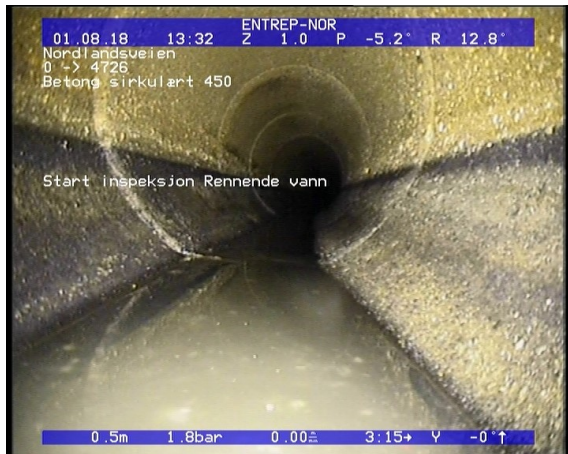
Foto: Start inspeksjon Rennende vann_1334560,5_SI.JPG
0,5m, Start inspeksjon Rennende vann

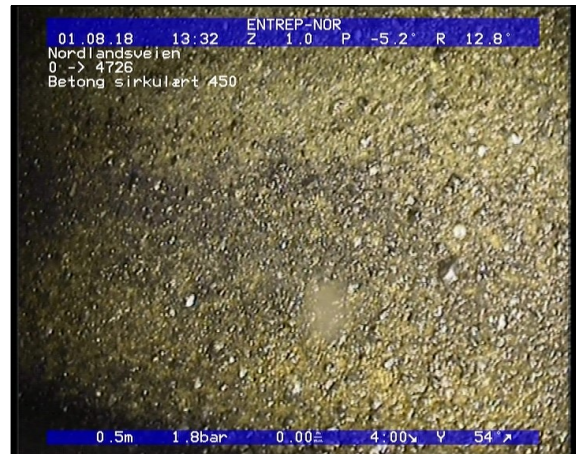
Foto: Korrosjon/Slitasje Synlig tilslag (rørveggen er betydelig påvirket), I betongrør er tilslagsmat.JPG
0,5m, Korrosjon/Slitasje Synlig tilslag (rørveggen er betydelig påvirket), I betongrør er tilslagsmaterialet tydelig blottlagt, fra 04 til 08 Kl., Start

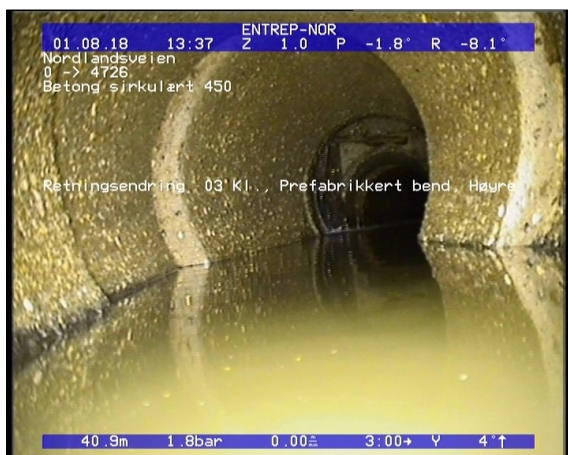
Foto: Retningsendring 03 Kl., Prefabrikkert bend, Høyre_13393940,94_RE.JPG
40,94m, Retningsendring 03 Kl., Prefabrikkert bend, Høyre

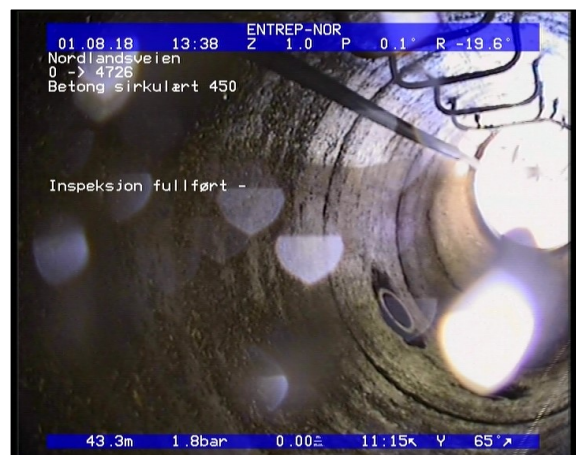
Foto: Inspeksjon fullført -_13403943,3_IF.JPG
43,3m, Inspeksjon fullført -
