Rapport fra inspeksjon

Dato: 24.07.2018	Oppdragsgivers referanse:	Avrenning Ingen avrenning	Operatør TT	Streknummer: 7	Ledningsidentitet: 5192
Tilstede	Inspeksjonsbil	Kameratype	Meter start: 0,5	Standard: 145/2005	Skadepoeng: 101

Fra gate/vei : Til gate/vei : Beliggenhet : Ledningstype: Avløp felles	Langmoheia	Fra kart: Til kart: Medie nr: Lagringsmedie:	Oppstrøms: 4630 Nedstrøms: 4655 Insp. retning: Medstrøms Insp lengde (m) : 69,02 m
Rengjort: Formål: Type foring : Foringsmateriale :	Rengjort Investeringsplanlegging	Insp metode: Vannreg tiltak: Dimensjon: Rørmateriale:	Rørinspeksjon med videokamera Ingen tiltak sirkulært 225/mm Betong
Anmerkning :	Lengde i kart 71.19

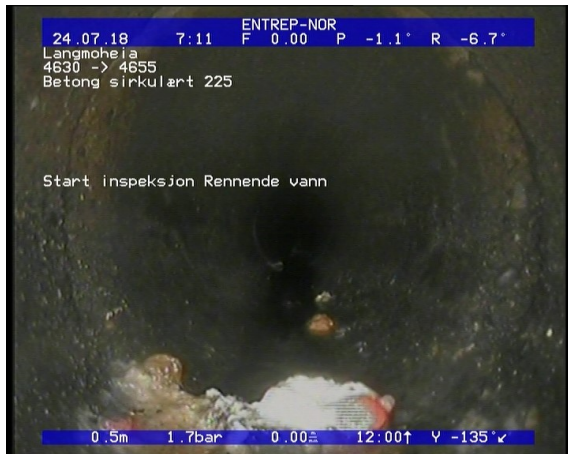
Foto: Start inspeksjon Rennende vann_0713460,5_SI.JPG
0,5m, Start inspeksjon Rennende vann

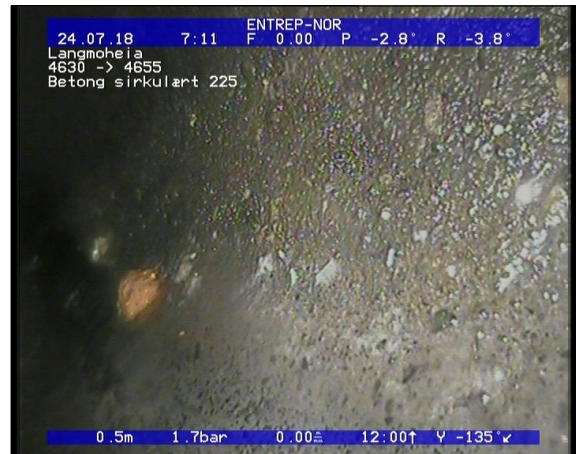
S1 Korrosjon/Slitasje Synlig tilslag (rørveggen er betydelig påvirket), I betongrør er tilslagsmaterialet tydelig blottlagt, fra 04 til 08 Kl., Start

Foto: Korrosjon/Slitasje Synlig tilslag (rørveggen er betydelig påvirket), I betongrør er tilslagsmat.JPG
0,5m, Korrosjon/Slitasje Synlig tilslag (rørveggen er betydelig påvirket), I betongrør er tilslagsmaterialet tydelig blottlagt, fra 04 til 08 Kl., Start

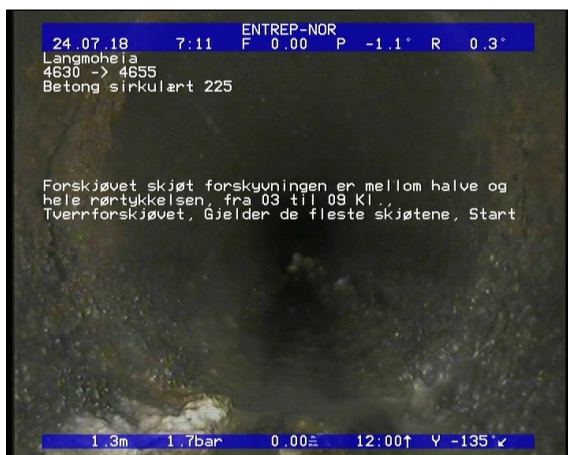
S2 Forskjøvet skjøt forskyvningen er mellom halve og hele rørtykkelsen, fra 03 til 09 Kl., Tverrforskjøvet, Gjelder de fleste skjøtene, Start

Foto: Forskjøvet skjøt forskyvningen er mellom halve og hele rørtykkelsen, fra 03 til 09 Kl., Tverrfø.JPG
1,33m, Forskjøvet skjøt forskyvningen er mellom halve og hele rørtykkelsen, fra 03 til 09 Kl., Tverrforskjøvet, Gjelder de fleste skjøtene, Start

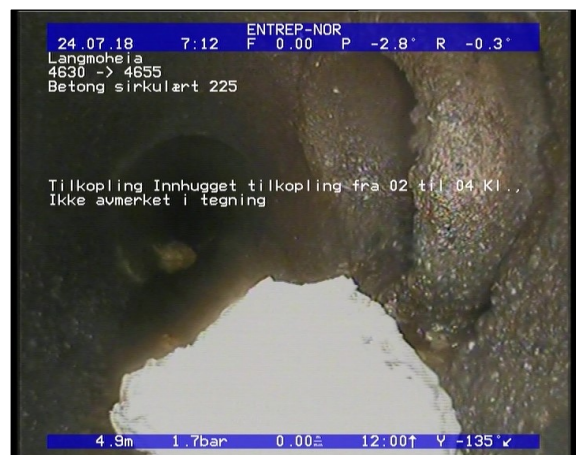
Tilkopling Innhugget tilkopling fra 02 til 04 Kl., Ikke avmerket i tegning

Foto: Tilkopling Innhugget tilkopling fra 02 til 04 Kl., Ikke avmerket i tegning_0714584,96_TK.JPG
4,96m, Tilkopling Innhugget tilkopling fra 02 til 04 Kl., Ikke avmerket i tegning

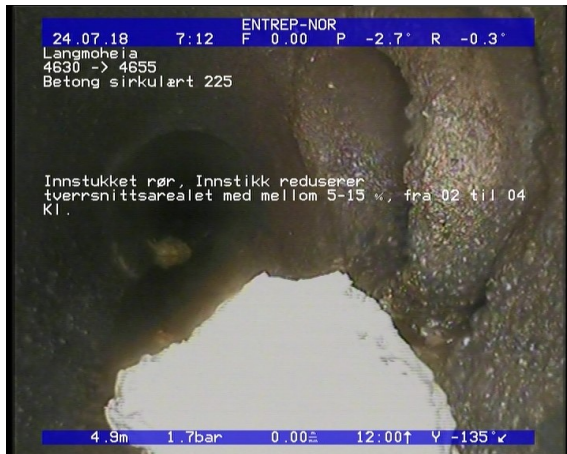
Innstukket rør, Innstikk reduserer tverrsnittsarealet med mellom 5-15 %, fra 02 til 04 Kl.

Foto: Innstukket rør, Innstikk reduserer tverrsnittsarealet med mellom 5-15 , fra 02 til 04 Kl._0715.JPG
4,96m, Innstukket rør, Innstikk reduserer tverrsnittsarealet med mellom 5-15 %, fra 02 til 04 Kl.

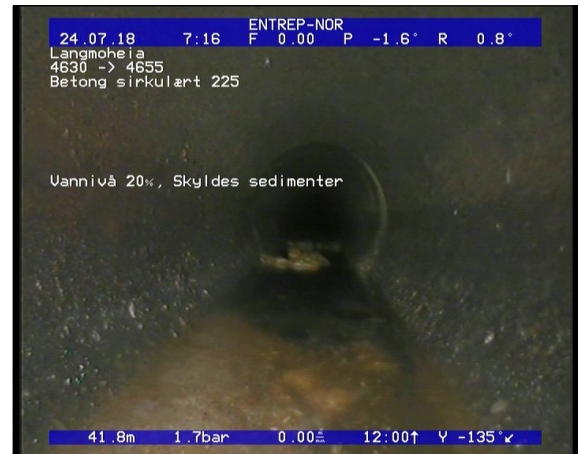
Foto: Vannivå 20, Skyldes sedimenter_07190241,87_VN.JPG
41,87m, Vannivå 20%, Skyldes sedimenter

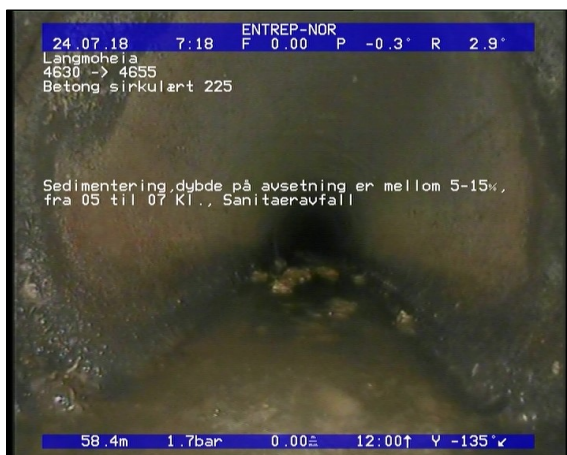
Sedimentering,dybde på avsetning er mellom 5-15%, fra 05 til 07 Kl., Sanitaeravfall

Foto: Sedimentering,dybde på avsetning er mellom 5-15, fra 05 til 07 Kl., Sanitaeravfall_07210358,41.JPG
58,41m, Sedimentering,dybde på avsetning er mellom 5-15%, fra 05 til 07 Kl., Sanitaeravfall

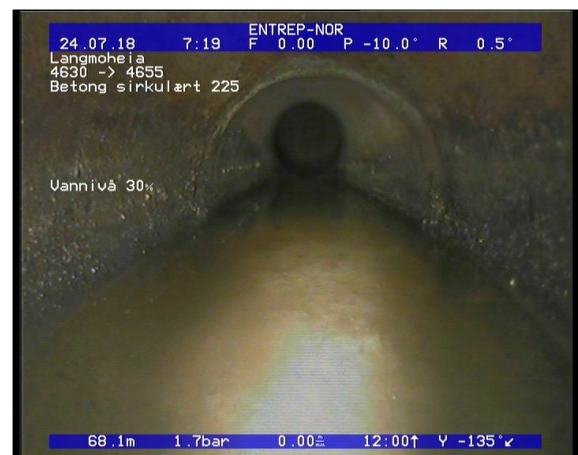
Vannivå 30%

Foto: Vannivå 30_07214868,17_VN.JPG
68,17m, Vannivå 30%

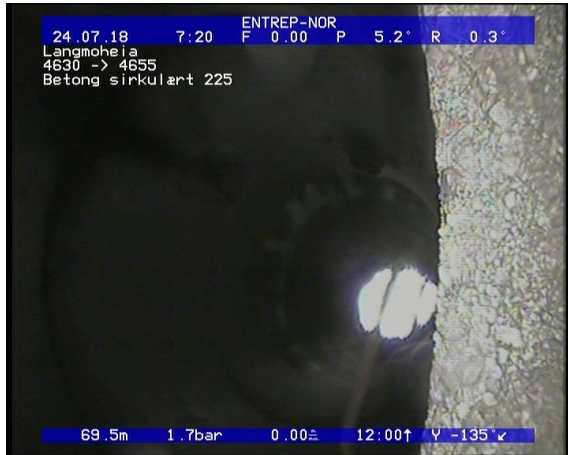
Foto: Inspeksjon fullført - _07232169,52_IF.JPG
69,52m, Inspeksjon fullført -
