Rapport fra inspeksjon

Dato: 18.05.2021	Oppdragsgivers referanse:	Avrenning Ingen avrenning	Operatør DKN	Streknummer: 20	Ledningsidentitet: 6509
Tilstede	Inspeksjonsbil	Kameratype	Meter start: 0,5	Standard: 145/2005	Skadepoeng: 324

Fra gate/vei : Til gate/vei : Beliggenhet : Ledningstype:	Saltfjellveien Avløp felles	Fra kart: Til kart: Medie nr: Lagringsmedie:	Oppstrøms: Nedstrøms Insp. retning: Insp lengde (m) :	5797 5766 Motstrøms 91,39 m
--	--	---	--	--

Anmerkning : **Lengde i kart 51.07 filmet mot kum 5823**

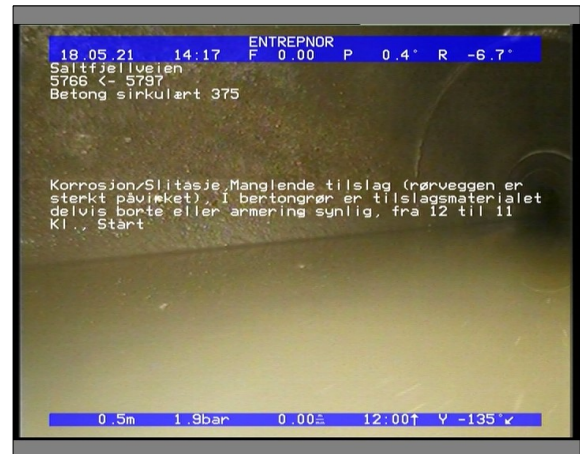
Foto: 6509_5766_5797_18052021_141753.JPG
0,5m, Korrosjon/Slitasje, Manglende tilslag (rørveggen er sterkt påvirket), I bertongrør er tilslagsmaterialet delvis borte eller armering synlig, fra 12 til 11 Kl., Start

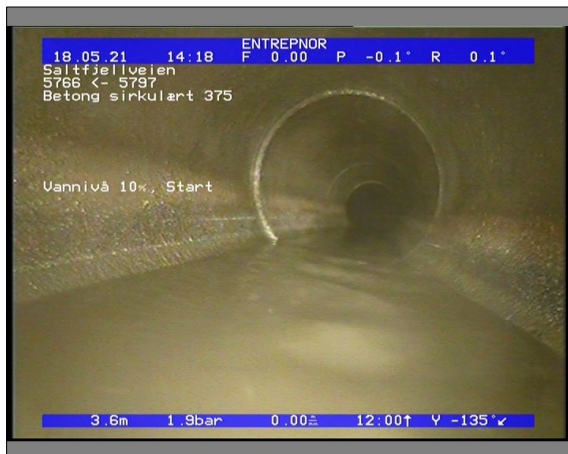
Foto: 6509_5766_5797_18052021_141831.JPG
3,67m, Vannivå 10%, Start

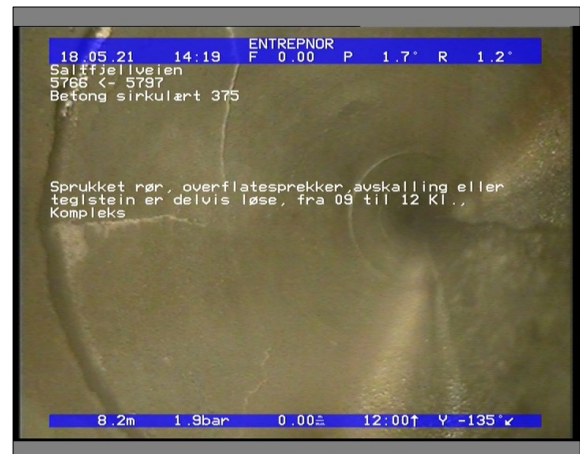
Foto: 6509_5766_5797_18052021_141909.JPG
8,21m, Sprukket rør, overflatesprekker, avskalling eller teglstein er delvis løse, fra 09 til 12 Kl., Kompleks

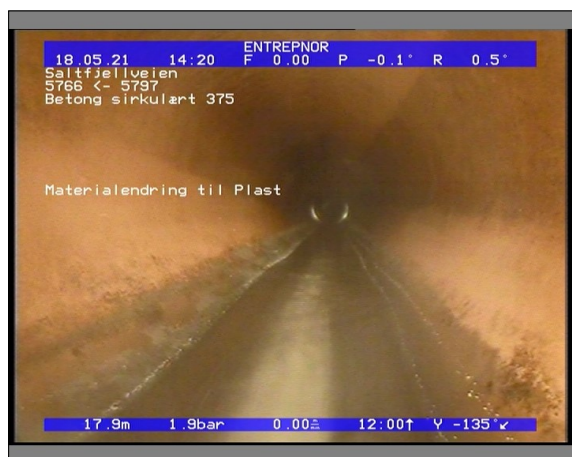
Foto: 6509_5766_5797_18052021_142007.JPG
17,95m, Materialendring til Plast

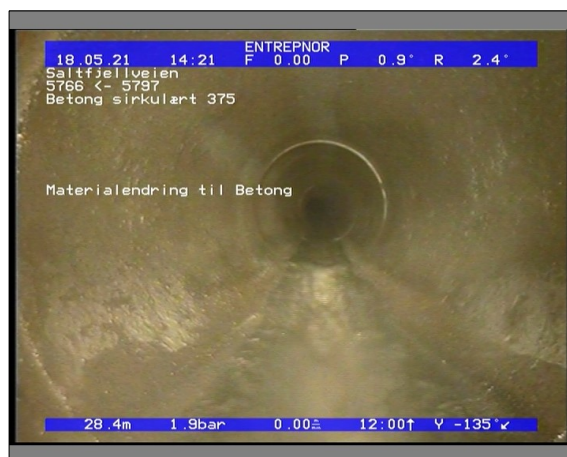
Foto: 6509_5766_5797_18052021_142124.JPG
28,44m, Materialendring til Betong

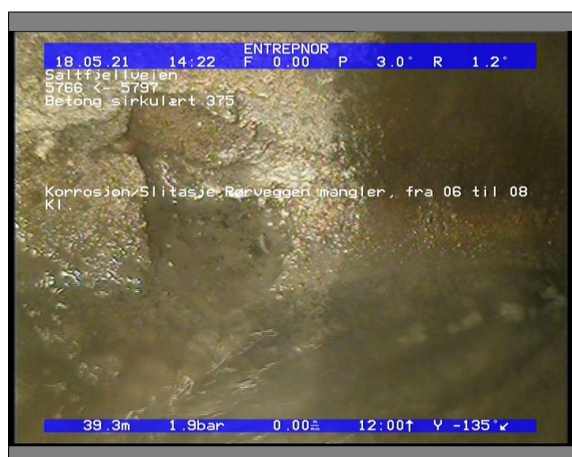
Foto: 6509_5766_5797_18052021_142217.JPG
39,31m, Korrosjon/Slitasje, Rørveggen mangler, fra 06 til 08 Kl.

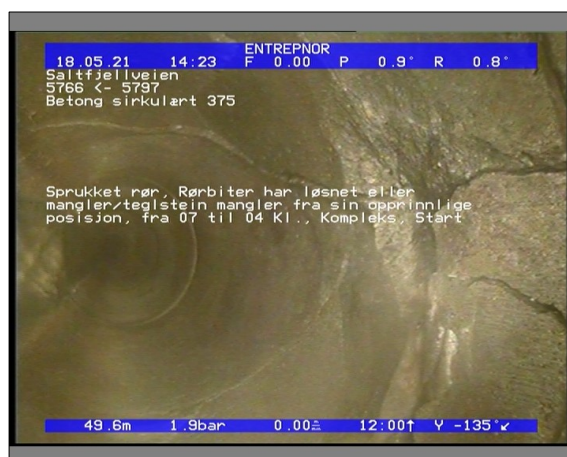
Foto: 6509_5766_5797_18052021_142329.JPG
49,6m, Sprukket rør, Rørbiten har løsnet eller mangler/teglstein mangler fra sin opprinnlige posisjon, fra 07 til 04 Kl., Kompleks, Start

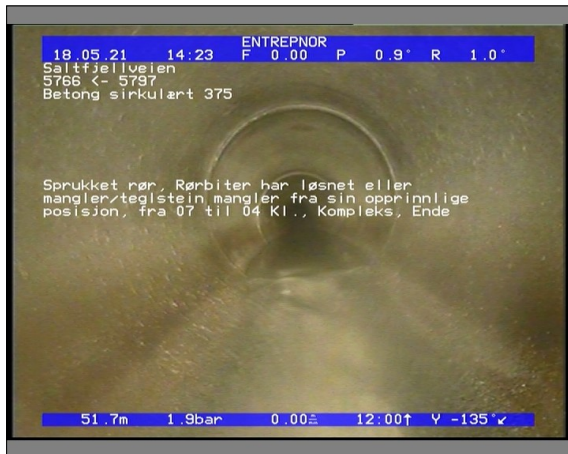
Foto: 6509_5766_5797_18052021_142400.JPG
51,76m, Sprukket rør, Rørbiter har løsnet eller mangler/teglstein mangler fra sin opprinnlige posisjon, fra 07 til 04 Kl., Kompleks, Ende

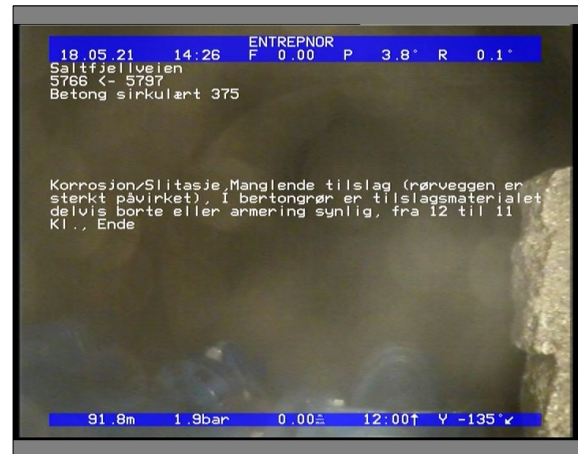
Foto: 6509_5766_5797_18052021_142635.JPG
91,89m, Korrosjon/Slitasje, Manglende tilslag (rørveggen er sterkt påvirket), I bertongrør er tilslagsmaterialet delvis borte eller armering synlig, fra 12 til 11 Kl., Ende
