### Fredriksvern verft 0021 Kadettbrakkka

#### Planlagt vedlikehold 2022: fasade sør kledning og vinduer - arbeidsbeskrivelse

**Notatdato:** 7. april 2022

**Saksbehandler:** Seniorarkitekt Siri Hoem, avdeling kulturminne

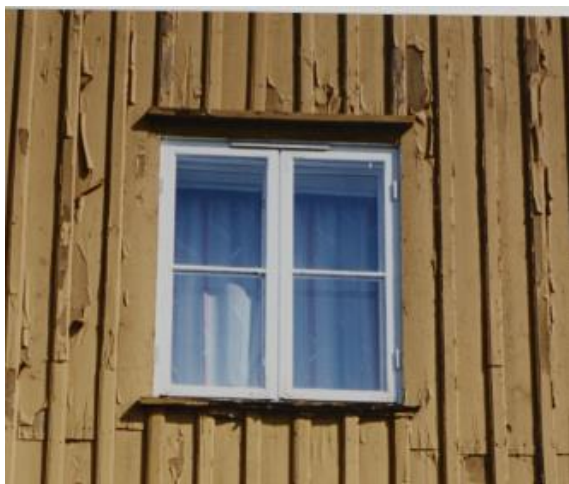
Ytre malingsfilm skallet av, foto 1995.  
Foto: Riksantikvaren (beskåret)

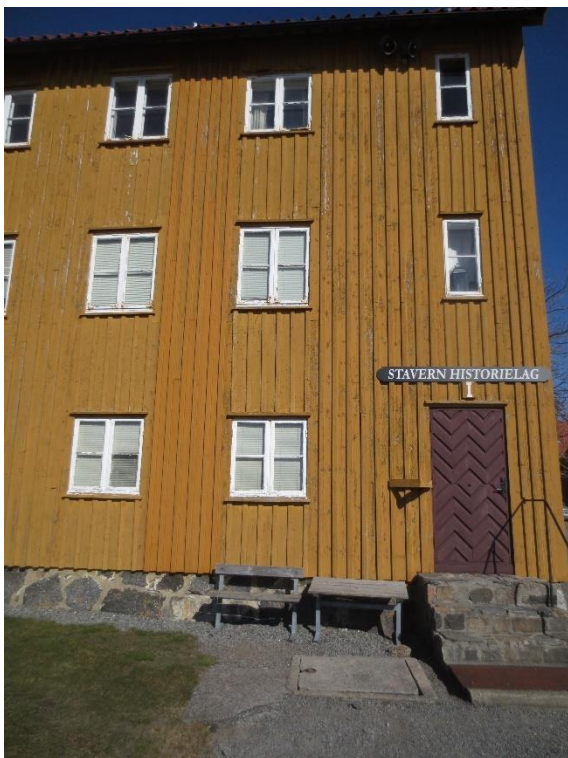
Generelt utsnitt av fasade, med slitt maling og variabel tilstand på vinduer.

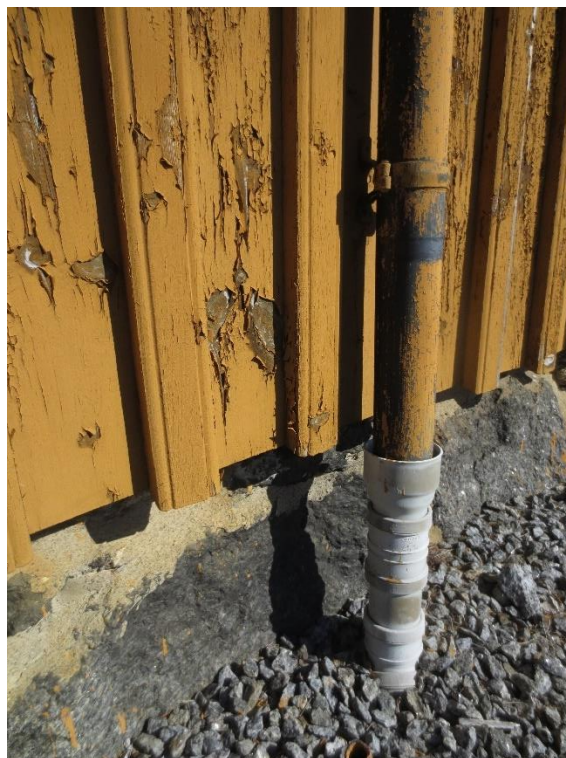
Takrenner og nedløpsrør er ikke undersøkt. Omfattende malingsslitasje.

- Takrenner og nedløp vaskes og børstes rene for løs maling.
- Males med ren linoljemaling i samme farge som vegg.

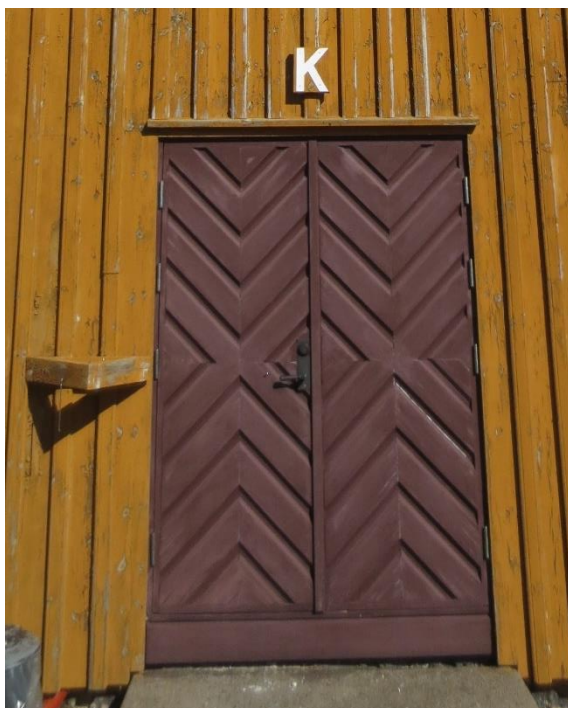
Tofløyet dør midt på fasaden. Bokstavskilt over dør og dørknekt på vegg skal beholdes og males.

Alle dørbladene har malt, profilert trekledning i krysslågt mønster. Tilstanden er god, og vasking/maling er tilstrekkelig. Noe løs sparkel/kitt i skjøtene må skrapes vekk. Dersom det er behov for tetting av sprekker, skal det benyttes linoljekitt.

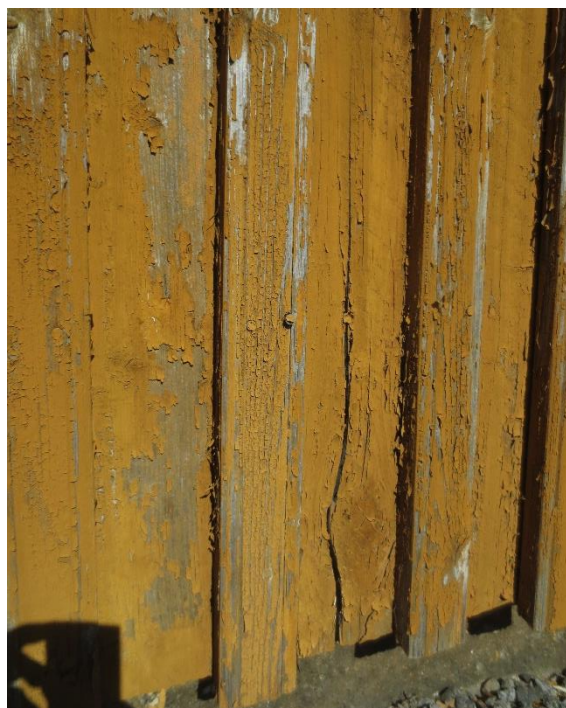
Bord med synlig sprekk. Enkelte sprekker er tidligere tettet med sparkel/kitt.

Langsgående sprekker kan stå åpne, forutsatt at det er papp bak kledningen. Bruk av sparkel tillates ikke, men enkelte sprekker kan unntaksvis tettes med linoljekitt. Dersom det er store sprekker eller skader i nyere bord, kan disse skiftes lokalt med tilsvarende nye.

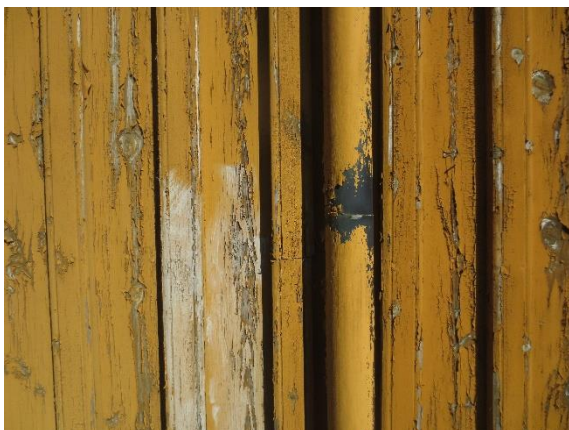
*Malingen sitter løst og skaller av på store deler av sørveggen, samt på nedløpsrør.*

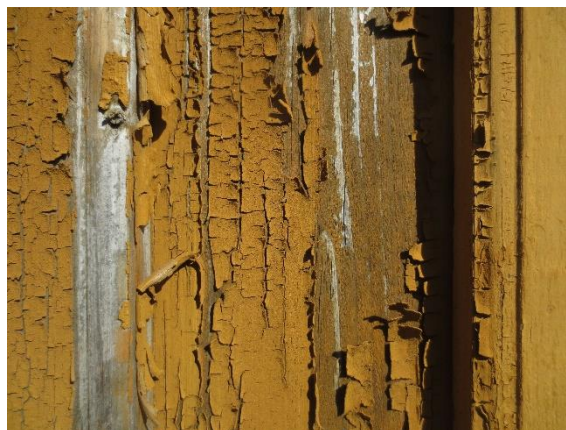
*Det er tynne malingslag etter full malingsfjerning i 2005. Malingen skaller kraftig av. Noe grånet trevirke.*

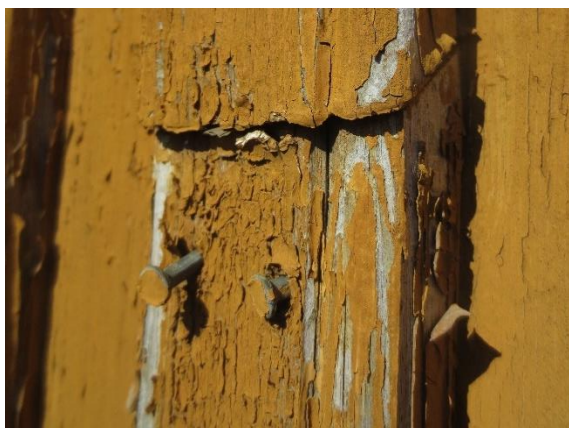
*En del spiker er på vei ut, og noen lekter glipper. Behov for en del respikring.*

Kledningen må gås over og løse spiker slås inn/skiftes.

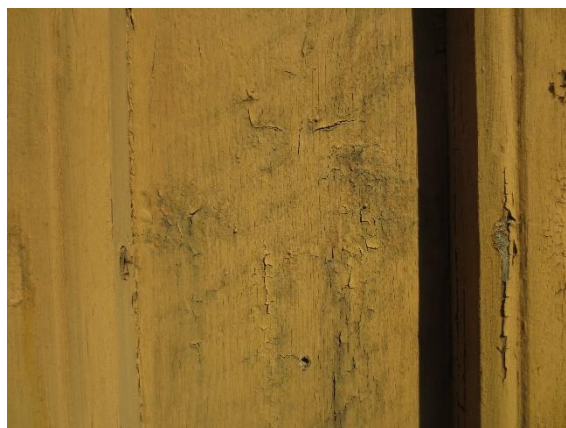
*Det er lite svertesopp på sørveggen, men enkelte bord har merkbar svertesopp. Denne må fjernes.*

Kledningen vaskes med 5–10 % salmiakkløsningsmiddel eller kraftvask og børste, slik at skrubbing av overflaten løsner svertesoppen. Alle rester av salmiakk må skylles godt vekk. Ved vasking av fasaden kan det brukes hageslange med svak dusj med børste, forutsatt at man spylers ovenfra og ned og unngår vanninntrengning mellom panelbordene. Høyt trykk må unngås. Sikre god tørk før maling påføres.

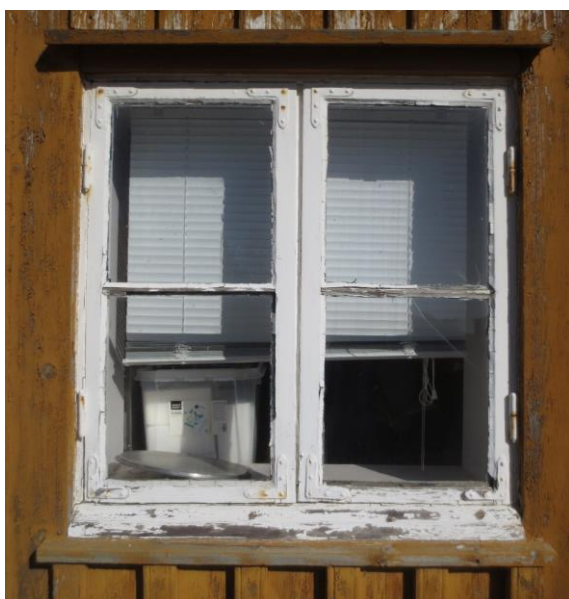
*Typisk tofags vindu med enkel ytre ramme og hjørnejern. Eksempel på vindu i relativt god stand, men med slitt maling, kittutfall og rust på hengsler.*

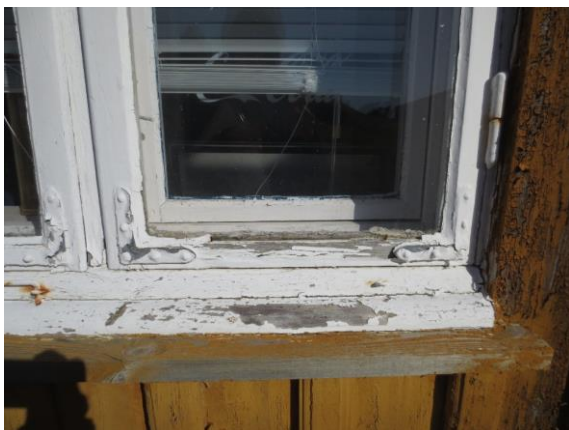
Nyere, enkle vannbrett under vindu (gulmalt). Noen brett er vridd, slik at det er mangelfullt fall på hele eller deler av lengden. Hvitmalt del av bunnkarm/vannbrett er muligens eldre.

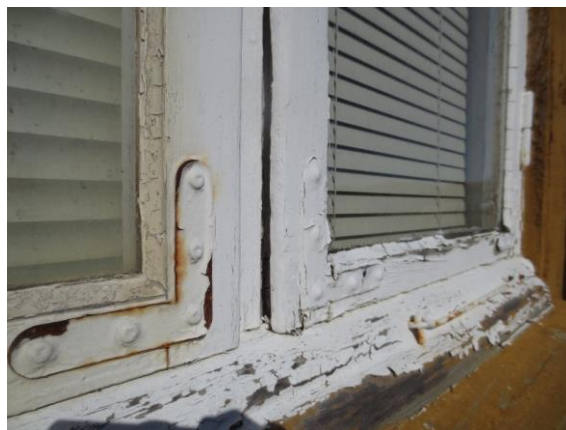
Selv de beste vinduene har rustutslag på hjørnejern. Noen rammer har utett anslag/glippe mot karm. Hjørnejern har dels avrundet, dels spiss ende.

- Dårlig kitt pirkes løs, eventuelt ved bruk av kittlampe.
- Hjørnejern og beslag demonteres, renses og påføres rustbeskyttende middel (f.eks. Zinga eller PowerCoat «3 in 1»). Flest mulig beslag gjenbrukes. Eventuelle beslag som er uten rustutslag, kan stå uten demontering.

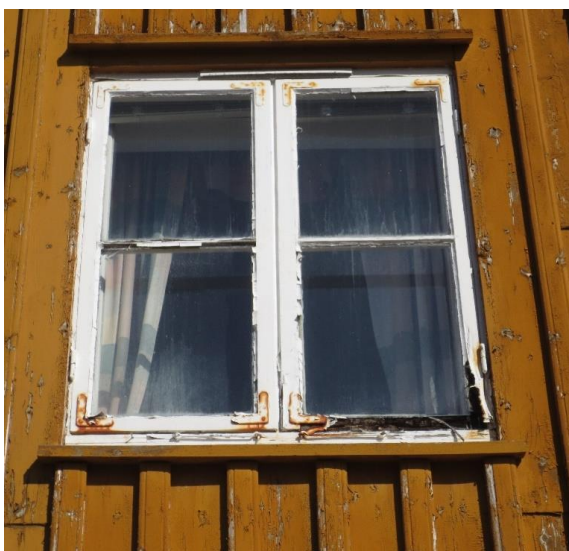
Enkelte vinduer er gjennområtne i nedre del av rammeverk og bunnkarm.

- Antatt omlag 50 % av vinduene har behov for utbedring av råteskader. Lokale råteskader i rammer og karm utbedres ved spunsing. Ved omfattende skader skiftes hele ledd (bunnramme, bunnkarm mv.) Det skal benyttes tettvekst, malmrik furu, med samme vedretning, dimensjon, profil mv. som eksisterende.
- Defekte beslag og hjørnejern skiftes med tilsvarende nye av galvanisert stål.
- Store glipper i anslag ramme/karm utbedres med egnet metode (f.eks. påføring, spunsing eller utskifting sideramme/midtpost).
- Defekte/vridde vannbrett skiftes med tilsvarende nye enkle bord av tettvekst virke.
- Eventuelle glass med sprekker eller knuste glass (uhell) skiftes med tilsvarende nye.

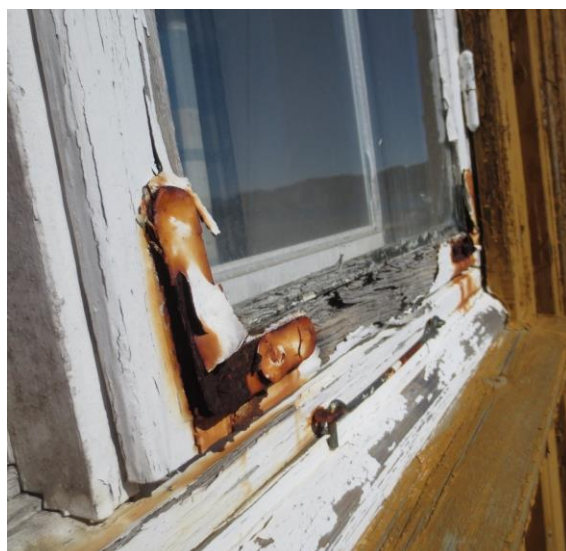
Eksempel på vindu med svært rustne, løse og dels defekte hjørnejern.

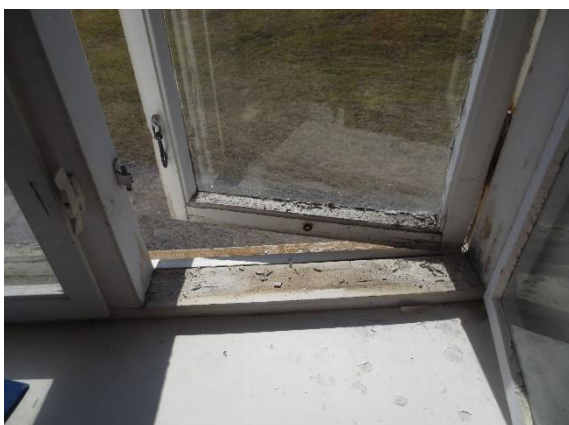
Typisk vindu med enkel ytre ramme. Enkelte hengsler er gjennomrustne og går svært trått, slik at vinduet kun kan åpnes på gløtt.

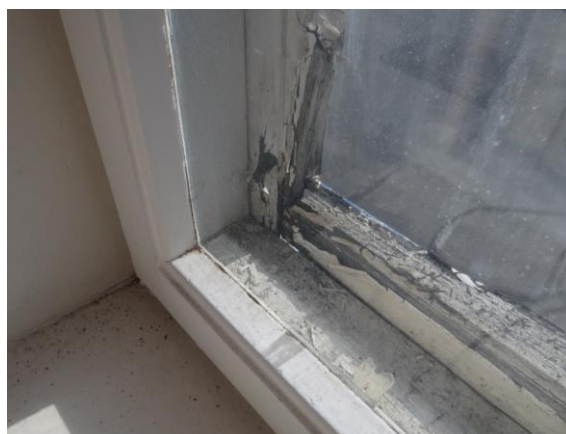
Lokale råteskader, glippe og løse glass i ytre ramme. Varevindueene er generelt i brukbar stand.

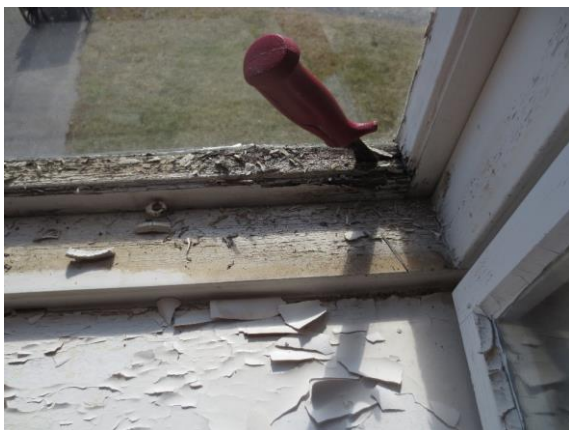
Enkelte vinduer kan se bra ut fra utsiden, men har dype råteskader i bunnrammen og malingsavskalling i smyg.

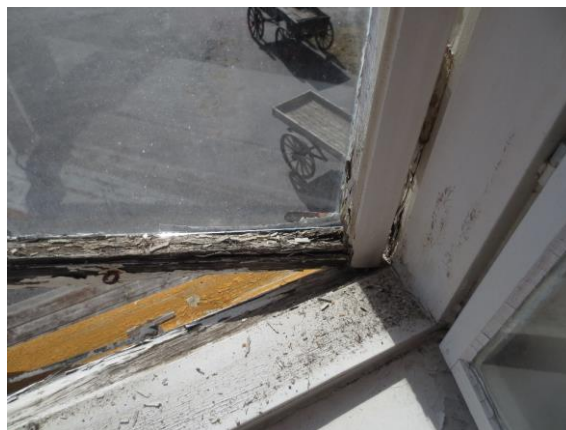
Enkelte bunnrammer går i oppløsning, glasset sitter knapt fast, og rammen er vanskelig å åpne/lukke.

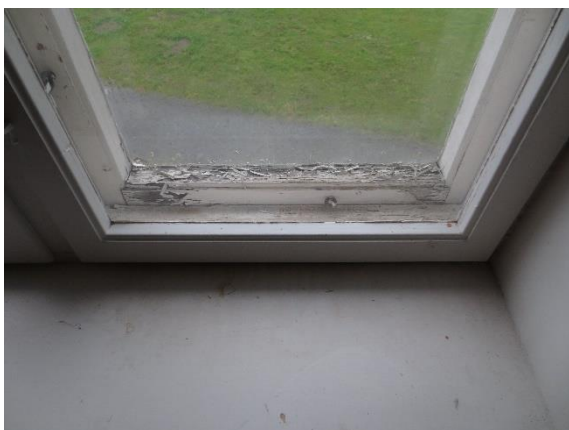
En del vinduer er i relativt god stand. Varevinduene inngår ikke i prosjektet.

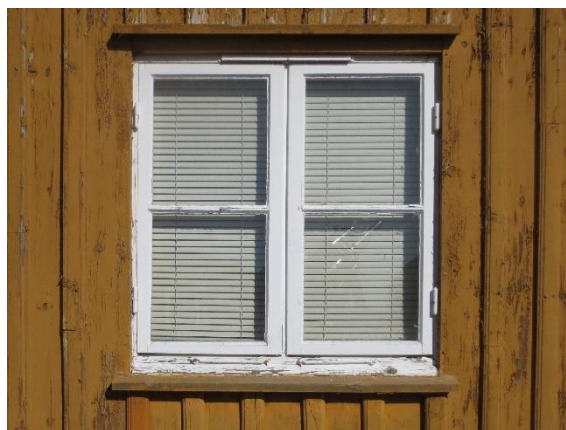
Eksempel på koblet vindu i relativt god stand. Krever vedlikehold/standardbehandling.

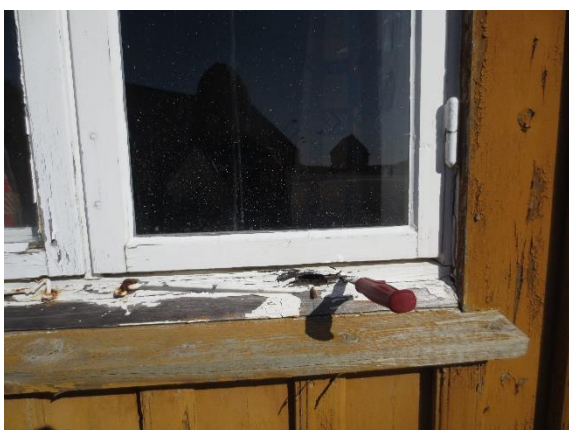
Mange vinduer har råteskader i bunnkarm, selv om vindusrammen er i god stand.

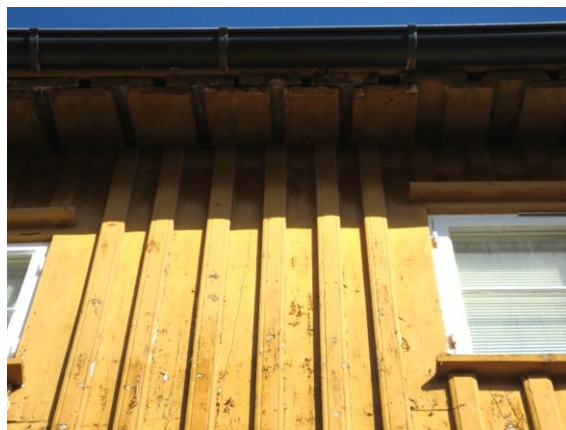
Underside av bordtak har dels gamle bord med lokale råteskader, slitt gulmaling. Inngår ikke i prosjektet.
