# Tilstandsvurdering av tak

Matrikkel: **Gnr 202: Bnr 82**  
Kommune: **3803 TØNSBERG KOMMUNE**  
Betegnelse: **Skolebygg**  
Adresse: **Larveveien 31, 3172 VEAR**

Dato befaring:  
Utskriftsdato: 27.09.2021  
Oppdrag nr: 3795

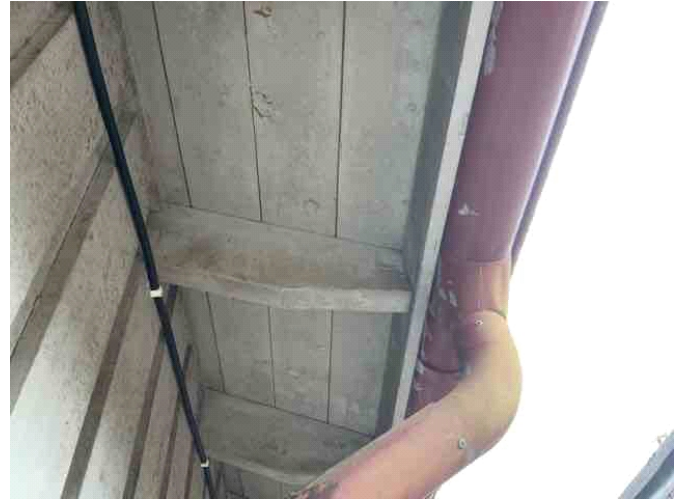
Det er registrert noe råteskader i ytterkant av tre taksperrer på hovedbygget. Det kan ikke utelukkes at flere taksperrer har begynnende råteskader.

Basert på skader, svekkelser og forventet levetid vil det i dette tilfellet anbefales at taktekingen legges om. Råteskader må i den forbindelse skiftes før tekkingen fornyes.

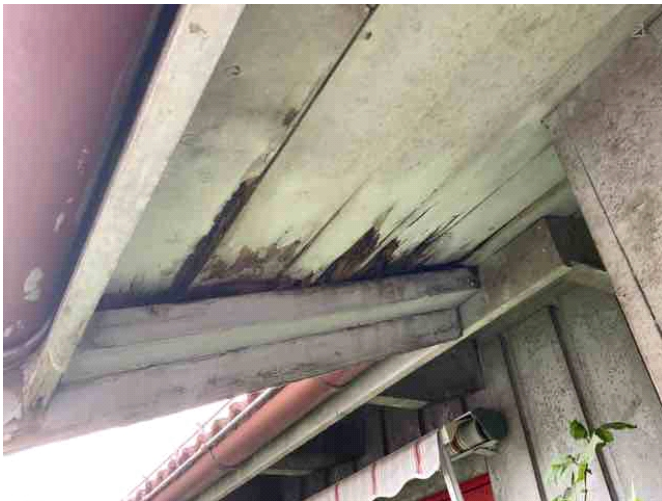
Mye råteskader er registrert i undertaket på hovedbygget. Observasjonene er gjort tre steder på utsiden. Dette er en indikasjon på svekkelser i taktekkingen og det må påregnes mer svekkelser når takstein fjernes.

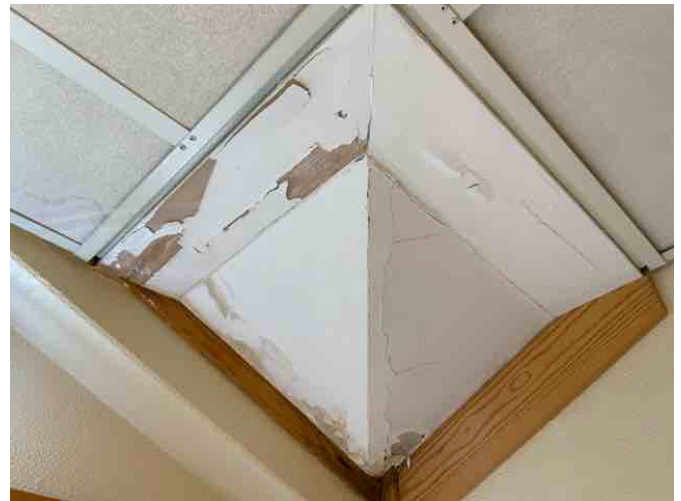
Noe fuktskader som har trukket inn i hovedbygget. Dette har sammenheng med utvendige svekkelser og mer skader en det som er synlig må påregnes.

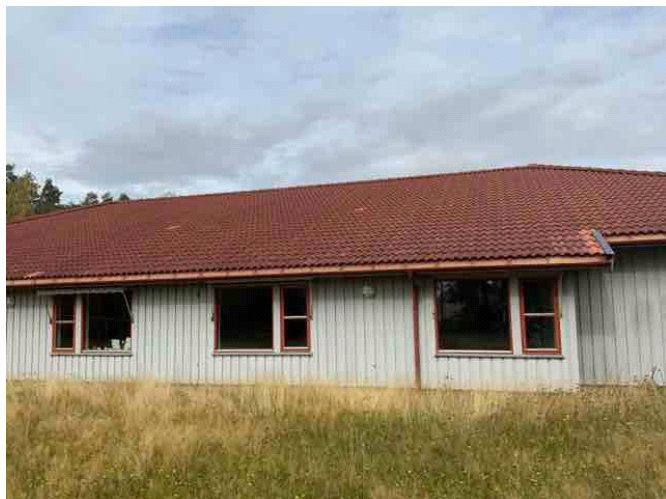
Taktekkingen på bygg fra 1997 ser en del bedre ut en hovedbygget fra 1988. Ingen indikasjoner på lekkasjer.

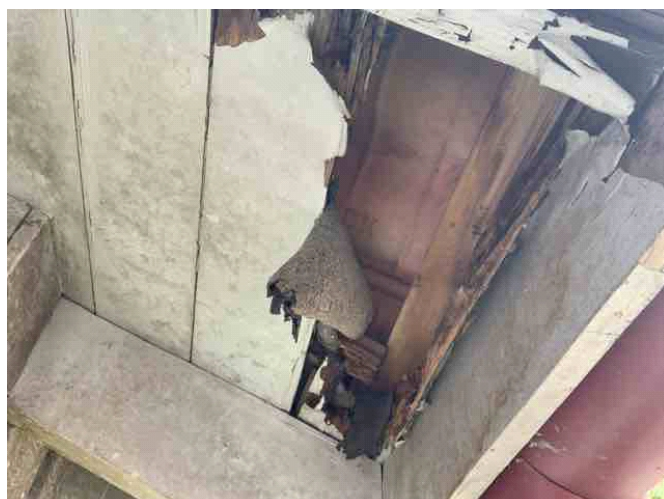
Bilder viser tegn til lekkasjer og råteskader i undertaket på hovedbygget.

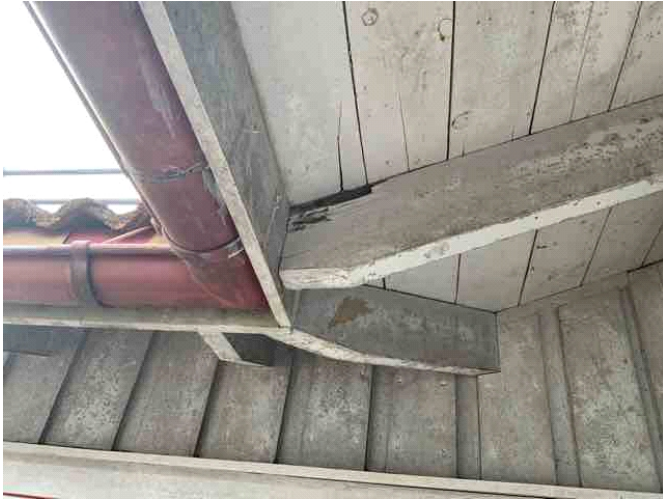
Flere råteskader bjelke tilhørende hoveddel fra 1988.

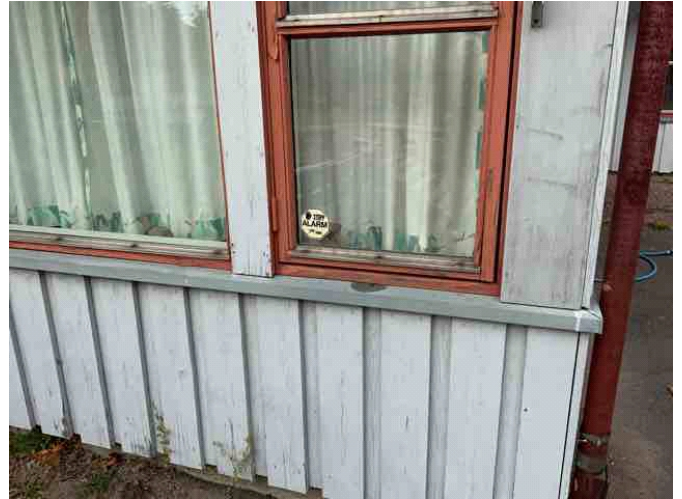
Generelt slitte vinduer på hovedbygget fra 1988.

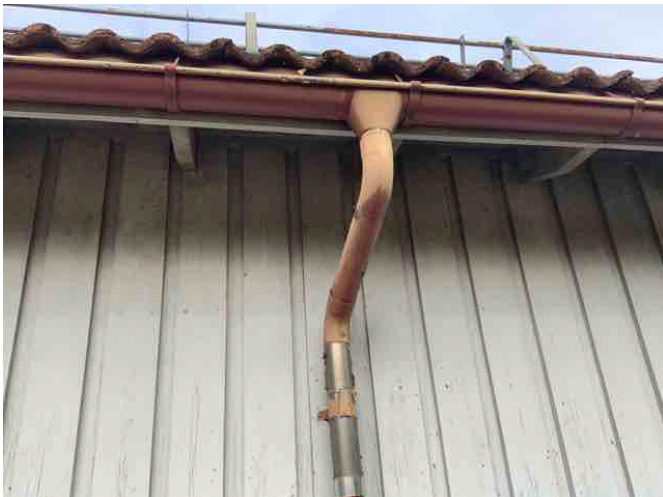
Flass, rust og dårlige skjøter tilhørende hoveddel fra 1988.

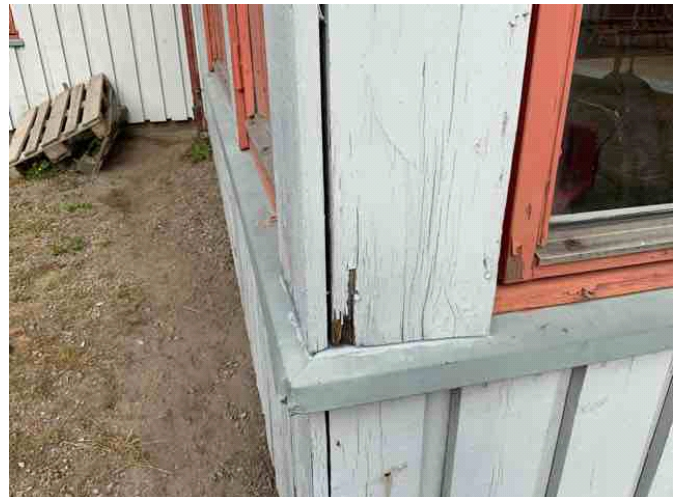
Stedvise råteskader på hovedbygget fra 1988.

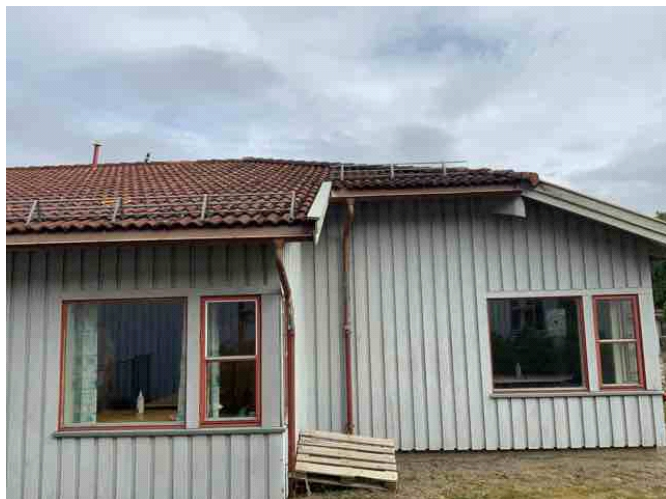
Stedvis mye mose på hovedbygget fra 1988.

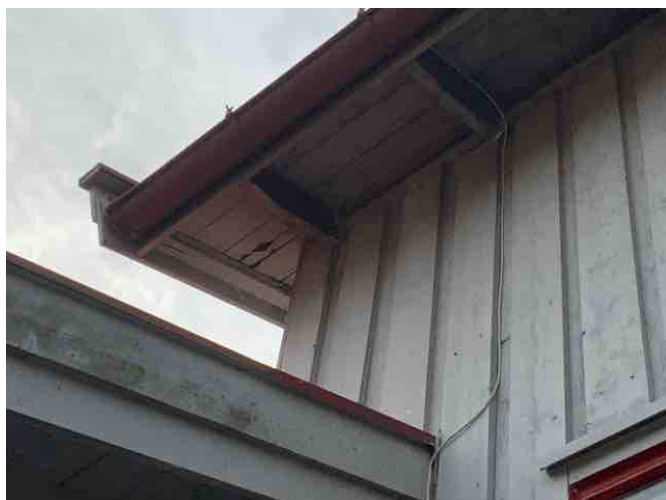
Bildet viser råteskader i utvendig gesims på grendehuset fra 1994.

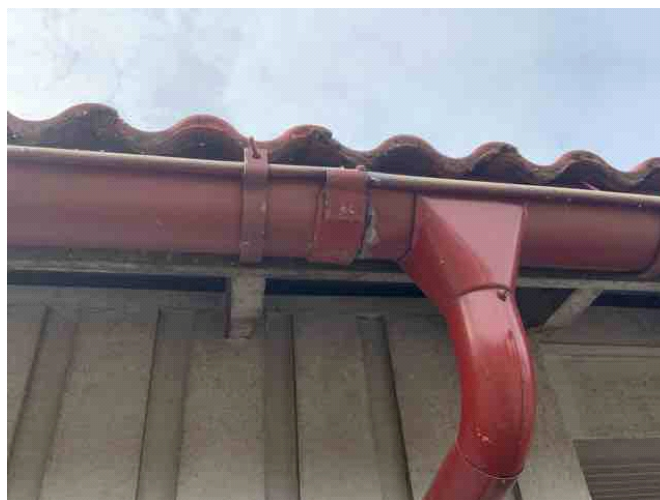
Bildet viser dårlige skjøter på renner og nedløp på grendehuset fra 1994.

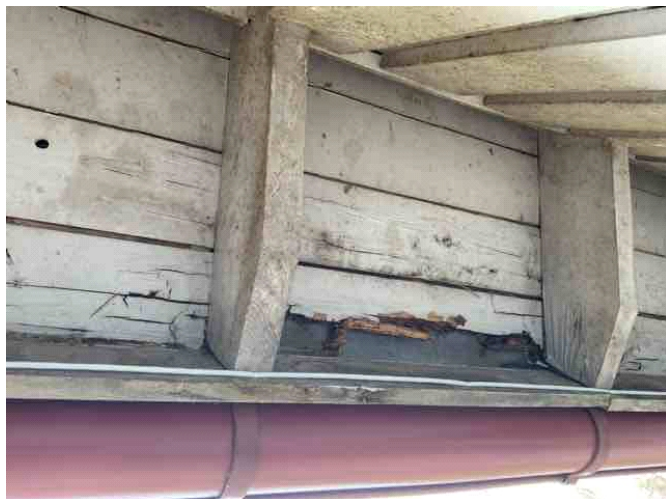
Bildet viser råteskader i utvendig gesims og taksperrer på grendehuset fra 1994. Dette gir en indikasjon på utettheter og mer skader er påregnelig når takstein fjernes.

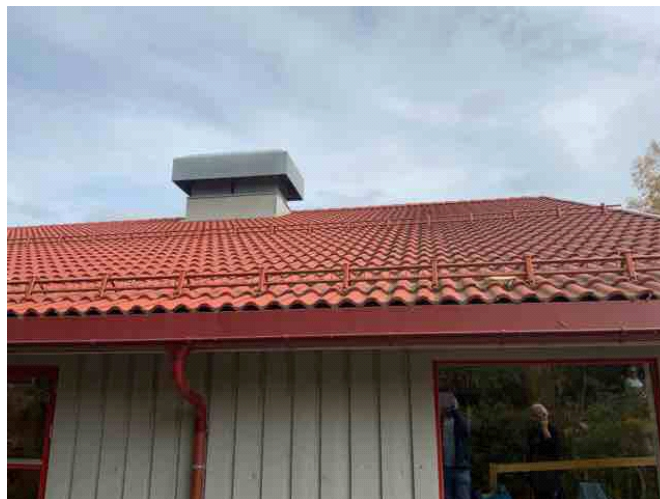
Taktekkingen på en side på deler av bygget har tekkning fra rundt 2014 og vurderes å ha grei tilstand. Dette gjelder grendehuset.
