Miljøkartleggingsrapport Sem Fengsel- Avd. A

Dato  
08/04/2022  
Prosjekt  
23554

Rapportnavn  
23554 Miljøkartleggingsrapport Sem Fengsel- Avd. A  
Kunde  
Statsbygg

Oppgradering av toaletter og ventilasjon

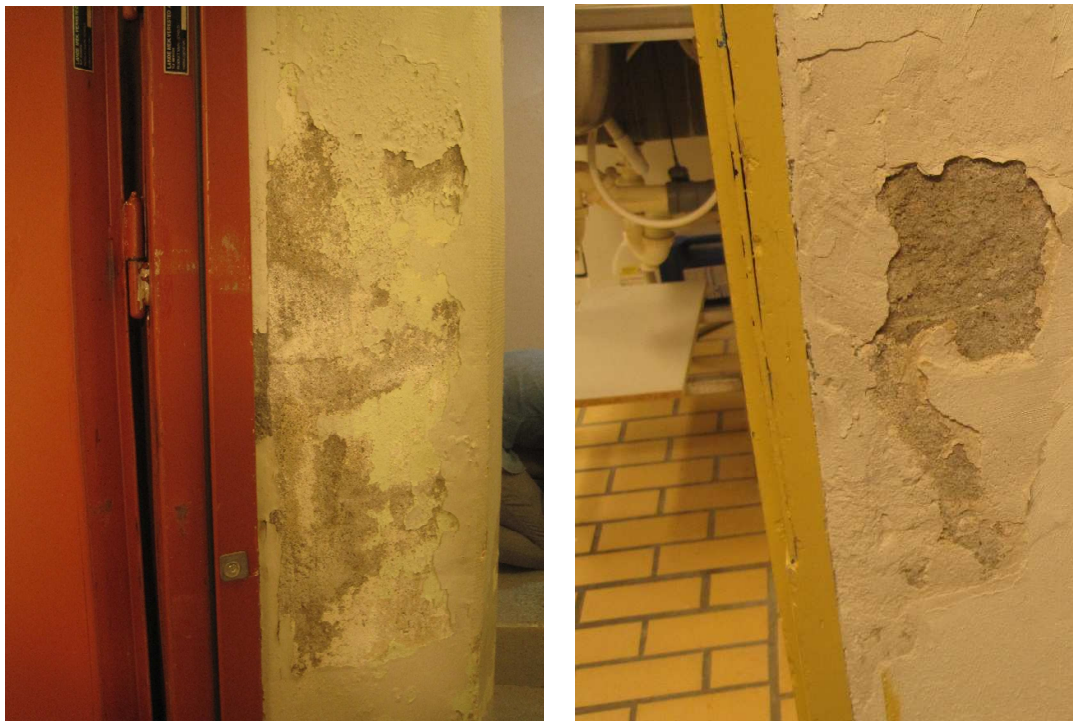
Bilde 1 og 2 Maling på betongvegger i kjeller.

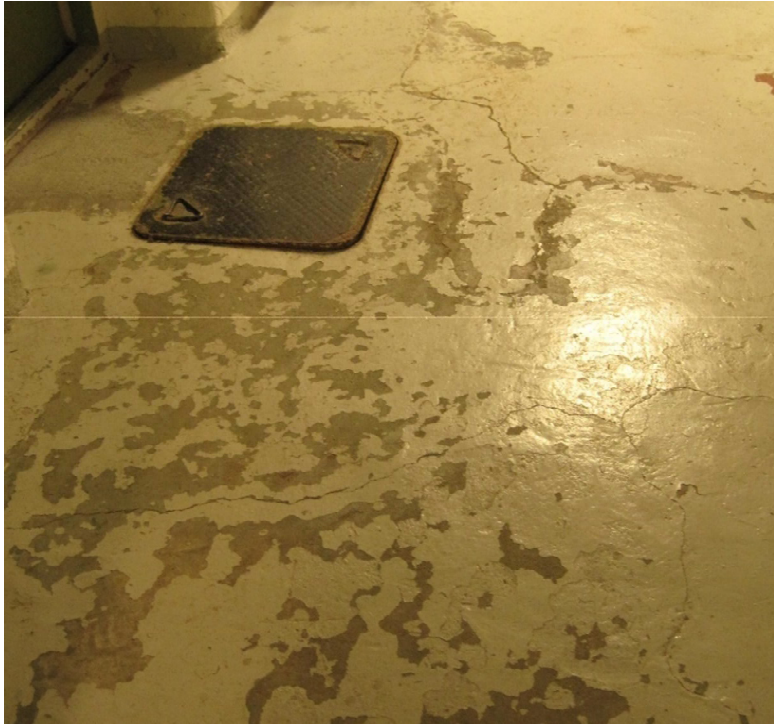
I nedre del av trappen i trapperom og i gang i kjeller er det to malingslag på gulv. Dette ble prøvetatt, og inneholder PCB og tungmetaller over grenseverdi for farlig avfall (prøve 1 og 2). I trapper er det også et lag, fra kjeller til 3.etasje, med epoxy-lag (med «flakes»). Dette er tilsvarende som underste lag i trapp i kjeller (prøve 2). Prøven inneholder farlige stoffer over grenseverdi for farlig avfall.

*Bilde 3 Malingslag på gulv i kjeller, i gangen.*

Malingslag/epoxy i trapperom, i gang i kjeller, i reimsengrom og i toalett i 2.etasje må fjernes og leveres som farlig avfall med tungmetaller (bly).

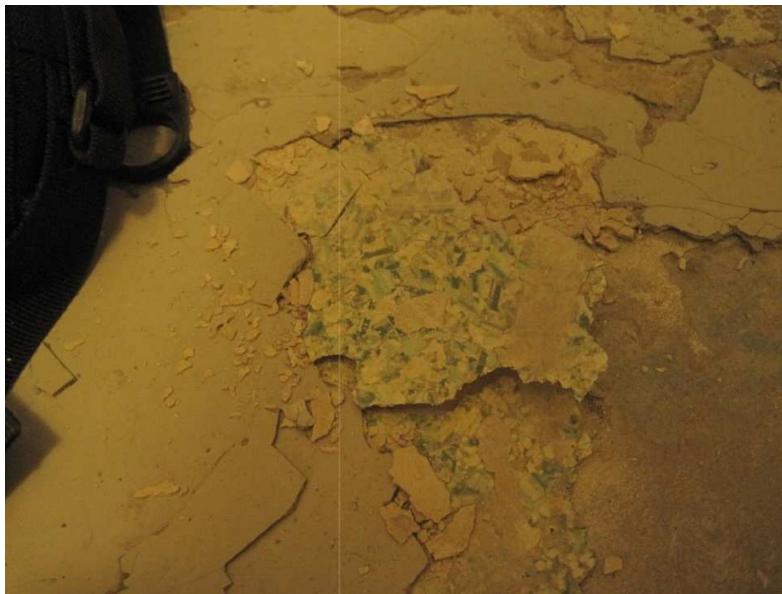
*Bilde 4. Lag med maling/epoxybelegg i trapperom og oppover i trapper.*

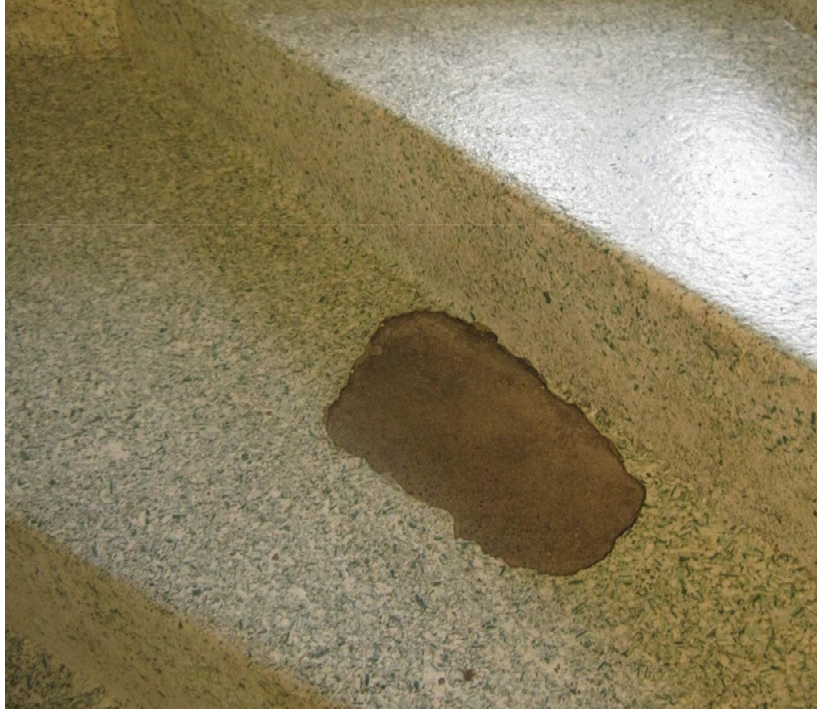
*Bilde 5 Samme lag som prøve 2, oppover i trappen. Her løsnet laget enkelt fra betongen i trappen.*

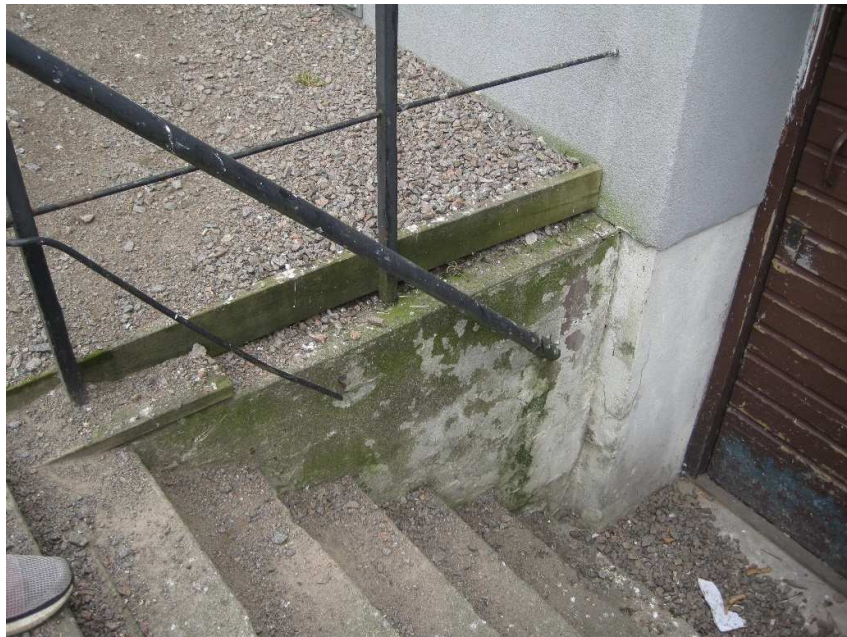
*Bilde 6 Malingslag på betongtrapp.*

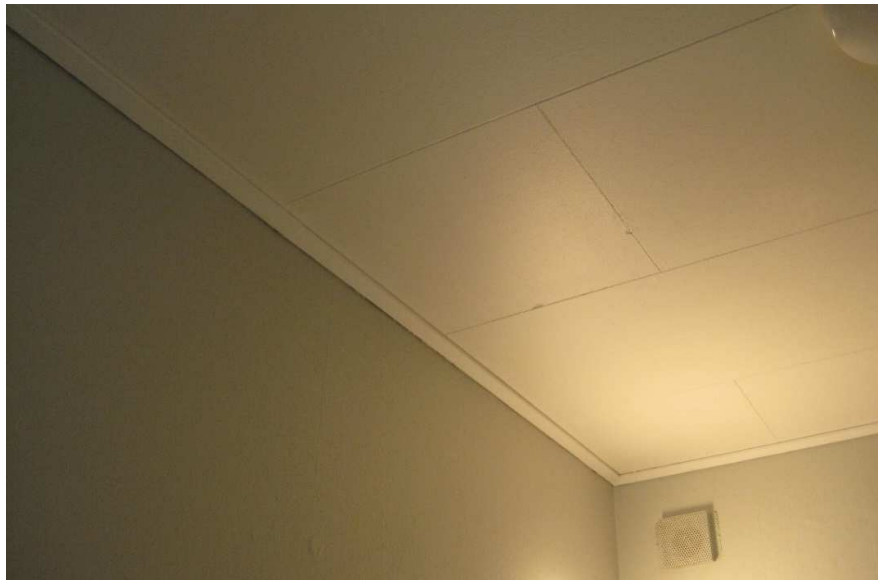
Det er benyttet himlingsplater i celler i 1. og 2.etasje. Det er usikkert hvilket årstall disse er fra, men er opplyst muntlig av ansatt ved Sem fengsel om at disse ikke er skiftet de siste 30 årene. Platene er kun overmalt. Cellene er i bruk og det er derfor ikke tatt prøver. Det må tas prøver av platene når cellene er fraflyttet for å vurdere om himlingsplatene kan ha innhold av asbest. Det må også vurderes om plater som avdekkes ved riving av ventilasjonsanlegg, og som kan finnes skjult bak installasjoner eller bygget inn, om disse også har innhold av asbest. Det er derfor vanskelig å få full oversikt over alle forekomster i bygget. Det må derfor utvises forsiktighet ved alle inngrep i forbindelse med rivingen i tilfelle det avdekkes asbestholdige plater.

Bilde 7 Himlingsplater i celler, ukjent årstall, men oppgitt muntlig at er over 30 år gamle. Kan ha innhold av asbest, og er ikke tatt prøve av ved befaring da cellene er i bruk.

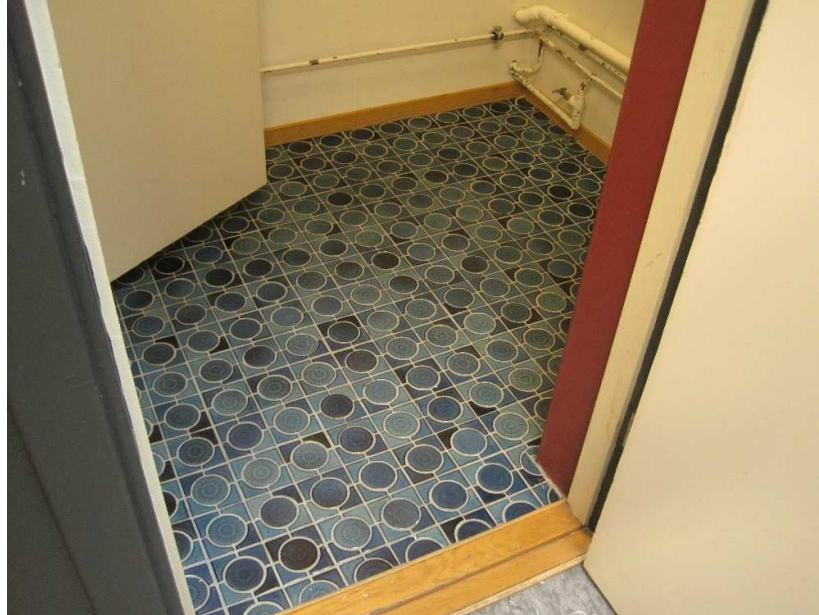
I rom med vask i 3.etasje, ved toalettrom, er det fliser av eldre type. Det er usikkert når disse er produsert, men stilmessig ser det ut til å være fra 70-tallet. Fliser og lim kan derfor inneholde asbest, og det må tas prøver når rommene er tatt ut av bruk. Fuger kan ha innhold av PCB.

*Bilde 8. Fliser og fuger i rom med vask i 3. etasje, fra antatt 70-tallet. Kan ha innhold av asbest og er ikke tatt prøve av ved befaring da rommet var i bruk.*

Fliser og lim i rom i 3.etasje må leveres som avfall med asbest dersom asbest blir påvist ved prøve.

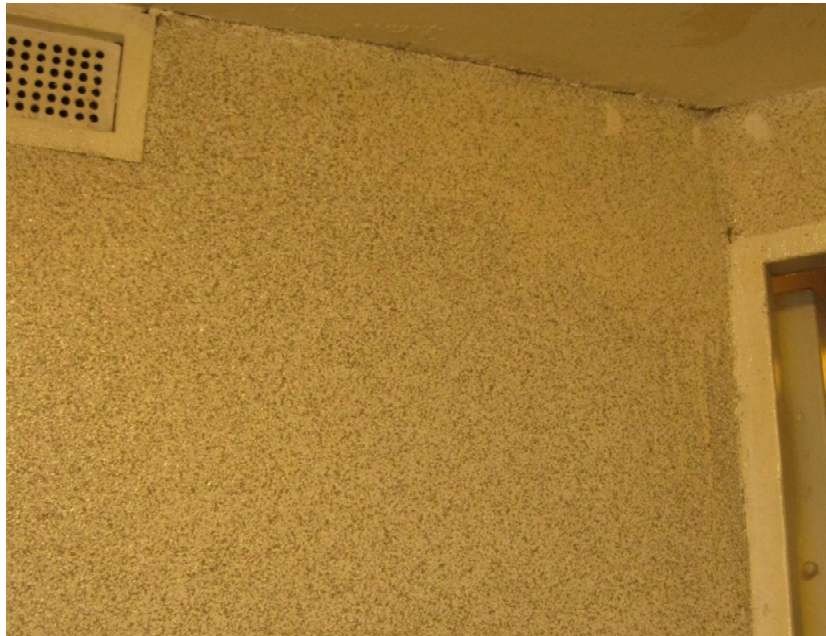
Etterligning av terrazzo kan inneholde asbest, det er tatt prøve av veggoverflate i celle «reimsengrom» (rom K02) i kjeller som var behandlet med en slik etterligning. Asbest er ikke påvist.

*Bilde 9. Terrazzo-etterligning på vegg i «reimsengrom» i kjeller.*

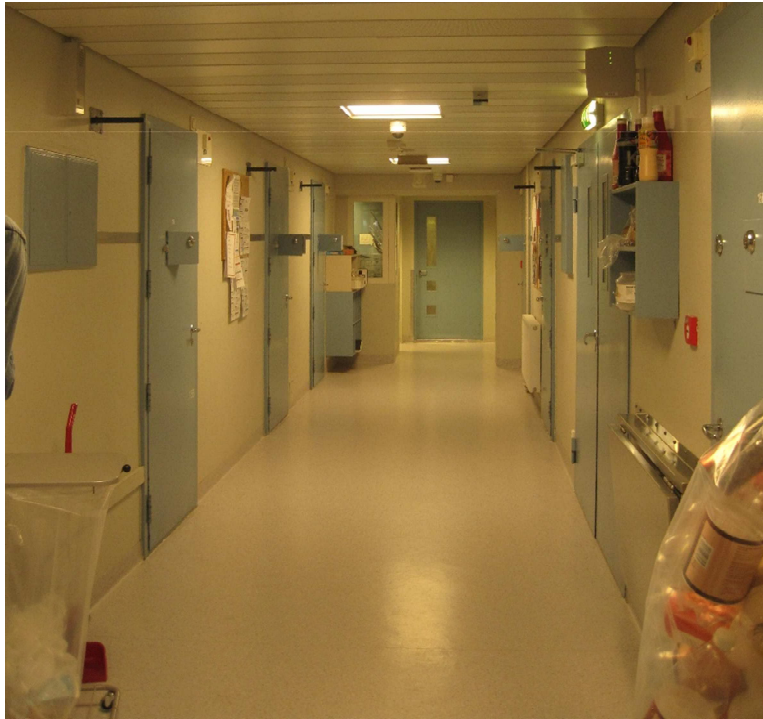
Det er ulike typer gulvbelegg av vinyl i korridorer og i celler, største omfang er fra oppgradering av celler i 1995. Det ble ikke tatt prøver av alle de ulike typene vinylbelegg, fordi de erfaringsmessig inneholder ftalater, og analysekostnader fort vil overskride kostnaden ved å levere alt som farlig avfall. Vinylbelegg behandles derfor som farlig avfall med ftalater.

Bilde 10 Vinylbelegg i korridor, samme belegg i celler.

Gulvbelegg i vinyl ønskes bevart. Dersom dette likevel må fjernes må alt gulvbelegg i vinyl som fjernes leveres som farlig avfall med ftalater til godkjent mottak.

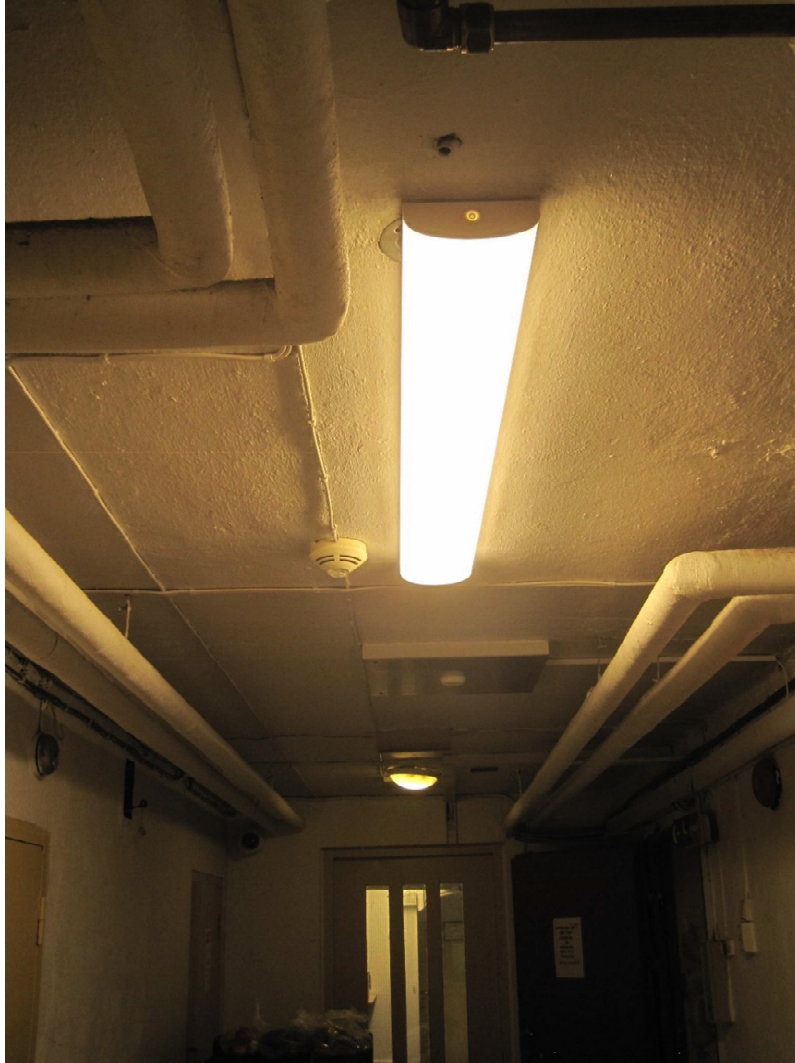
Bilde 11 Eksempel på EE-avfall i kjeller med lysarmatur, brannvarsler, ledninger og kabelgater

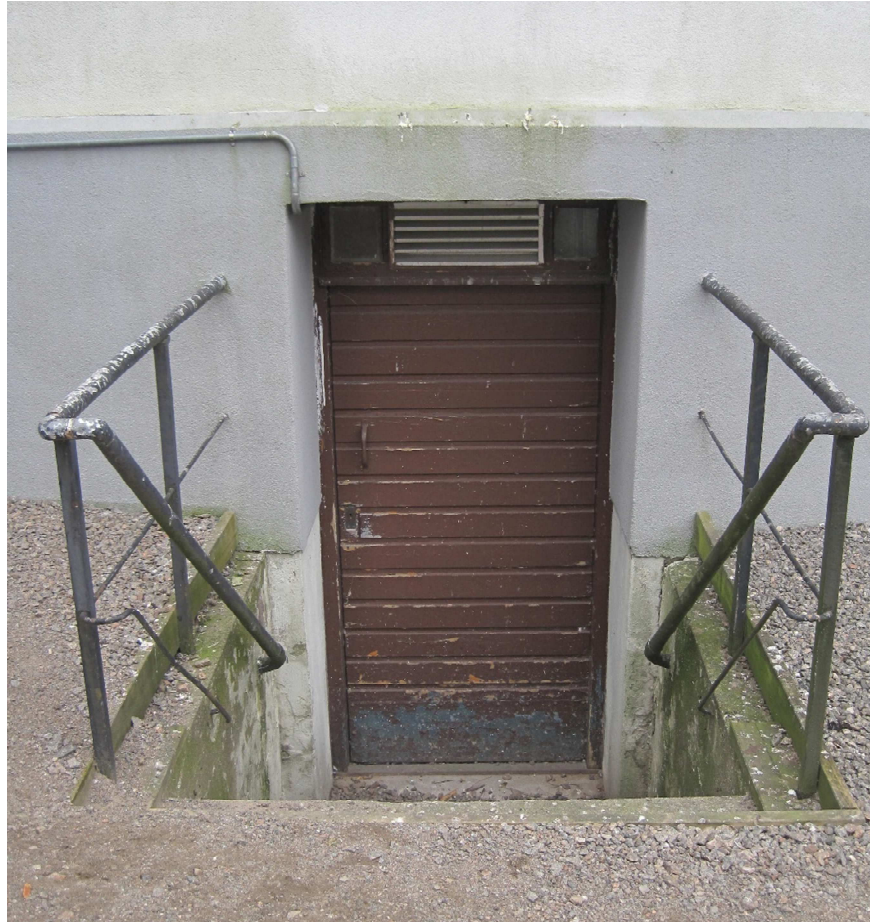
*Bilde 12 Ytterdør ut fra kjeller, malingslag på dør med innhold av tungmetaller og PCB.*

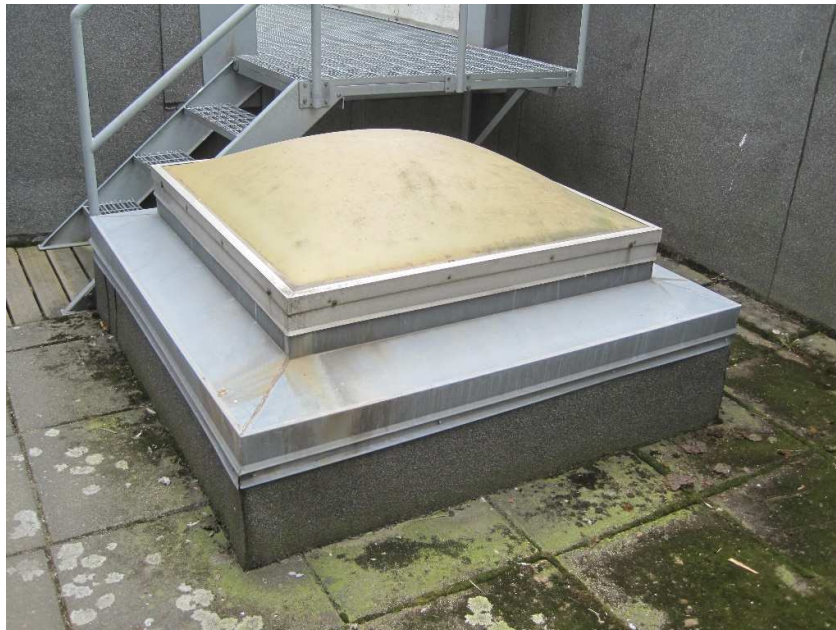
*Bilde 13 Overlys i polykarbonat*

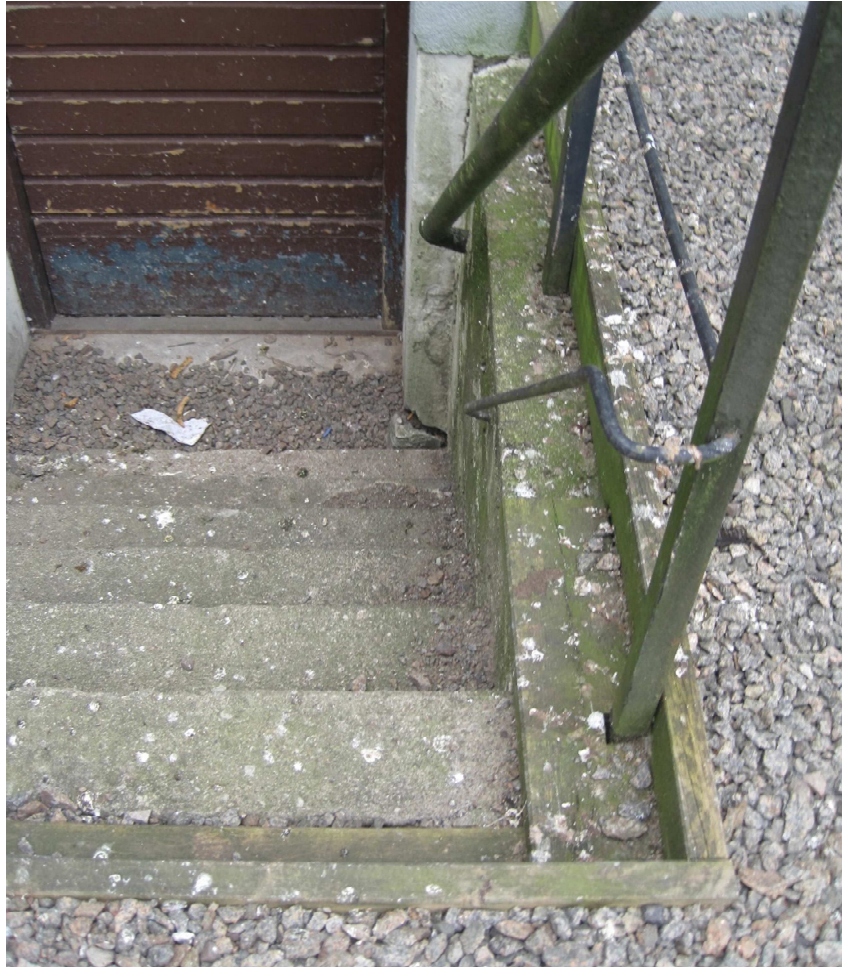
*Bilde 14 Impregnert trevirke ved nedgang til kjeller.*

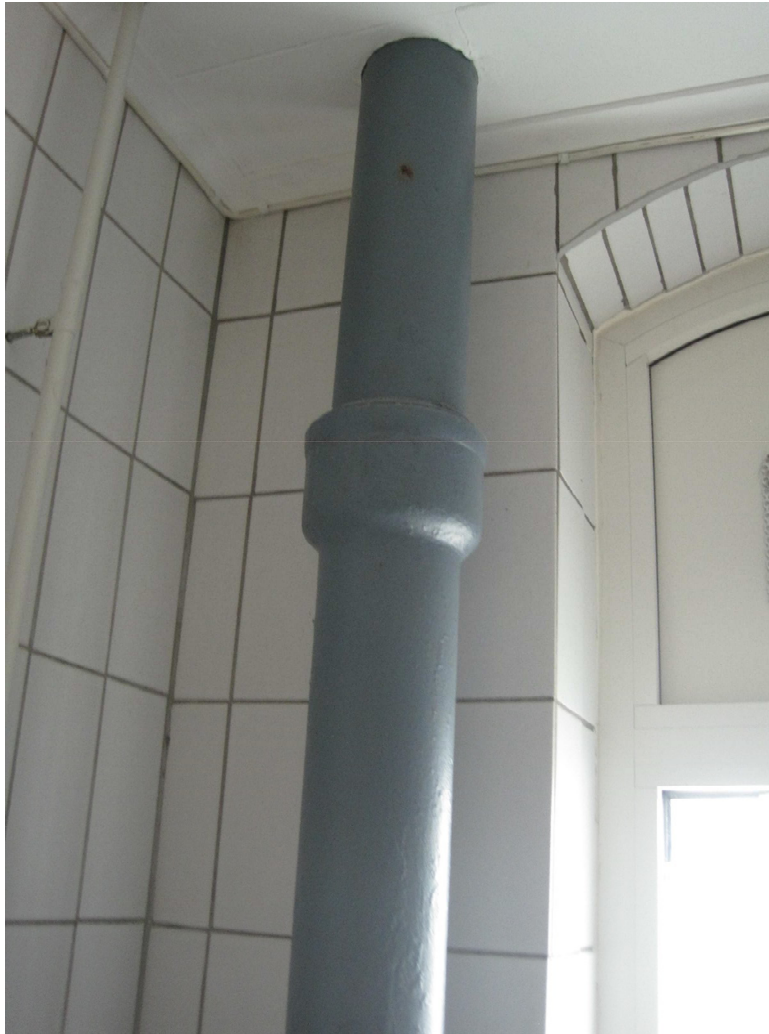
Det er avløpsrør i støpejern rundt omkring i bygningen. Slike rør kan ha bly i skjøtene eller pakninger som inneholder asbest.

*Bilde 15 Støpejernsrør hvor skjøter kan inneholde bly og pakninger kan ha innhold av asbest.*

Dette må eventuelt avkrefte ved prøve dersom rørene skal saneres, eller så må rørskjøtene saneres som asbestholdige iht. avsnitt 2.2.

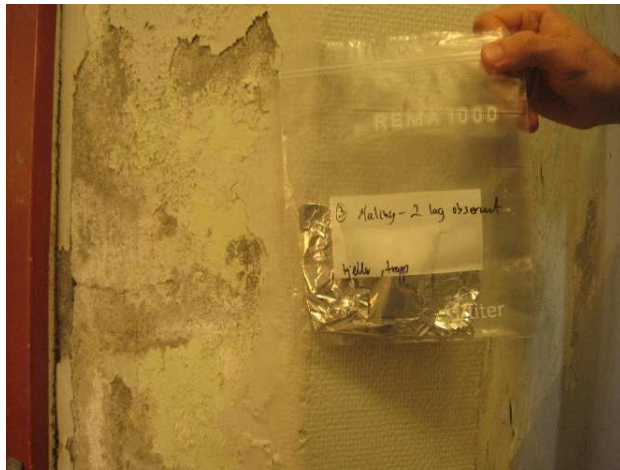
Prøve 3: Maling- 2 lag på vegg i kjeller i trapperom

Bly, sink og PCB er over grenseverdi for farlig avfall.

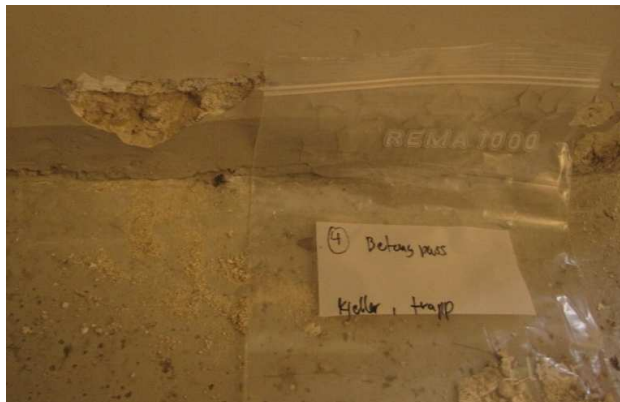
Prøve 4: Betongpuss på vegg i kjeller (ved trapperom).

Sink er over grenseverdi for farlig avfall.

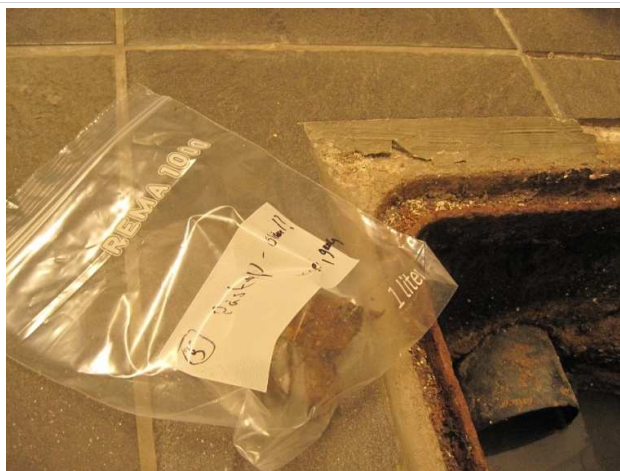
Prøve 5: Påstøp, betong antatt original. I gang i kjeller.

Ikke påvist innhold over grenseverdi for farlig avfall.

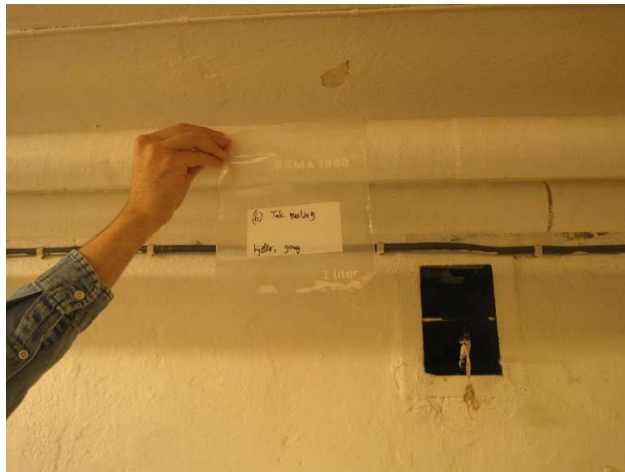
Prøve 6: Maling i tak i kjeller, i gang.

Påvist kvikksølv, bly, sink og PCB over grenseverdi for farlig avfall.

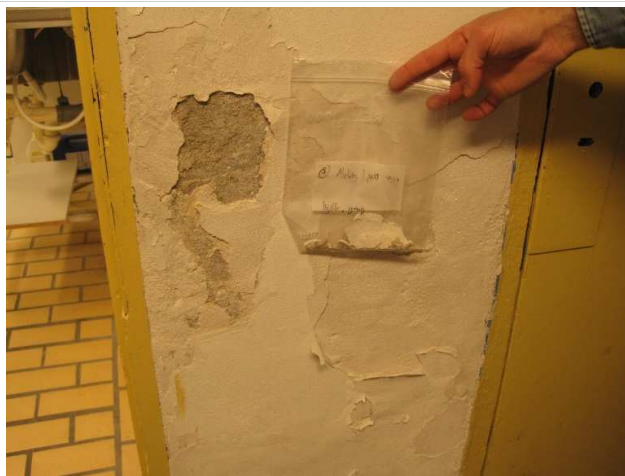
Prøve 7: Maling og puss på vegg i kjeller, i gang.

Arsen og sink er over grenseverdi for farlig avfall.

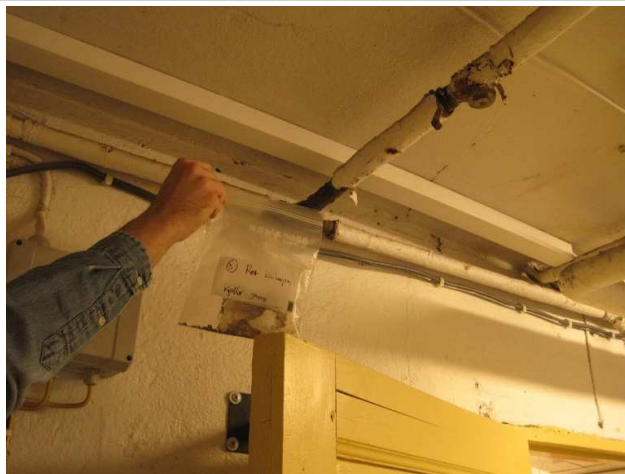
Prøve 8: Allerede løsnet isolasjon fra rør i kjeller (tar vanligvis ikke asbest prøver så lenge bygg/rom er i bruk).

Asbest ikke påvist.

NB! Det må tas flere prøver av evt. isolasjon med asbest, spesielt av rørbend, når avdelingen er fraflyttet.

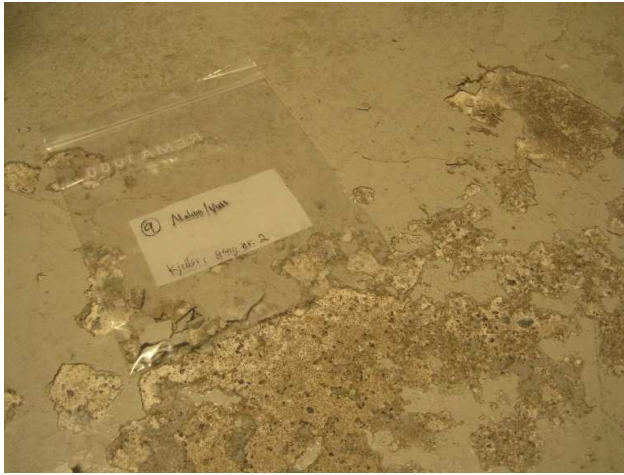
Prøve 9: Maling og puss på gulv i kjeller, i gang.

Kadmium, bly og sink er over grenseverdi for farlig avfall.

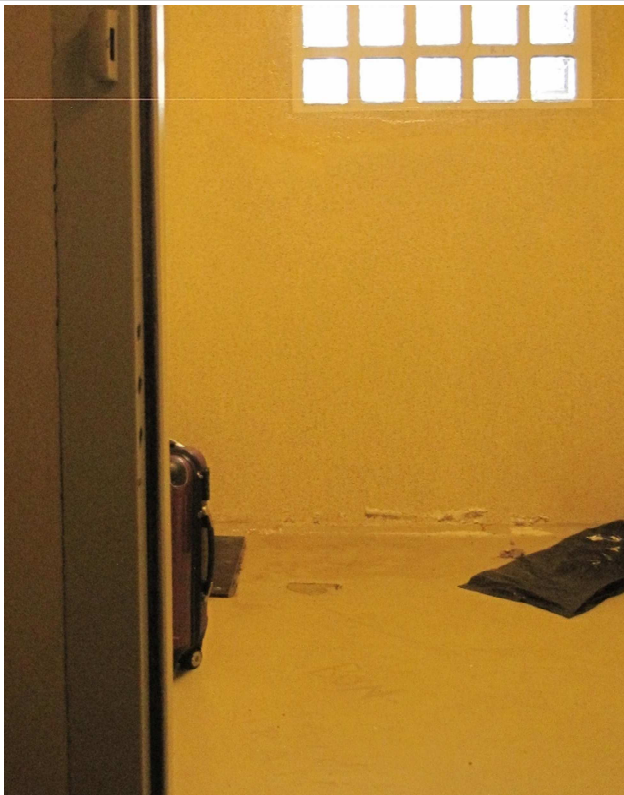
Prøve 10: Gulvmaling/epoxy/lim i «reimsengrom» i kjeller.

PCB er over grenseverdi for farlig avfall.

Asbest er ikke påvist

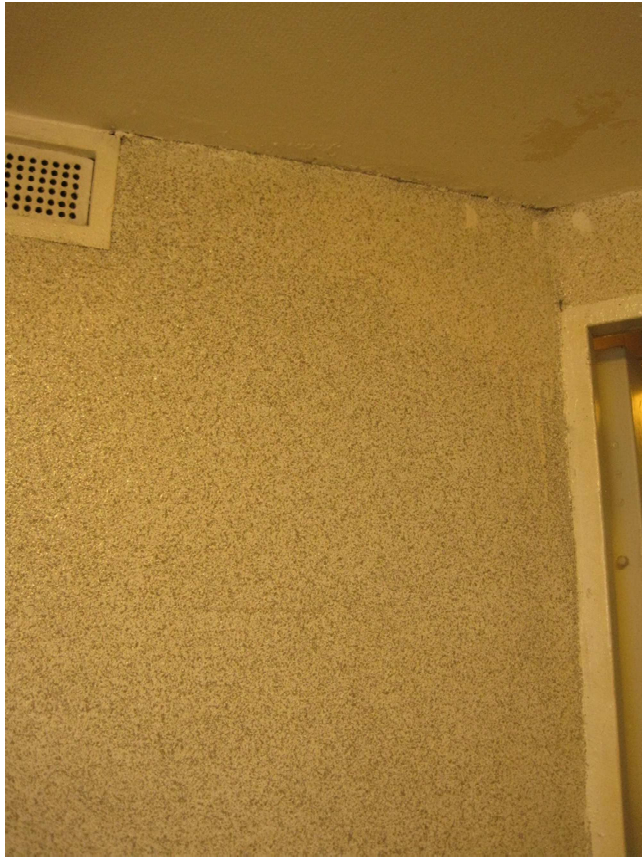
Prøve 11: Terrazzo-etterligning på vegg i «reimsengrom» i kjeller.

Arsen og PCB er over grenseverdi for farlig avfall.

Asbest er ikke påvist

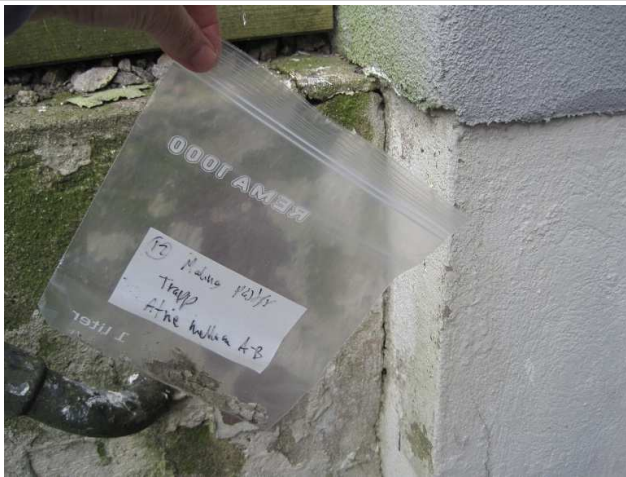
Prøve 12: Maling på betong, trapp fra kjeller og ut mot atrie mellom A og B.

Kadmium, bly og sink er over grenseverdi for farlig avfall.

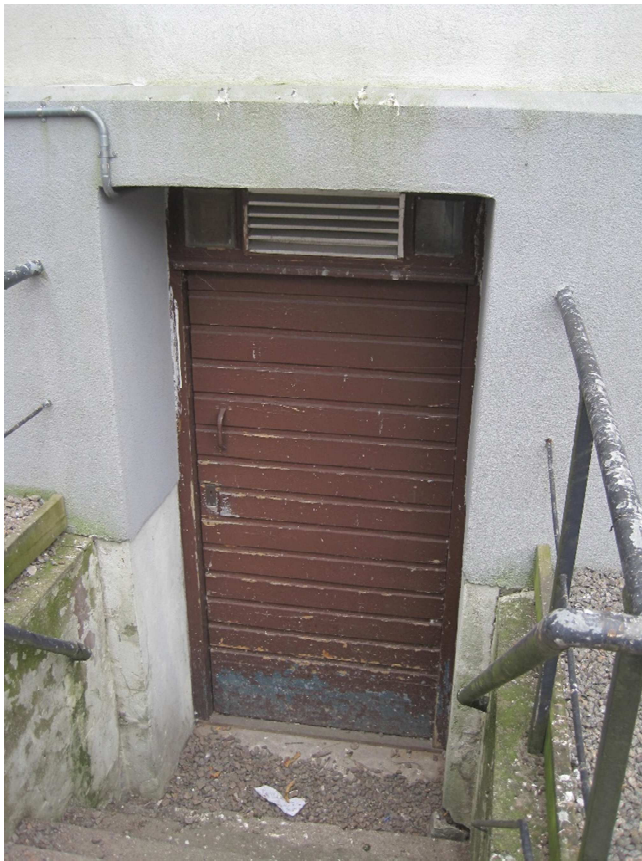
Prøve 13: Maling på tredør ut mot atrie mellom avdeling A og B, to lag med maling.

Kadmium, kopper, bly, sink og PCB er over grenseverdi for farlig avfall.

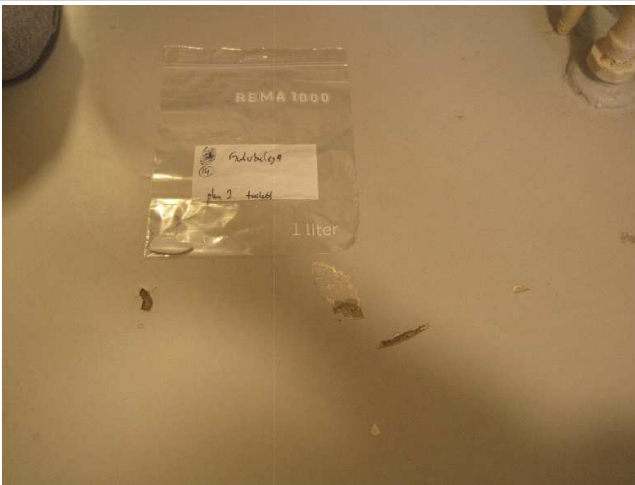
Toalettrom i 1.etasje har fliser på gulv og vegg, disse er lagt ved oppgradering etter 2009, mistenkes ikke for innhold av farlige stoffer og kan leveres som ordinært avfall. I toalett i 2.etasje er det epoxybelegg på gulv, og det er usikkert når dette er fra. Det er derfor tatt prøve som viser innhold av bly (prøve 14).

Prøve 14: Gulvbelegg på toalett i 2. etasje.

Malingslag/epoxy i toalett i 2.etasje må fjernes og leveres som farlig avfall med tungmetaller (bly).
