TYSVÆR KOMMUNE

VURDERING AV EKSISTERENDE FUNDAMENTER OG MASTER I FLOMLYSPROSJEKTET

BYGGTEKNISK NOTAT

NOT-RIB-001

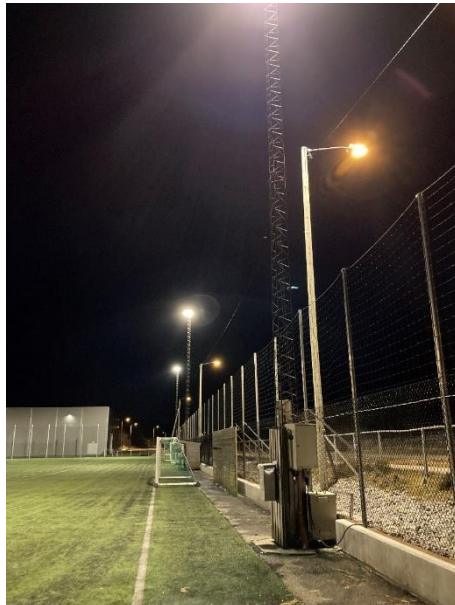
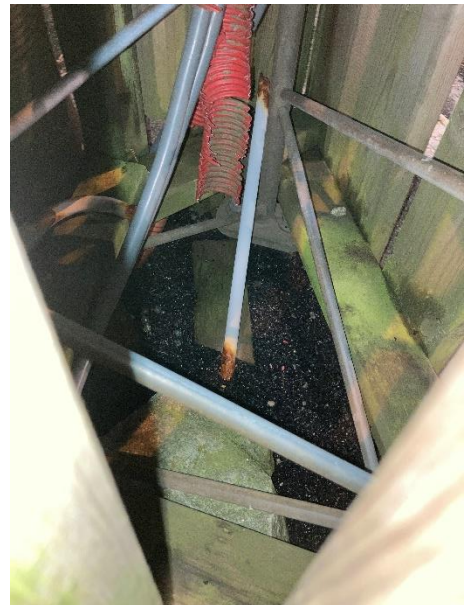
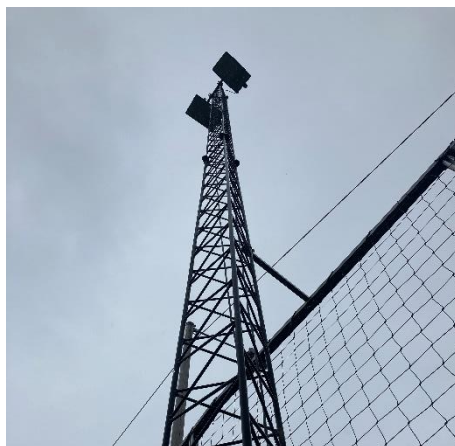
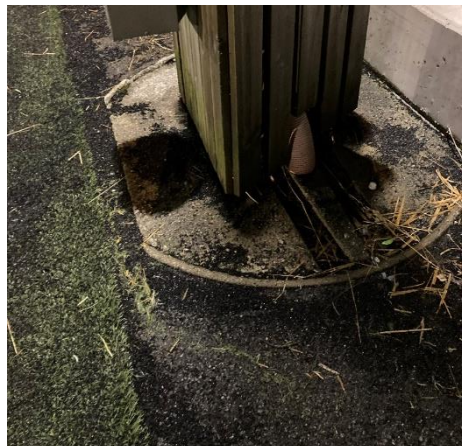
2.1 Byggteknisk tilstand flomlysanlegg i Tysværvåg

Mastehøyde 15 m, utforming søyle av romfagverk med tre hovedstenger fra bunn til topp med diagonaler mellom stengene. Det er to armaturer i topp av lysmastene i dag. Eksisterende totalvekt er anslått til 130 kg av Arnold Vågen i Haugaland Kraft.

Tilstand: Synlig del av fundament ser ut som toppen av en kumring med diameter Ø1600 mm. Disse kumringene finnes i tre høyder: 300 mm, 500 mm og 1000 mm. Boltegruppe fra lysmasten er plassert sentrisk i kumringen, og kumringen er deretter utstøpt. Oversiden av kumringen ser ut til å være i god tilstand, men COWI AS har ikke informasjon om hvilken høyde på kumringer det er benyttet. Lysmastene i seg selv ser ut til å være rimelig i lodd, uten tydelige, synlige utvendige skader. Mastene ble kun observert fra bakkenivå.

Her økes vindarealet med 50 %. Det er ikke framlagt underlag eller dokumentasjon på disse mastene. En økning av belastningen på 50 % vil benytte hele sikkerhetsfaktoren, og det anbefales at det innhentes pris også for skifte av lysmaster i Tysværvåg.

Avhengig av hvilken dybde kumringene er, og om fundamentet er forankret i fjell, kan det være aktuelt å beholde fundamenter.

Det anbefales å innhente priser for nye lysmaster ved flomlysanlegget i Tysværvåg. Her kan det tenkes at fundamenter kan videreføres, men det avhenger av dybden av disse. Mastene er prosjektert til den spesifikke lokasjon og de opprinnelige lastene, og det er lite faglig grunnlag for å hevde at prosjekterende i sin tid la inn så mye ekstra margin at lysmastene kan videreføres. Utforming av søylefot på eventuell ny lysmast spiller også inn på gjengbruksevnen til dagens fundamenter.

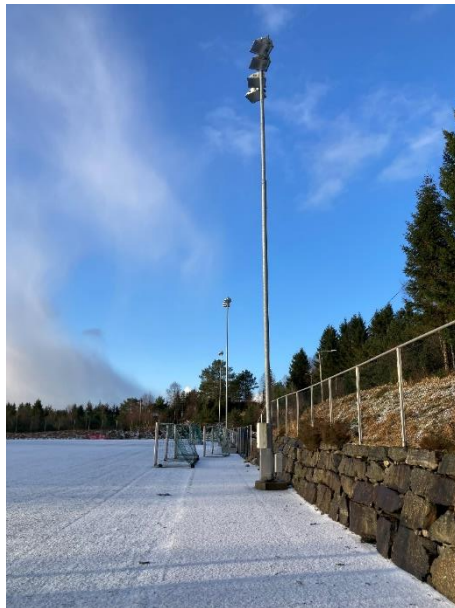
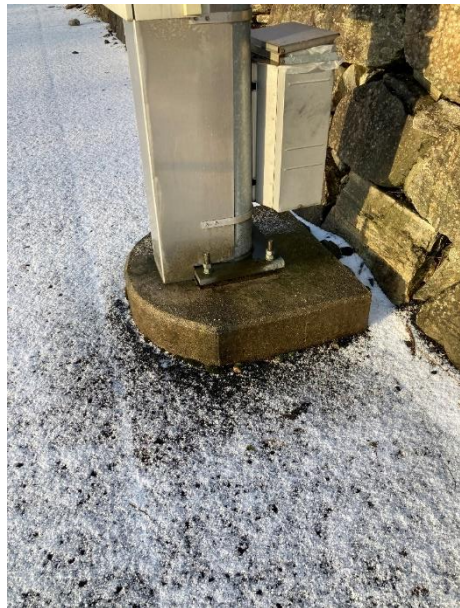
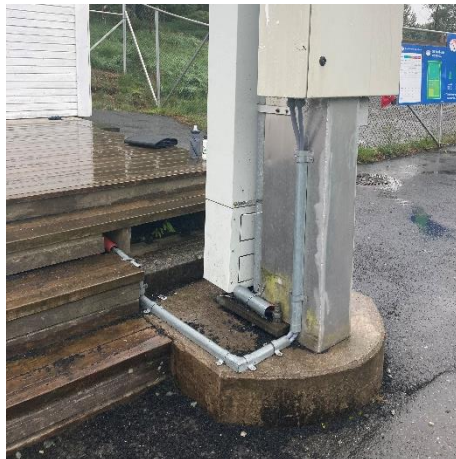
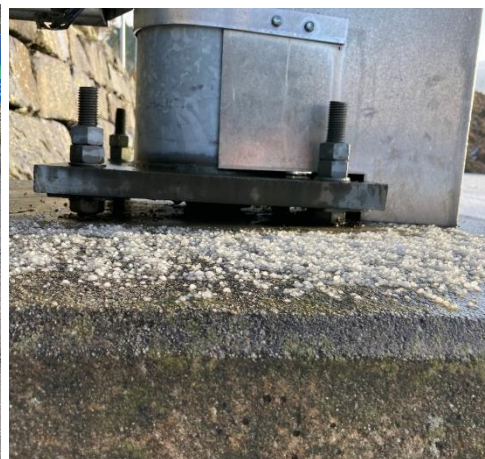
2.2 Byggteknisk tilstand flomlysanlegg på Frakkagjerd

Mastehøyde 15,5 m, utforming rørprofil fra bunn til topp. Synlig del av fundament 0,7 m x 1,0 m x 0,275 m og vindareal på 4 x ca 0,7 m x ca 0,75 m. Vekt av de fire armaturene opplyses å være 103 kg.

Tilstand: Synlig del av fundamenter ser intakte ut uten sprekker eller riss. Søylefot er montert på boltegrupper med muttere for justering over og under søylefot. Høyde under søylefot retning inn mot kunstgressbanen er lavere enn høyde under søylefot retning ut fra kunstgressbane. Høydeforskjellen er opp mot 10 mm. En høydeforskjell på 10 mm kan utgjøre opp til 400 mm i toppen. Mastene ble kun observert fra bakkenivå.

Momentet vil potensielt øke med under 0,2 % - dette anses som neglisjerbart.

For Frakkagjerd er det sannsynliggjort at eksisterende master og fundamenter kan gjenbrukes i ny situasjon.

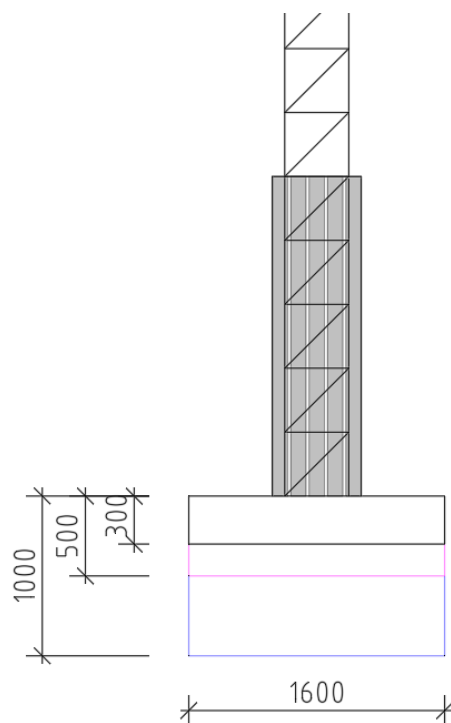
Opptredende last i bolteforbindelse:

$$R_A = 46,8 \text{ kNm} / (2 * 0,2 \text{ m}) = 117 \text{ kN}$$

Kapasitet $N_{Rd, \varnothing 20, 8.8} = 141,1 \text{ kN} \rightarrow$ kapasitet er OK så lenge en får til tilstrekkelig forankring av bolten.

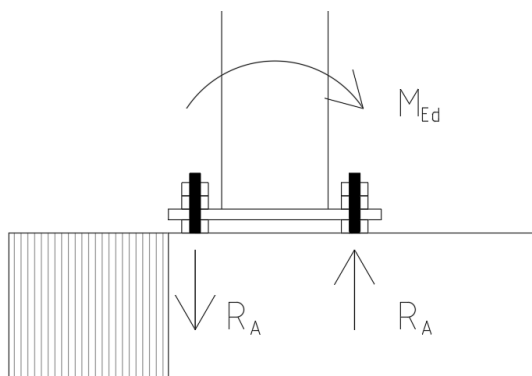
Boltene Ø20 plassert omtrent 300 mm fra hverandre vil kunne få en opptredende strekklast på:

$$R_A = M_{Ed, max, ny} / (0,3 \text{ m} * 2) = 106,8 \text{ kN}$$

Kapasitet $N_{Rd, \varnothing 20, 8.8} = 141,1 \text{ kN} \rightarrow$ kapasitet er OK
