NOTAT

Oppdrag	Oasen svømme- og miljøsentert
Kunde	Namsos kommune v/ Nils Hallvard Brørs
Notat nr.	F-NOT-02
Revisjon	00
Dato	21. januar 2022

OASEN SVØMME- OG MILJØSENTER – BRANNTTEKNISK VURDERING AV MIDLERTIDIGE TILTAK FOR Å TILLATE BEGRENSET BRUK

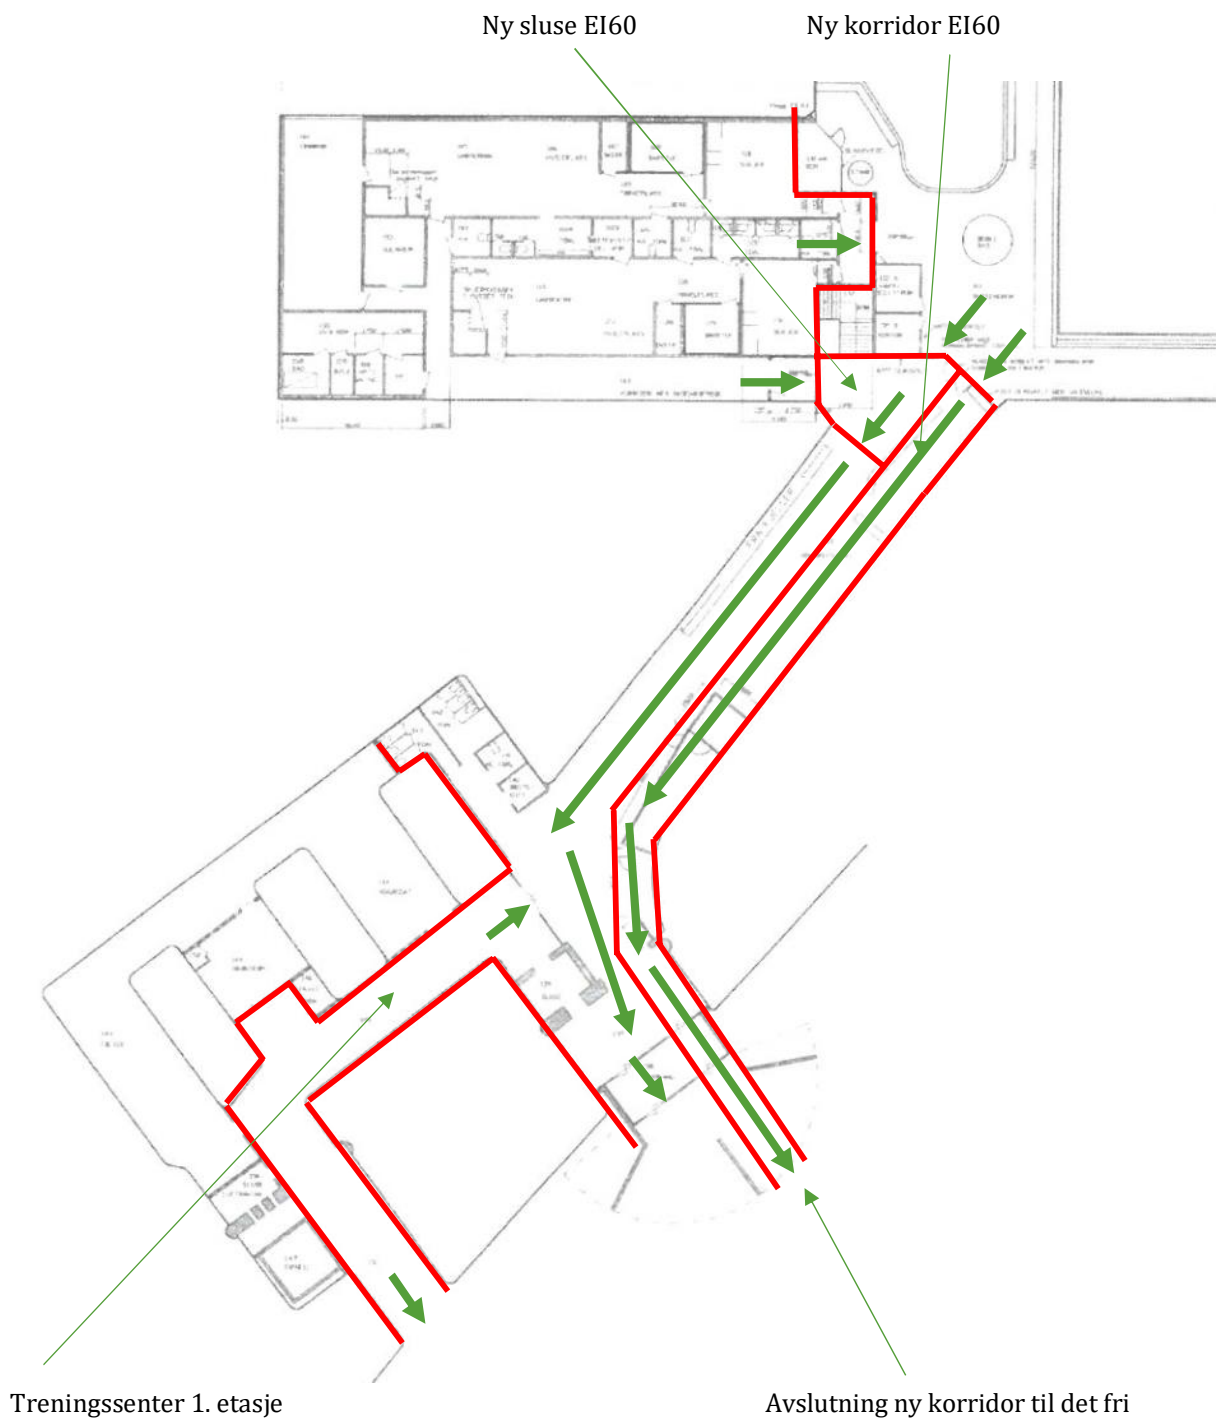
7 PRINSIPPSKISSE RØMNING

Under skisseres ny rømningskorridor og rømningsalternativer.

— Branncellebegrensende konstruksjon EI60

Tiltak	Kommentar
Eksisterende rømningsvei må tømmes for alt innhold og brennbart materiale.	Lagerrom, kontorer, resepsjon med innhold må fjernes eller etableres som brannceller. Installasjoner over himling aksepteres. Det anbefales at alle installasjoner kontrolleres med termografering.
Eksisterende rømningsvei må deles opp i to parallelle rømningsveier, hvor ny rømningsvei bygges som et «rom-i-rommet», utført som en egen branncelle. <ul style="list-style-type: none"> <li data-bbox="252 577 767 703">- Ny korridor må starte ved bassengareal, hvor det må bygges en sluse EI60 som et skille mot 2. etasje og vaktrom/bassengareal. <li data-bbox="252 734 767 949">- Ny korridor må enten gå gjennom og ha utgang via treningssenter og uavhengig utgang (via adkomst sivilforsvar), eller ny korridor må føres helt ut i dagen, trukket videre ut forbi dagens utgang, og hvor denne avsluttes i flukt med takoverbygg over hovedinngang. 	Endelig plassering og utførelse må vurderes nærmere/ detaljprosjekteres. Ny korridor gir to uavhengige rømningsveier fra bassengareal/garderobes. Treningssenter ved inngang kan ikke brukes til trening om arealet skal benyttes som rømningsvei. Dersom ny korridor føres ut i dagen, og det i tillegg åpnes for å bruke adkomst for sivilforsvar, kan treningssenter i 1. etasje ved inngang brukes. Treningssenter vil da ha rømning via eksisterende utgang som hovedrømningsvei, og sekundær utgang via adkomst for sivilforsvar. Se skisse under.

Brannalarmanlegget må gjøres heldekkende, dvs. optiske detektorer i alle rom.	Utvidelse av eksisterende brannalarmanlegg.
Ledesystem inkl. utgangsmarkeringer og nødlys må etterkontrolleres og suppleres.	Ny rømningskorridor må ha ledesystem.
Ventilasjonsløsning må kontrolleres for sikker drift på avtrekkssiden. Det må etableres deteksjon i tilluft som stanser anlegget.	Kapasitet på og effekt av avtrekk må avklares.
Begrensninger <ul style="list-style-type: none"> <li data-bbox="252 1451 730 1518">- Det tillates maksimalt én gruppe á 40 personer 	Tilsvarende en skoleklasse med ledsagere
