► **Stordammen**

Teknisk plan for utbedring av hoveddam, sidedam og flomløp

Oppdragsnr.: 5145874 Dokumentnr.: 010 Versjon: E02 Dato: 2020-03-13

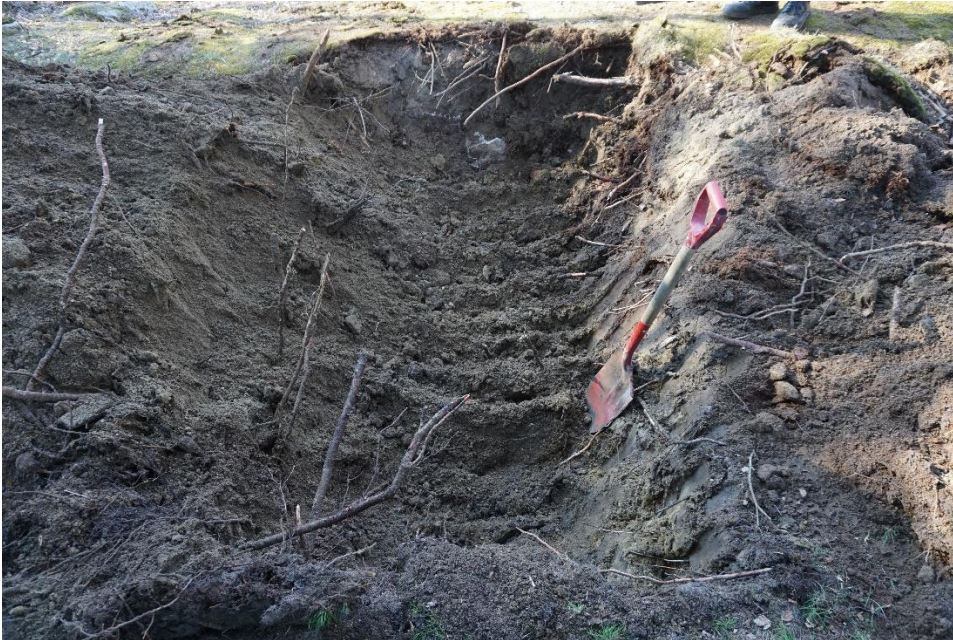
Sjaktning (1) på hoveddammen sett mot nedstrøms. Grusige sandige masser med stein i damkroppen. Nedstrøms mur synes i bakkant.

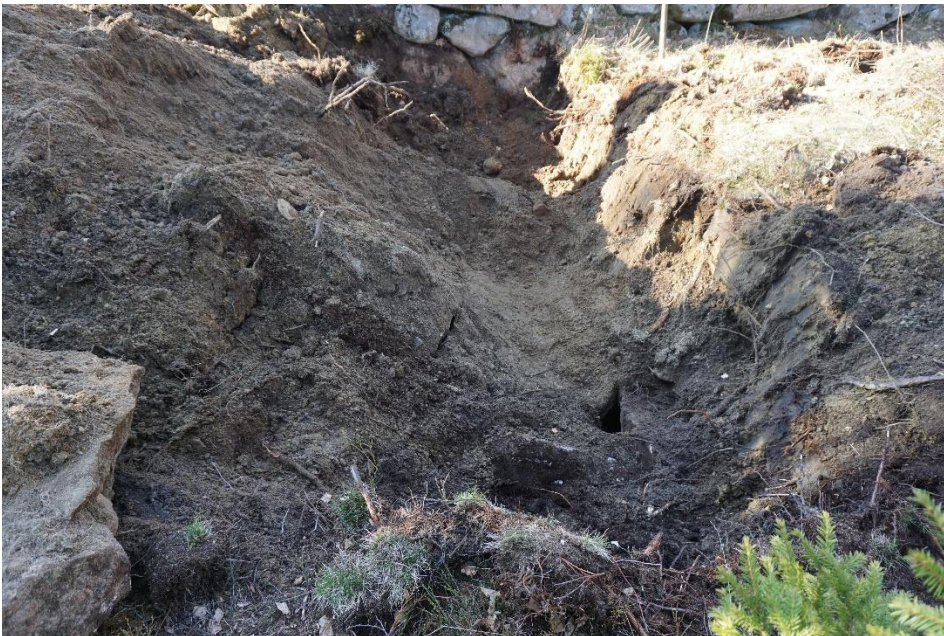
Sjaktning (2) på hoveddammen sett mot nedstrøms. Grusige sandige masser med stein i damkroppen. Nedstrøms mur synes i bakkant.

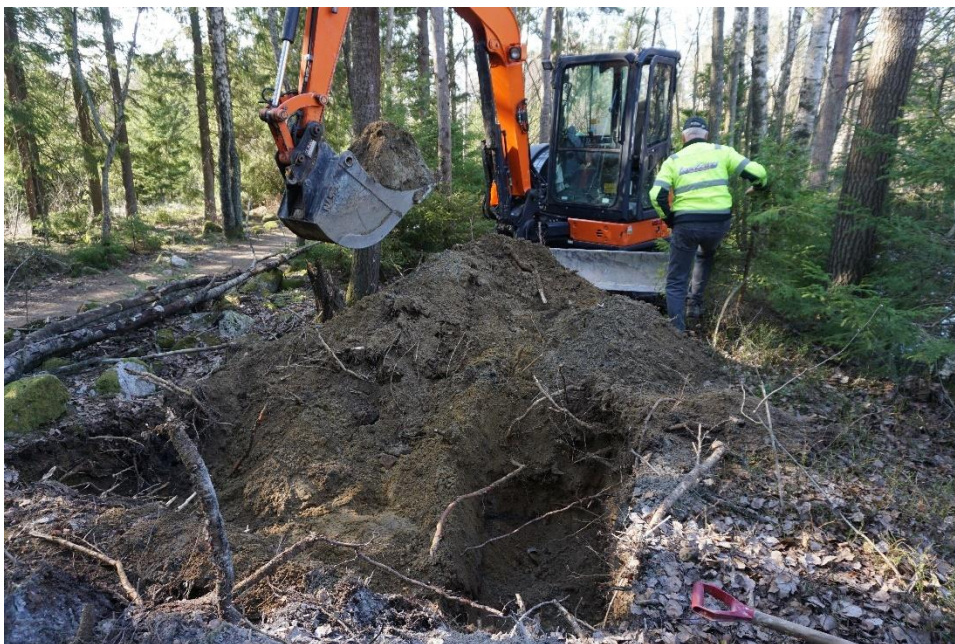
Sjaktning på sidedammen sett langs dammen med vannet på høyre side. Grusige sandige masser med stein i damkroppen. Nedstrøms mur synes til venstre.

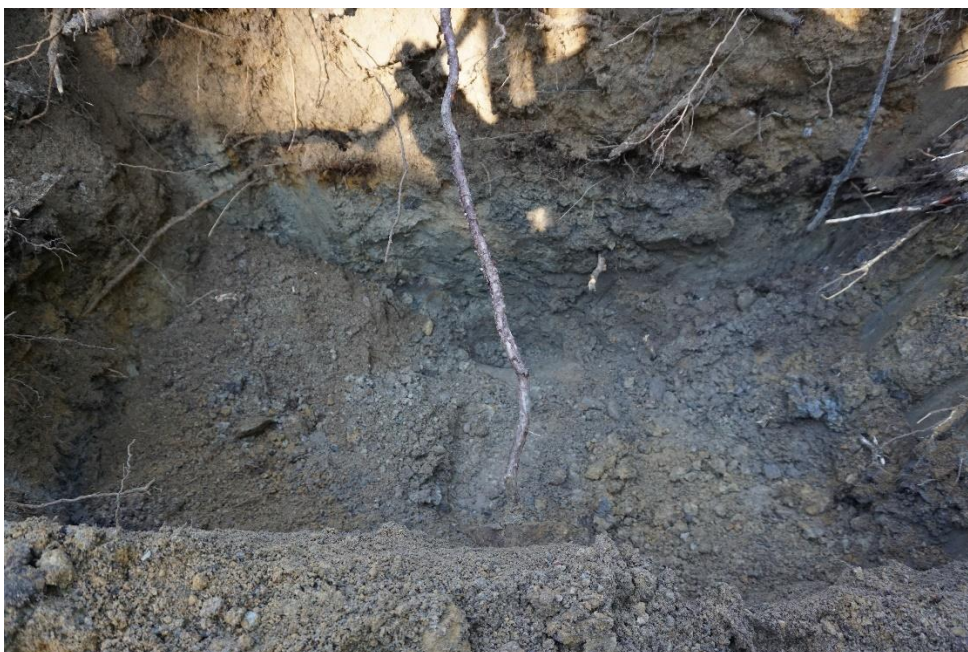
Sjaktning på sidedammen. Tettesone er synlig oppstrøms mot vannsiden. Prøve av massen ble tatt. Leirig materiale som siktekurve ovenfor.

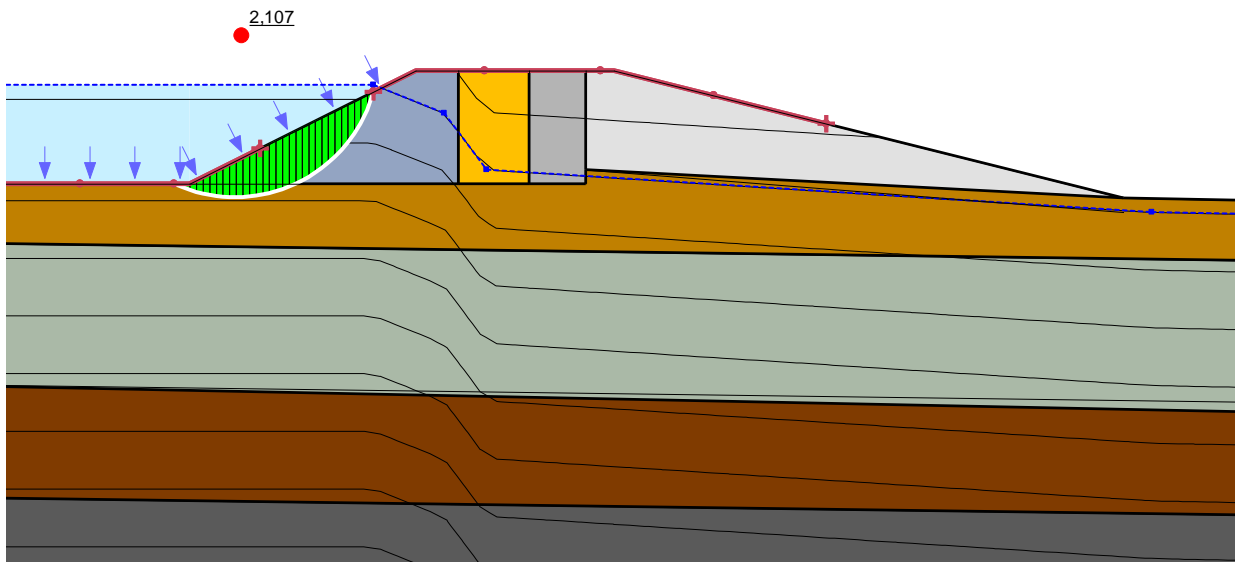
Lasttilfelle vannstand DFV og utglidning mot oppstrøms side. Sikkerhetsfaktor 2,1.

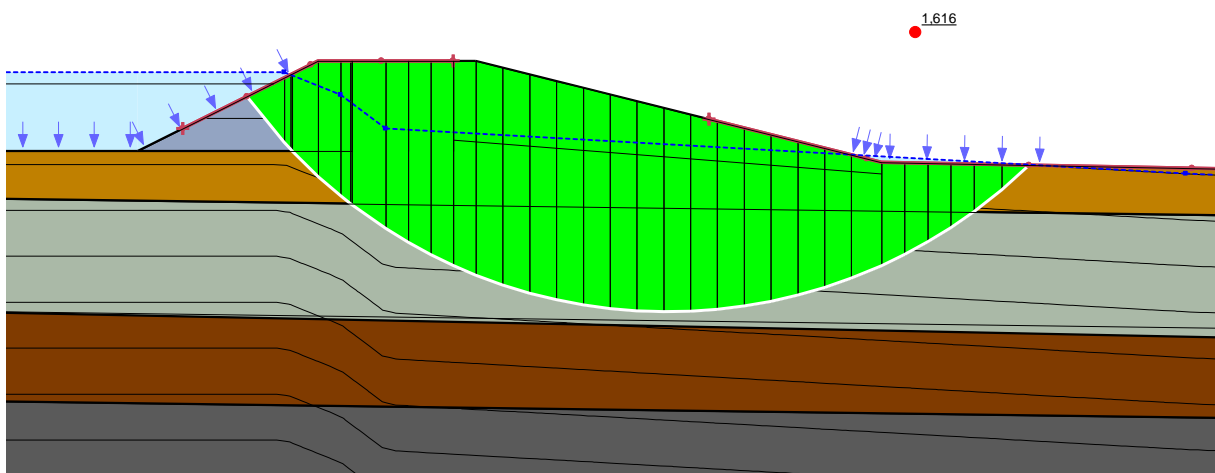
Lasttilfelle vannstand DFV og utglidning mot nedstrøms side. Sikkerhetsfaktor 1,62.

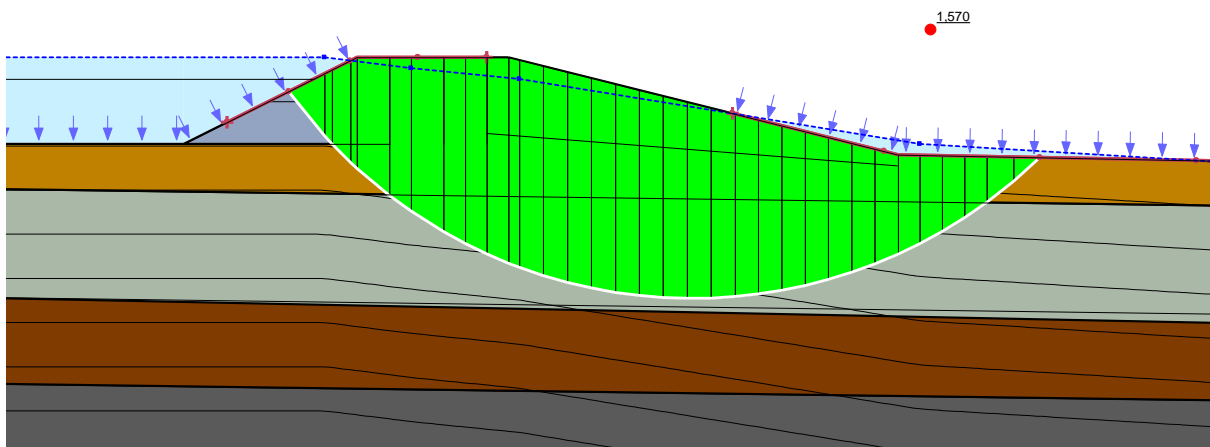
Lasttilfelle vannstand til topp dam, vannmettet støttefylling og utglidning mot nedstrøms side. Sikkerhetsfaktor 1,57.

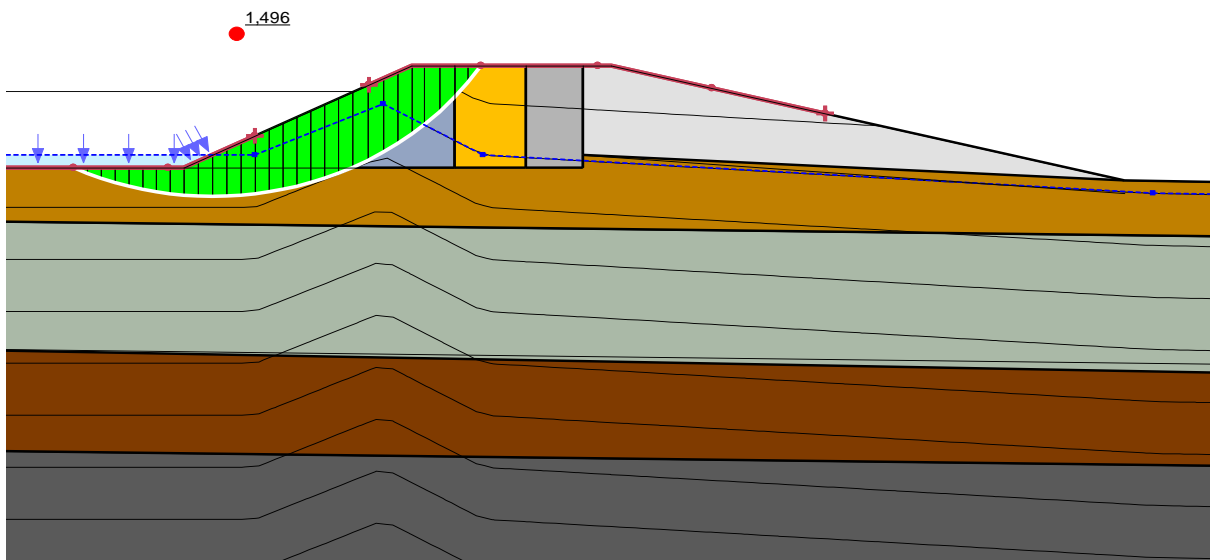
Lasttilfelle vannstand senket til HRV – 2,5 m og utglidning mot oppstrøms side. Sikkerhetsfaktor 1,5.

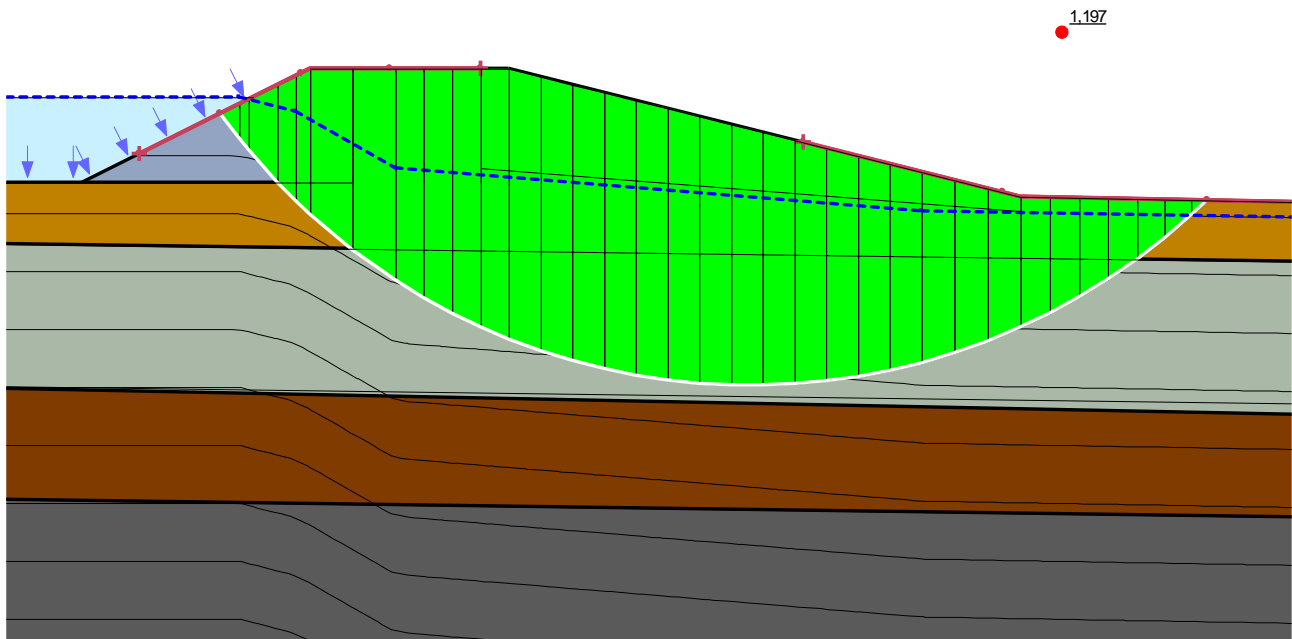
Vannstand ved HRV, mot nedstrøms. Jordskjelv 475 år og 2 gg amplitude. Beregnet en sikkerhetsfaktor $F=1,2$.

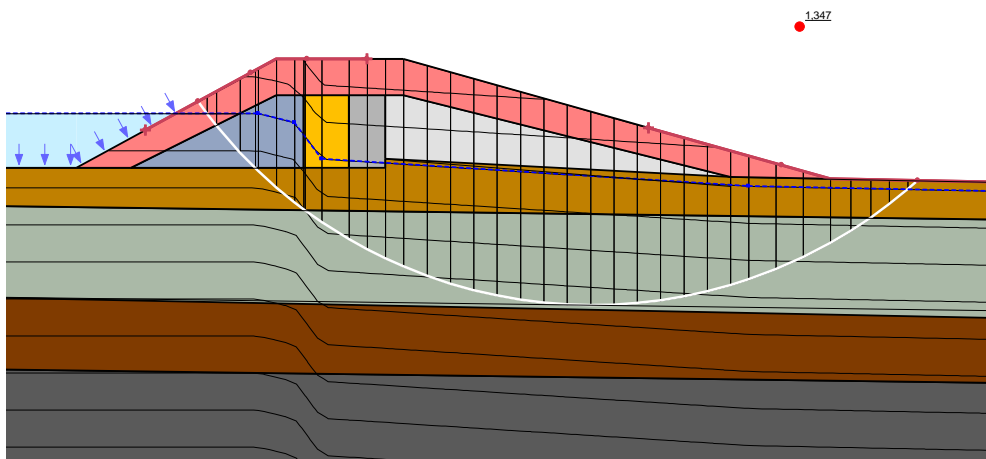
Last tilfelle DFV og 2 m ekstra påbygging gir sikkerhetsfaktor 1,35 mot nedstrøms side.

Resultatet av en 2 m ekstra påbygging medfører at sikkerhetsfaktoren reduseres fra 1,6 til 1,35. Dette er forventet p.g.a. relativ svak leir lag i fundamentet.
