Prosjekt navn: AH KOS Planlegging Rehab D blokk	Prosjekt nr.:	Ansvarlig:	Dato: 26.08.2020
---	---------------	------------	----------------------------

Prosj.-adm. Bunnledninger D Blokka
Ansvarlig: Akershus Universitetssykehus HF
Avdeling: AH KOS Drift og vedlikehold u.etg
Postboks:
Gate: Parkvegen 35
Sted, Postnummer: 2212 Kongsvinger
Telefon:
Fax:
Mobil:
E-mail:

Rørinspeksjonen er utført ifølge, NORVAR - Prosjektrapport 145/2005
Vekting av observasjoner ifølge, NORVAR - Rapport 150/2007

Rapport fra inspeksjon

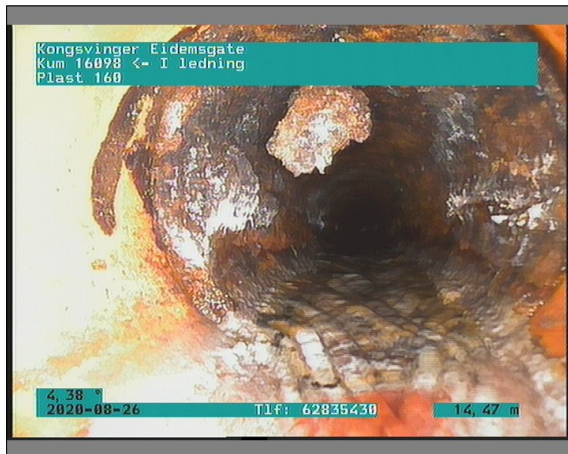
Foto: 1_1_7_26082020_093046_A.JPG
 14,47m, Materialendring til Støpejern

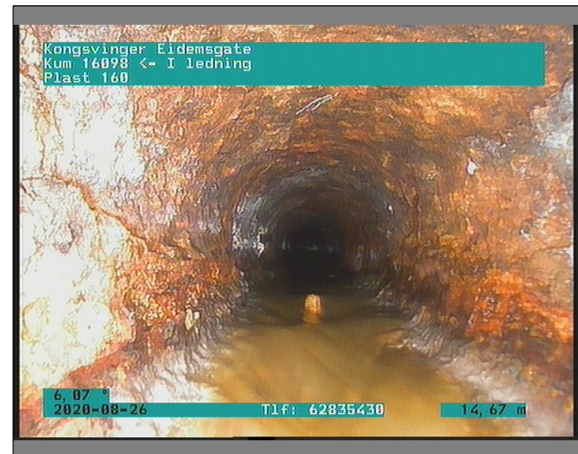
Foto: 1_1_9_26082020_093139_A.JPG
 14,67m, Utfelling/Belegg, reduksjon i tverrsnittsarealet er mellom 15 - 30%, fra 12 til 12 Kl., Andre, Rust, Start

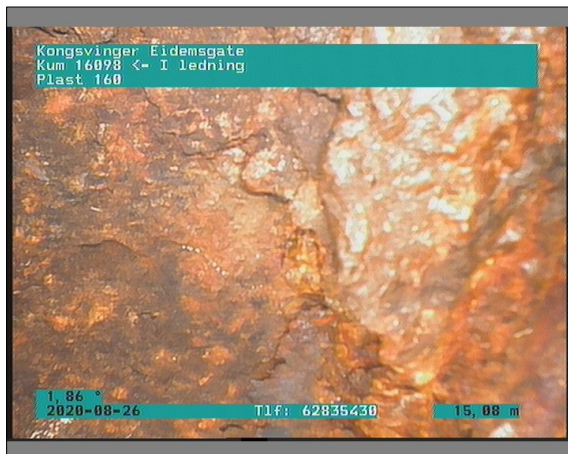
Foto: 1_1_9_26082020_093208_B.JPG
 14,67m, Utfelling/Belegg, reduksjon i tverrsnittsarealet er mellom 15 - 30%, fra 12 til 12 Kl., Andre, Rust, Start

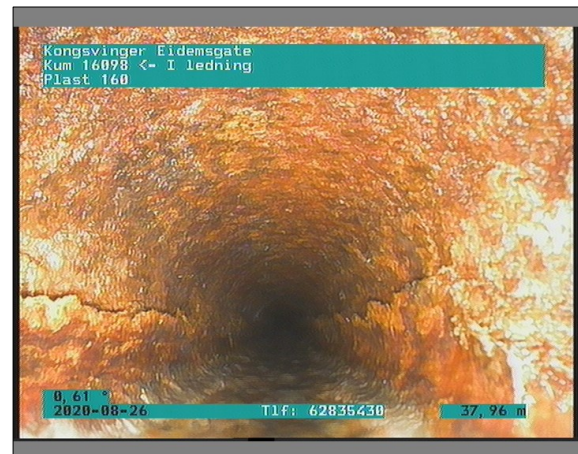
Foto: 1_1_14_26082020_095327_A.JPG
 29,29m, Utfelling/Belegg, reduksjon i tverrsnittsarealet er mellom 15 - 30%, fra 03 til 09 Kl., Andre, Rustbelegg

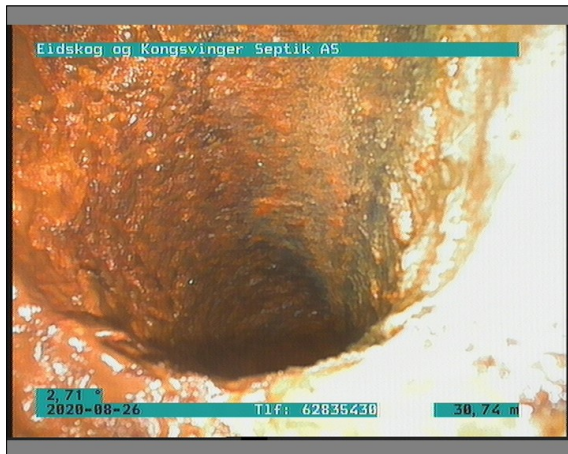
Foto: 1_1_15_26082020_132108_A.JPG
 30,84m, Tilkopling Prefabrikkert grennrør. fra 01 til 04 Kl.

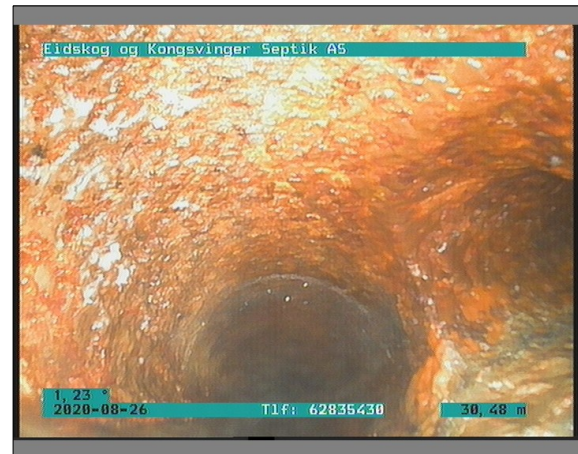
Foto: 1_1_15_26082020_132128_B.JPG
 30,84m, Tilkopling Prefabrikkert grennrør. fra 01 til 04 Kl.

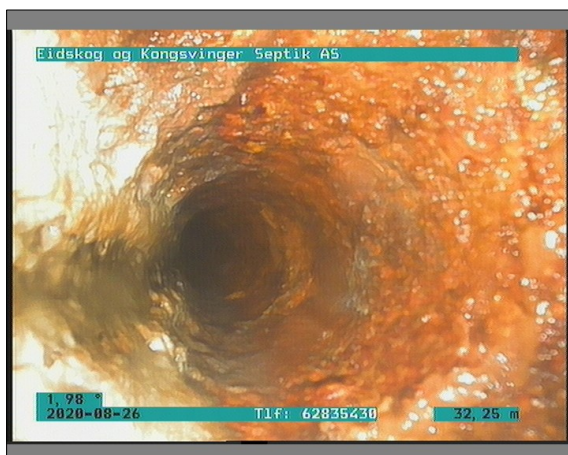
Foto: 1_1_17_26082020_131854_A.JPG
 32,36m, Tilkopling Prefabrikkert grennrør. fra 09 til 11 Kl.

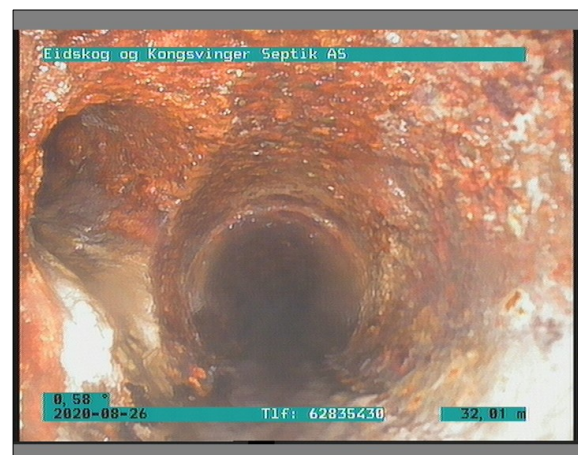
Foto: 1_1_17_26082020_131911_B.JPG
 32,36m, Tilkopling Prefabrikkert grennrør. fra 09 til 11 Kl.

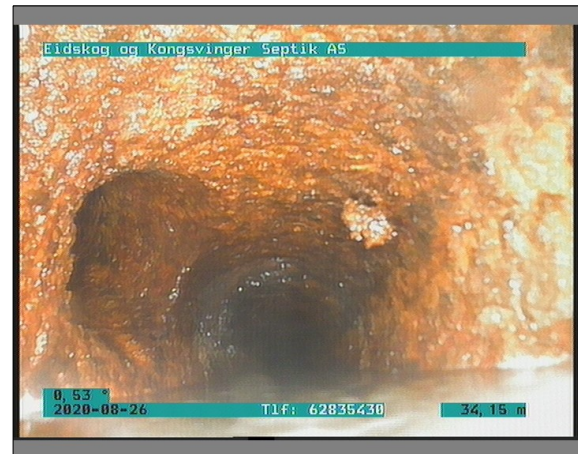
Foto: 1_1_18_26082020_131734_B.JPG
 34,52m, Tilkopling Prefabrikkert grenrør. fra 09 til 11 Kl.

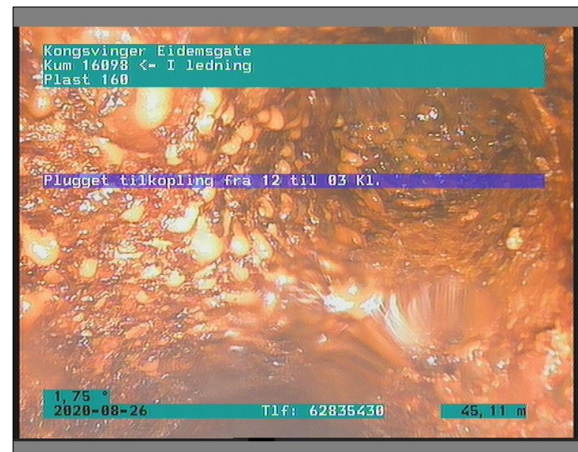
Foto: 1_1_24_26082020_100122_A.JPG
 45,11m, Plugget tilkopling fra 12 til 03 Kl.

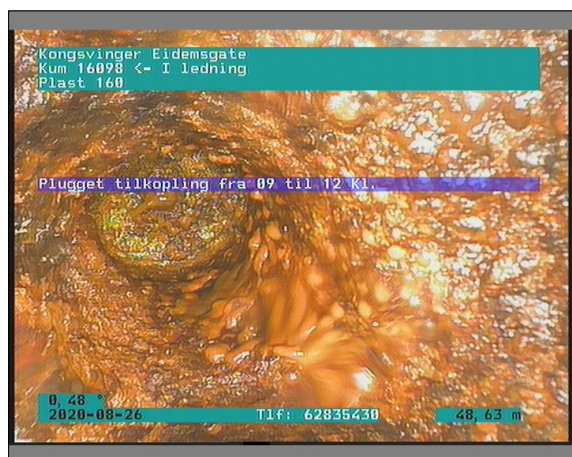
Foto: 1_1_27_26082020_100351_A.JPG
 48,63m, Plugget tilkopling fra 09 til 12 Kl.

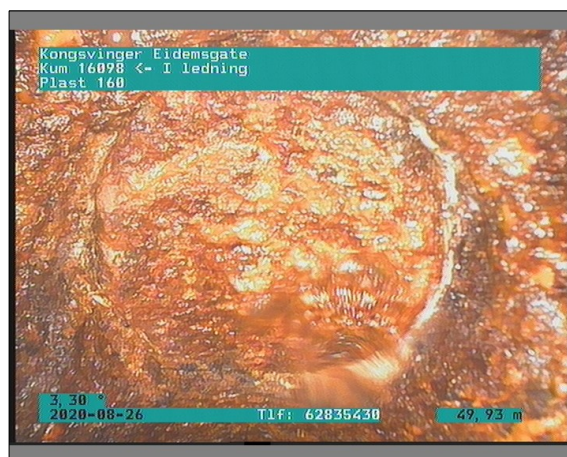
Foto: 1_1_28_26082020_100705_A.JPG
 49,93m, Tilkopling Andre, fra 10 til 02 Kl., Stakegren i Gulvkum B

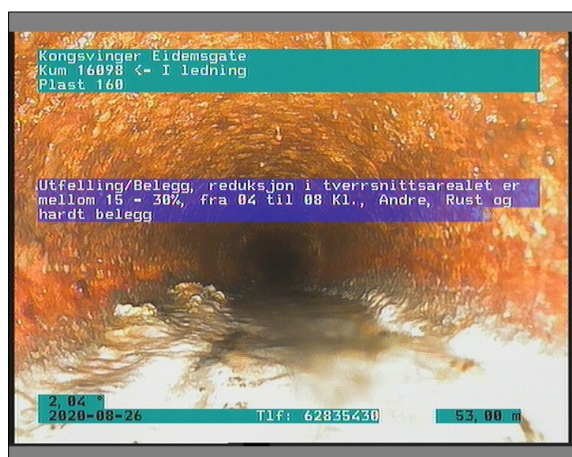
Foto: 1_1_29_26082020_100937_A.JPG
 53m, Utfelling/Belegg, reduksjon i tverrsnittsarealet er mellom 15 - 30%, fra 04 til 08 Kl., Andre, Rust og hardt belegg

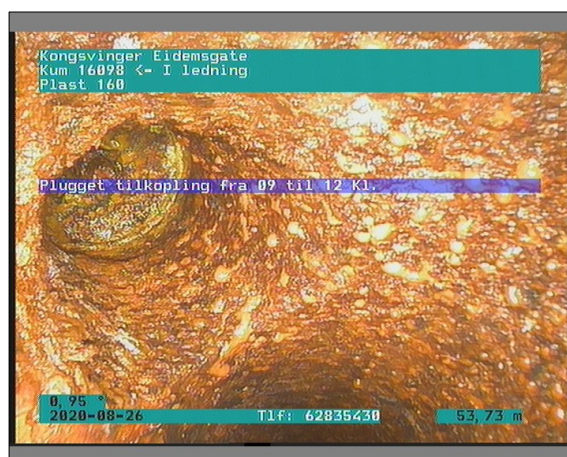
Foto: 1_1_31_26082020_101122_A.JPG
 53,73m, Plugget tilkopling fra 09 til 12 Kl.

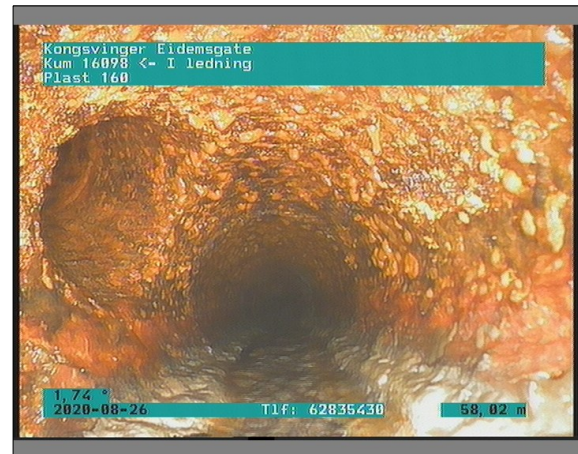
Foto: 1_1_34_26082020_101528_A.JPG
 58,29m, Tilkopling Prefabrikkert grenrør. fra 08 til 11 Kl.

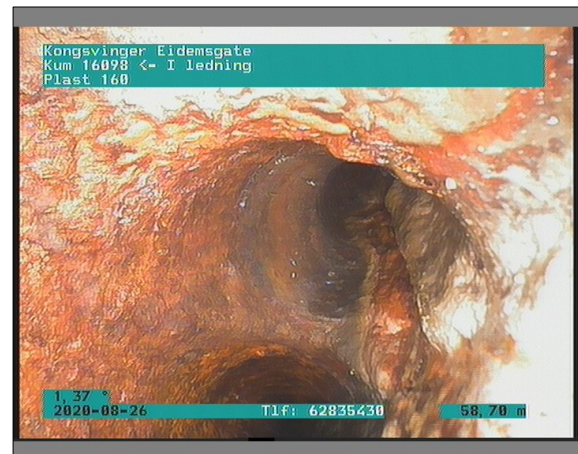
Foto: 1_1_35_26082020_101710_A.JPG
 58,85m, Tilkopling Prefabrikkert grenrør. fra 12 til 06 Kl.

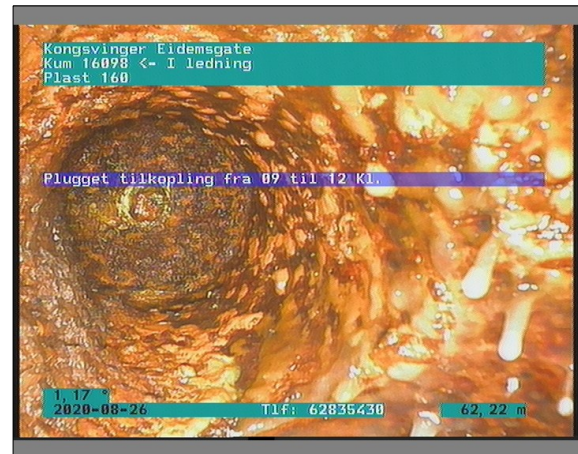
Foto: 1_1_40_26082020_102146_A.JPG
 62,22m, Plugget tilkopling fra 09 til 12 Kl.

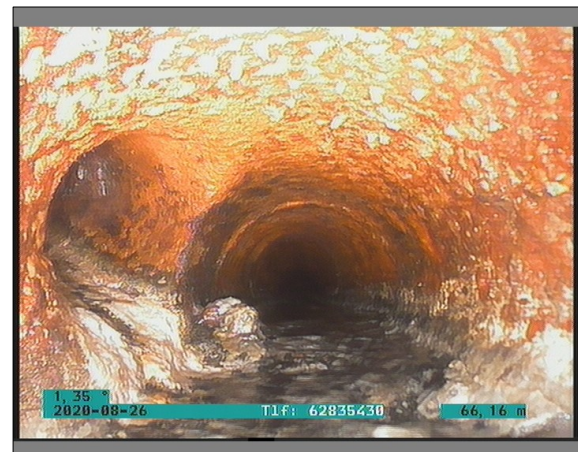
Foto: 1_1_42_26082020_102601_A.JPG
 66,3m, Tilkopling Prefabrikkert grenrør. fra 08 til 11 Kl.

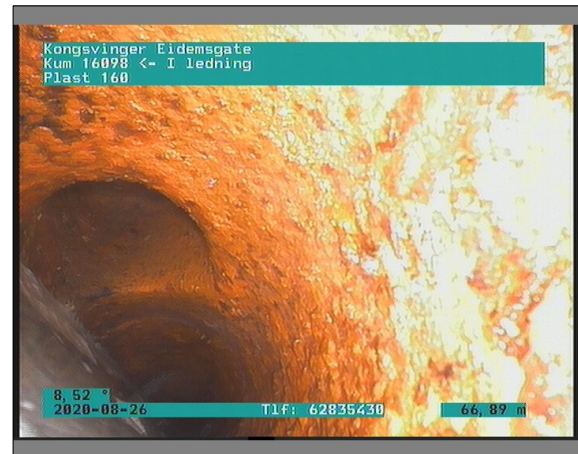
Foto: 1_1_45_26082020_105013_A.JPG
 66,91m, Tilkopling Prefabrikkert grennrør. fra 08 til 12 Kl.

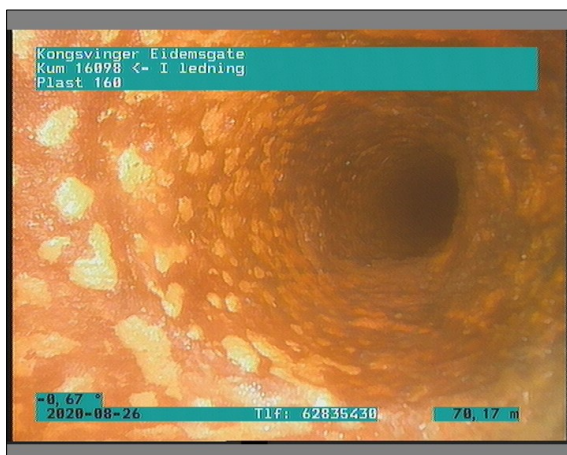
Foto: 1_1_46_26082020_110855_A.JPG
 69,86m, Tilkopling Prefabrikkert grennrør. fra 12 til 05 Kl.

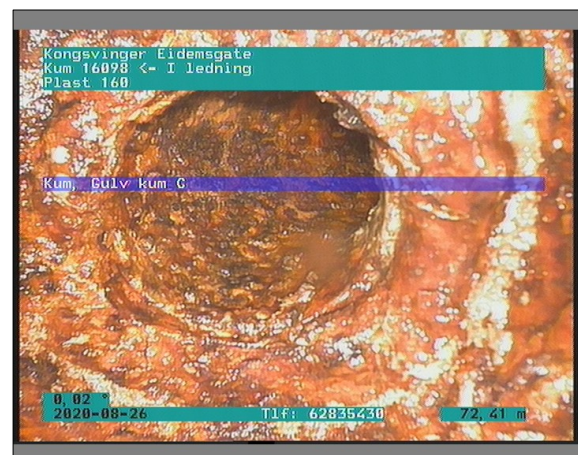
Foto: 1_1_48_26082020_111651_A.JPG
 72,41m, Kum, Gulv kum C

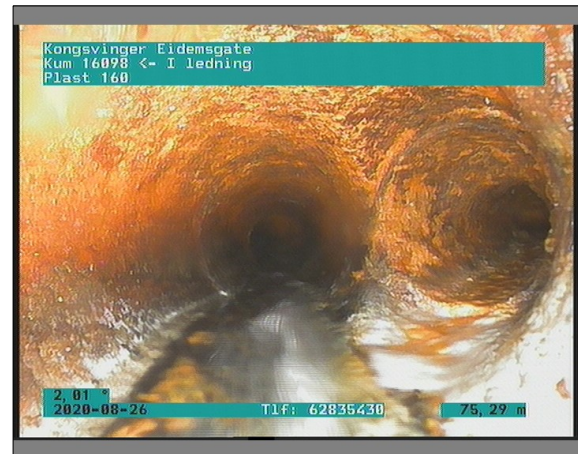
Foto: 1_1_49_26082020_113206_B.JPG
75,38m, Tilkopling Prefabrikkert grenrør. fra 12 til 06 Kl.

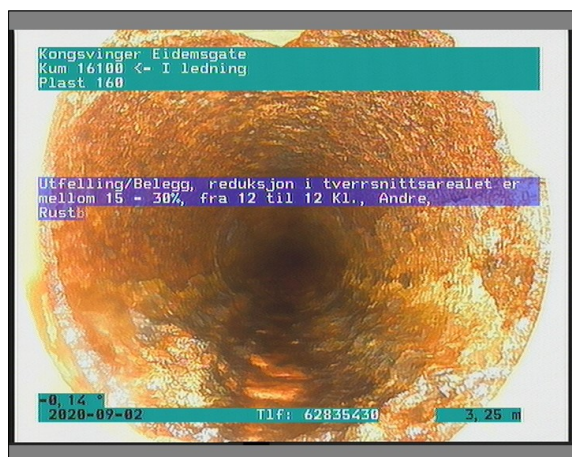
Foto: 4_1_3_02092020_101008_A.JPG
 3,25m, Utfelling/Belegg, reduksjon i tverrsnittsarealet er mellom 15 - 30%, fra 12 til 12 Kl., Andre, Rustbelegg, Start

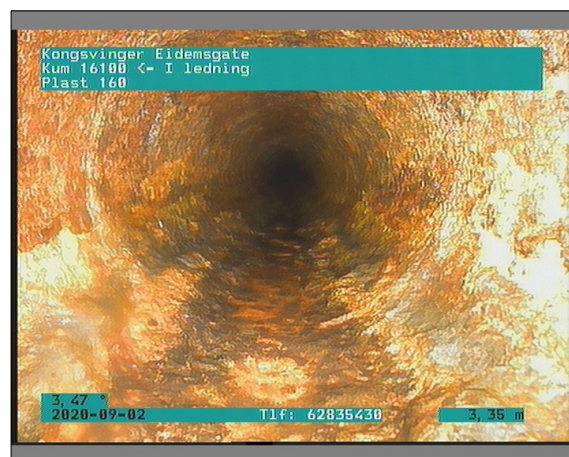
Foto: 4_1_3_02092020_101024_B.JPG
 3,25m, Utfelling/Belegg, reduksjon i tverrsnittsarealet er mellom 15 - 30%, fra 12 til 12 Kl., Andre, Rustbelegg, Start

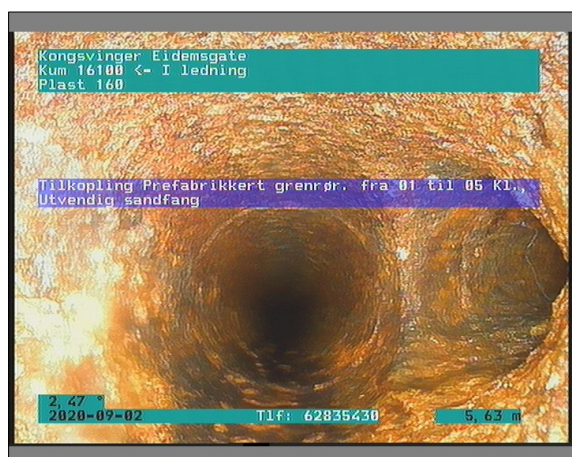
Foto: 4_1_4_02092020_101242_A.JPG
 5,63m, Tilkopling Prefabrikkert grenrør, fra 01 til 05 Kl., Utvendig sandfang

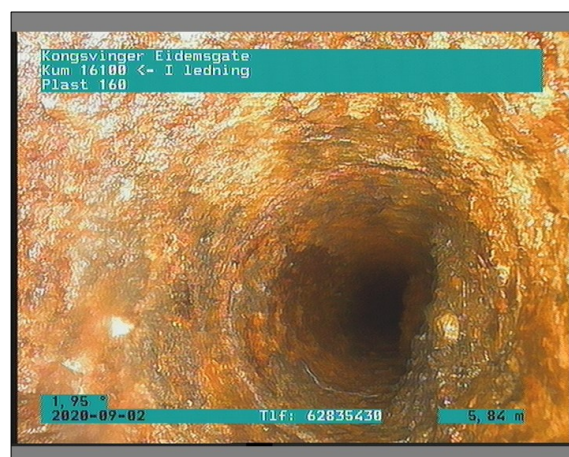
Foto: 4_1_4_02092020_101300_B.JPG
 5,63m, Tilkopling Prefabrikkert grenrør, fra 01 til 05 Kl., Utvendig sandfang

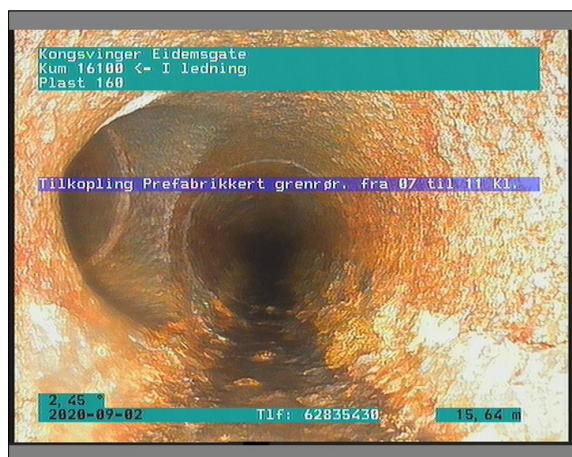
Foto: 4_1_5_02092020_101521_A.JPG
 15,64m, Tilkopling Prefabrikkert grennrør, fra 07 til 11 Kl.

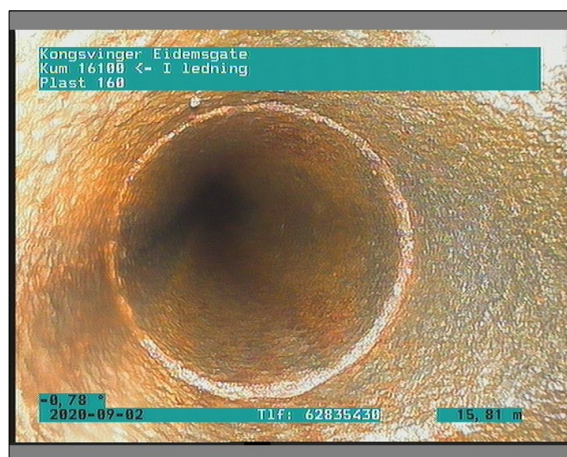
Foto: 4_1_5_02092020_101535_B.JPG
 15,64m, Tilkopling Prefabrikkert grennrør, fra 07 til 11 Kl.

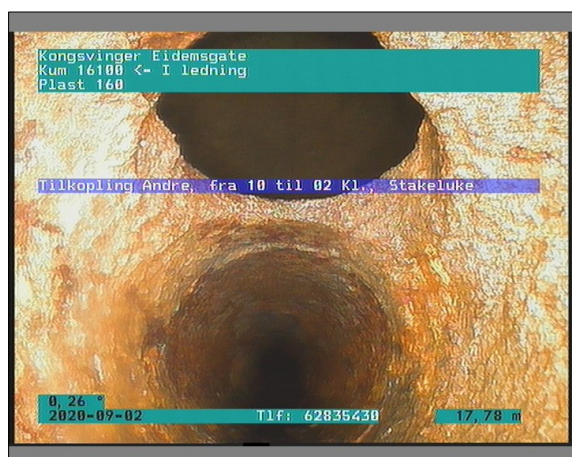
Foto: 4_1_7_02092020_101751_A.JPG
 17,78m, Tilkopling Andre, fra 10 til 02 Kl., Stakeluke

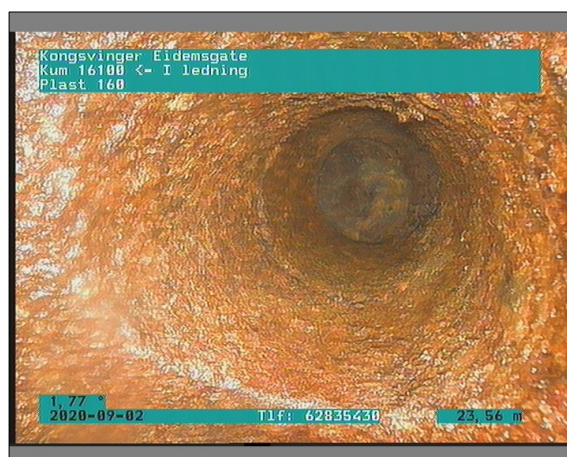
Foto: 4_1_8_02092020_102149_A.JPG
 23,56m, Plugget tilkopling fra 01 til 04 Kl., Plugget ?

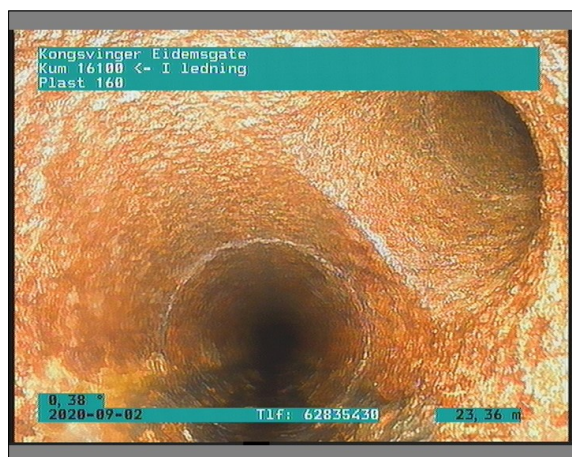
Foto: 4_1_9_02092020_102211_A.JPG
23,56m, Tilkopling Prefabrikkert grennrør. fra 01 til 04 Kl.

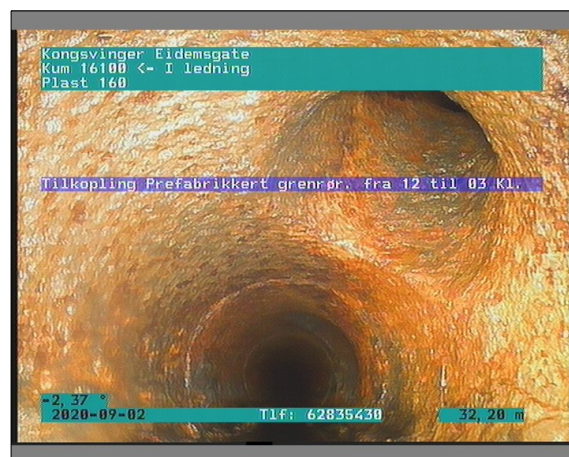
Foto: 4_1_11_02092020_102553_A.JPG
32,19m, Tilkopling Prefabrikkert grennrør. fra 12 til 03 Kl.

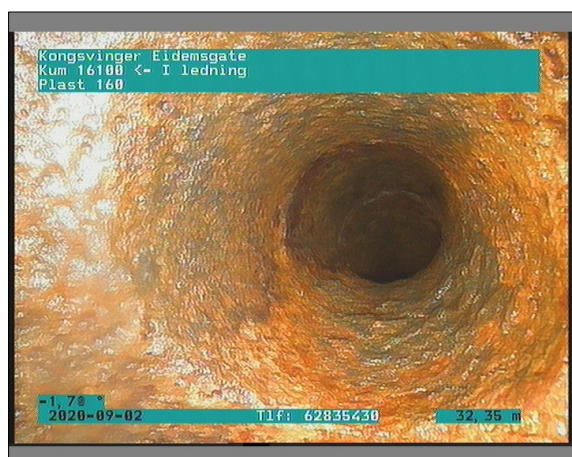
Foto: 4_1_11_02092020_102606_B.JPG
32,19m, Tilkopling Prefabrikkert grennrør. fra 12 til 03 Kl.

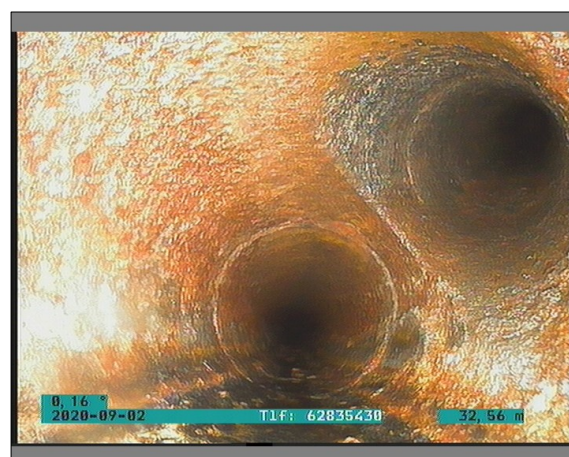
Foto: 4_1_12_02092020_102637_A.JPG
32,55m, Tilkopling Prefabrikkert grennrør. fra 12 til 04 Kl.

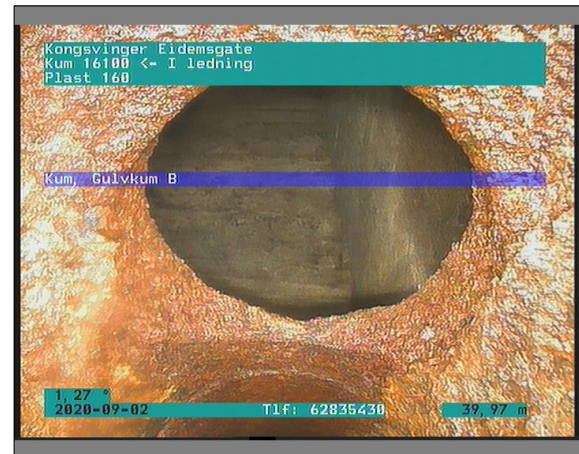
Foto: 4_1_14_02092020_103019_A.JPG
 39,97m, Kum, Gulvkum B

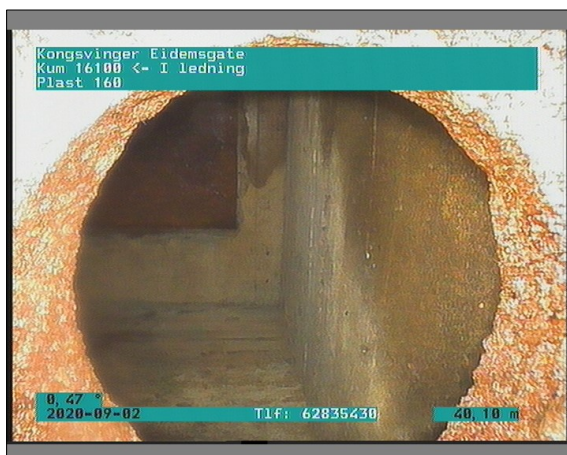
Foto: 4_1_15_02092020_103057_A.JPG
 39,97m, Tilkopling Andre, fra 10 til 02 Kl., Stakeluke i kum

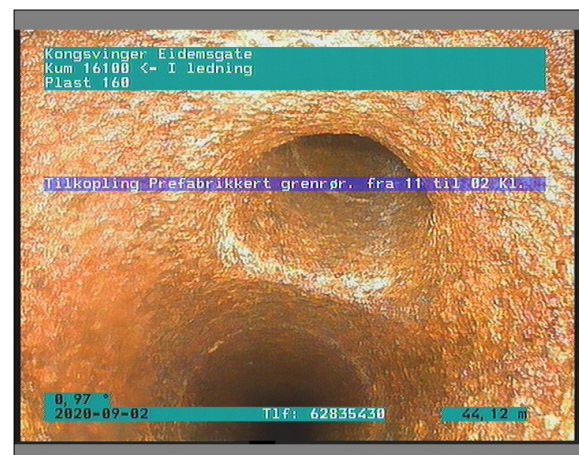
Foto: 4_1_16_02092020_103211_A.JPG
 44,12m, Tilkopling Prefabrikkert grenrør. fra 11 til 02 Kl., I bruk ?

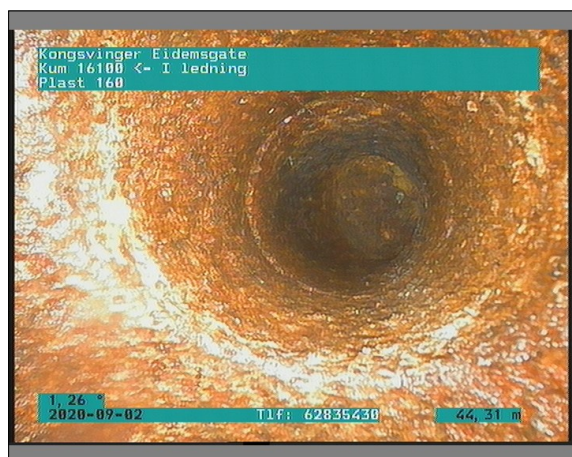
Foto: 4_1_16_02092020_103311_B.JPG
 44,12m, Tilkopling Prefabrikkert grennrør. fra 11 til 02 Kl., I bruk ?

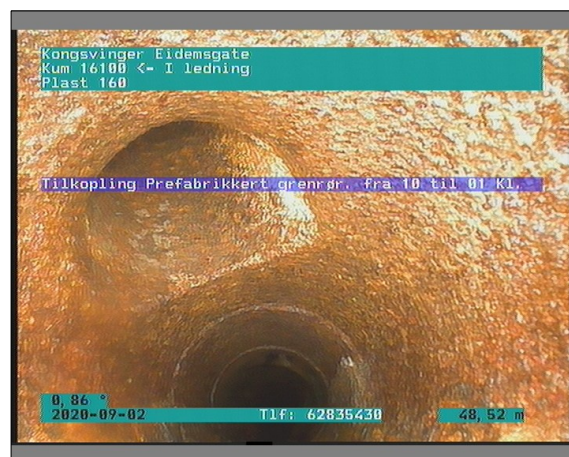
Foto: 4_1_17_02092020_103454_A.JPG
 48,52m, Tilkopling Prefabrikkert grennrør. fra 10 til 01 Kl.

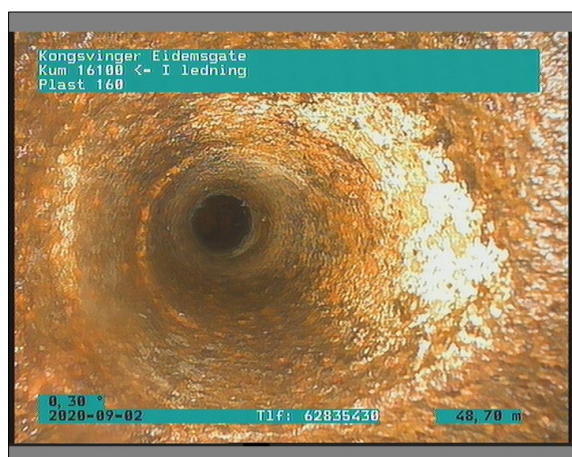
Foto: 4_1_17_02092020_103507_B.JPG
 48,52m, Tilkopling Prefabrikkert grennrør. fra 10 til 01 Kl.

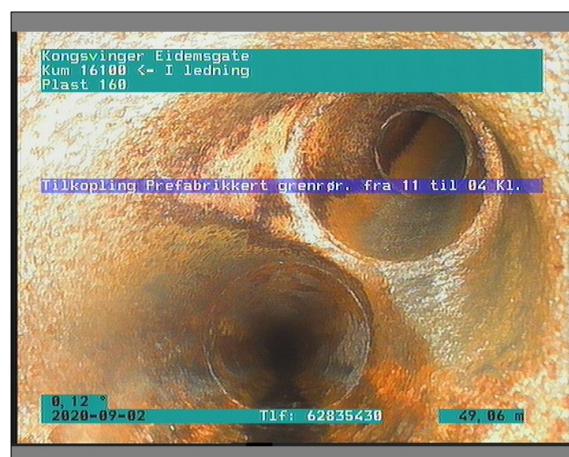
Foto: 4_1_18_02092020_103547_A.JPG
 49,06m, Tilkopling Prefabrikkert grennrør. fra 11 til 04 Kl.

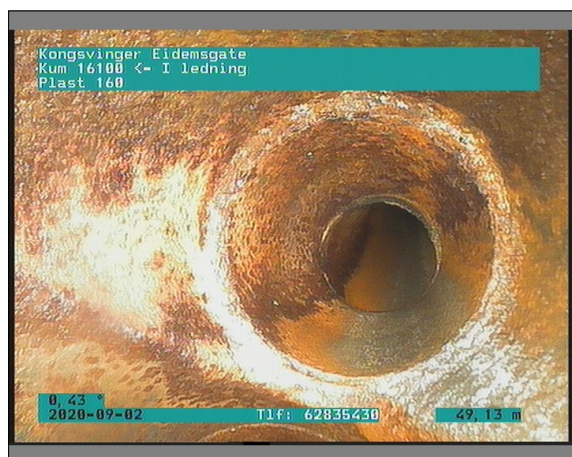
Foto: 4_1_18_02092020_103559_B.JPG
49,06m, Tilkopling Prefabrikkert grenrør. fra 11 til 04 Kl.

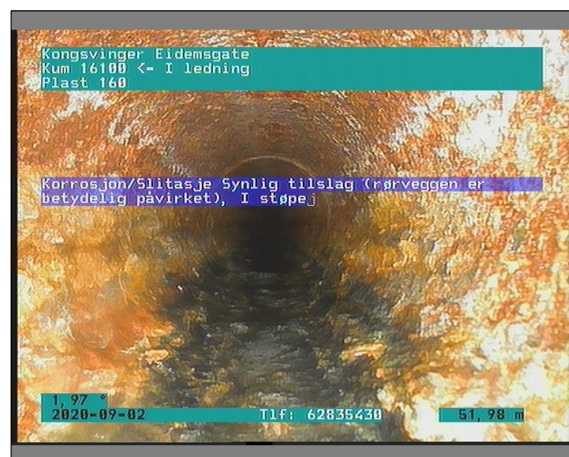
Foto: 4_1_19_02092020_103703_A.JPG
51,98m, Korrosjon/Slitasje Synlig tilslag (rørveggen er betydelig påvirket), I støpejernsrør er det begynnende rustangrep, fra 12 til 12 Kl.

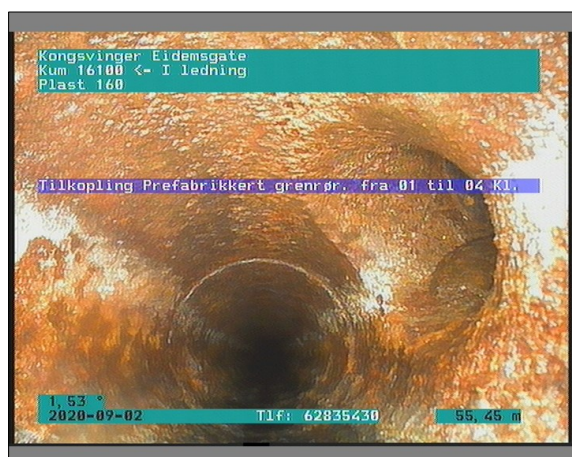
Foto: 4_1_20_02092020_103814_A.JPG
55,56m, Tilkopling Prefabrikkert grenrør. fra 01 til 04 Kl.

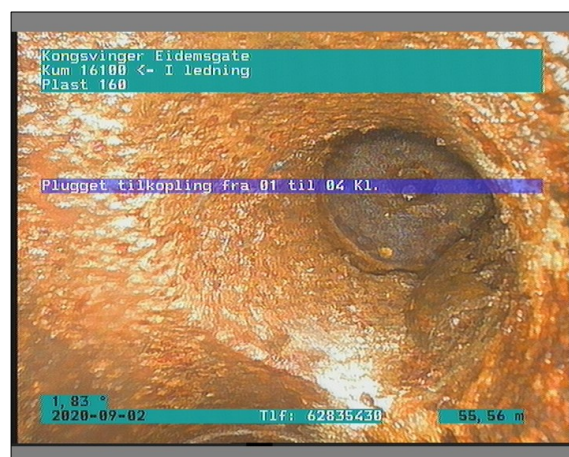
Foto: 4_1_21_02092020_103839_A.JPG
55,56m, Plugget tilkopling fra 01 til 04 Kl.

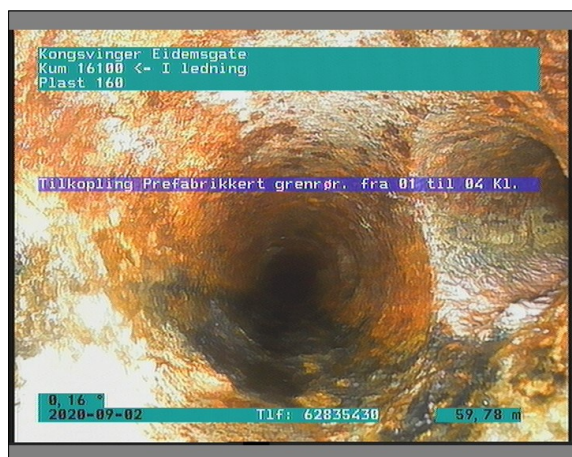
Foto: 4_1_22_02092020_104101_A.JPG
 59,78m, Tilkopling Prefabrikkert grenrør. fra 01 til 04 Kl.,
 Spillvann innkoblet ?

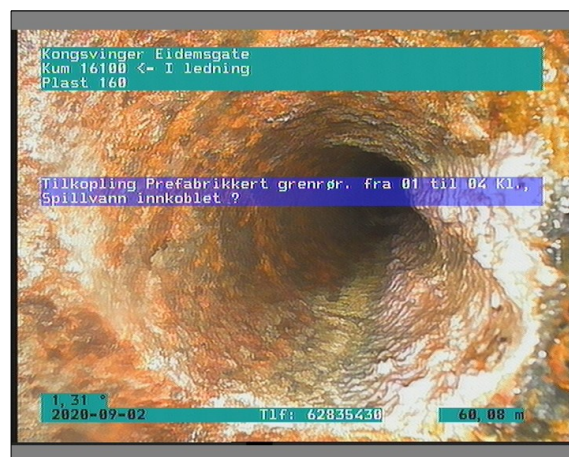
Foto: 4_1_22_02092020_104141_B.JPG
 59,78m, Tilkopling Prefabrikkert grenrør. fra 01 til 04 Kl.,
 Spillvann innkoblet ?

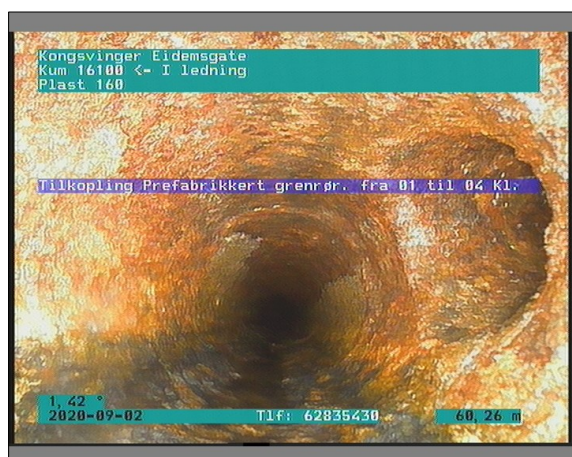
Foto: 4_1_23_02092020_104229_A.JPG
 60,26m, Tilkopling Prefabrikkert grenrør. fra 01 til 04 Kl.

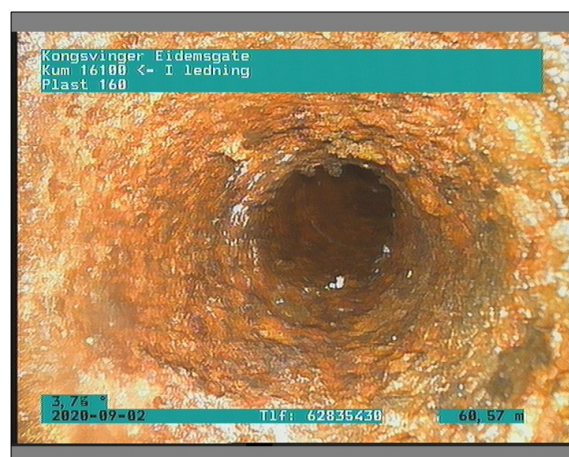
Foto: 4_1_23_02092020_104243_B.JPG
 60,26m, Tilkopling Prefabrikkert grenrør. fra 01 til 04 Kl.

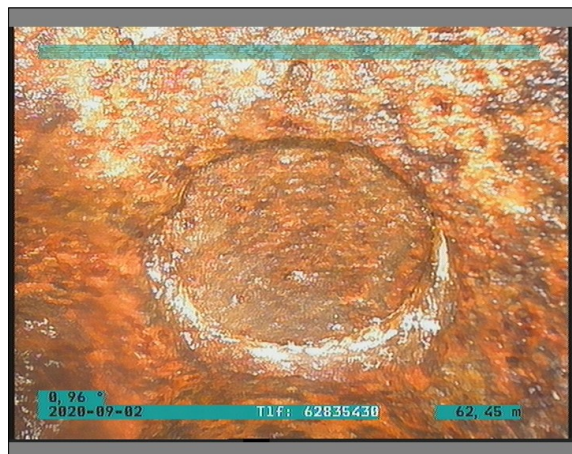
Foto: 4_1_24_02092020_104345_A.JPG
 62,45m, Kum, Gulvkum C

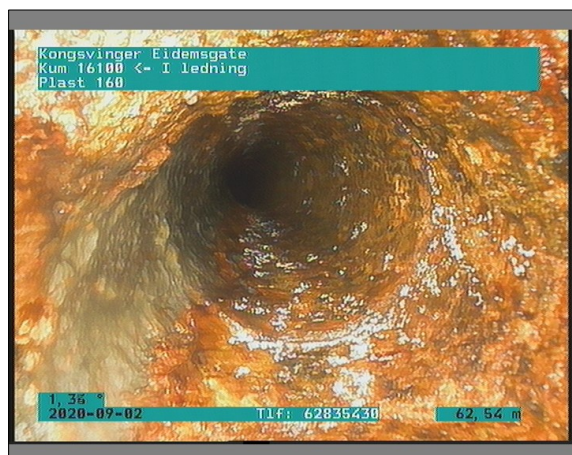
Foto: 4_1_26_02092020_104535_A.JPG
 62,5m, Tilkopling Prefabrikkert grenør. fra 07 til 11 Kl.

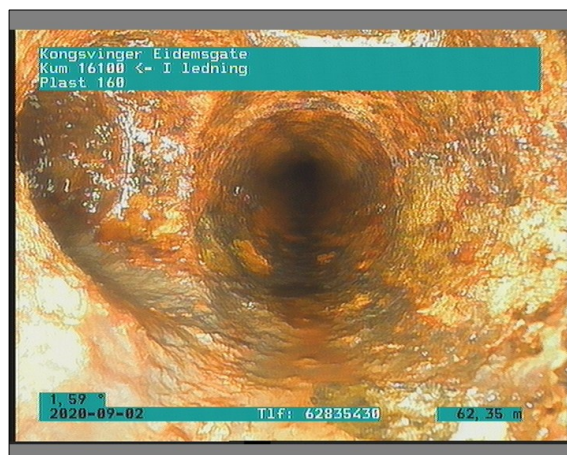
Foto: 4_1_26_02092020_104550_B.JPG
 62,5m, Tilkopling Prefabrikkert grenør. fra 07 til 11 Kl.

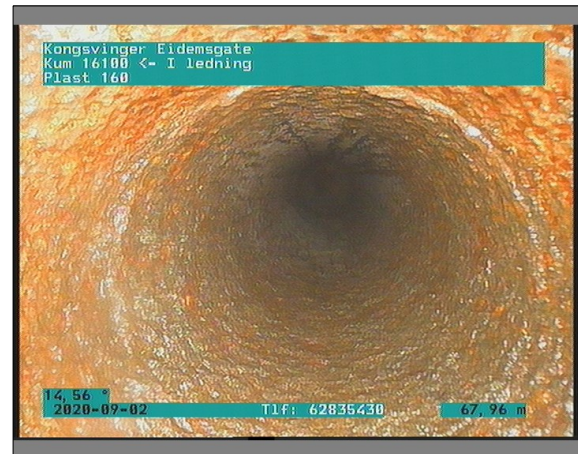
Foto: 4_1_28_02092020_104743_B.JPG
67,79m, Retningsending 12 Kl., Prefabrikkert bend, Opp i kulvert

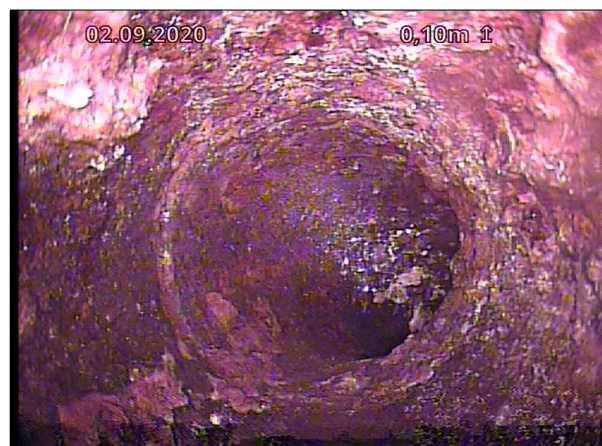
Foto: S_Sectionname_75 mm
 stiger_Hovedstrekk_20200911_1342_A.jpg
 0,1m, Utfelling/Belegg, reduksjon i tverrsnittsarealet er mellom
 15 - 30%, fra 12 til 12 Kl., Andre, Rustbelegg, Start

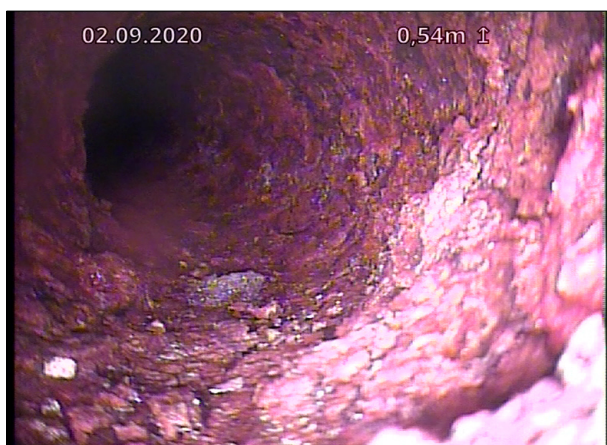
Foto: S_Sectionname_75 mm
 stiger_Hovedstrekk_20200911_1343_B.jpg
 0,1m, Utfelling/Belegg, reduksjon i tverrsnittsarealet er mellom
 15 - 30%, fra 12 til 12 Kl., Andre, Rustbelegg, Start

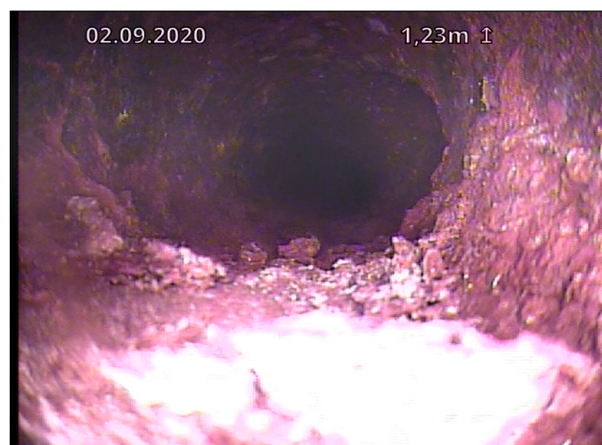
Foto: S_Sectionname_75 mm
 stiger_Hovedstrekk_20200911_1344_A.jpg
 1,2m, Sedimentering,dybde på avsetning er mellom 15-30%, fra
 04 til 08 Kl., Andre, Løs rust, Start

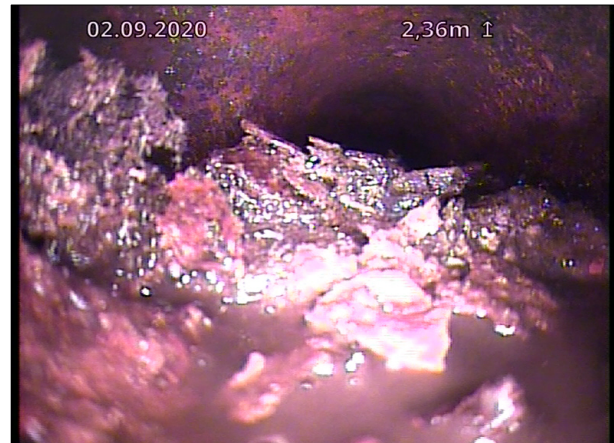
Foto: S_Sectionname_75 mm
stiger_Hovedstrekk_20200911_1346_A.jpg
2,4m, Sedimentering,dybde på avsetning er mer en 30%, fra 03
til 09 Kl., Andre

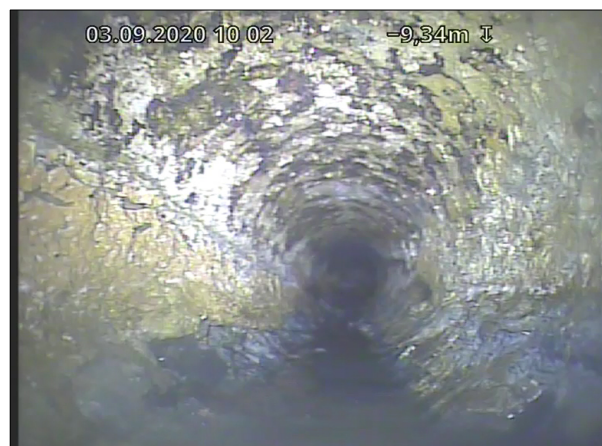
Foto: S_Sectionname_Stiger trappegang_Gren
 hovedstrekk_20200911_1408_A.jpg
 0,1m, Korrosjon/Slitasje, Manglende tilslag (rørveggen er sterkt påvirket), I støpejernsrør er det kraftig rustangrep, fra 12 til 12 Kl., Start

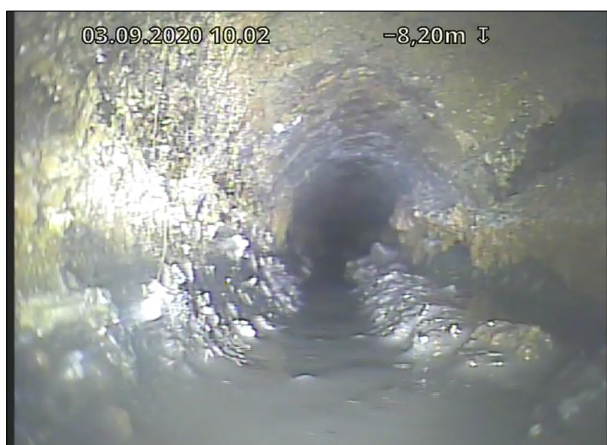
Foto: S_Sectionname_Stiger trappegang_Gren
 hovedstrekk_20200911_1409_A.jpg
 0,8m, Sedimentering, dybde på avsetning er mellom 15-30%, fra 04 til 08 Kl., Andre, Start

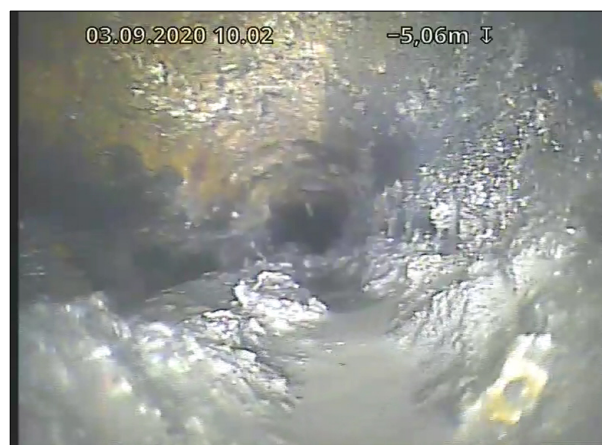
Foto: S_Sectionname_Stiger trappegang_Gren
 hovedstrekk_20200911_1410_B.jpg
 0,8m, Sedimentering, dybde på avsetning er mellom 15-30%, fra 04 til 08 Kl., Andre, Start

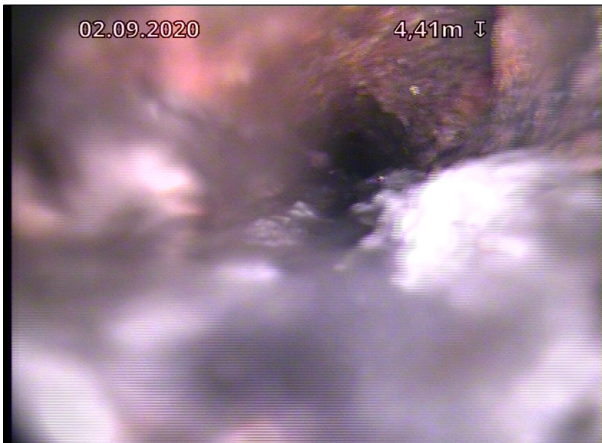
Foto: S_Sectionname_Stakeluke_Gren_20200914_0956_A.jpg
4,5m, Tilkopling Prefabrikkert grennr. fra 11 til 04 Kl.

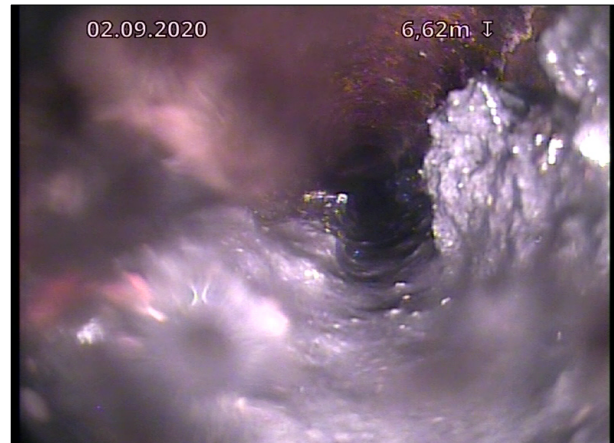
Foto: S_Sectionname_Stakeluke_Gren_20200914_0955_A.jpg
7,4m, Sedimentering, dybde på avsetning er mer en 30%, fra 03 til 09 Kl., Andre, Ende
