Dokument type  
**Miljøsaneringsbeskrivelse**

Dato  
**20.05.2022**

# MILJØSANERINGSBESKRIVELSE

## TRANBYLIA 7 OG 9

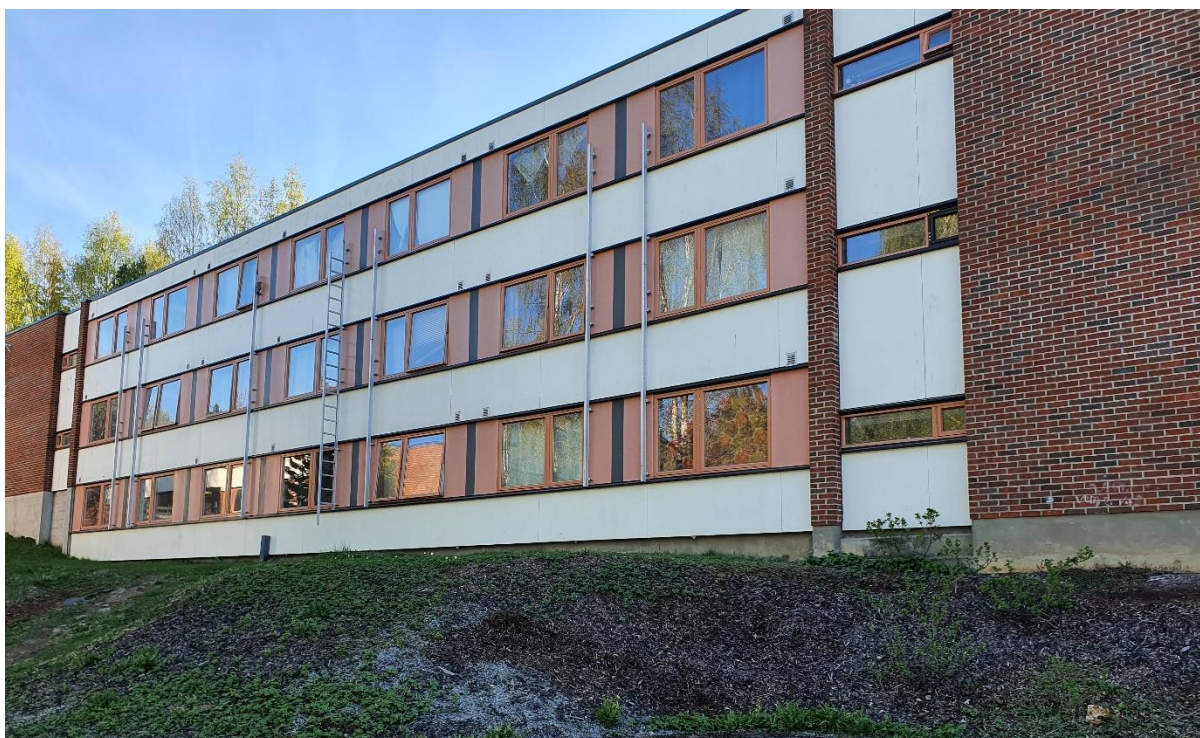
**Figur 3** Bildet viser fasade mot vest (Tranbylia 7). Samtlige fasader på begge boligblokker er gjennomgående likt bygget opp.

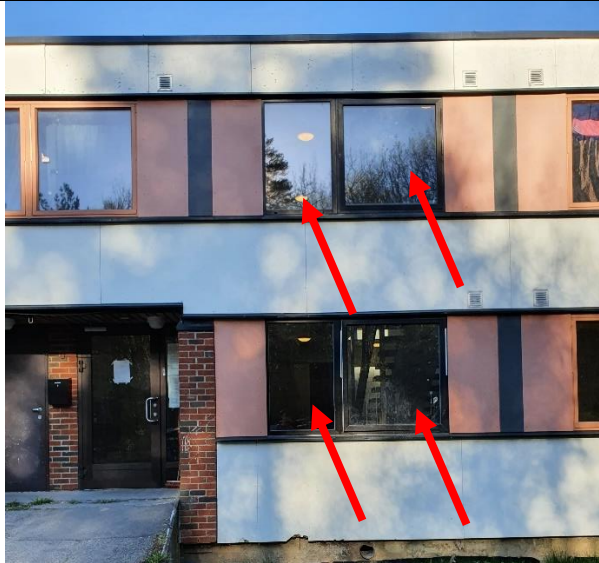
<b>Plassering</b>	<b>Materialtype</b>	<b>Prøve</b>
	Trappeoppgang / fellesareal	Isolerglass	Ingen
	<b>Forurensning</b>	<b>Mengde</b>	<b>Avfallsstoffnr.</b>
	Ftalat, hvis knust	8 stk	7156/ *17 02 04  (hvis knust)
<b>Kommentar</b>			
Observerte isolerglassruter produsert fra 1990 og senere tas ned og håndteres hele, inkludert karm og ramme, og leveres til godkjent mottak.			
<p style="color: red; font-weight: bold;">Kun farlig avfall hvis knust</p>

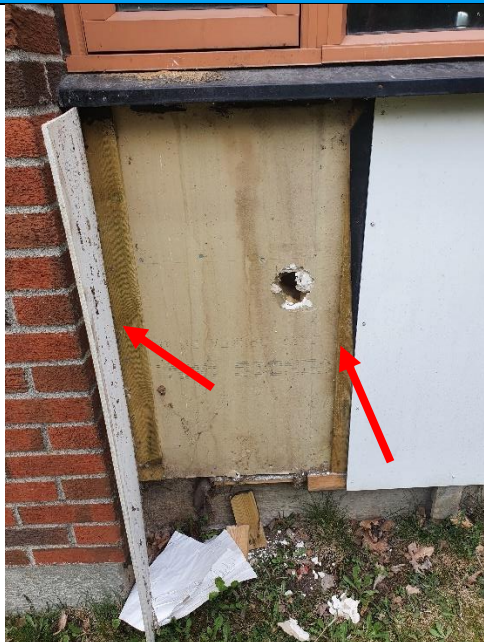
Tabell 5 Observasjon av impregnerert trevirke ved Tranbylia 7 og 9.

Det ble observert leker av trykkimpregnerert trevirke under fasadaplaterne (steniplater) ved Tranbylia 7 og 9, se Tabell 5. Trevirket leveres som CCA-impregnerert til godkjent mottak som farlig avfall.

<b>Plassering</b>	<b>Materialtype</b>	<b>Prøve</b>
	Under fasadaplater	Impregnerert trevirke	Ingen
	<b>Forurensning</b>	<b>Mengde</b>	<b>Avfallsstoffnr.</b>
	CCA-impregnering	Ca. 1800 lm	7098/ *17 02 04
<b>Kommentar</b>			
Trykkimpregnerert tre sorteres ut og leveres til godkjent mottak som farlig avfall.			
<p style="color: red; font-weight: bold;">Farlig avfall CCA-impregnerert trevirke!</p>
