MILJØKARTLEGGINGSRAPPORT

Jørstadmoen – Riving av bygg 34, 56 og 93

Miljøkartleggingsrapport

DOKUMENTKODE: 10243967-01-RIM-RAP-001

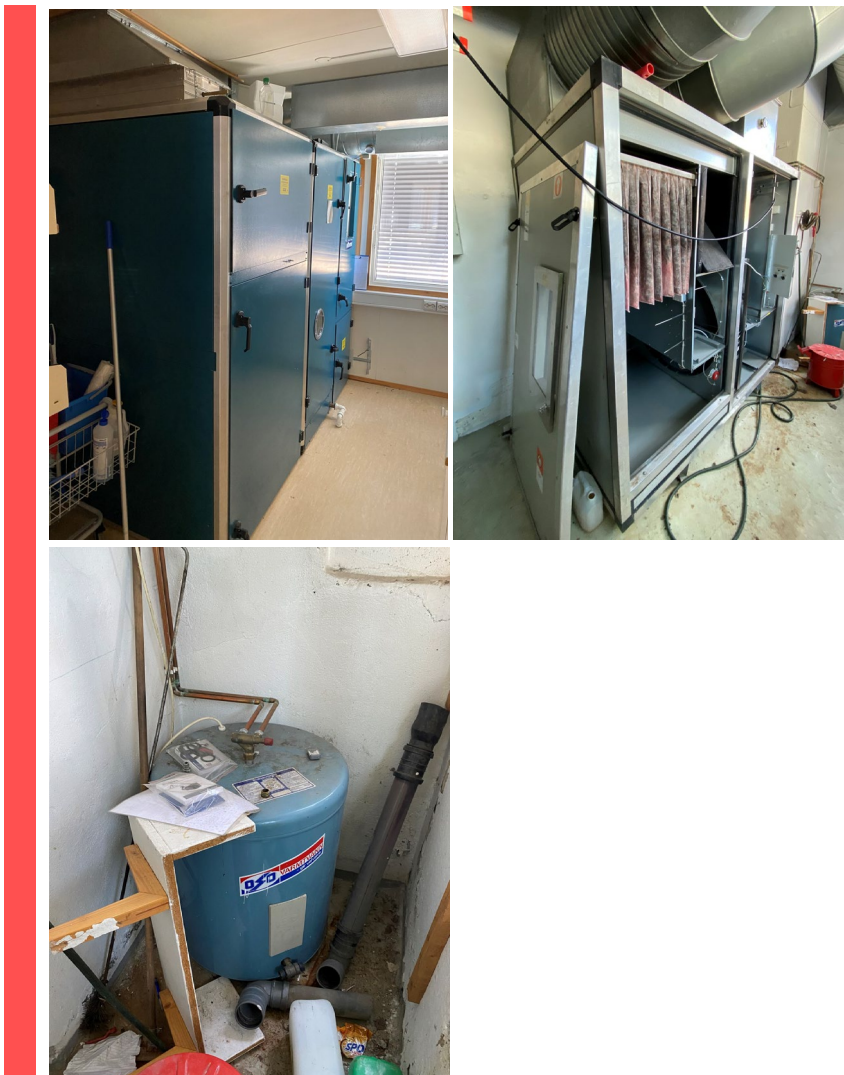
Det ble registrert normale funn av EE-avfall i byggene, som man kan forvente å finne i denne typen bygg. Dette inkluderer lysarmaturer med lysrør, lamper, panelovner, varmtvannsbereder, ventilasjonsaggregater, kjølemaskiner (tømt for kuldemedium), strømskap, kabler, ledninger osv., se eksempler på figur 9.

Totalt anslås den samlede mengden EE-avfall i de tre byggene til ca. 3 tonn.

Figur 9 Ventilasjonsaggregater i hhv. bygg 034 og 056 (øverst) og varmtvannsbereder i bygg 056 er EE-avfall.

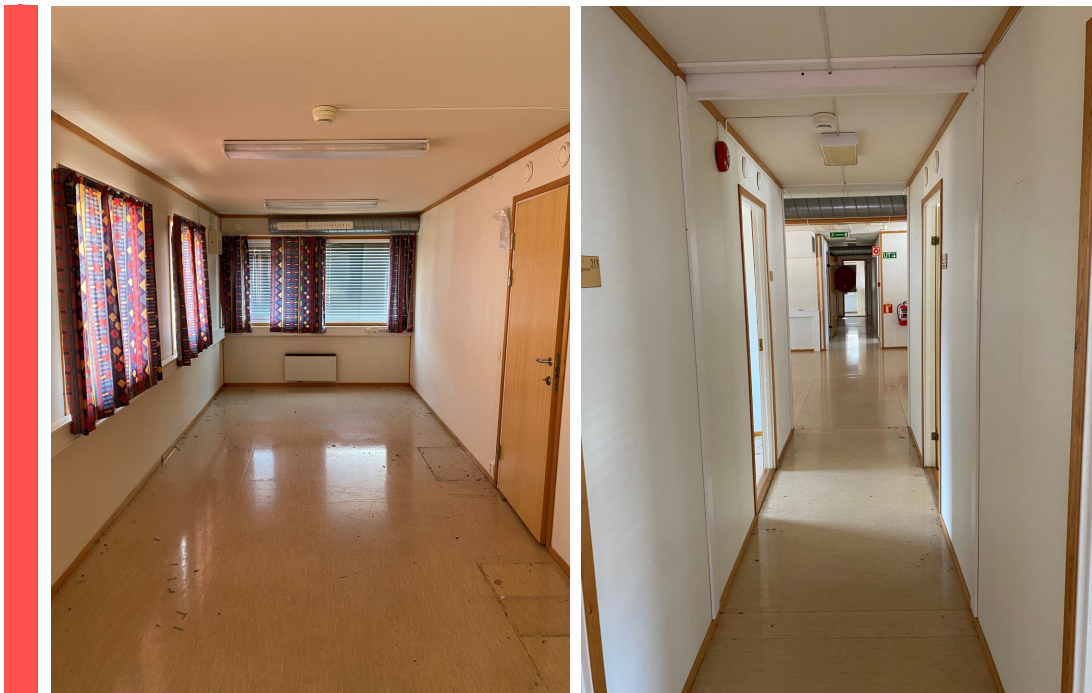
Tilnærmet alle rom i bygg 34 har vinyl gulvbelegg med beige farge, se figur 10. Belegget antas å være av samme type i hele bygget. Vinylbelegg fra rundt 1990 skal håndteres som farlig avfall med ftalater.

Omfanget er ca. 700 m² belegg, som tilsvarer ca. 2 tonn farlig avfall med ftalater.

Figur 10 Alle rom i bygg 34 har samme vinylbelegg. Skal håndteres som farlig avfall med ftalater.

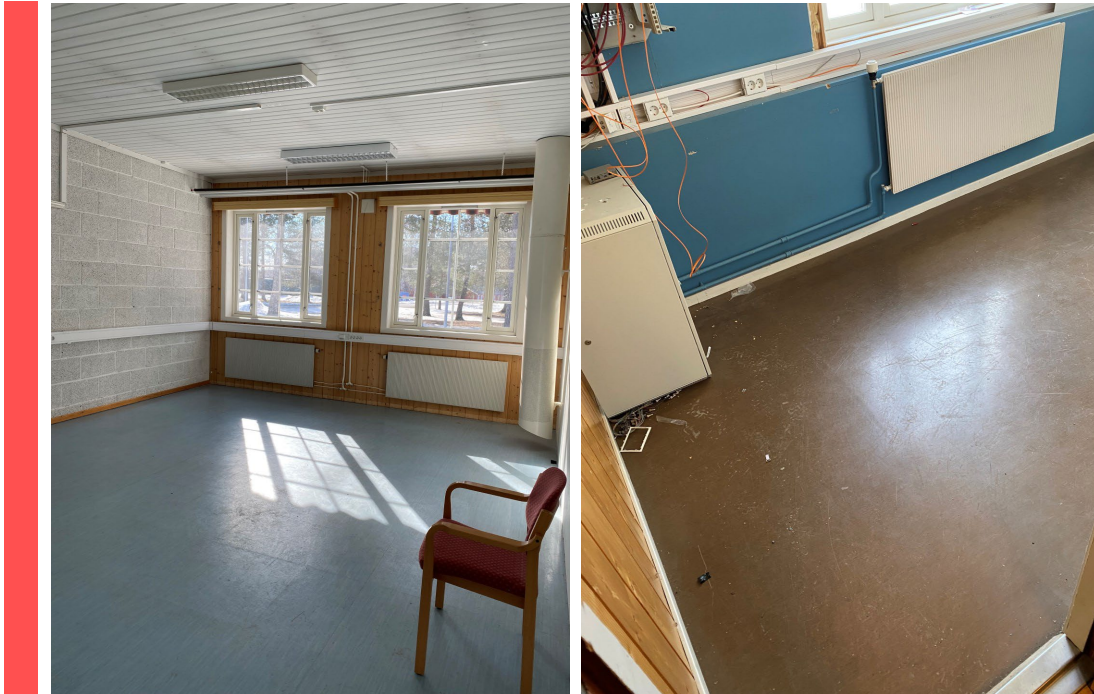
Rommene i undervisningsdelen har vinyl gulvbelegg med blå eller brun farge, se figur 11.

Omfanget utgjør ca. 300 m² som tilsvarer ca. 1 tonn farlig avfall med ftalater.

Figur 11 Eksempler på rom i bygg 56 med vinylbelegg. Skal håndteres som farlig avfall med ftalater.

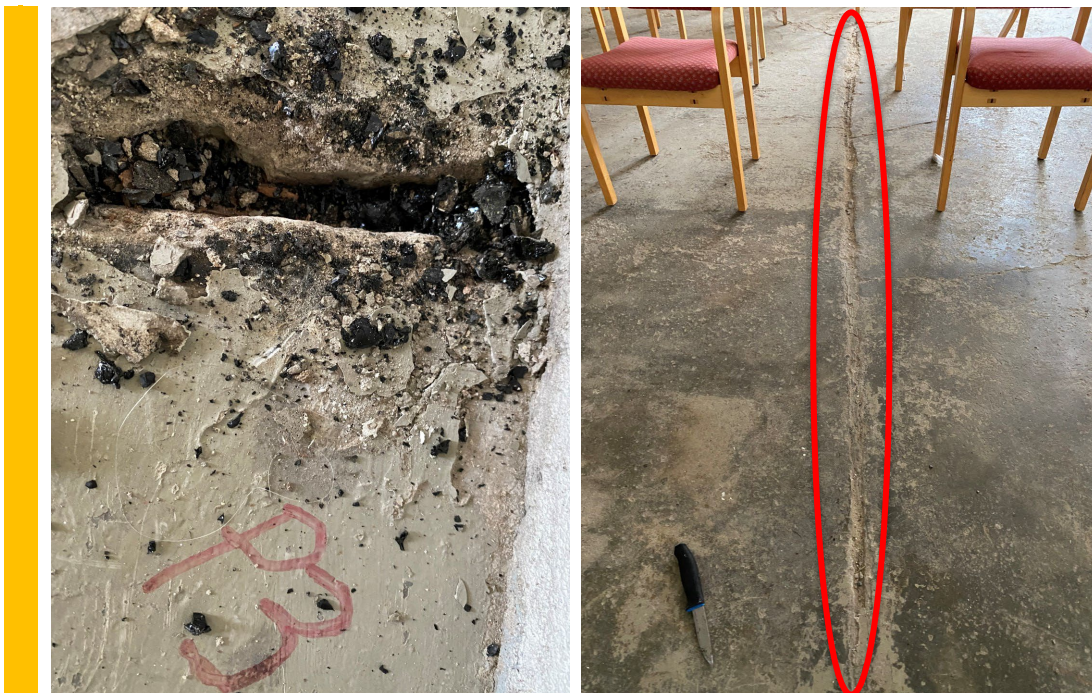
Gulvet i garasjen i bygg 56 er malt betongdekke. I dette betongdekke ble det registrert to dilatasjonsfuger. Disse fugene er harde, nesten krystalliserte, og med svart farge. Det ble tatt en prøve av denne fugemassen (056-P3, se figur 12), som ble analysert for asbest, PCB og PAH.

Analyse av fugen påviste ikke innhold av asbest, og kun ubetydelige mengder PCB og PAH (hhv. 0,74 mg/kg PCB7 og 8,6 mg/kg PAH16). Dette betyr at fugemassen kan håndteres som ordinært avfall sammen med betonggulvet.

Figur 12 Svart dilatasjonsfuge i betongdekke i garasjen i bygg 56 kan håndteres som ordinært avfall.

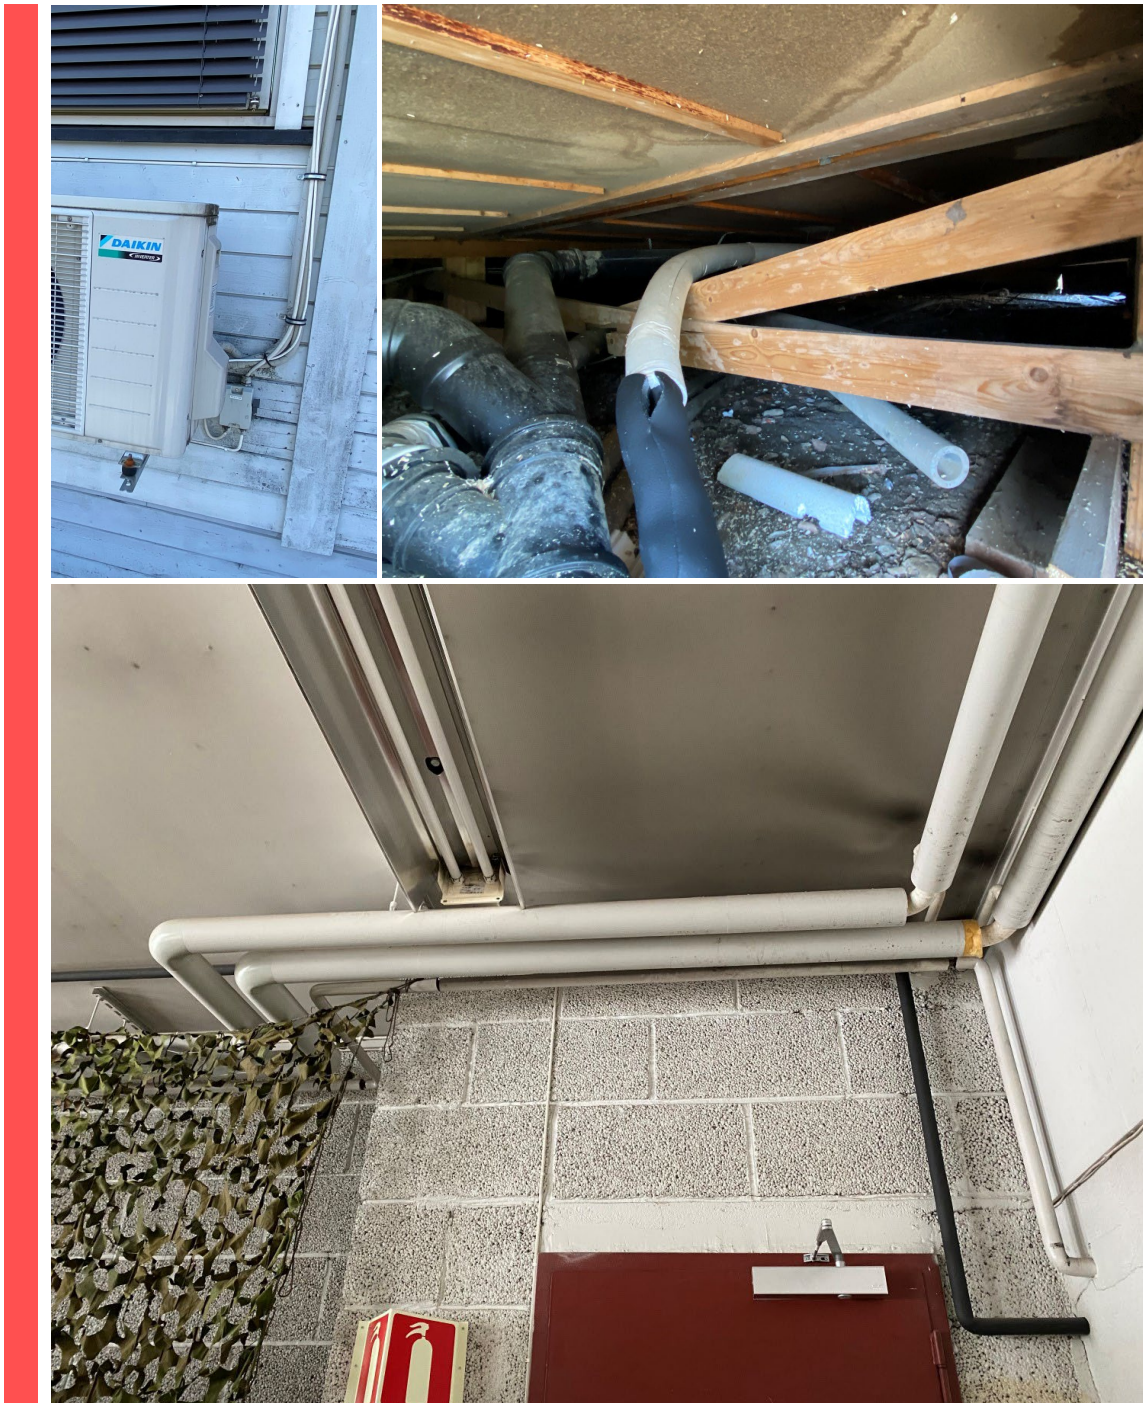
I bygg 56 ble det registrert rørføringer i blant annet garasjedelen med isolasjon av skumgummi, se nederste bilde på figur 13. Det ble også registrert samme isolasjon på rør i enkelte andre rom samt i fyrhuset. Omfanget anslås også her til ca. 50 løpemeter.

Figur 13 Isolasjon av cellegummi i bygg 34 (øverst) og skumgummi på rør i bygg 56 nederst. Skal håndteres som farlig avfall.

Isolasjon av cellegummi og skumgummi skal sorteres ut og leveres som farlig avfall med bromerte flammehemmere.

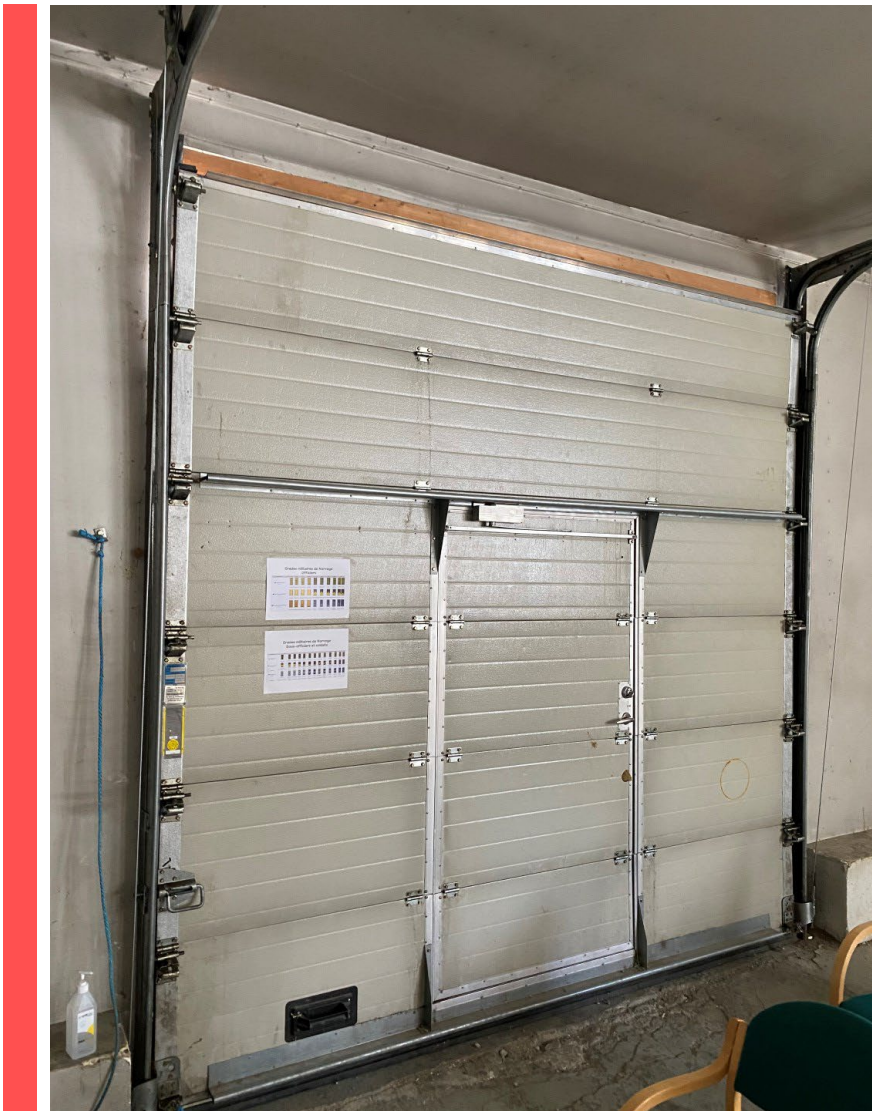
Portens vekt er oppgitt til 144 kg.

Figur 14 Leddport i bygg 56 som må antas å være isolert med PUR-skum. Skal håndteres som farlig avfall.

Porten demonteres forsiktig i hele paneler (6 paneler), som leveres hele til godkjent mottak som farlig avfall med KFK/HKFK.

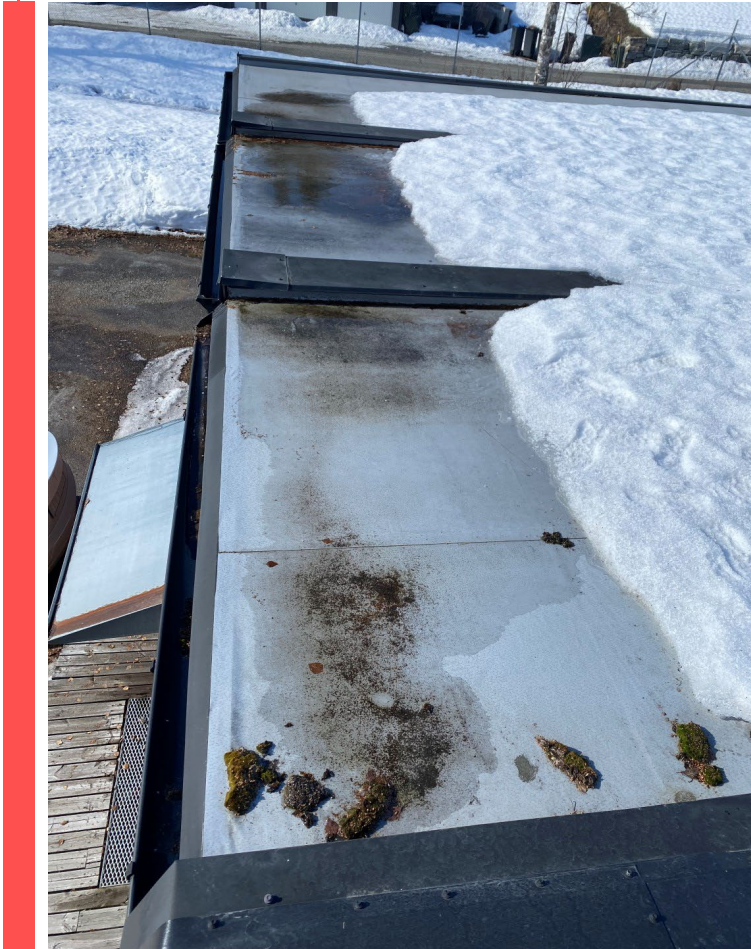
Siden denne typen PVC-membran kan inneholde ftalater som gjør at den skal håndteres som farlig avfall, kan entreprenør velge å utføre prøvetaking av takmembranen for å bestemme riktig avfallshåndtering. Alternativt kan entreprenør ta kontakt med Protan som har etablert en returordninger for slike gamle PVC-tak.

Figur 15 PVC-takmembran på 6 av brakkene (bygg 34) inneholder ftalater som trolig gjør belegget til farlig avfall.

Siste alternativ er å håndtere PVC-membranen som farlig avfall med ftalater (uten prøvetaking). Mengden anslås til ca. 150 m² (6 brakker).

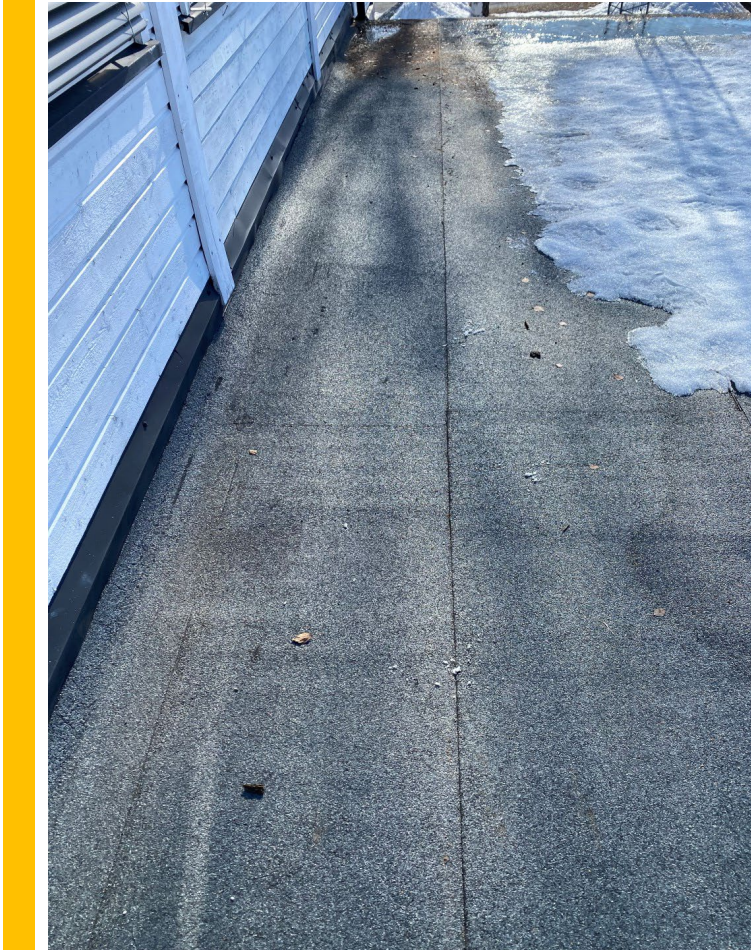
Resterende del av brakkeriggen (grå brakker i front) har takpapp, se figur 16. Denne takpappen er nyere enn 1980, og kan derfor håndteres og leveres som ordinært avfall.

Figur 16 Takpapp på resterende del av brakkeriggen (bygg 34) kan håndteres som ordinært avfall.

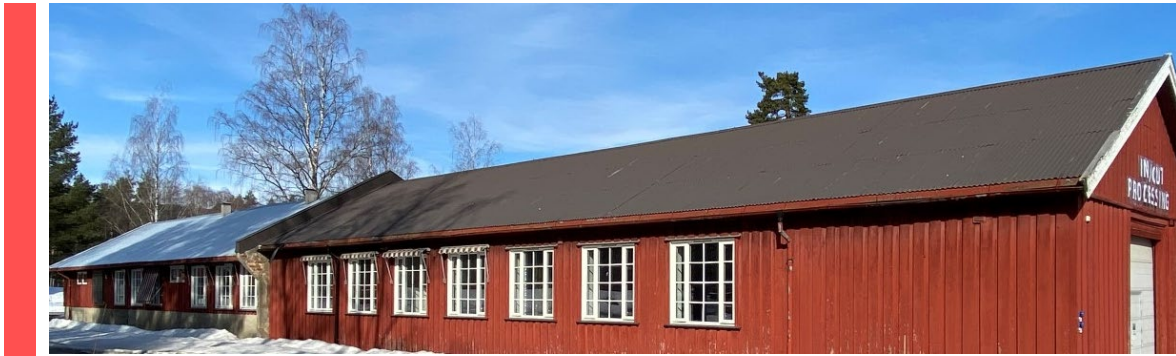
Omfanget av takpapp som muligens må håndteres som farlig avfall anslås til ca. 5 tonn.

Figur 17 Taket på bygg 56 har stålplater med underliggende takpapp som må antas å være farlig avfall.

Hvis det avdekkes takpapp som mistenkes å være gammel fra byggeårene, skal entreprenør utføre prøvetaking og analyse. Det skal da analyseres for PAH og asbest.

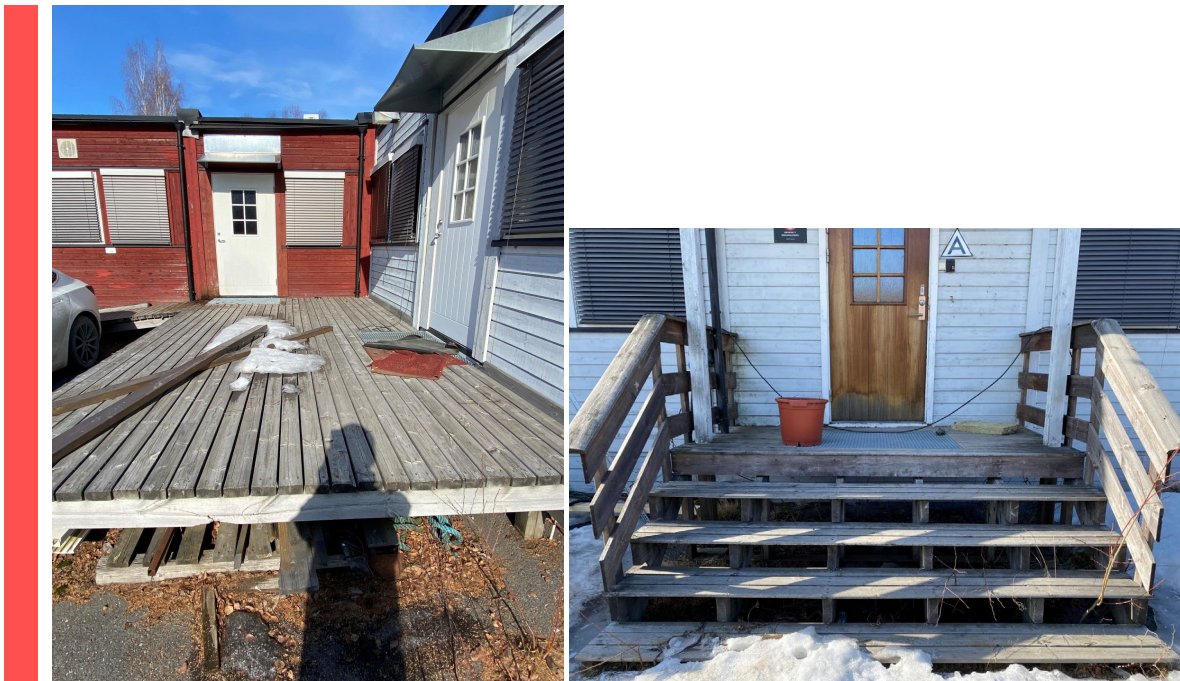
På baksiden av brakkeriggen ble det registrert en rampe og plattning ved inngangspartiene av CCA-impregnert trevirke, og på forsiden er det en trapp til inngangspartiet som også er av CCA-impregnert trevirke (se figur 18).

Omfanget antas samlet å utgjøre ca. 2 tonn.

Figur 18 Rampe, plattning og trapp til bygg 34 skal sorteres ut som CCA-impregnert trevirke (farlig avfall).

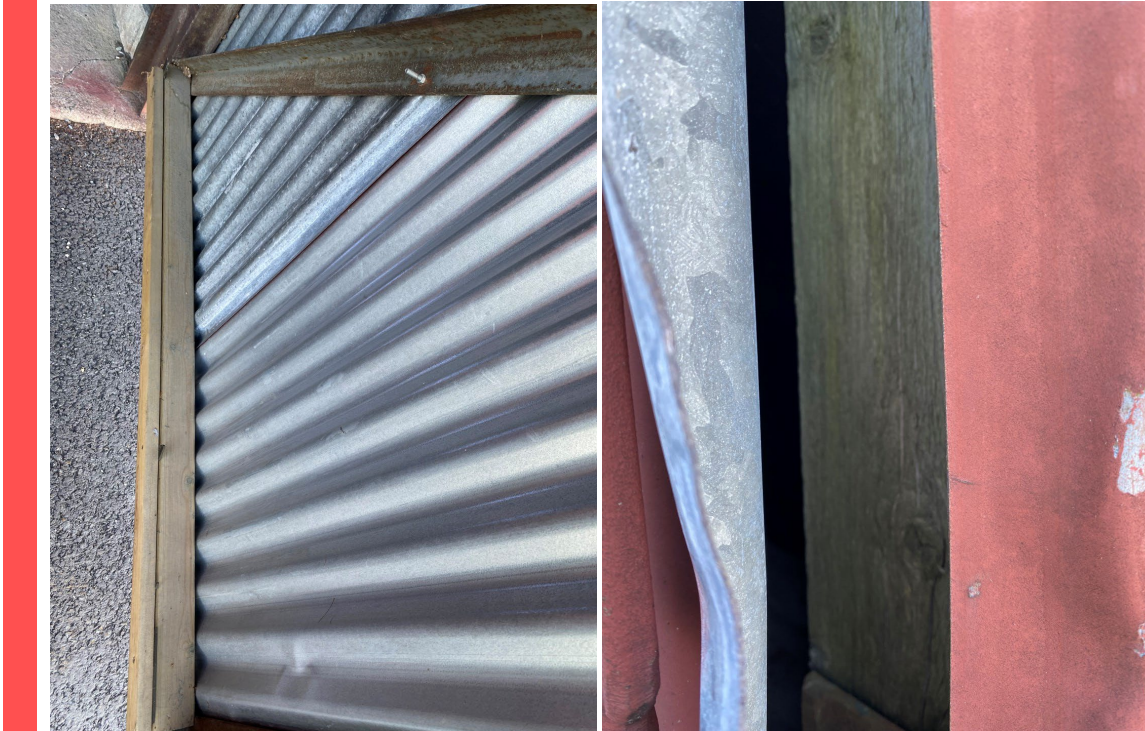
Garasjen (bygg 93) er oppført med bærekonstruksjoner av limtredragere og stenderverk i takkonstruksjonen som antas å være ordinært trevirke. Men på innvendig side av garasjeportene ble det registrert lekter av trykkimpregnert trevirke, se figur 19. Det antas at dette gjelder alle 5 seksjonene, selv om vi bare var inne i en av dem.

Omfanget av dette antas å utgjøre ca. ett tonn CCA-impregnert trevirke.

Figur 19 Lekter på garasjeportene skal sorteres ut som CCA-impregnert trevirke (farlig avfall).

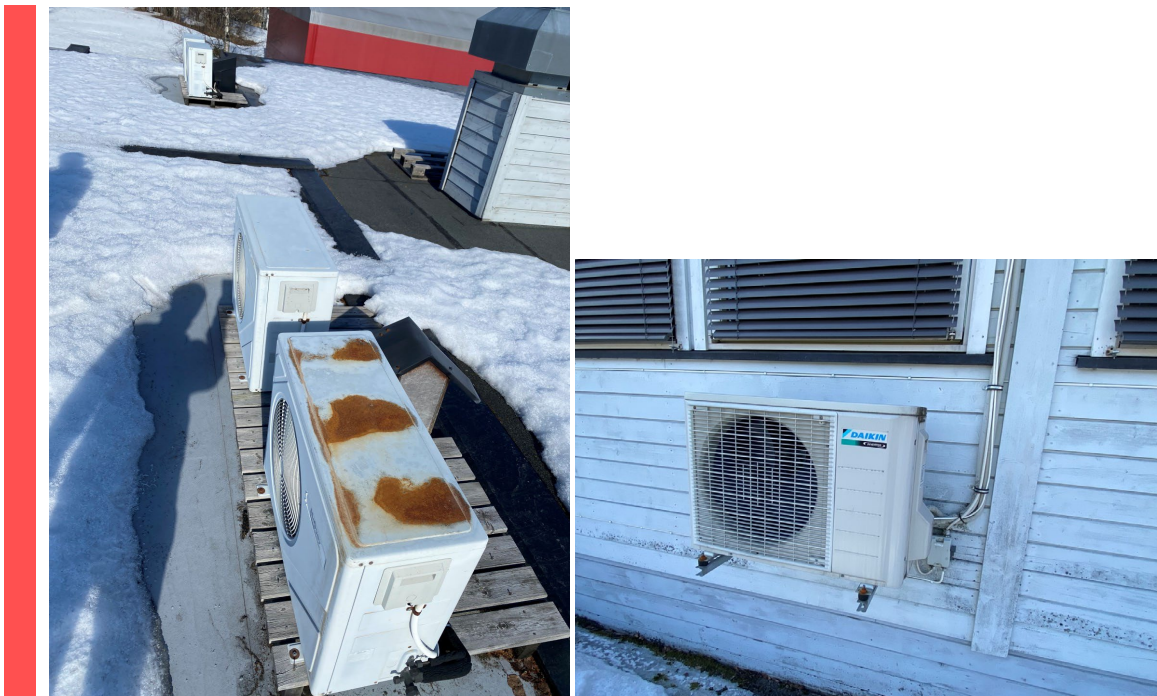
I Brakkeriggen ble det registrert 5 kjølemaskiner. På taket er det plassert 4 luftkjølte utedeler, mens den siste er plassert på fasaden (se figur 20). Innerdelene er plassert i ulike rom i brakkeriggen.

Kjølekretsene til maskinene på taket inneholder hver ca. 1,5 kg av R22, mens den på fasaden inneholder 1,3 kg av R410A (ifølge merkingen på utedelene).

Figur 20 Registrerte kjølemaskiner i bygg 34 (5 stk.). Inneholder hhv. R22 og R410A kuldemedium.

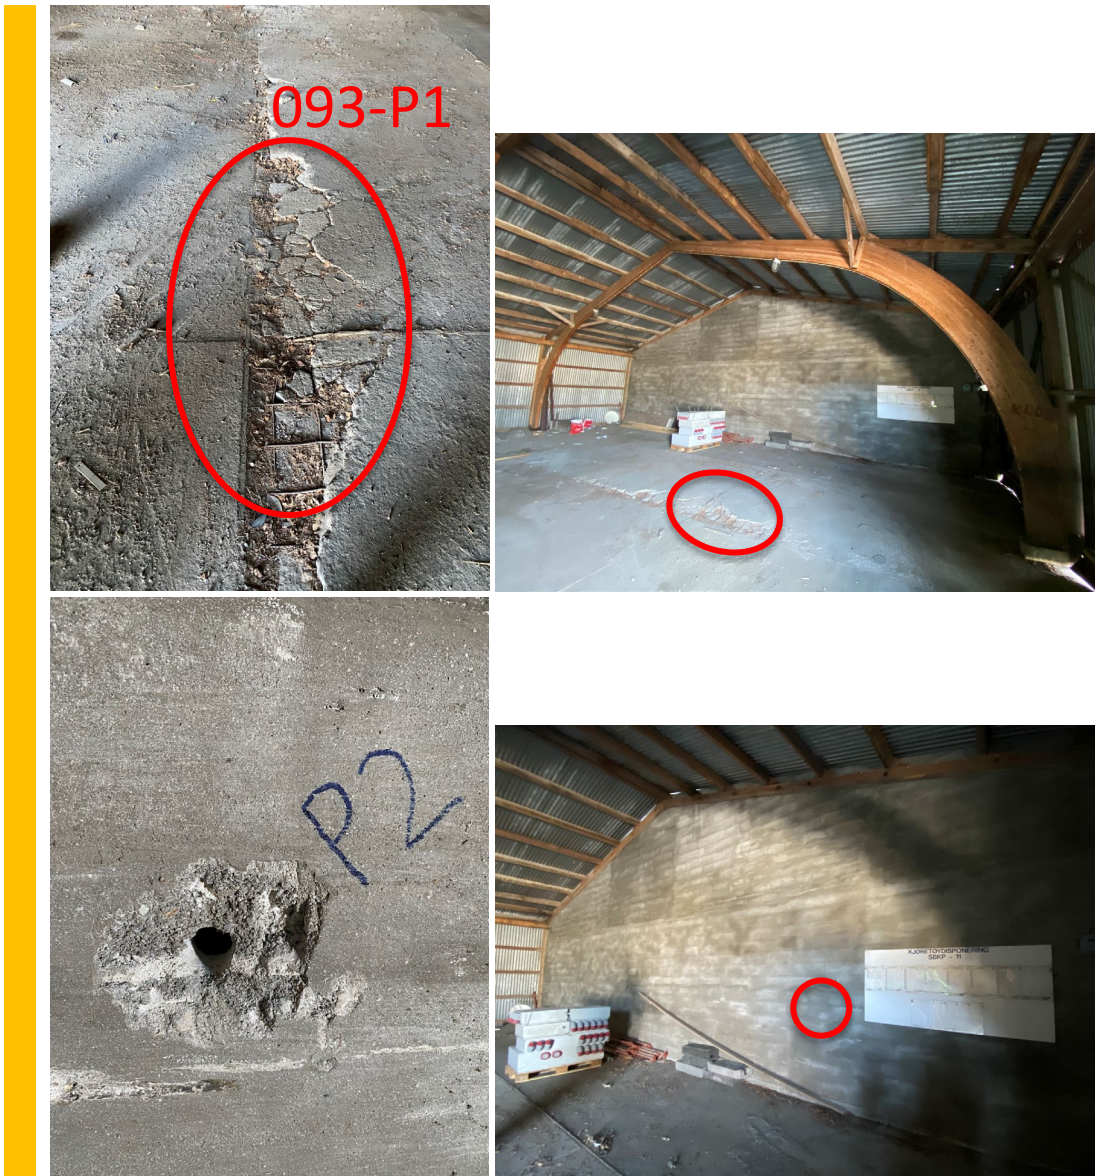
Selv om innholdet av sink i malingslaget er over grenseverdien for farlig avfall, kan selve betongen likevel håndteres som ordinært avfall på grunn av fortyningseffekten. Betong og maling skal sees på som ett produkt, og da vil gjennomsnittskonsentrasjonen av sink i maling og betong være godt under grenseverdien for farlig avfall.

Dette betyr at også skilleveggene kan håndteres som ordinært avfall.

Figur 21 Betongplate på mark og skillevegger mellom seksjonene i bygg 93 er ordinært avfall.

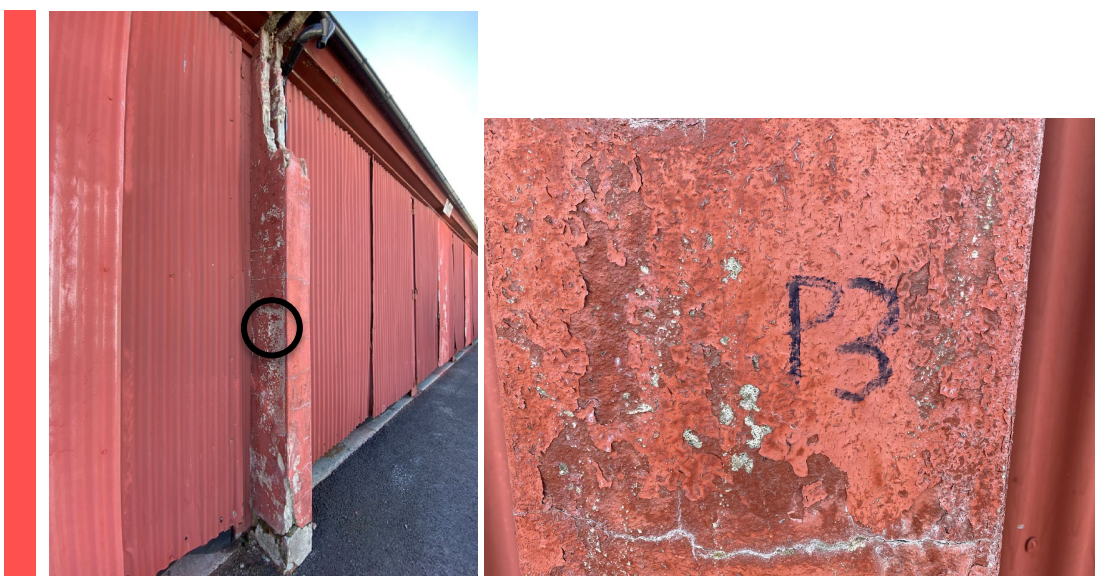
Figur 22 Maling på skillevegger utenfor fasadelivet i bygg 93 er farlig avfall med innhold av sink.

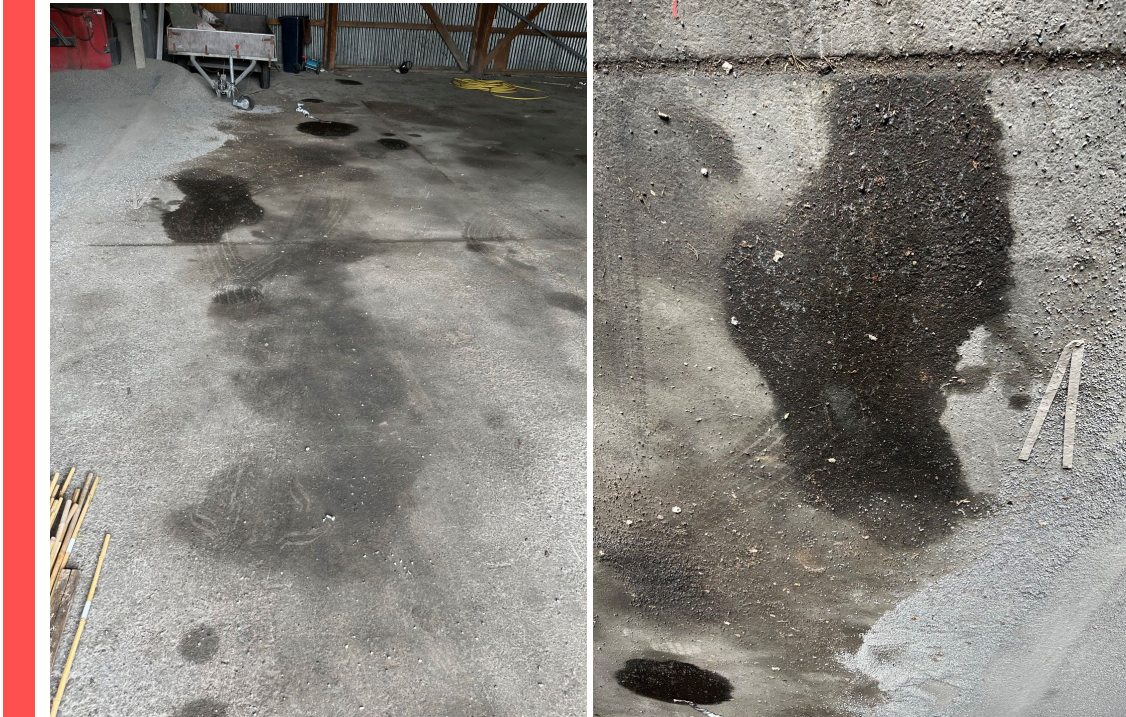
Figur 23 Synlig oljeforurensset betong i bygg 93. Skal sorteres ut og leveres som farlig avfall med innhold av olje.
