## Restaurering av kjørespor Kittilbu

Tiltaksplan for restaurering av kjøreskader og søknad om tiltak i Hynna naturreservat og Langsua nasjonalpark

Oppdragsgiver	Forsvarsbygg eiendomsforvaltning
Kontaktperson	Vegard Løkstad
Rapportnummer	0770/2022/MILJØ rev 1

Forfatter(e)	Kjersti Furset og Gry Støvind Hoell
Prosjektnummer	160058
Arkivnummer	2021/594
Dato	09.06.2022 rev 22.06.2022

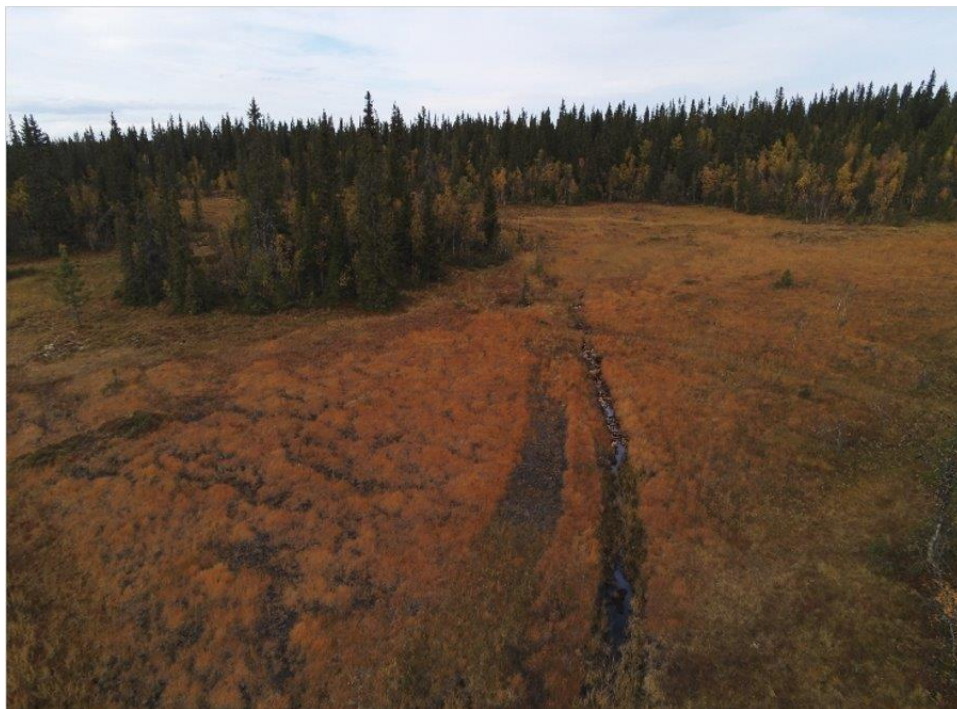
#### Område H04

H04 består av grunn myr. Dybde på kjøresporet var ca. 30-50 cm med stein i dagen. Terrenget er hellende, og sporene går i helningsretning. Det ene beltesporet er tydelig utsatt for erosjon, men drenerer mot et stort myrområde med dammer. Vannet forsvinner ikke ut av myrsystemet da det går inn i myrområdet ved dammene. Sammenligning av flyfoto viser betydelig mindre skade i dag enn for 20 år siden. Forsvarsbygg har vurdert at kjøresporet kun har en lokalt drenerende effekt og at revegeteringen er godt i gang. Eventuell adkomst til delområdet medfører risiko for nye skader, samtidig som at forventet effekt av tiltak har begrenset positiv verdi. FB prioriterer derfor ikke tiltak i område H04.

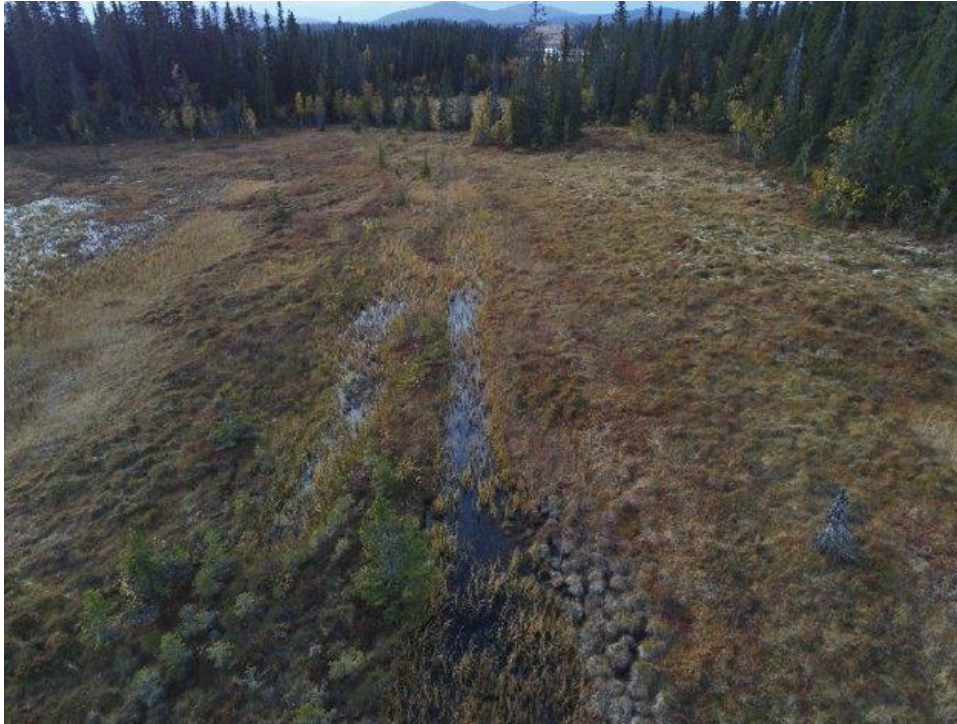
## Område H05

Kjørespor i flatt terreng. Sporene har ikke drenerende effekt og er fylt med vann. Gjengroingen er godt i gang. Sporene er pr i dag synlige fordi vegetasjonen i kjøresporene er annerledes enn omkringliggende område og et tørrere parti midt mellom sporene der masser har blitt presset sammen. Ingen drenering ut av området, så tiltak her prioriteres ikke.

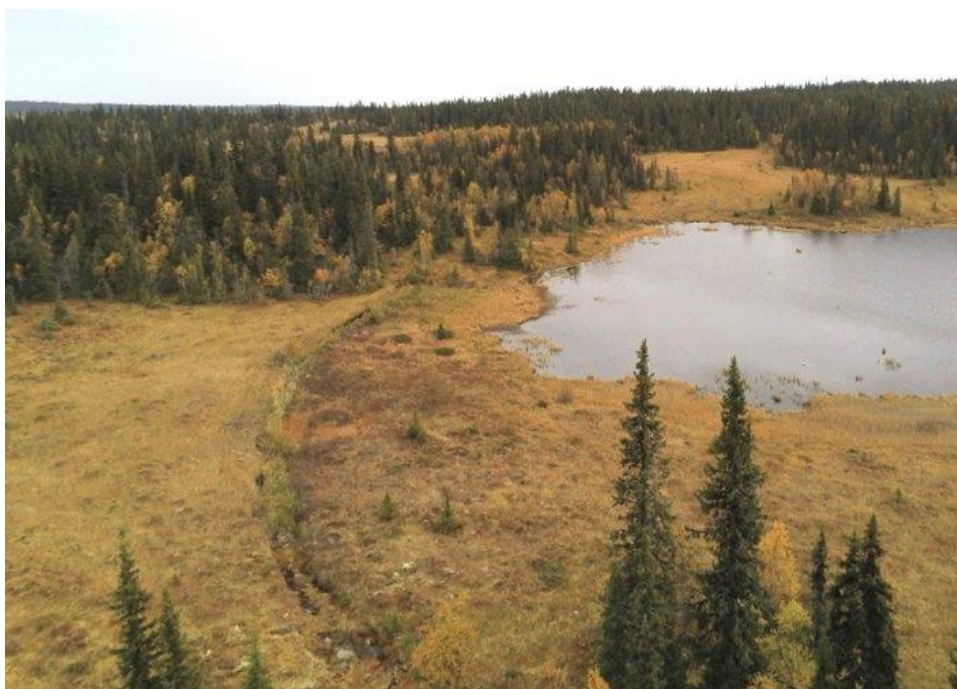
## Område H06

I område H06 er det ganske dype kjørespor med tydelig vannspeil i sporene. Sporene går på tvers av strømningsretningen og avskjærer vannet fra den andre siden av sporet. Kjøresporet har en tydelig drenerende effekt og påvirker vannbalanse og vegetasjonssammensetningen i myra. Restaureringstiltak prioriteres, og aktuelt tiltak er plugger for å lede vannet over kjøresporet. Friske torvmasser hentes fra oversiden av kjøresporet. Vegetasjonsdekket løftes av og legges tilbake.

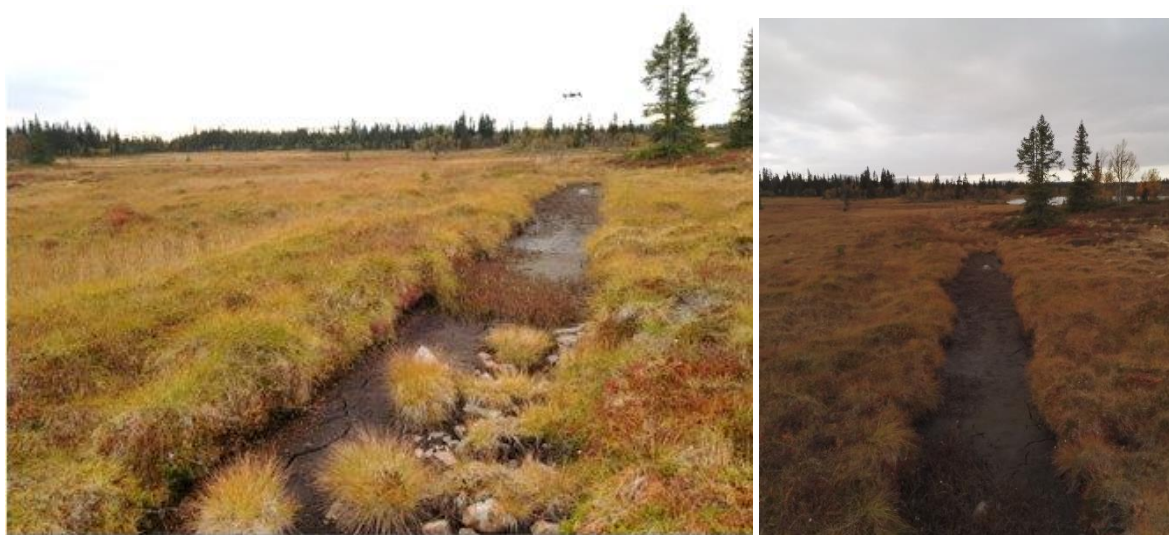
## Område H07

Grunne spor og myr og ganske flatt. Dårlig revegetering fordi bar torv er utsatt for tørke, frost og neddykking. Aktuelt tiltak er å reprofilere kantene ved å undergrave kantene og lage skrånende terreng ned i sporet. I tillegg er det aktuelt å revegetere ved å dra noen vegetasjonstuer inn i sporet og å spre torvmoser i bare områder. Prioriteres for tiltak.

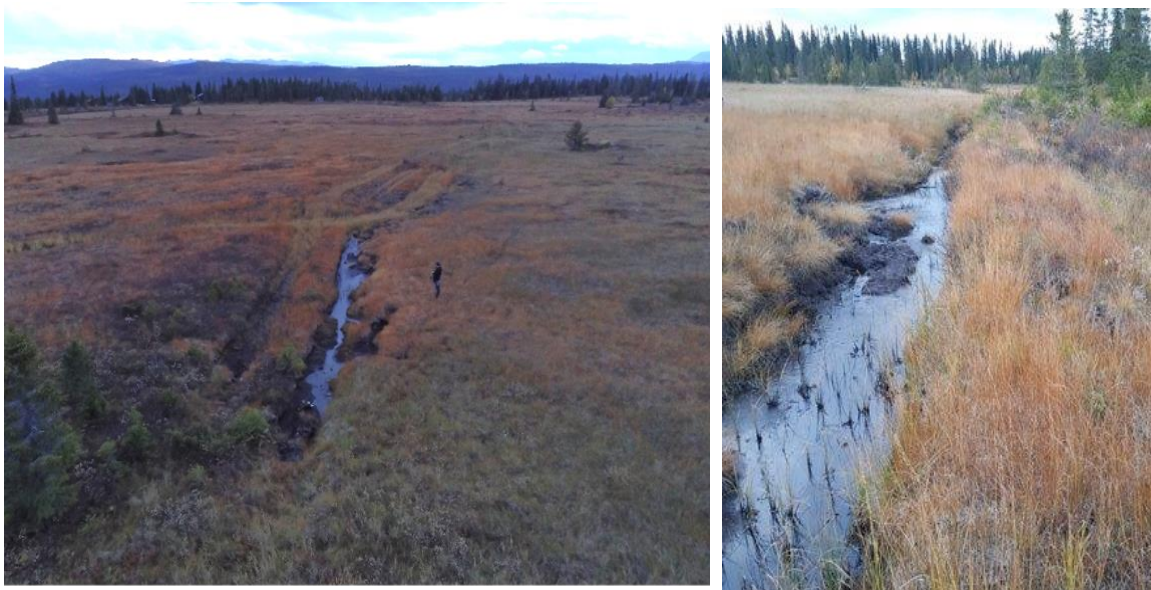
## Område H08

Område H08 består av dype spor, og det er til dels betydelig krakelering langs kantene. Skadene ser ut til å stamme både fra bruk av beltevogn og ATV.

Området er ideelt for å lage torvdemninger og brytningsdemninger, i tillegg til å reprofilere kanter på grøfter og spor.

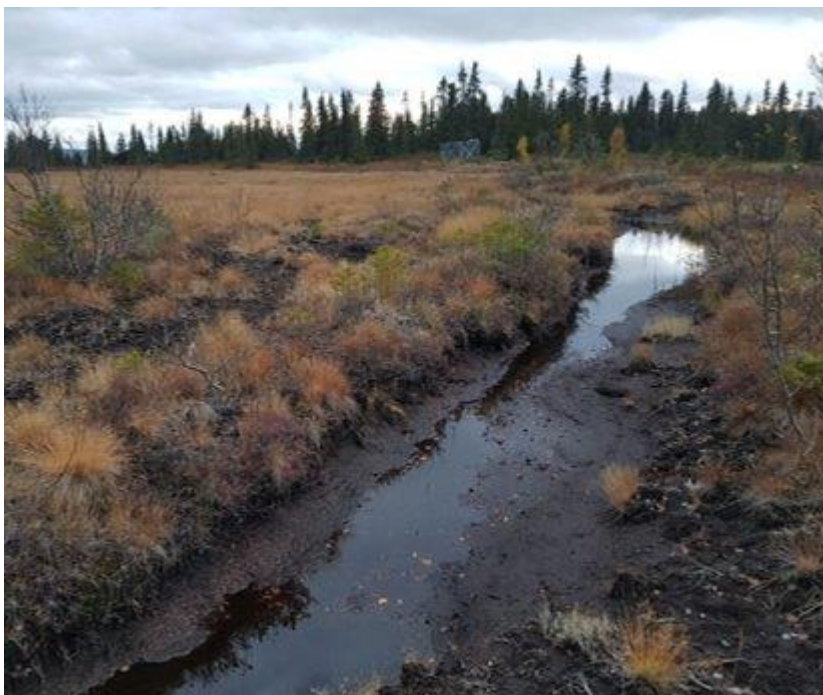
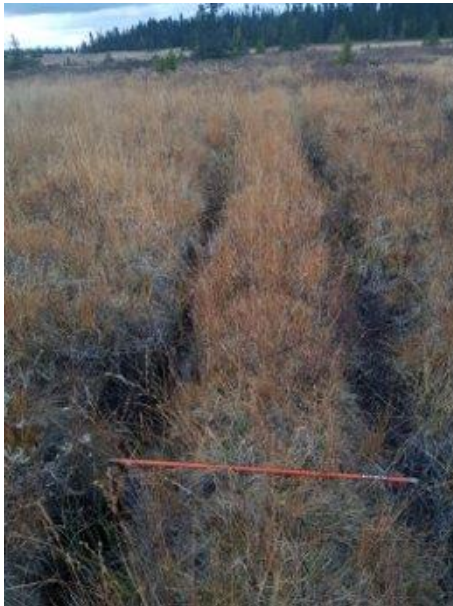
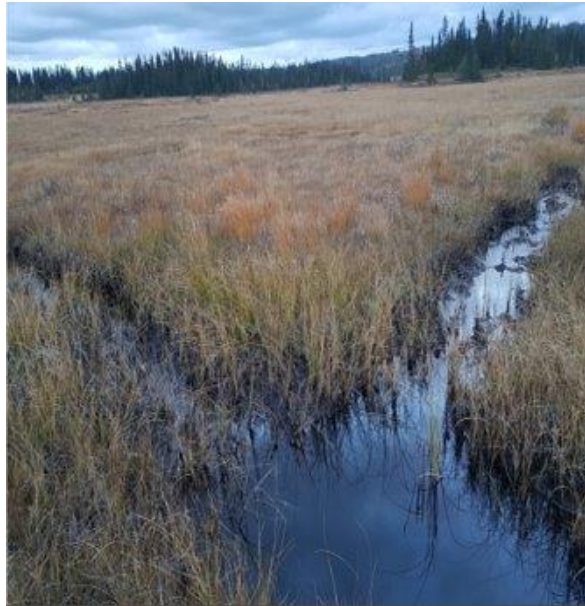
## Område H09

Område H09 omfatter både spor av beltevogn og ATV. Sporet som går nordover fra delområde H09 er smalere og forenlig med kjøring med firhjuling/ATV. Sporet er synlig på flyfoto i over en kilometer. Sporet ser ikke ut til å ha sammenheng med Forsvarets øvingsaktivitet, og Forsvarsbygg foreslår å restaurere deler av dette, men at det avgrenses til strekket mellom tiltaksområde H09 i myra og til tjernet oppstrøms (se markering i flyfoto), slik at dette ikke blir en kilde til skader lenger ned på myra. Tiltak blir torvdemninger og reprofiling av kanter.

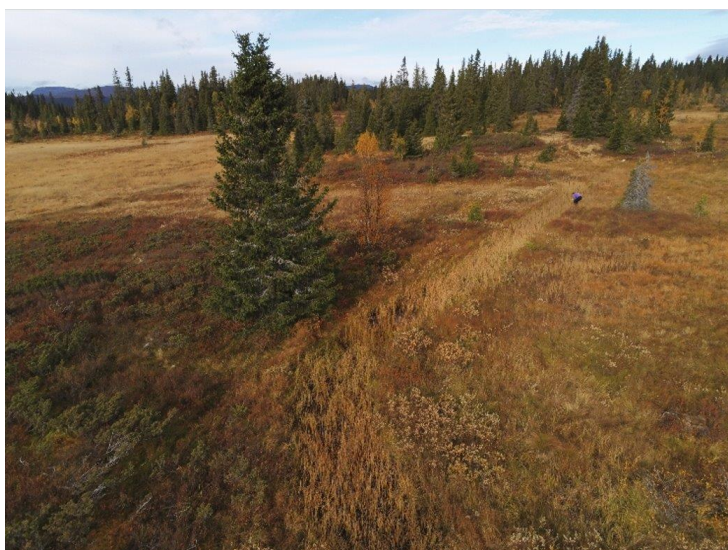
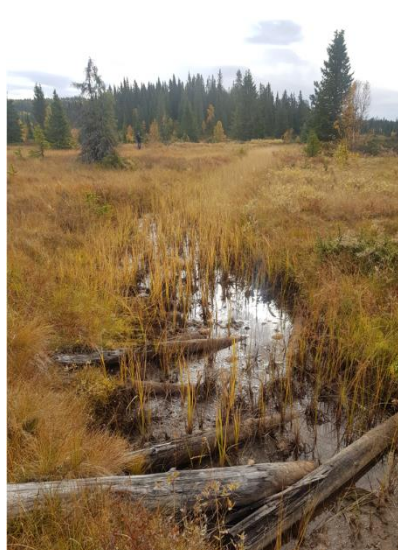
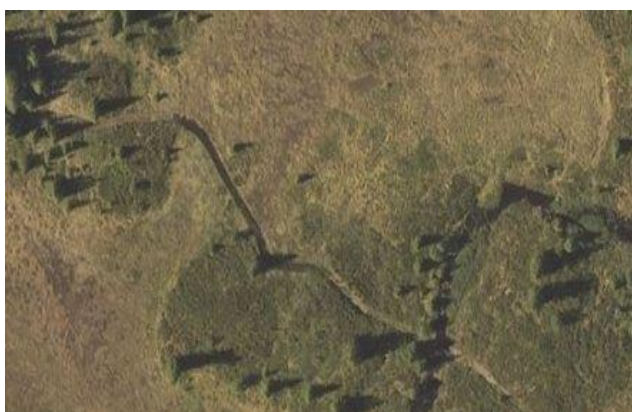
## Område H10

Kjøresporet går dels over fastmark og krysser myr i flate områder. Sporet ser ikke ut til å ha en drenerende effekt, og revevegeteringen god, og tiltak i dette området prioriteres derfor relativt lavt. Største potensialet for drenering ser ut til å være der spor fra H10 møter spor i delområde H08. Når det likevel gjøres tiltak i delområde H07 og H08 er det naturlig å se nærmere om det er behov for tiltak også her. Aktuelt tiltak er å sikre mest mulig stillstand i vannet for å få vegetasjonen raskere tilbake, og å reprofilere kantene.

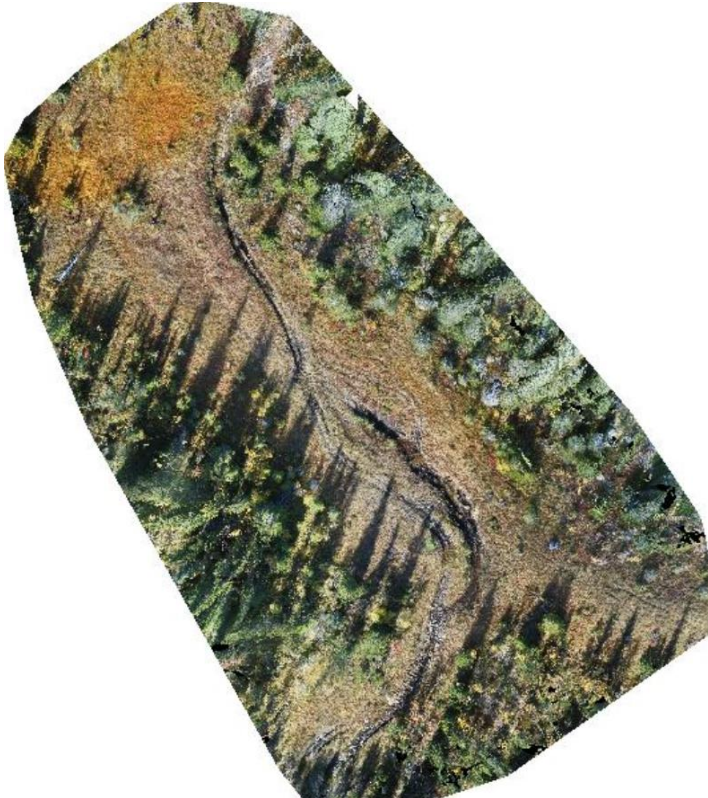
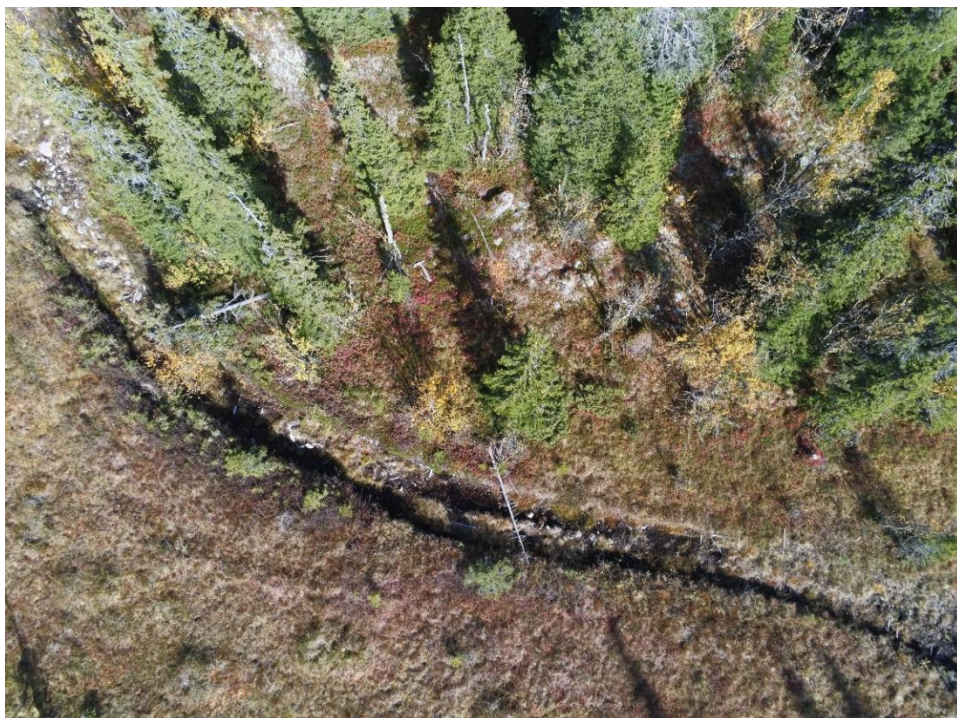
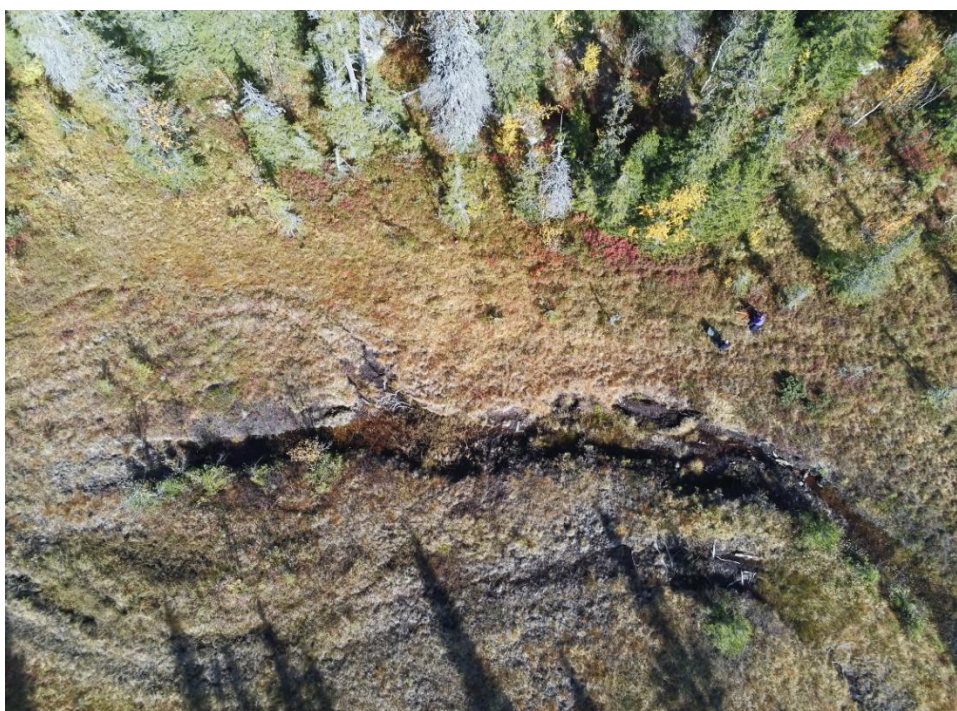
Område L01:

Kjøreskaden er i stedvis svært hellende terreng. Myrdybde i området varierer og ble på det grunneste målt til  $\frac{1}{2}$  meter, mens den på det dypeste er 3 meter.

Kjøreskadene medfører tydelig avrenning fra området i det vann ovenfra avskjæres fra resten av myra og drenerer ut i kjørespor. Dypt og bredt kjørespor kan gjøre restaureringen utfordrende. Hovedvekten vil derfor legges på å lede vann over kjøresporet og inn i myra på motsatt side, og slik unngå at vann drenerer ut av myra gjennom kjørespor. Det er flere naturlige terskler som kan utnyttes som basis for demninger og pluggjer.

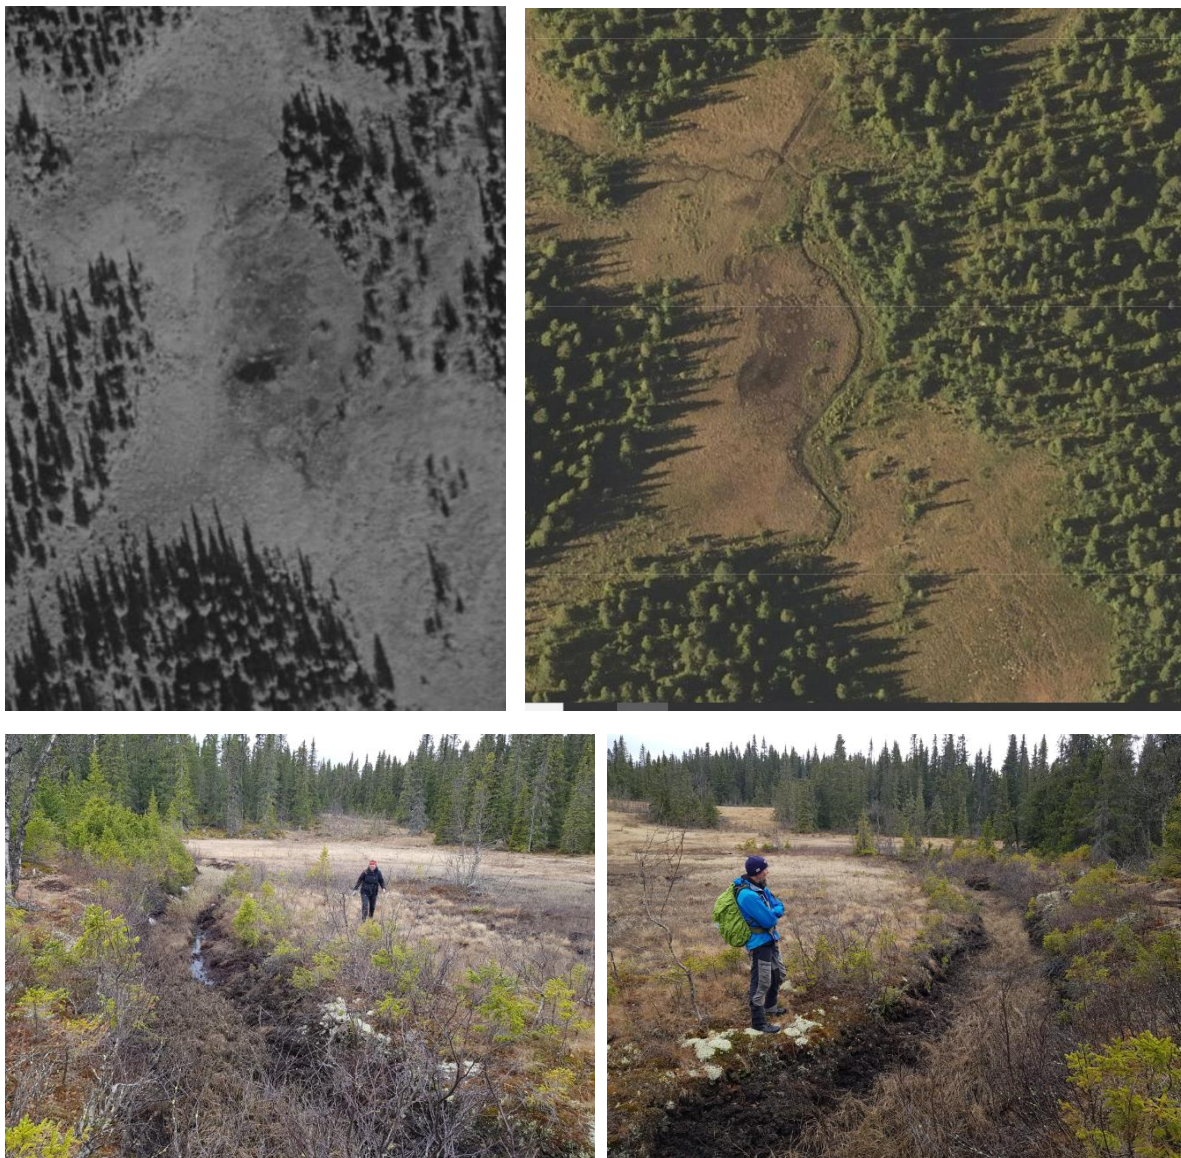
## Område L02:

Kjøreskader dels gravd grøft i et ganske flatt terreng i bunnen av en skrånende myr. Myrdybde er fra 40 cm til 2 meter, i hovedsak godt over 1 meter. Deler av området ser ut til å være grøftet i tillegg til kjøreskader. Det er et utløp som fører vannet videre nedover til en myr som ligger lavere i terrenget, og følger et naturlig bekkeløp. Terrenget rundt selve sporet er relativt flatt, så vannet forsvinner ikke ut av myrsystemet. Noen dammer enkelte steder.

Kjørespor har drenerende effekt, og det er til dels betydelig krakelering i kjøresporet/grøfta. Tiltak her bør isolert sett prioriteres, men adkomsten til delområde L02 er utfordrende da det er relativt stor avstand fra delområde L01, og både våt og skrånende myr, samt gammelskog kan bli berørt av adkomsten. Adkomsten kan dermed medføre til dels betydelig risiko for nye skader.

Tiltak: Plugger/demninger mot nord for å holde vannet i området, demninger i delområdet og reprofilering av kanter. Se flyfoto fra [www.norgebilder.no](http://www.norgebilder.no)

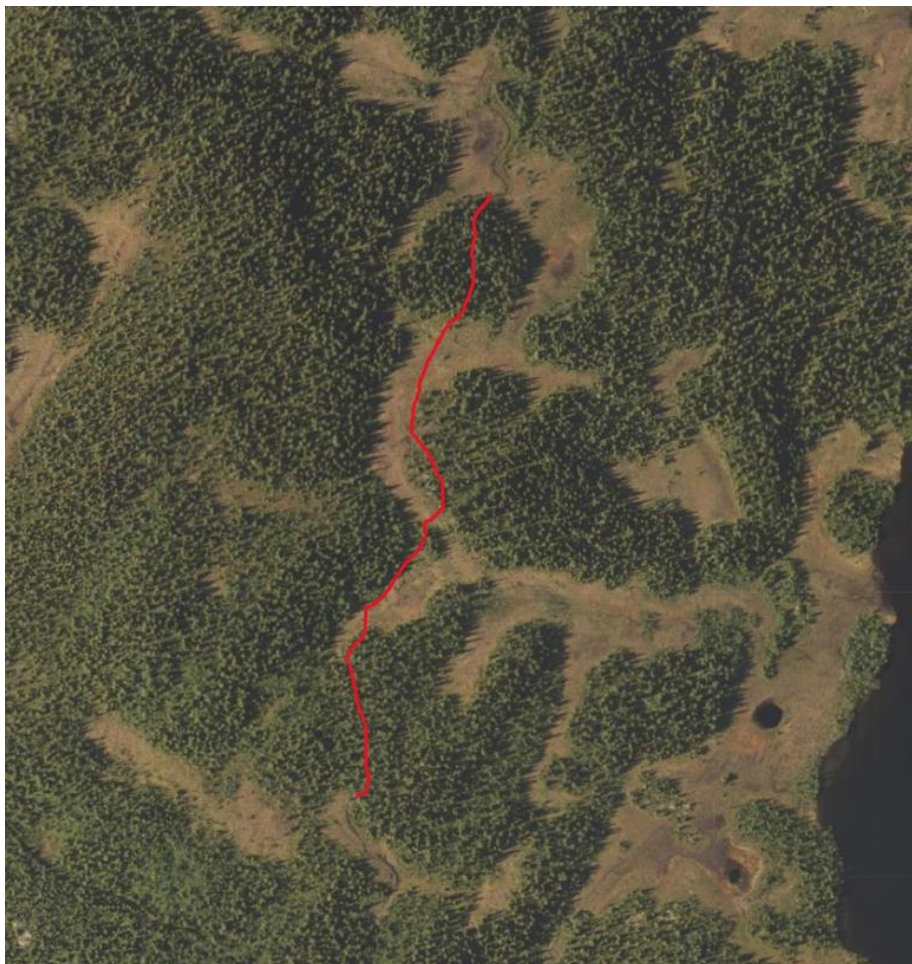
Mulig adkomsttrasé fra L01 til L02. Adkomsten skal vurderes igjen før tiltak.

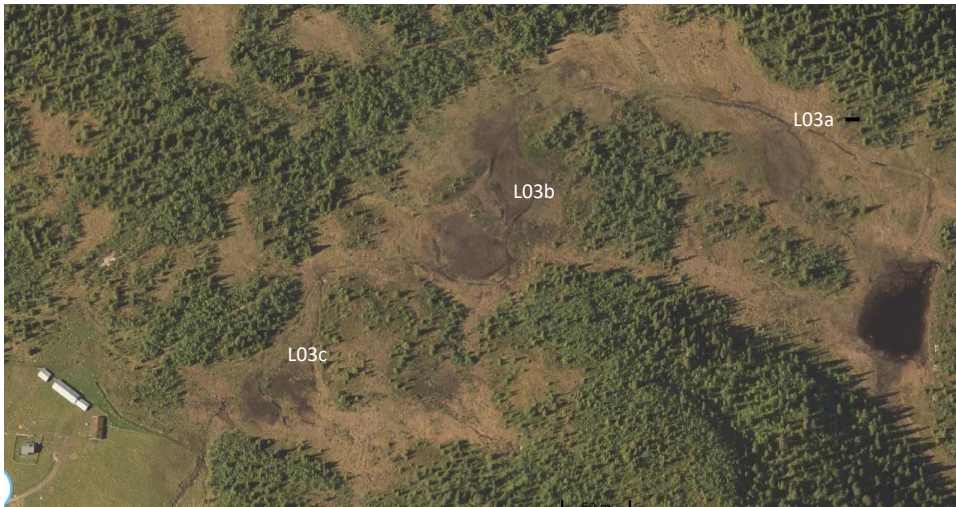
## Område L03:

Område L03 strekker seg fra Øvre Dokklia (seter) nesten til tjernet i bildet over. Fra tjernet i øst i bakke mot vest, ligger kjørespor i skrånende terreng (L03a). Myra er grunn, hovedsakelig mellom ½ og 1 meter og i hellende terreng. Kjøresporene har en drenerende effekt og avskjærer vannet fra den naturlige strømningsretningen. Det er noe krakelering og kjøresporet er erodert ned til morenedekket.

Etablering av demninger her vil være utfordrende på grunn av grunt torvdekke og at erosjonen i sporene vanskeliggjør «fundamentet» for demningen. Vi kan ikke forvente å lage fullgode demninger, men prioriterer tiltak med hovedformål å avskjære drenering og erosjon, og som leder vannet over grøfta og inn i myrområdet på nedsida. Ta vare på toppdekket for revegetering.
