OPPDRAGSNAVN: Holm ferjeleie – ny oppstillingsplass

EMNE: Miljøsaneringsbeskrivelse

DOKUMENTKODE: 1001623-001-RIM-20220321

21.03.2022

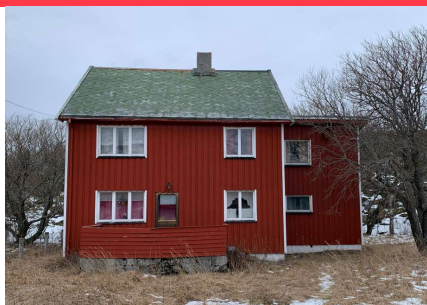
Bilde 6. Eternittskifer på tak, enebolig, Holmsveien 2057

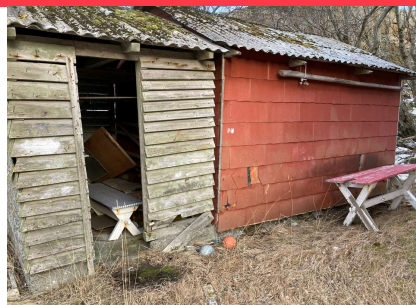
Bilde 7. Eternittplater på vegger og bølgeeternitt på tak, uthus/skur, Holmsveien 2057

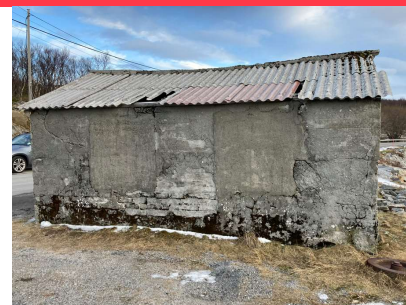
Bilde 8. Bølgeeternitt på tak, smie

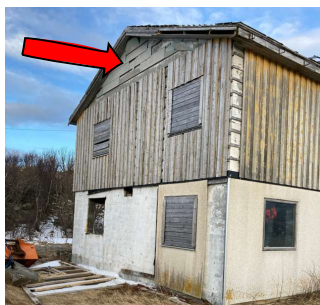
Bilde 9. Tak- og veggplater med asbest, Holmsveien 2059

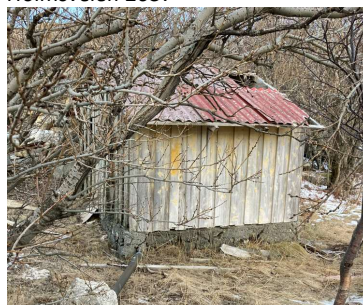
Bilde 10. Bølgeeternitt på tak på uthus/skur, Holmsveien 2059

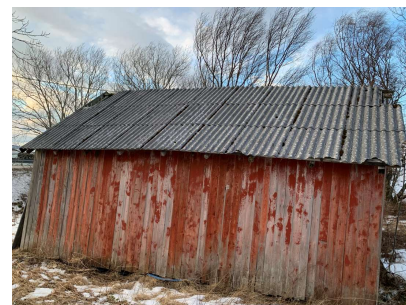
Bilde 11. Bølgeeternitt på tak, båthus

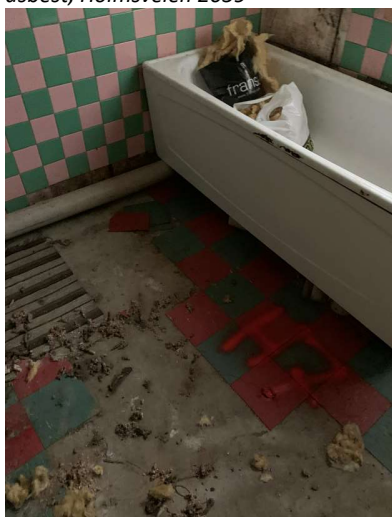
Det ble påvist krysotilasbest i prøve H7, se kapittel 5. Vinylfliser på gulv i baderom må derfor leveres som asbestholdig. Det er estimert 12 m² asbestholdige vinylfliser som vil utgjøre ca. 25 kg. I vedlegg 1 er forekomst av asbestholdige vinylfliser markert.

Bilde 12. Prøvetatte vinylfliser på gulv, baderom, Holmsveien 2057 (prøve H7). Vinylflisene inneholder asbest

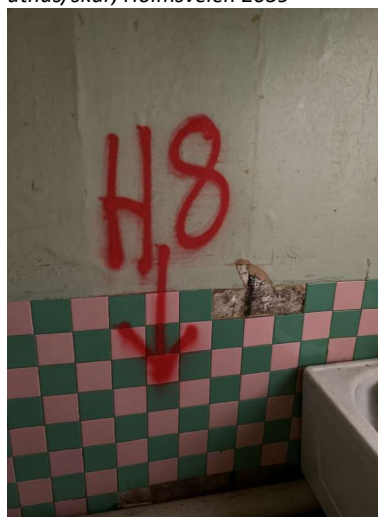
Det ble tatt prøve av keramiske fliser på baderom i Holmsveien 2057 (prøve H8) for analyse på asbest. Samme flisene ble også observert på vegger i kjøkken. Flisene inneholder antofylittasbest, se kapittel 5.

Bilde 13. Prøvetatte keramiske veggfliser, baderom, Holmsveien 2057 (prøve H8). Flisene inneholder asbest

Veggfliser på baderom og kjøkken må derfor leveres som asbestholdig. Det er estimert 15 m² med asbestholdige veggfliser som vil utgjøre ca. 0,3 tonn. I vedlegg 1 er forekomst av asbestholdige veggfliser med asbest markert.

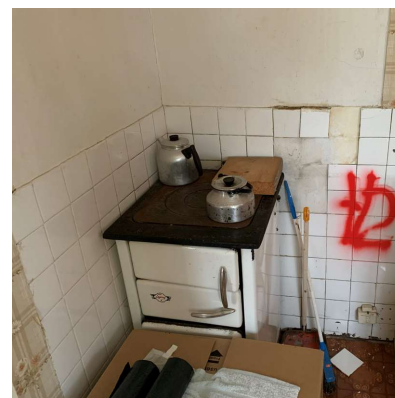
Bilde 14. Hvide veggfliser på kjøkken, Holmsveien 2057 må håndteres som asbestholdige

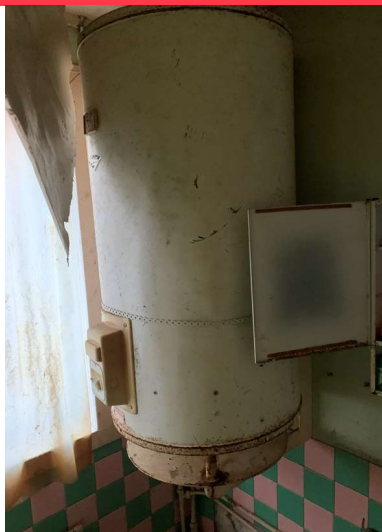
Bilde 15. Varmtvannsbereider, baderom, Holmsveien 2057

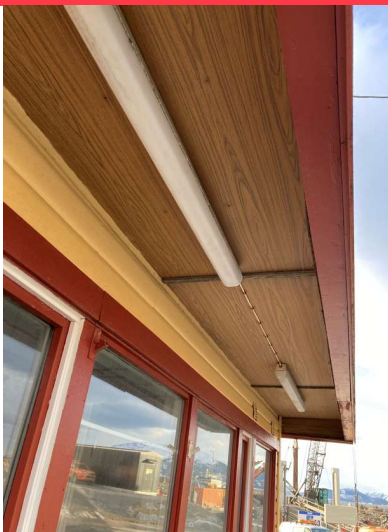
Bilde 16. Lysstoffrør tilknyttet kiosk

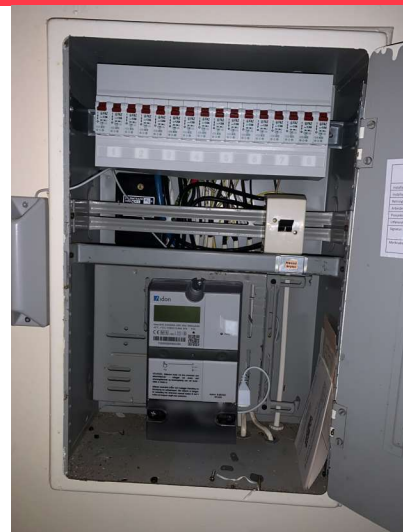
Bilde 17. Sikringskap

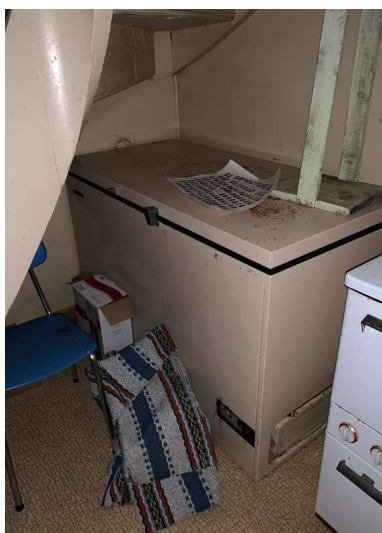
Bilde 18. Fryseboks i Holmsveien 2057

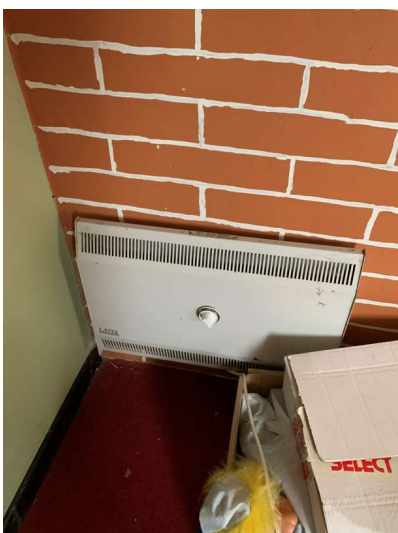
Bilde 19. Panelovner

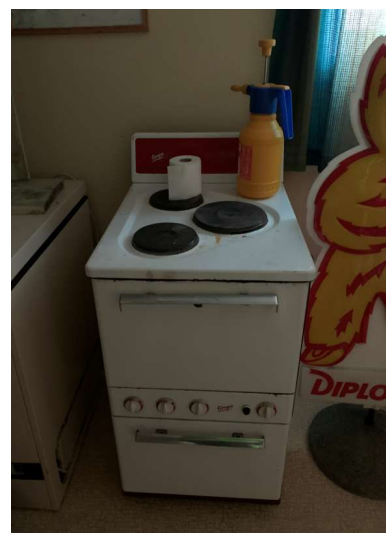
Bilde 20. Eldre komfyr i Holmsveien 2057

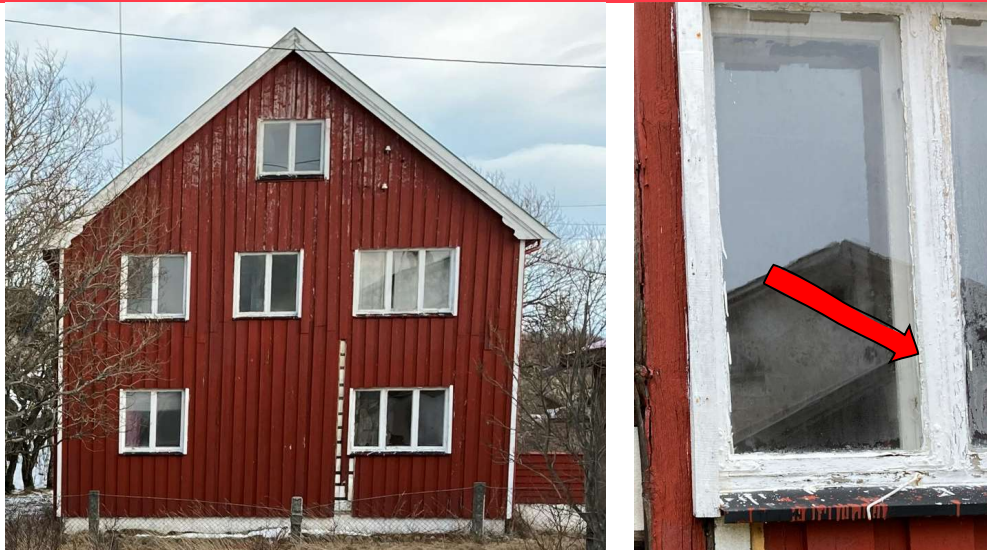
Bilde 21. Fuger på enkeltglasstuter tilkn. Holmsveien 2057 må håndteres som farlig avfall med ftalater.

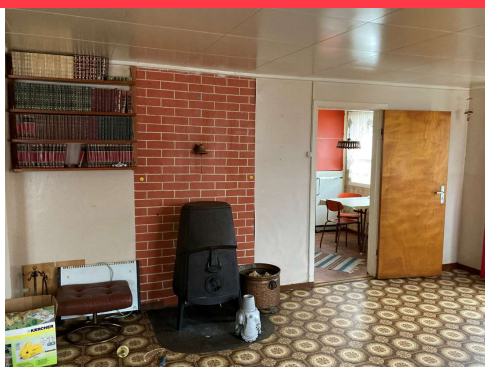
Bilde 22. Vinylbelegg på gulv i stue, Holmsveien 2057 (prøve H1) må håndteres som farlig avfall med klorparafiner

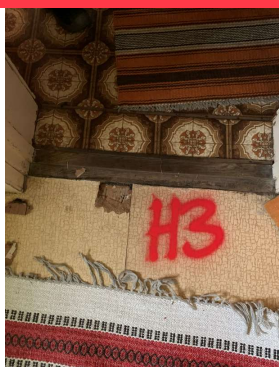
Bilde 23. Linoleumsbelegg som kan håndteres som ordinært avfall

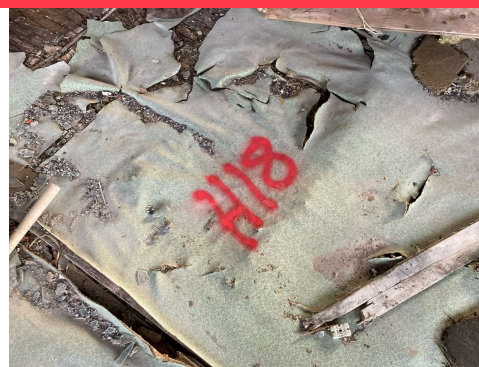
Bilde 24. Prøvetatt gulvbelegg i Holmsveien 2059. Gulvbelegget håndteres som farlig avfall med ftalater.

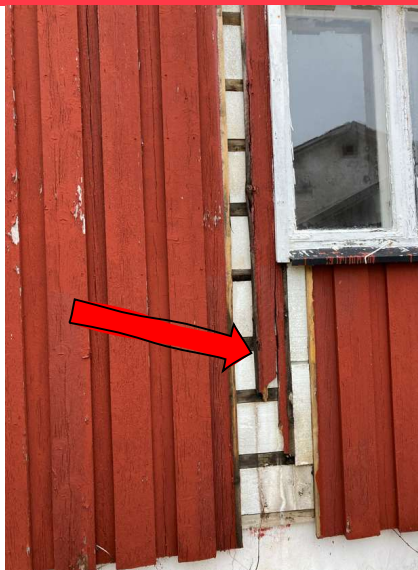
Bilde 25. EPS-isolasjon (isopor) bak veggkledning på bolighus i Holmsveien 2057

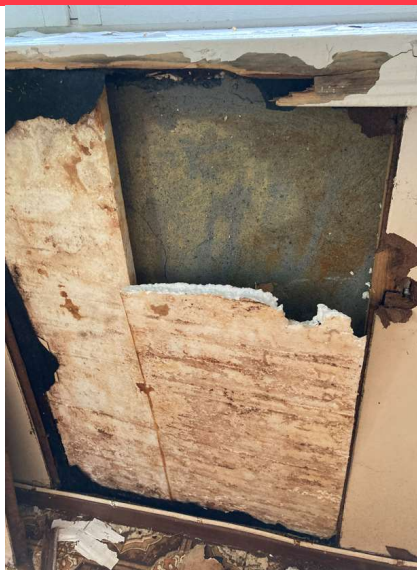
Bilde 26. EPS-isolasjon (isopor) avdekket bak innvendige sponplater i 1. og 2. etasje på bolighus i Holmsveien 2057

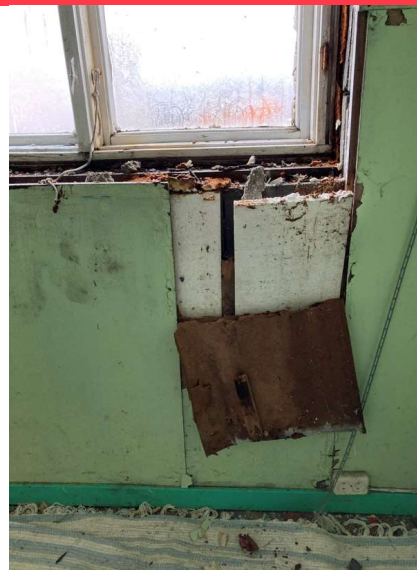
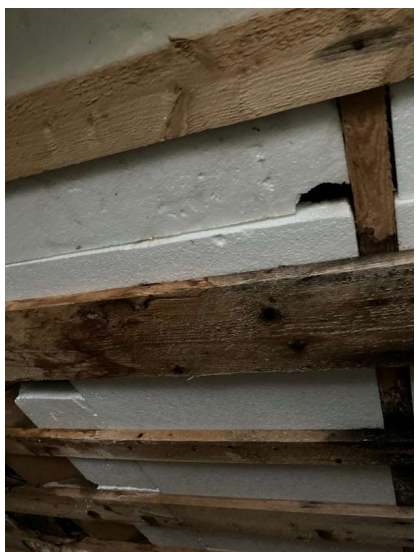
Bilde 27. EPS-isolasjon (isopor) avdekket under tak i smie

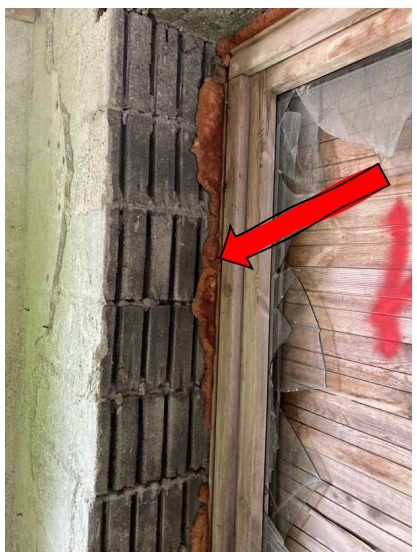
Bilde 28. PUR-skum som tetning, Holmsveien 2059

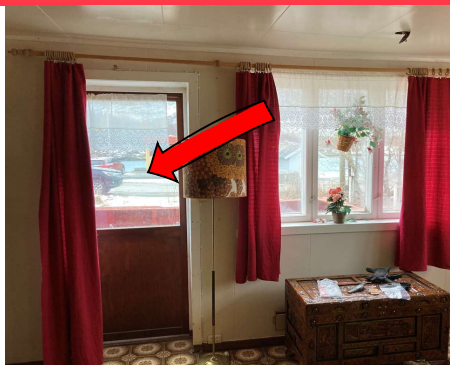
Bilde 29. Balkongdør i Holmsveien 2057 skal håndteres som farlig avfall med klorparafiner (Riis isoler -80)

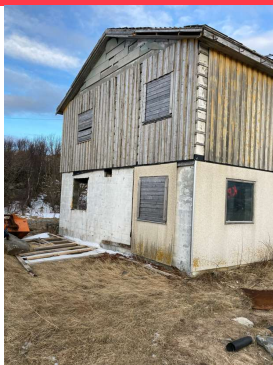
Bilde 30. Isolerglassruter tilknyttet Holmsveien 2059 skal håndteres som klorparafinholdige (Thermoglass -88)

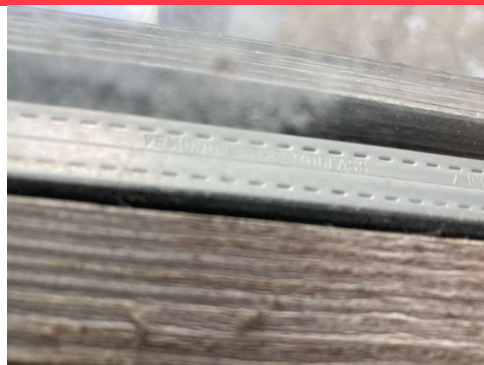
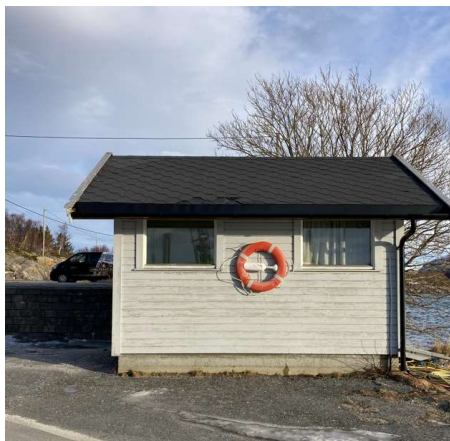
Bilde 31. Isolerglassruter på WC-bygg kan håndteres som ikke-farlig avfall

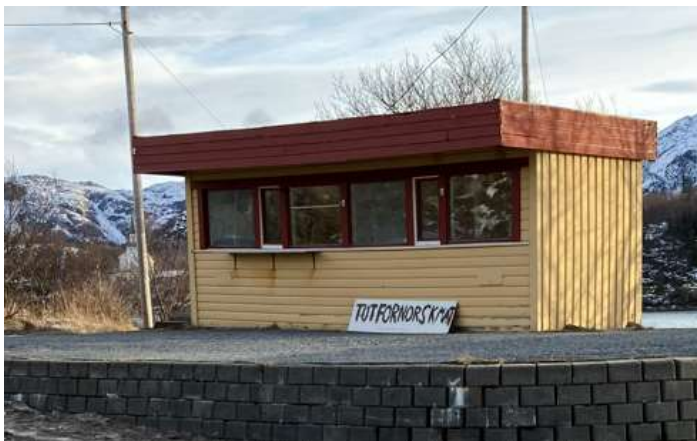
Bilde 32. Udaterte «Nordterm» isolerglassruter tilknyttet kiosk skal håndteres som klorparafinholdige

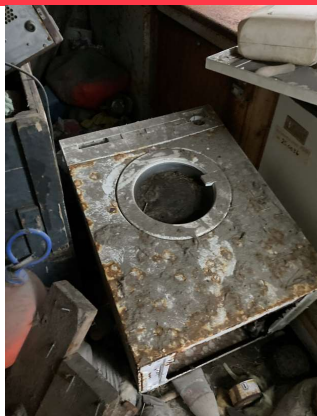
Bilde 33. Vaskemaskin leveres som EE-avfall

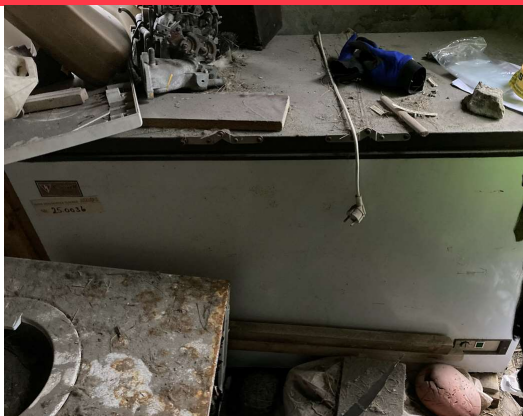
Bilde 34. Fryseboks leveres som EE-avfall

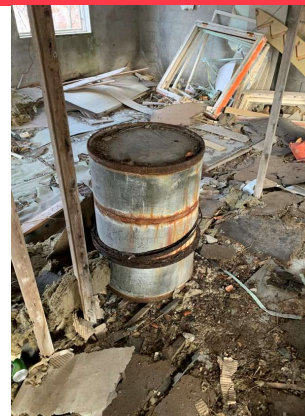
Bilde 35. Tomme bøtter og spann tas hånd om i ordningen "rent og tørt".

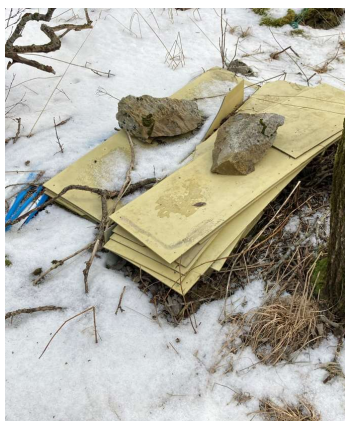
Bilde 36. Eternittplater utenfor Holmsveien 2057 leveres som farlig avfall med asbest

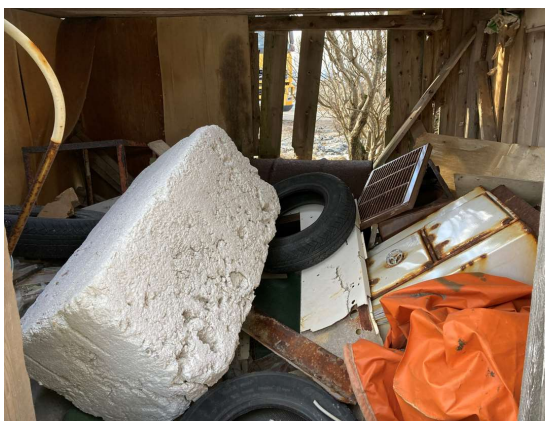
Bilde 37. EPS-isolasjon sorteres ut og leveres som farlig avfall med bromerte flammehemmere

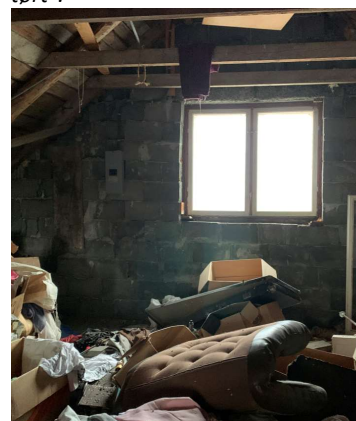
Bilde 38. Tekstil og møbler på loft i Holmsveien 2057

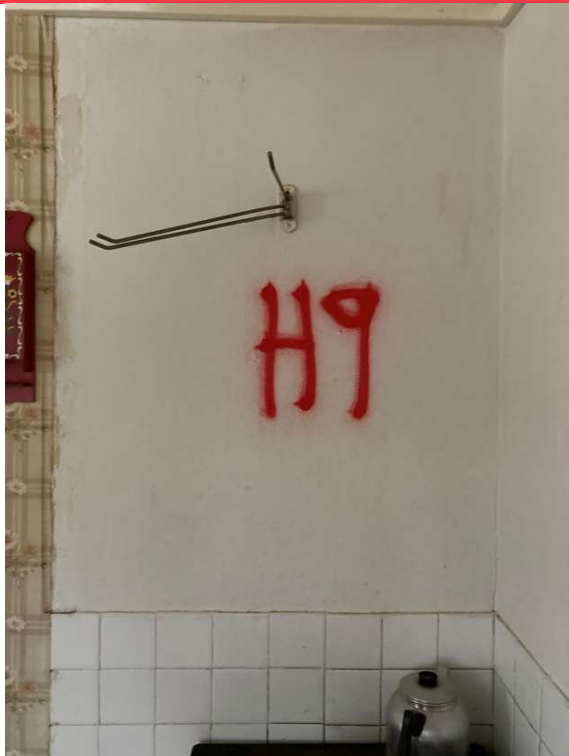
Bilde 39. Hvit maling på pipeløp i kjøkken, Holmsveien 2057 (prøve H9) må håndteres som lettere forurenset med bly, sink og PCB

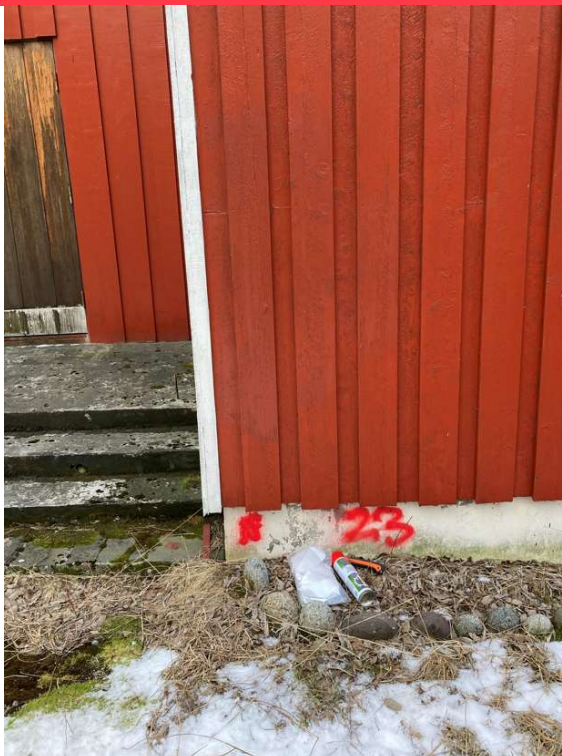
Bilde 40. Hvit maling på grunnmur, Holmsveien 2057 (prøve H23) må håndteres som farlig avfall med sink

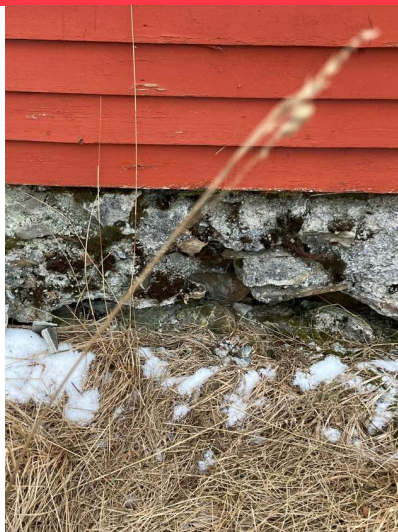
Bilde 41. Prøve av betong fra terrasse i Holmsveien 2057 (prøve H12). Betongen er ren (konsentrasjoner under normverdi)

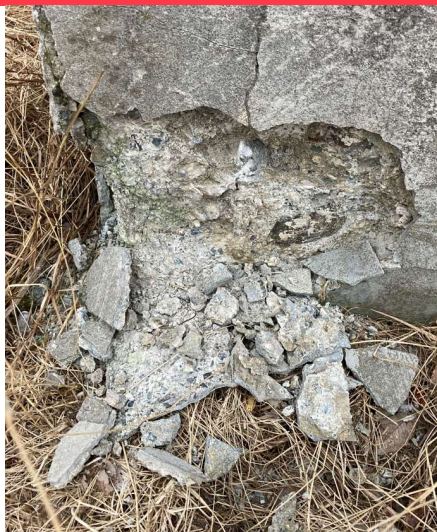
Bilde 42. Prøve av murpuss i Holmsveien 2057 (prøve H13) Murpussen er forurenset med sink over normverdi

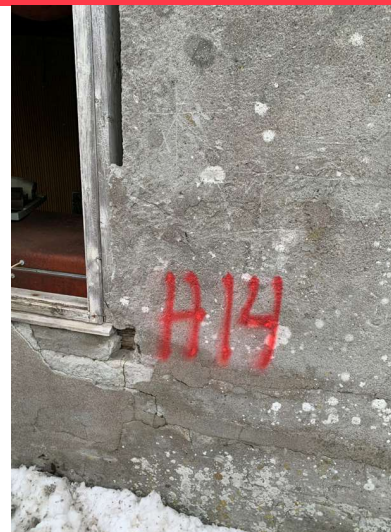
Bilde 43. Prøve av betong fra smie (prøve H14). Betongen er forurenset med sink over normverdi

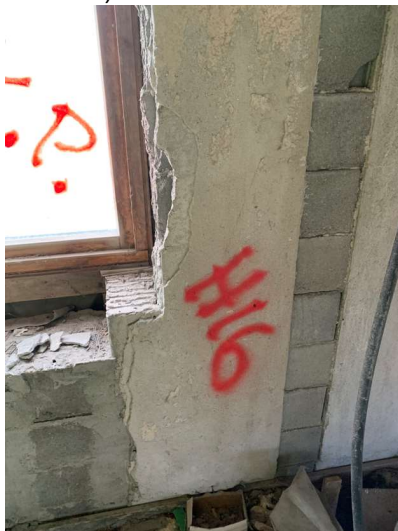
Bilde 44. Prøvetatt murpuss (prøve H16) og betong (prøve H17) fra Holmsveien 2059. Murpussen er forurenset med kobber over normverdi. Betongen er ren.

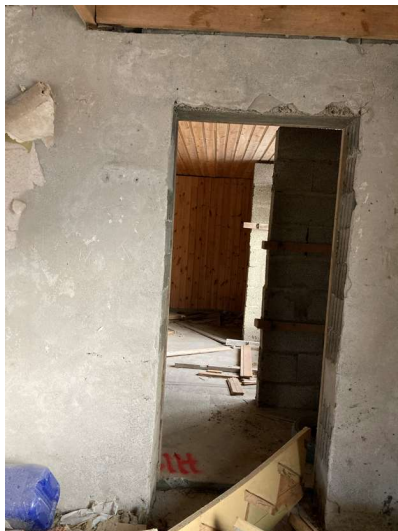
Bilde 45. Prøve av betonggulv fra tilbygg (prøve H19) og original bygningsdel (prøve H20). Betongen er ren (konsentrasjoner under normverdi)

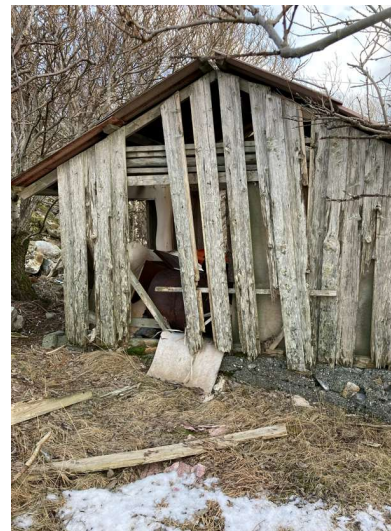
Bilde 46. Prøve av betongsåle fra uthus/skur i Holmsveien 2059 (prøve H22). Betongen er ren (konsentrasjoner under normverdi)

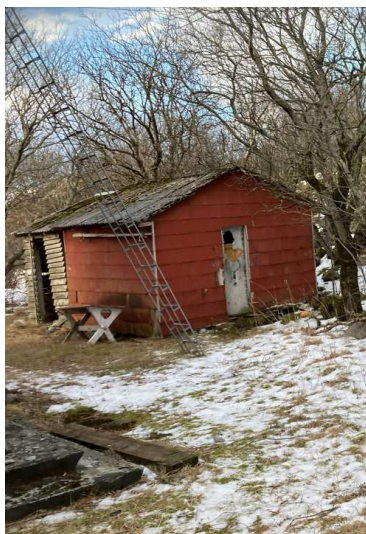
Bilde 47. Prøve av betongsåle fra uthus/skur i Holmsveien 2057 (prøve H24). Betongen er ren (konsentrasjoner under normverdi)

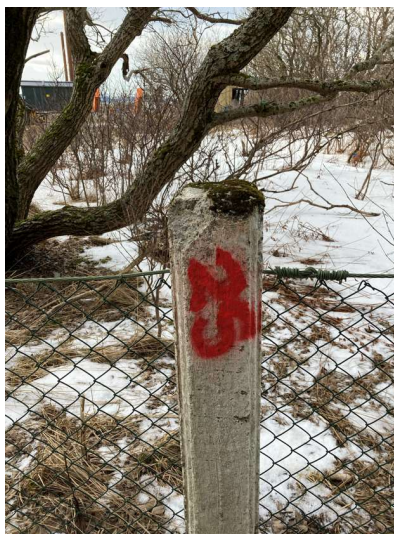
Bilde 48. Prøve av betong fra gjerdestolper i Holmsveien 2057 (prøve H25). Betongen er ren (konsentrasjoner under normverdi)

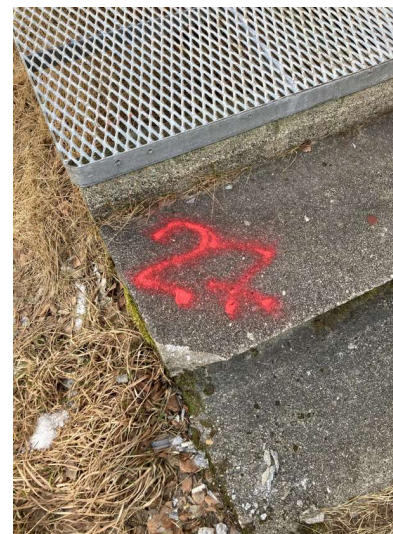
Bilde 49. Prøve av betong fra kiosk (prøve H27). Betongen er forurenset med krom (VI) over normverdi

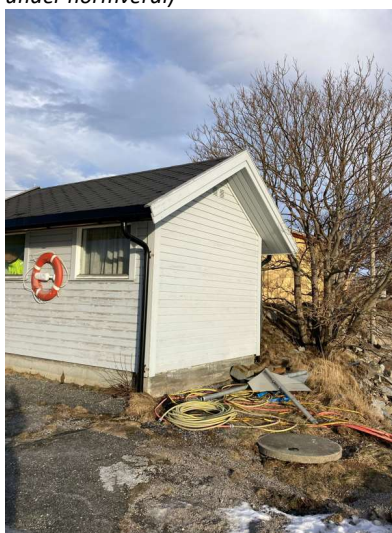
Bilde 50. Prøve av betong fra WC-bygg (prøve H28). Betongen er ren (konsentrasjoner under normverdi)

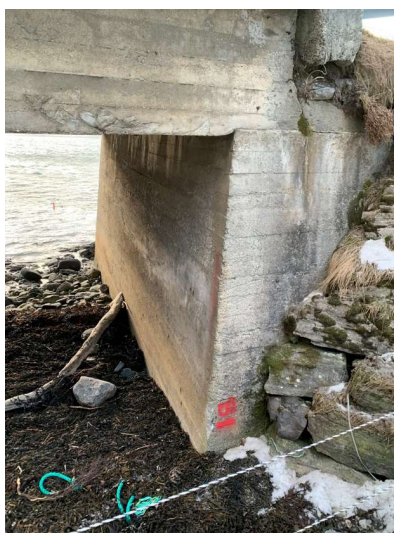
Bilde 51. Prøve av betong fra kjørebri (prøve B1). Betongen er ren (konsentrasjoner under normverdi)

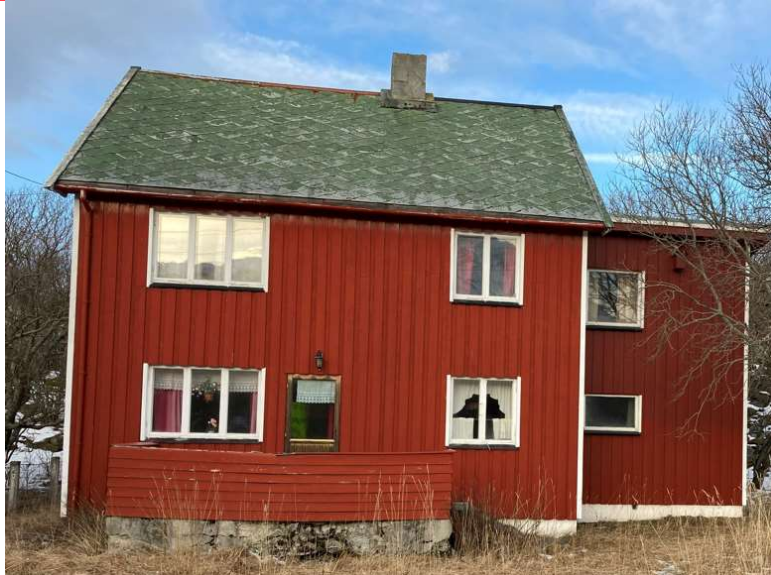
Bilde 52. Pipeløp tilkn. Holmsveien 2057. Pipen feies før de rives, og aske og tjære fra pipene skal leveres godkjent mottak. Innerste laget med teglstein i pipene vil også kunne inneholde noe sot og denne håndteres derfor som lettere forurenset

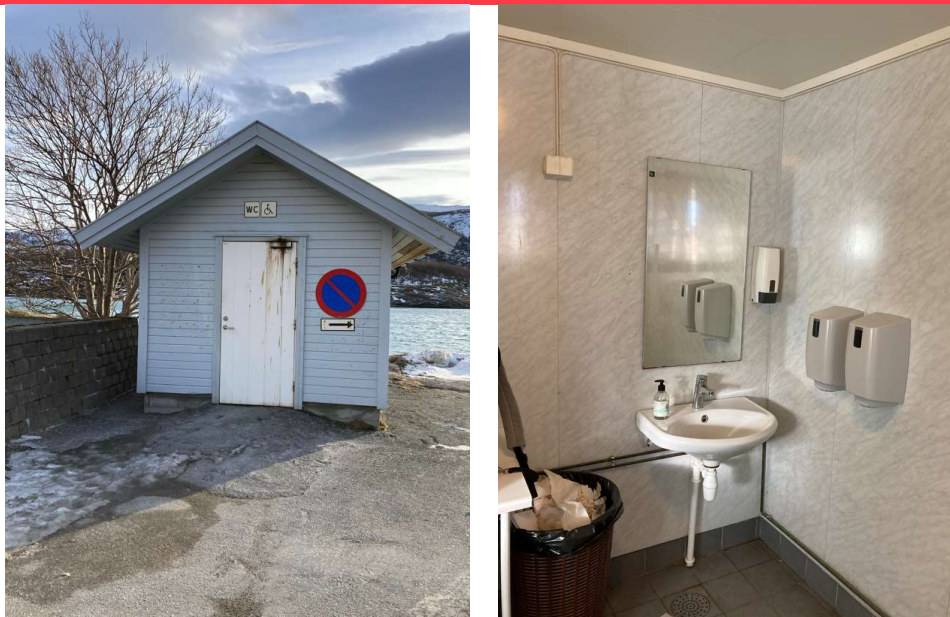
Bilde 53. Baderomsplater i WC-bygg må håndteres som farlig avfall med pentaklorfenol
