009 Urula bru

Spesialinspeksjon

TILSTANDSVURDERING OG FORSLAG TIL TILTAK

Konstruksjonsnavn:	009 Urula bru
Oppdragsnummer:	328
Oppdragsbeskrivelse:	Spesialinspeksjon/ Forprosjekt
Byggherre/ Tiltakshaver:	<i>Ringerike kommune</i>
Ansvarlig for inspeksjon:	<i>Safe Control Engineering AS</i>

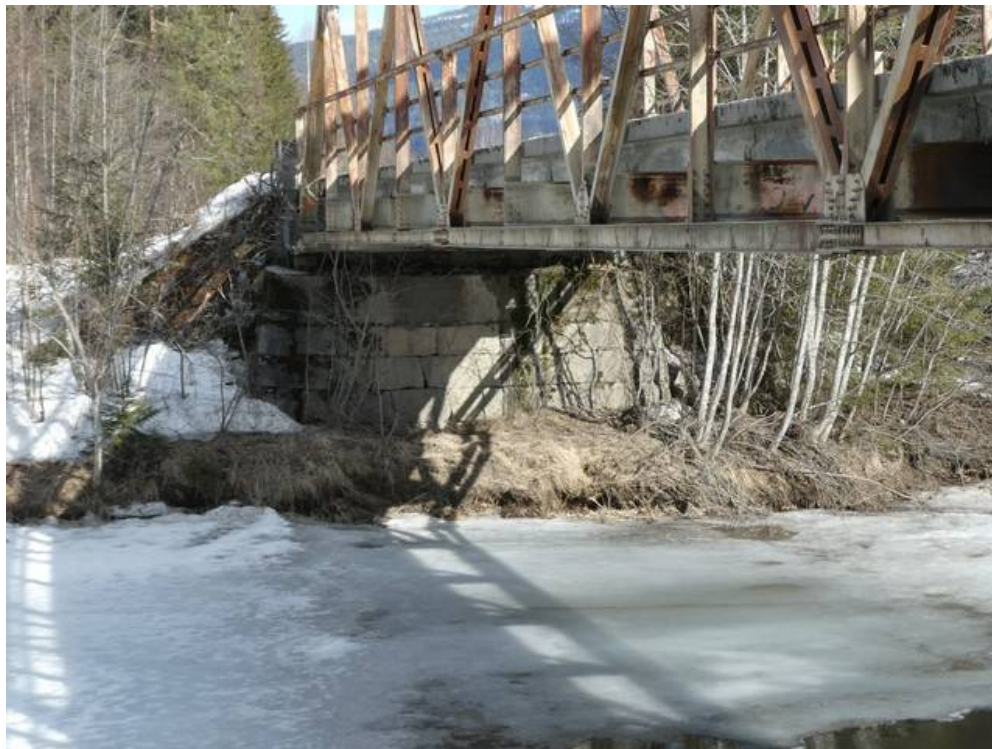
Bilde 1: Landkar, akse 0-1

Beskrivelse	Fyllingen består av løsmasser/stein med varierende gradering og jordmasser. Begge landkar med vinger av tørrmurt stein, med bakvegg og lageravsatser er utført i betong. Fundamenteringsprinsipp er ukjent, men antatt direkte i fylling.
Tilstand	Landkar, akse 0-1 fremstår uten større skader av betydning, og frontvegg ser ut til å være stabil uten spesielle skader. Erosjon/utglidning av stein på hjørne ved landkar, akse 2, med setning i vinge oppstrøms side. Det har i tillegg samlet seg begroing og urenheter på lageravsatsen som følge av nedfall fra slitelag samt en del begroing med kratt og busker rundt begge landkar.
Tiltak	Stein som har glidd ut erstattes med nye stein /kilestein for å hindre videre skadeutvikling. Det bør holdes oppsikt over tid med eventuell utvikling av disse setningene, for å forsikre seg om at grunnen har stabilisert seg under landkaret. Generell rengjøring av terskler og fjerning av begroing utføres ved begge landkar i forbindelse med arbeidene.

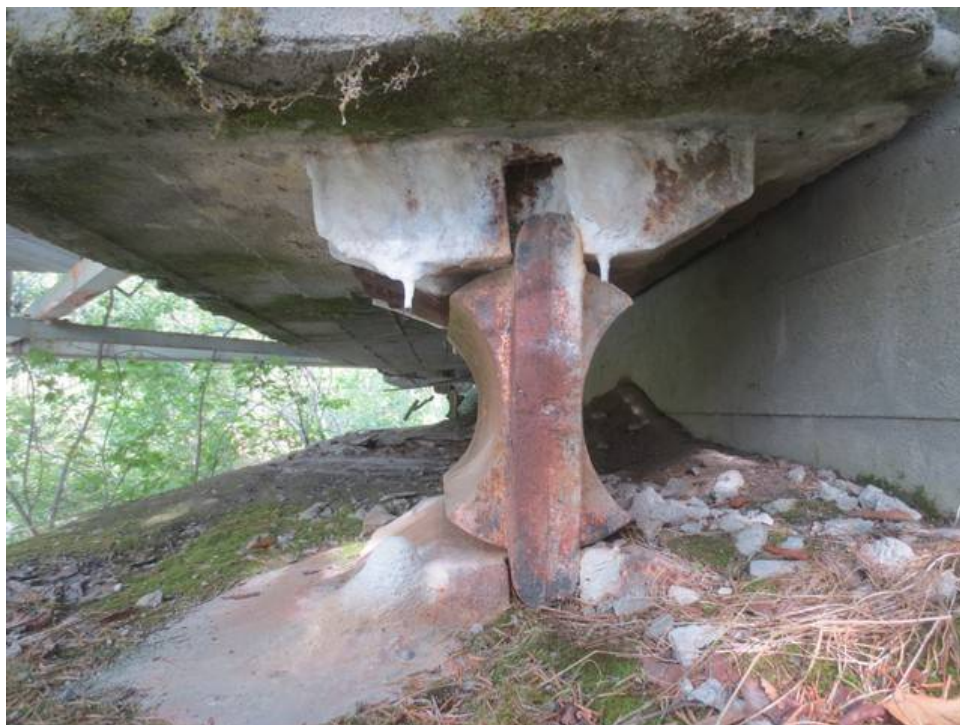
Bilde 5: Vippelager, akse 1-1

Beskrivelse	Stålfagverket er opplagt over betongpåstøp på steinlandkar på vippelager av stål ved akse 1, og fastlager av stål ved akse 2. Estimert total overflate av fagverket er 580 m ² .
Tilstand	Generell tilstand på både fagverk og lagre er preget av punktskader i overflatebehandling og påbegynt korrosjon og brua nærmer seg en tilstand hvor ny overflatebehandling er nødvendig.
Tiltak	En større del av fagverket er berørt av skadene. Grunnet omfattende behov for rigg og stillas i forbindelse med arbeider med overflatebehandling, anbefales det at hele fagverket samt lager behandles i samme operasjon. Overflatebehandlingen utføres i flere steg, først avfetting/vask og blåserensning av korroderte områder. Videre påføring av korrosjonsbeskyttelse bestående av zinkrik primer på behandlede områder. Mellomstrøk og dekkstrøk etter vegvesenets vedlikeholdssystem-1 i henhold til prosesskode 2 på hele stålarealet. Utsatte punkter som knutepunkt og opplegg bør inngå i en årlig vedlikeholdsplan, med jevnlig rengjøring for å unngå unødvendig belastning.

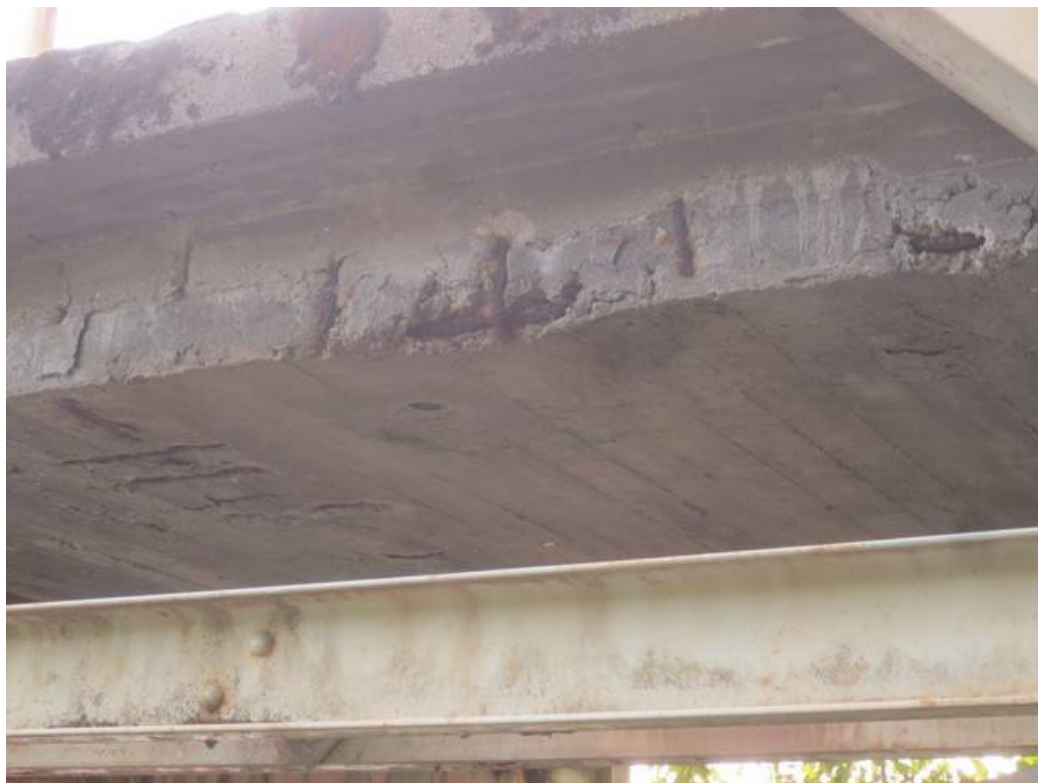
Bilde 23: Brudekke

Beskrivelse	Brudekke fungerer som sekundært bæresystem og fordeler laster som påføres brua til underliggende elementer. Brudekket over brua består av plasstøpt plate med kantdrager av betong med tykkelse på 160 mm.
Tilstand	Det er registrert flere punktskader med avskalling av betong og påfølgende korrosjon på blottlagt armering på underkant av betongplate, tverrbærer, samt i områder rundt vannedløp. Årsaken til skadene er en kombinasjon av normal slitasje i forhold til alder, fuktbelastning over tid og for liten overdekning på armeringen. Disse skadene vil få en akselererende utvikling hvis tiltak ikke iverksettes. Avløpsrør mangler utkast, dette bidrar til fuktbelastning i brudekke, som videre ytterligere forsterker utviklingen av skader som forvitring og armeringskorrosjon.

Tiltak	<p>Det anbefales at skadene utbedres med standard mekanisk reparasjon. Dette innebærer pigging/meisling av skadde områder, rengjøring/rensing av armering, priming for heft og påfølgende pussing/mørtling av de berørte områdene. Totalt estimert volum for mekanisk reparasjon er 500 liter.</p> <p>Ved renovering av brua anbefales det å sette inn 8 nye avløpsrør i dreneringshull som forebyggende tiltak mot nye skader. Det kan enten benyttes plast eller stålrør med tilstrekkelig stor lengde for å føre vannet bort fra konstruksjonen. Før montering av nye utkast, fjernes eksisterende rør fra dreneringshull. Dimensjon på nye avløpsrør avgjøres på stedet, valg gjøres i forhold til diameter på eksisterende dreneringshull.</p>
--------	---

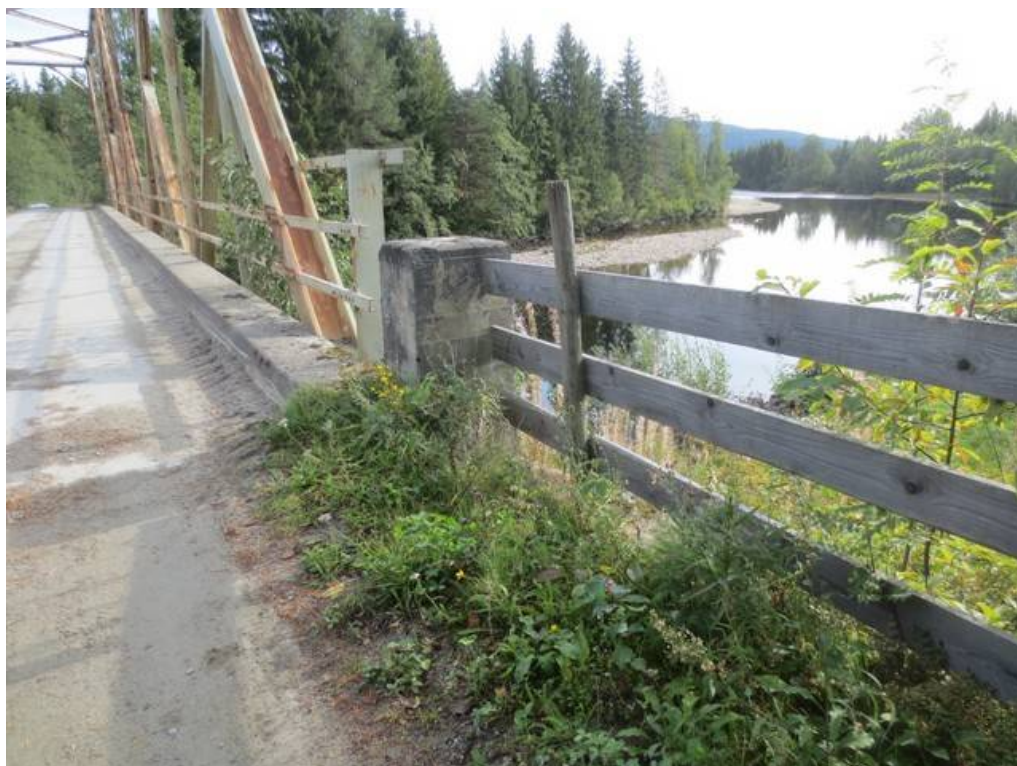
Bilde 26: Rekkverk

Rekkverk (Stål/betong)	Generelt	1-2	Korrosjon på rekkverk over brua. Mangelfullt på landsider.	-	3	3	-	26-28
	Stabber	1-1 2-2	Sprekk i betongstabber.	-	3		-	
	Land	0-3	Mangler på landsider	-	3	3	-	
Vannavløp (Plast)	Generelt	1-2	Mangler nedløp som gir kontrollert avrenning.	-	3	-	-	29-30

Beskrivelse	Rekkverket skal sørge for at trafikksikkerheten blir ivaretatt ved å hindre ulykker som følge av utforkjøring ved og på brua. Brurekkverket over brua i horisontale stålprofiler montert direkte på fagverk. Det er ikke montert vegrekkverk på landsider.
Tilstand	Rekkverket over brua har betydelig korrosjonsskader og enkelte deformasjoner fra brøyteskader og/eller påkjørsler. Riss og sprekk i betongstabbe. Manglende rekkverk på land, kombinert med forholdsvis stor høyde ut i sideterreng gir redusert trafikksikkerhet.
Tiltak	Eksisterende brurekkverk overflatebehandles i forbindelse med overflatebehandling av fagverket. Det anbefales etablering av nytt vegrekkverk på land. Betongstabber utbedres.
