Oppdragsgiver: Troms og Finnmark fylkeskommune
 Oppdragsnavn: Geologisk inspeksjon tunneler Tromsø
 Oppdragsnummer: 634304-01
 Utarbeidet av: Kristine Birkeli
 Oppdragsleder: Kristine Birkeli
 Dato: 12.01.2022
 Tilgjengelighet: Åpent

Notat Inspeksjonsrapport Geitskartunnelen

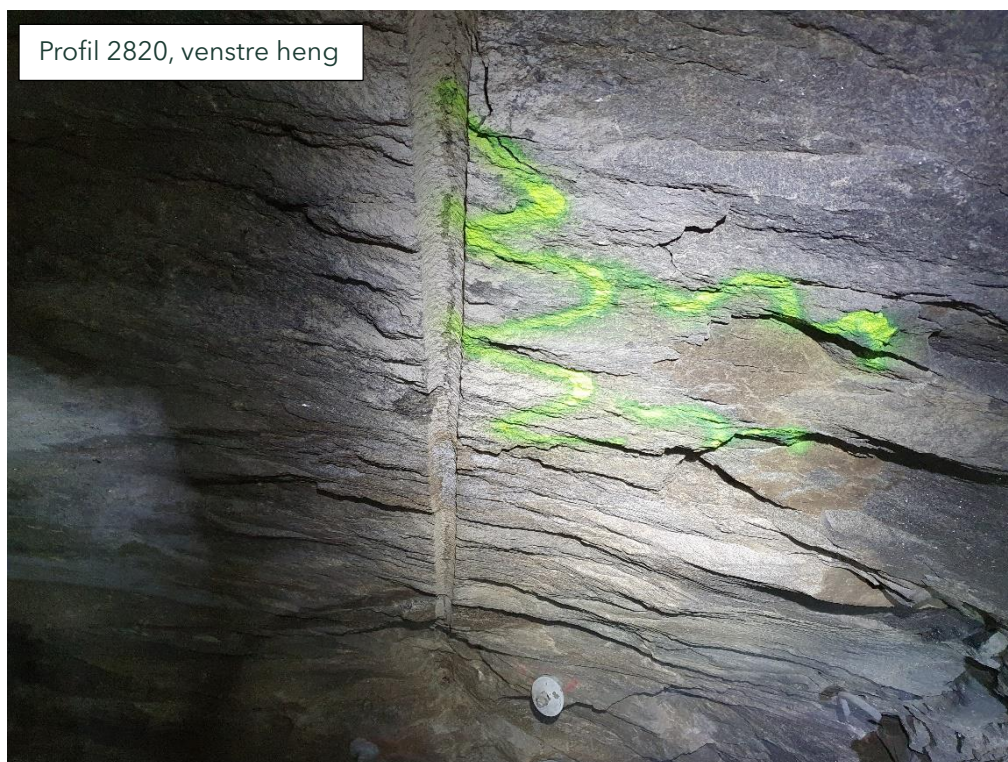
Ved profil 2815-2825 er det spesielt mye bomt berg og løs småstein i heng, som kan falle direkte i vegbanen og dermed utgjør en risiko for trafikken, se Figur 2. Under inspeksjonen løsnet små flak veldig lett. Her anbefales det strakstiltak i form av grundig rensk, og ev. bolt.

Figur 2: Små og veldig løse flak i heng der det anbefales strakstiltak i form av grundig rensk.

Som strakstiltak anbefales det grundig rensk av vederlag til vederlag ved profil 2815-2825.

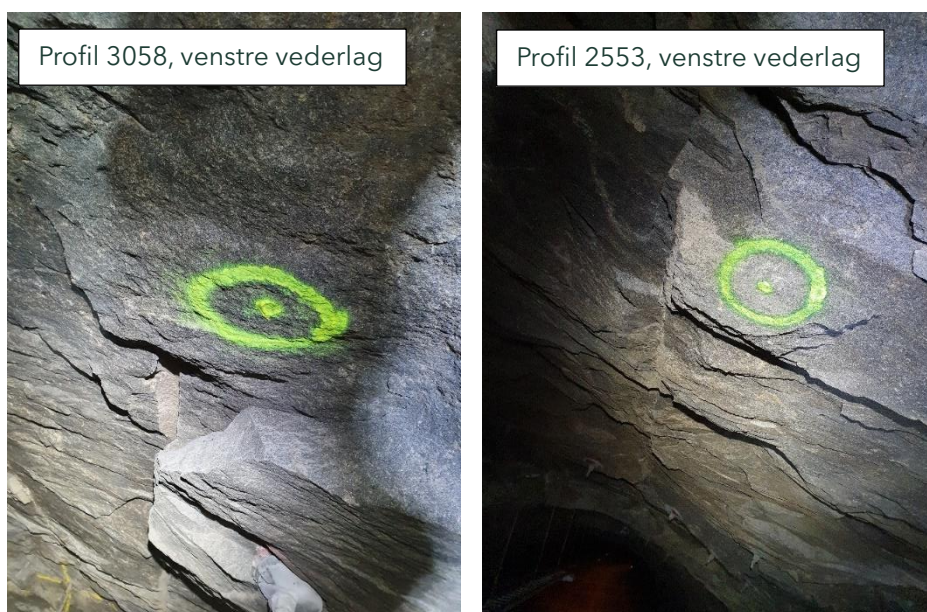
Det ble totalt merket på for 27 stk. bolter i Geitskartunnelen under inspeksjonen, se eksempler i Figur 3 samt kartleggings skjema i vedlegg 1 for plassering. Ved tunnelrehabilitering kan en vurdere å renske ned blokkene med maskin i stedet for å bolte.

Figur 3: Eksempler på partier med bomt berg der det anbefales montering av bolt.

Noen lokaliteter kan også boltes dersom det er vanskelig å renske, samt at noen lokaliteter kanskje må suppleres med bolt etter utført rensk.

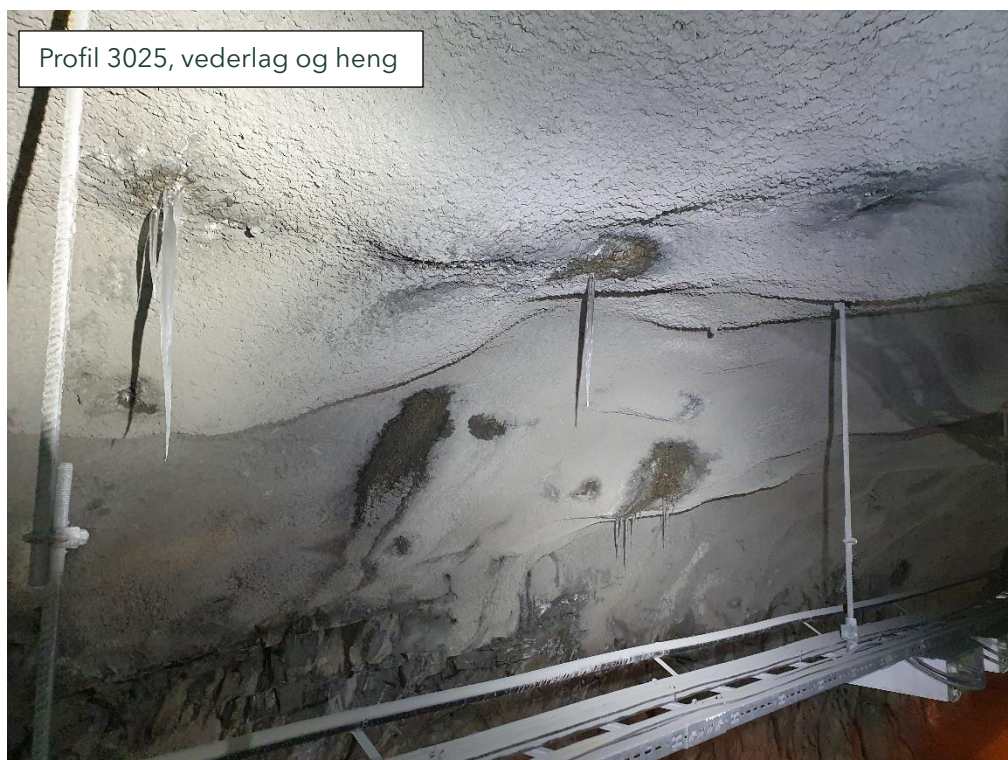
Profilnr.	Plassering	Kommentar/tiltak
1190	Heng	Istapper i dårlig endeavslutning på PE-skum. Anbefales tetting av endeavslutning.
1290	Heng	Istapper i dårlig endeavslutning på PE-skum. Anbefales tetting av endeavslutning.
1685- 1700	Heng	Avskallinger og mye riss i sprøytebetong utenpå PE-skum. Tegn på mye is eller nedfall bak VF-sikringen. Bare 2 cm SPR utenpå PE-skum. Anbefales at eksisterende VF-sikring fjernes. Deretter bør behov for supplerende bergsikring vurderes før det monteres ny VF-sikring.
2130	Heng	Istapp fra PE-skum. Her er det også registrert tre innlekkasjepunkter ved hovedinspeksjon i 2015 (2). Anbefales montering av ny VF-sikring mellom ca. profil 2120-2135.
2160	Heng	Istapp fra sprøytebetong. Her er det også registrert fukt i vegg ved hovedinspeksjon i 2015 (2). Anbefales montering av VF-sikring mellom ca. profil 2155-2165.
3025	Vederlag/heng	Generelt mye fukt/drypp og is i sprøytebetong, se Figur 4. Anbefales montering av VF-sikring mellom ca. profil 3010-3025.

Figur 4: Fukt og is på sprøytebetong ved profil 3025. Bilde tatt mot synkende profilnr.

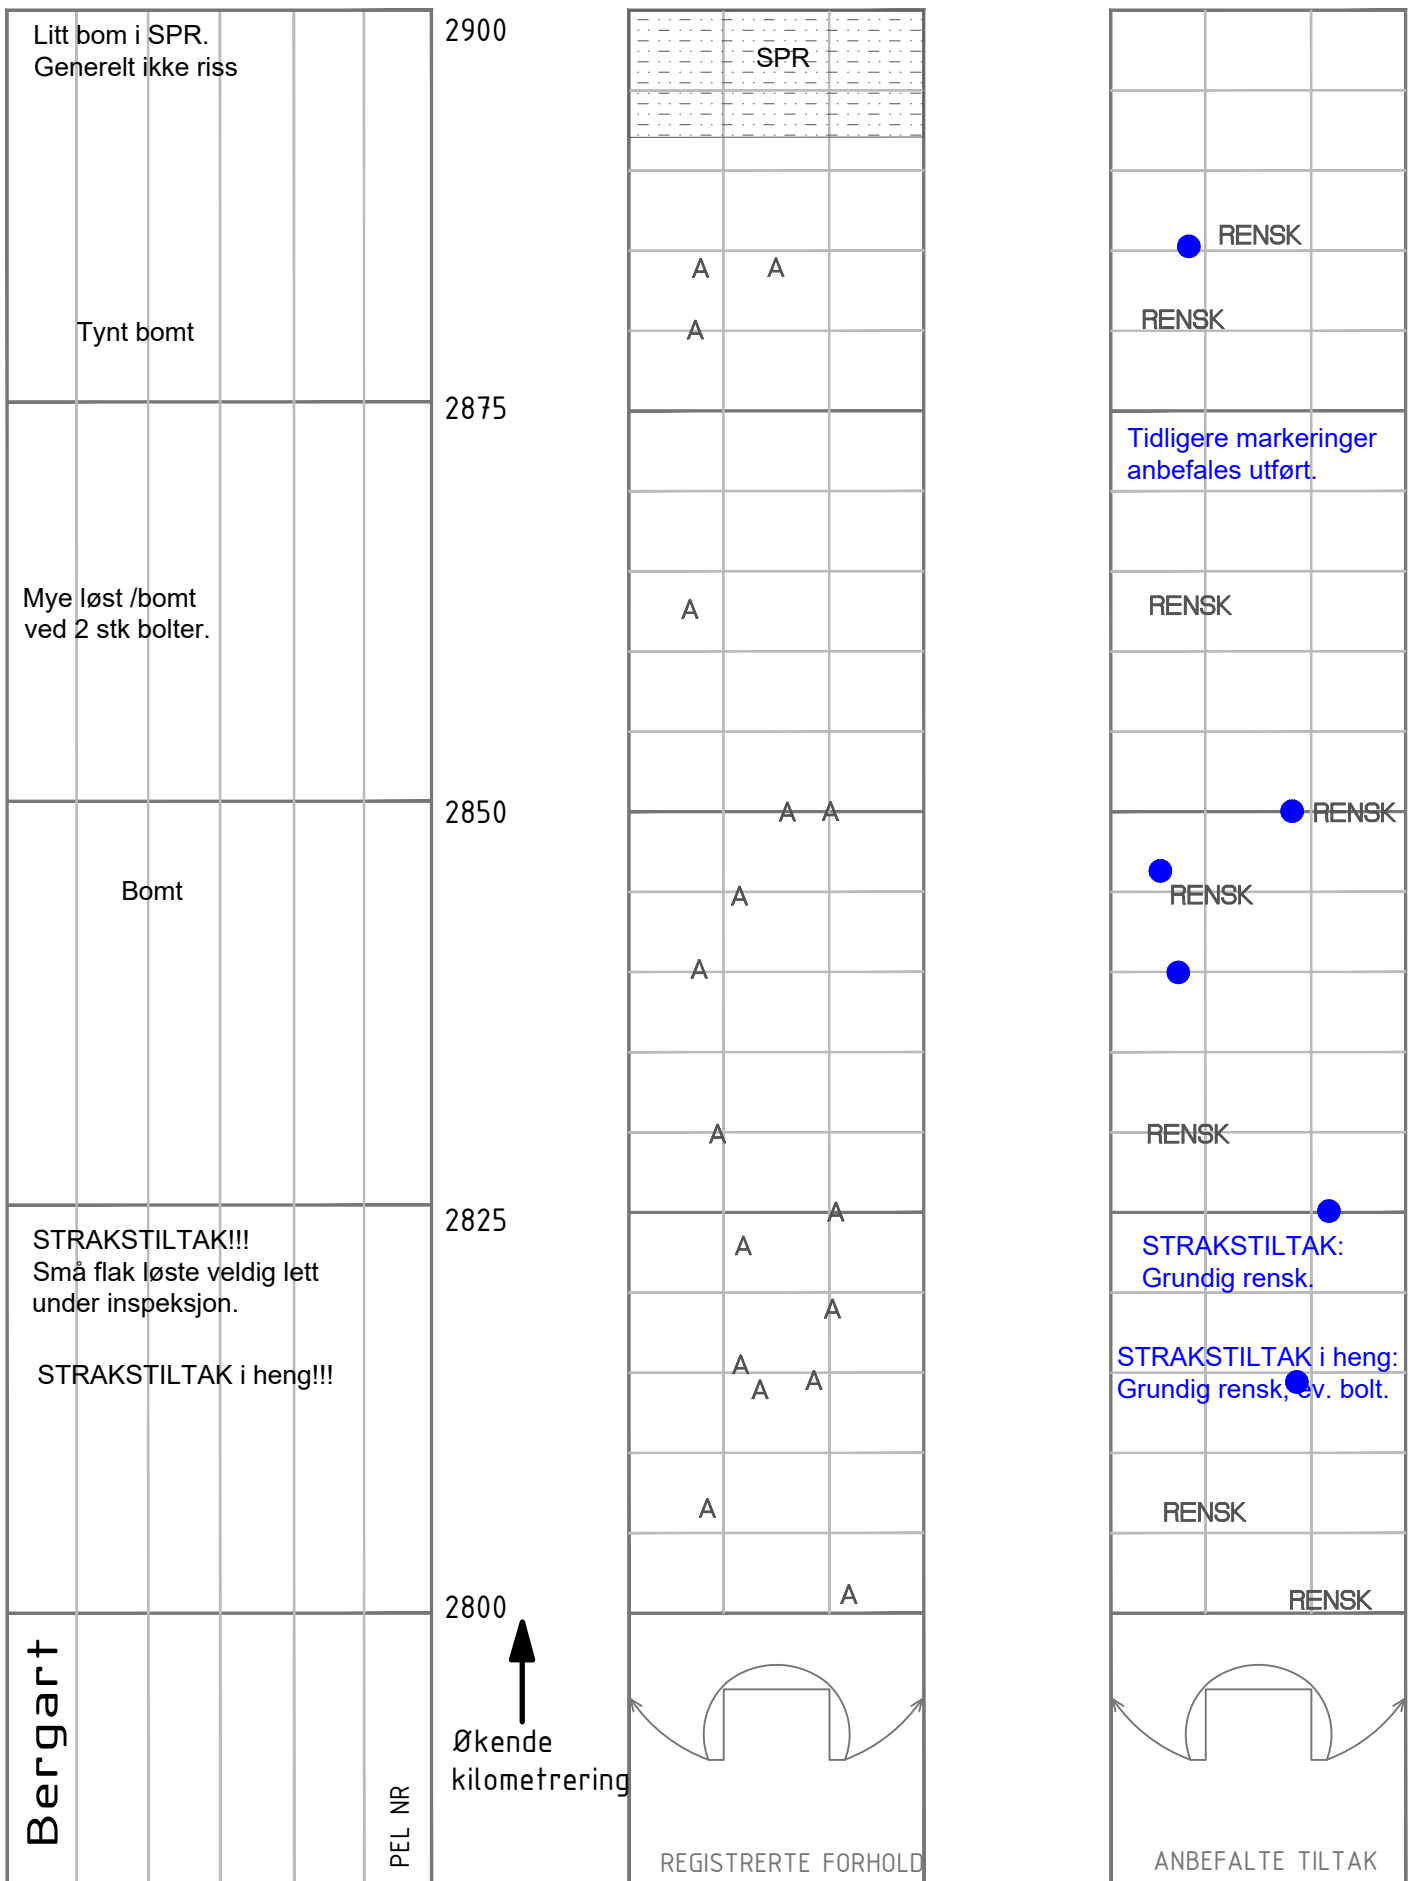
TUNNELKARTLEGGING	Merknader:
Tunnel: Geitskartunnelen	Generelt er det mye løst i heng og vederlag. Under inspeksjonen ble det rensket ned små flak som løste veldig lett flere steder. Disse ville falt ned i vegbanen, og utgjør en risiko for trafikken. Anbefales grundig rensk som hastetiltak, med noe spredt bolt.
Dato: 30.11.2021	
Oppdrag: Geologisk inspeksjon tunneler Tromsø	
Sign: PN og KB	
Merknader:

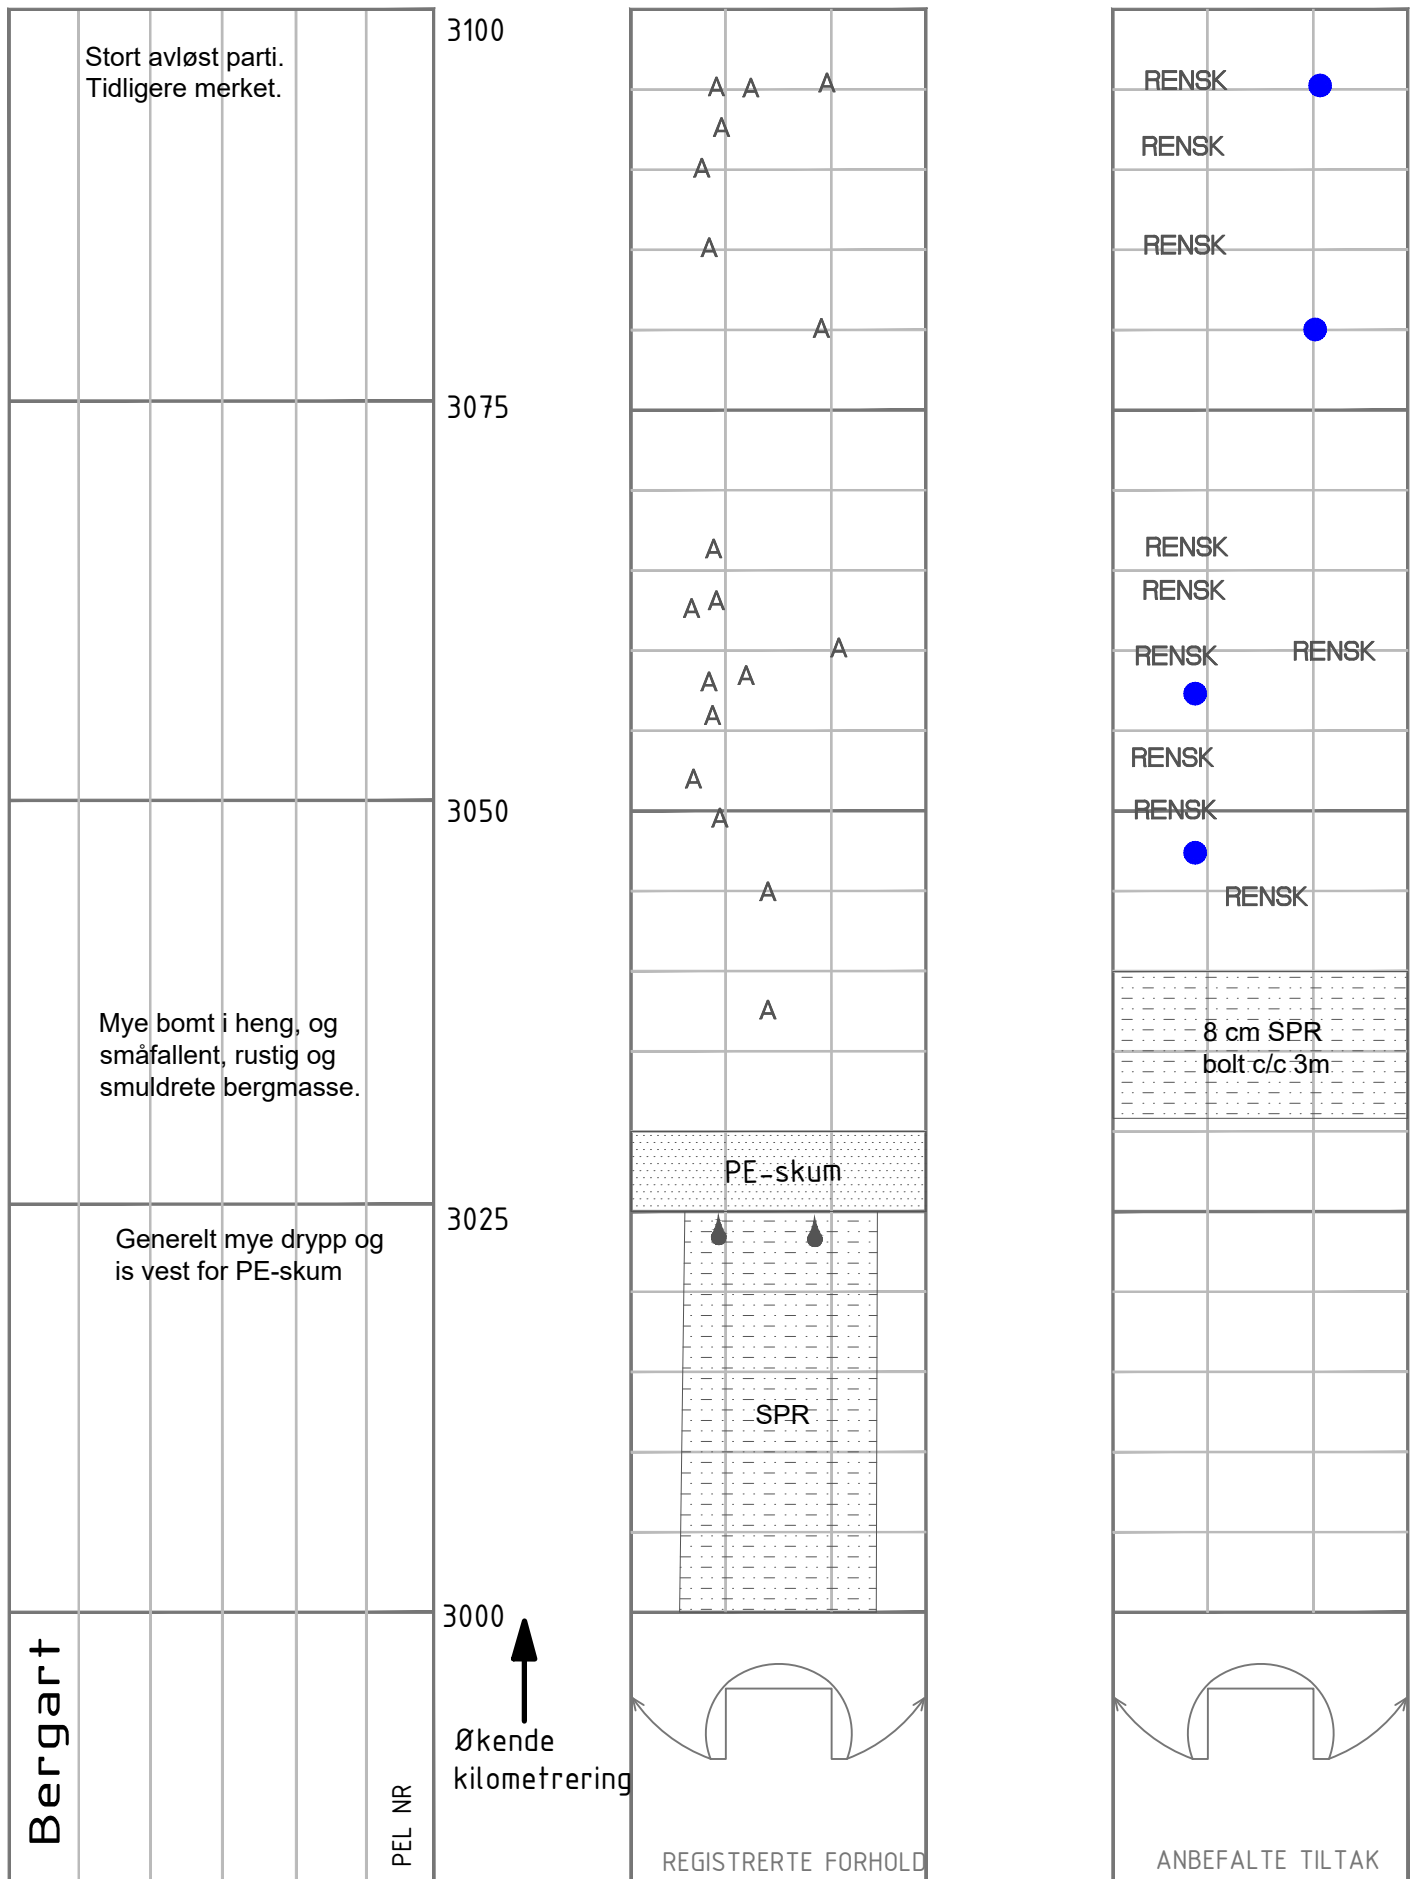
TUNNELKARTLEGGING	Merknader: Anbefales generell rensk av vederlag og heng der det er bart berg. Profil 3030-3040 anbefales sikret med 8 cm SPR og bolt c/c 3 m.
Tunnel: Geitskartunnelen	
Dato: 30.11.2021	
Oppdrag: Geologisk inspeksjon tunneler Tromsø	
Sign: PN og KB	
Merknader:

Ved profil 3030-3040 er det registrert mye bomt berg i heng, kombinert med småfallent, rustig og oppsmuldret bergmasse. Her anbefales det sikring med sprøytebetong B35M45 E700, tykkelse 8 cm, og systematisk bolting c/c 3 m utenpå sprøytebetongen.
