# Radiolinjestasjon Aksla, Ålesund

Forsvarsbygg

Miljøkartleggingsrapport

DOKUMENTKODE: 10244404-05-RIM-RAP-001

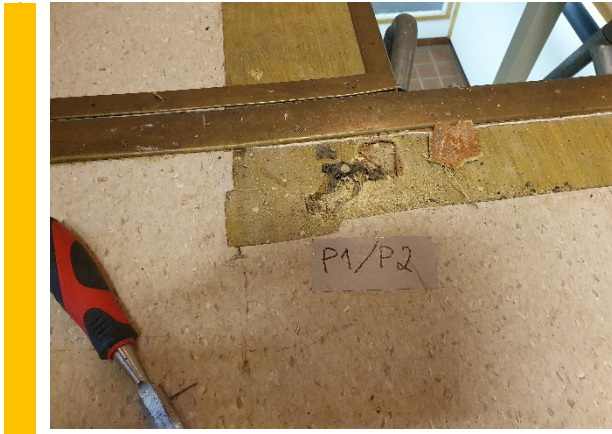
I første etasje i rom 4 (kjøkken), jfr. Figur 6-1 ble det tatt en prøve av originalt linoleumsbelegg samt limet under dette, Figur 7-1. Det er to lag med belegg på gulvet, hvorav det øverste laget består av vinylbelegg lagt på 1990-tallet. Det ble derfor ikke tatt prøve av limet under dette belegget for analyse av asbest.

Verken linoleumsbelegg eller limet under inneholdt asbest, og kan håndteres som ordinært avfall. Øverste lag med vinylbelegg antas å inneholde ftalater, jfr. kap. 7.4.3.

Figur 7-1 Verken linoleumsbelegget eller limet under dette inneholder asbest og kan håndteres som ordinært avfall.

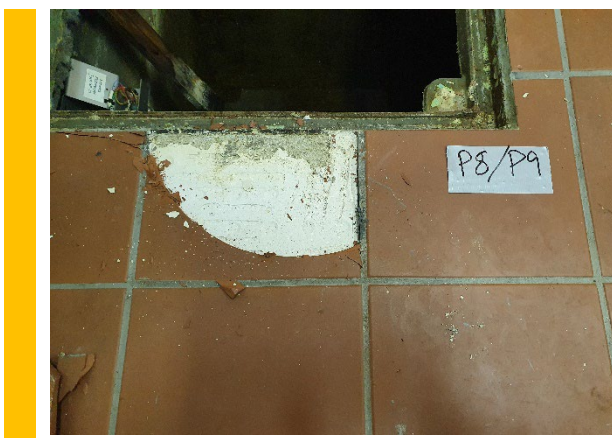
I kjelleren hadde to av rommene fliser på gulvet (rom 2 og 3, jfr. Figur 6-1). Det ble tatt en prøve av avrettingsmasse/lim under flisene for analyse på asbest. Prøven inneholdt ikke asbest. Samme prøvemateriale ble analysert for PCB og analysen viste innhold av PCB over grensen for farlig avfall, og også destruksjonsplikten. Se kapittel 7.4.2 for videre håndtering.

Figur 7-2 Avrettingsmasse/lim under gulvflis i kjeller. Inneholder ikke asbest, men PCB over grensen for farlig avfall. Se kapittel 7.4.2 for videre håndtering.

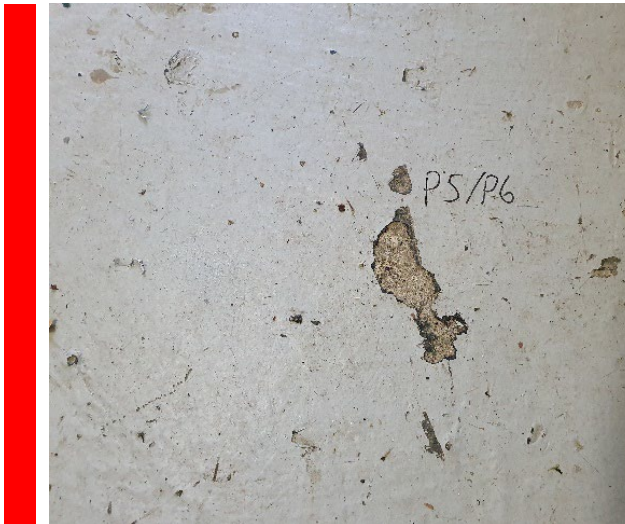
På loftet (rom 9) ble det registrert svart gulvmaling/membran under en nyere grå gulvmaling, se Figur 7-3. Det ble tatt prøver av den svarte malingen for analyse på asbest. Malingen inneholder asbest, og skal håndteres som farlig avfall med asbest. Malingen ble kun funnet på loftet i rom 9, som utgjør ca. 45 m<sup>2</sup>. Malingen ble også prøvetatt for innhold av PAH, men det ble ikke påvist nivåer over grensen for farlig avfall.

Figur 7-3 Sort belegg på gulv inneholder asbest.

Malingen på gulvet på loftet må fjernes av firma med godkjenning for asbestsanering, og skal leveres til godkjent mottak som asbestholdig avfall.

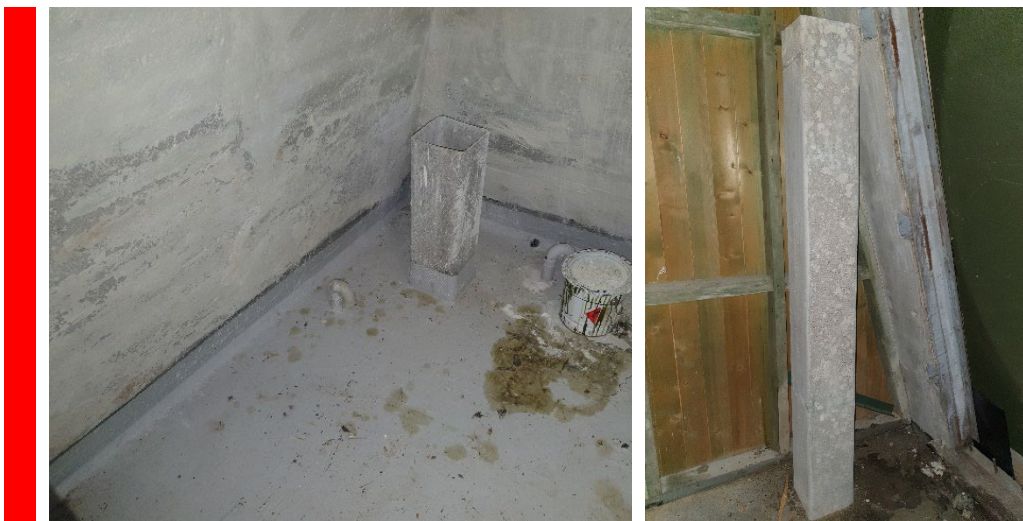
Det ble registrert to ventilasjonskanaler på loftet som inneholder asbest, jf. prøve P7. Den ene kanalen var lagret og ikke fastmontert, mens den andre var faststøpt gjennom dekket, se Figur 7-4. Slike kanaler kan også forekomme skjult i konstruksjonen.

Figur 7-4 Eternitkanaler. Inneholder asbest.

Eternittkanaler leveres til godkjent mottak som asbestholdig avfall.

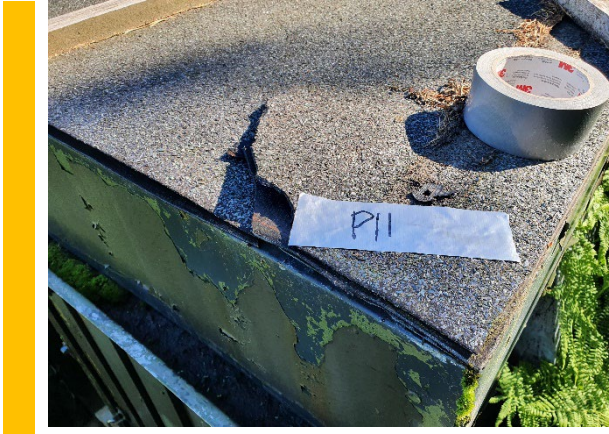
På taket over inngangspartiet ble det observert 3 lag med takpapp samt asfaltlim mellom og under lagene. Det ble tatt en materialprøve som inneholdt alle lagene og limtypene. De enkelte delene ble analysert for asbest separat og ingen av materialdelene inneholder asbest.

Figur 7-5 Takpapp og lim. Inneholder ikke asbest.

Takpappen er bitumenbasert, og kan håndteres som ordinært avfall.

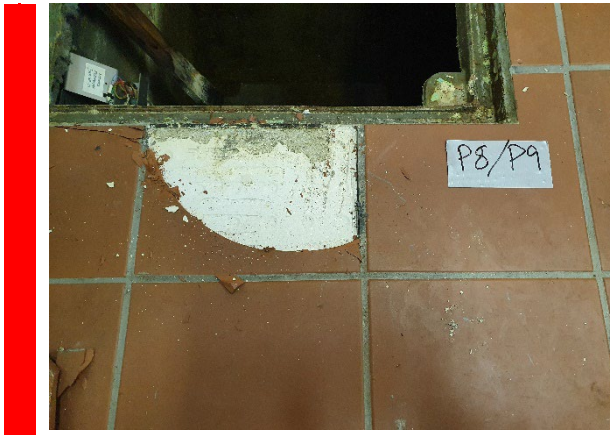
Det vurderes å være vanskelig å fjerne flisene fra avretting/lim og disse håndteres derfor samlet. Det antas også å være høye konsentrasjoner i avretting/betong som limet ligger på, og de øverste 2 cm skal derfor også tas med.

Figur 7-6 Avrettingsmasse/flislim under keramiske fliser i kjeller. Inneholder PCB over saneringsplikten (P8).

Fliser, avretting/lim og to cm av underliggende avretting/betong fjernes og leveres til destruksjon.

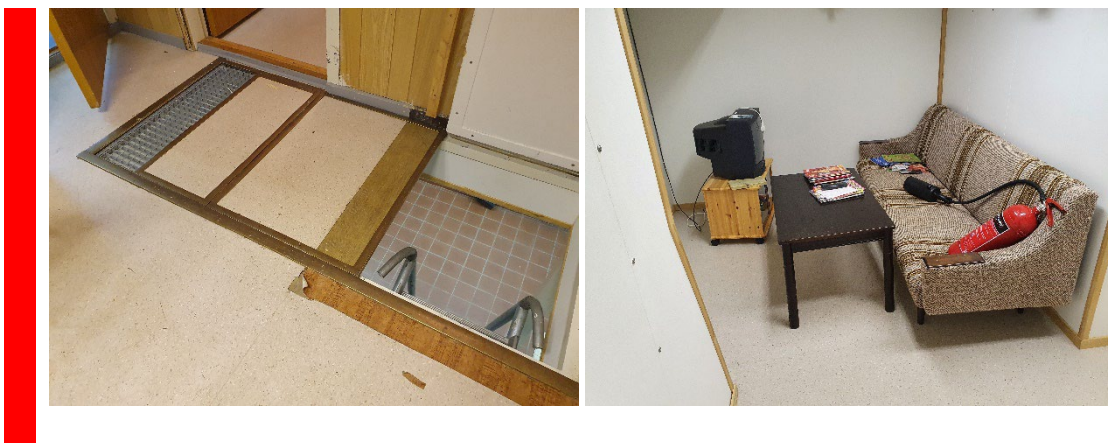
Det er antatt ca. 60 m<sup>2</sup> med vinylbelegg som skal leveres til godkjent mottak som farlig avfall mhp. ftalater.

Det er registrert linoleumsbelegg under vinylbelegget, dette kan håndteres som ordinært avfall.

Figur 7-7 Vinylbelegget håndteres som farlig avfall med ftalater.

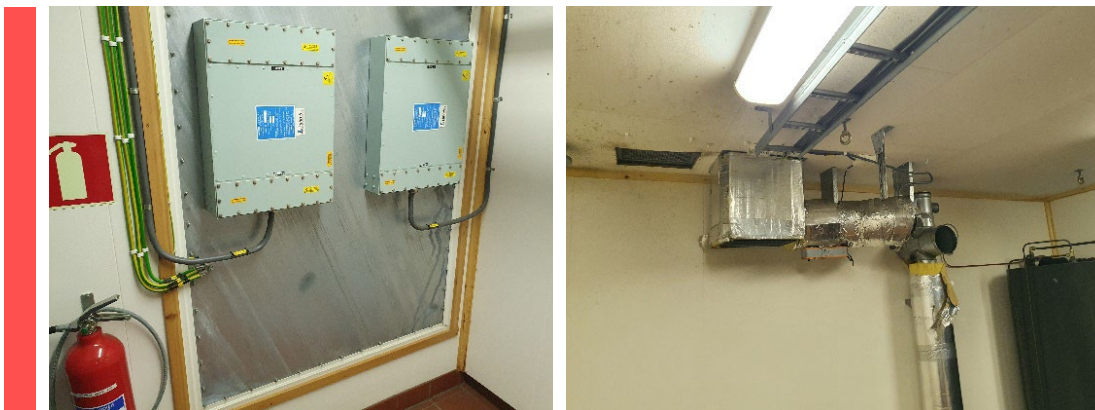
Det er registrert EE-avfall i stasjonen, blant annet lysarmatur, panelovn, sikringskap, aggregat, vifte og kabler, se Figur 7-8. Anslått mengde EE-avfall er ca. 1 tonn.

Figur 7-8 Eksempler på EE-avfall i bygget.

Alt demonteres fra bygget uten at det knuses og legges i egnede enheter. EE-avfall sorteres i følgende underfraksjoner (dersom relevant): Lysrør, sparepærer og andre lyskilder, radioaktive røykvarslere, kabler, små lette enheter og større tyngre enheter. Avfallet leveres til godkjent mottak som EE-avfall.

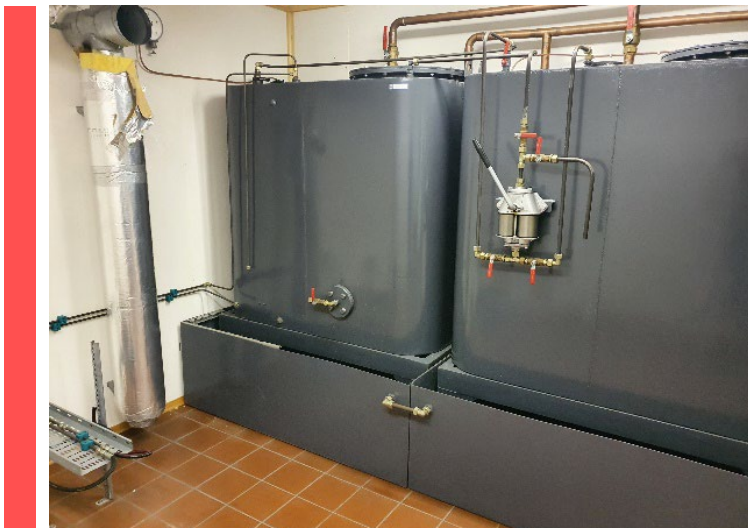
I kjelleren er det 2 oljetanker som står i et felles oppsamlingskar, se Figur 7-9. Det er ukjent om eller hvor mye olje det er på tankene.

Figur 7-9. I kjelleren ble det registrert 2 oljetanker.

Dersom det er olje på tankene, må disse tømmes for fyringsolje av godkjent spesialfirma, som gir sertifikat på at tanken er rengjort og tom. I tillegg skal det utføres gassmålinger i tankene, og utstedes gassfri-sertifikat som er nødvendig for å få levert tankene til et godkjent mottak. Tomme og rengjorte tanker leveres til metalgjenvinning.

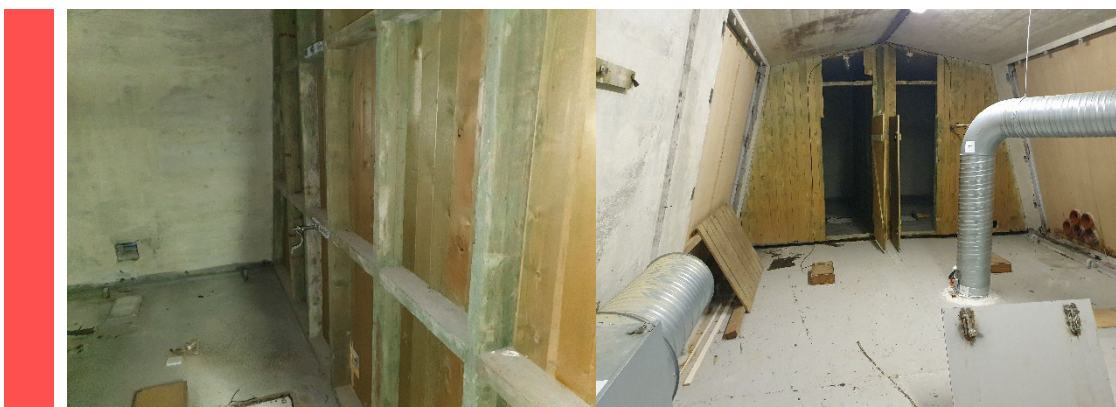
På loftet er det benyttet CCA-impregnert trevirke i lettvegger, se Figur 7-10. Trevirket er ikke analysert, men lettveggene antas å være oppført i forbindelse med renoveringen på 1990-tallet.

Det er antatt ca. 30 m<sup>2</sup> med CCA-impregnert trevirke i tillegg til stenderverk.

Figur 7-10 Lettvegger i CCA-impregnert trevirke på loft.

CCA-impregnert trevirke leveres til godkjent mottak som farlig avfall mhp. CCA.

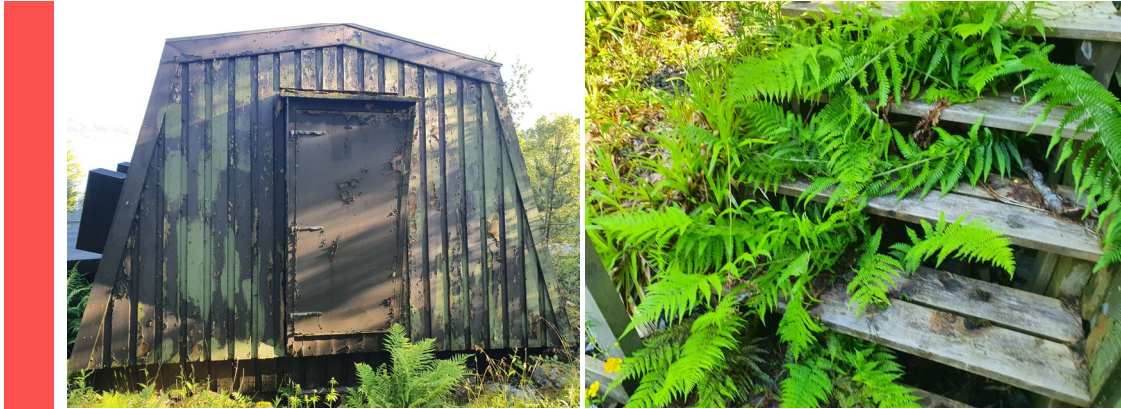
Det er i tillegg påvist CCA-impregnert trevirke på fasadene, jf. prøve P15. Alt trevirke på fasader må derfor håndteres som CCA-impregnert trevirke. Det samme gjelder trevirke i trapp utendørs. Se Figur 7-11. Beregnet omfang av trevirke er usikkert.

Figur 7-11 Fasader og utvendig trevirke med CCA.
