Skaderapport

Skadenummer: Rennebergstien 28 -
3/11-22

Universitetsbiblioteket ved UIS. Bibliotekfløy fra 1975. Det har vært utført ombygging/påbygging i ettertid.

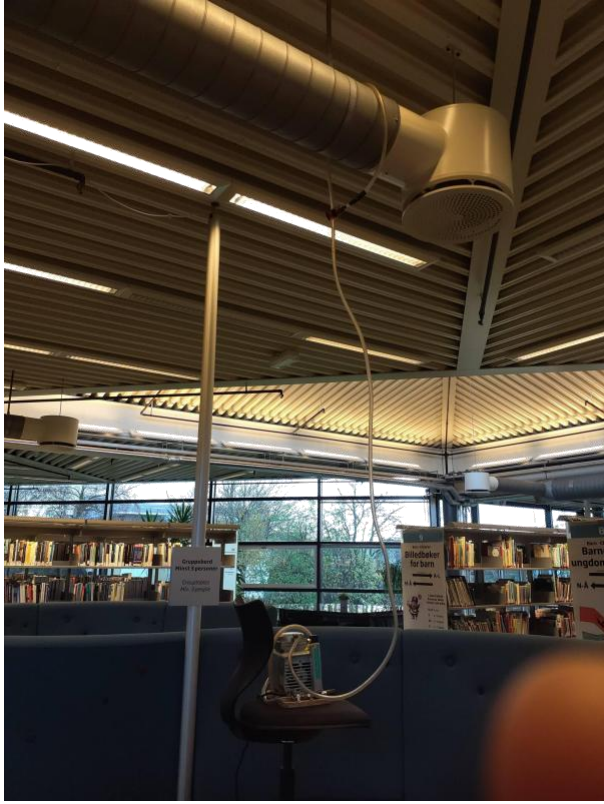
<p>Generell luftprøvemåling. Utført med vakumpumpe for prøvetaking fiber/støv i arb. Atmosfære. (Pumpe A)</p>

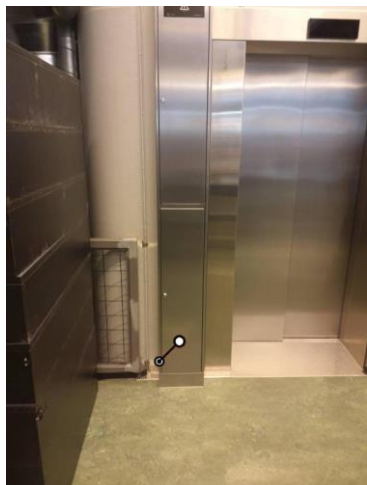
Prøve 1. Tatt ved heis. I første etasje.

Parameter	Resultat	Enhet
<i>Asbest i materialprøver, XRD og mikroskop (2uker)</i>		
Amfibol asbest	Neg	-
Krysotil asbest	Pos	-

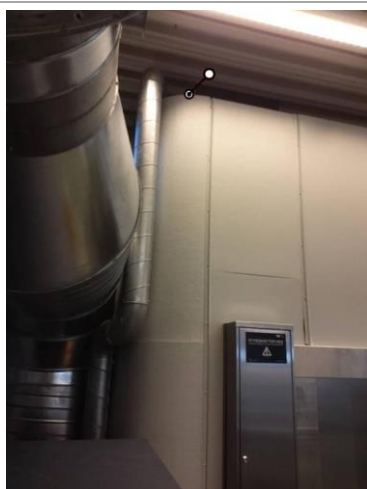
Prøve 2. Tatt i avrundet plate i
heissjakt. Første etasje.

<i>Asbest i materialprøver, XRD og mikroskop (2uker)</i>		
Amfibol asbest	Pos	-
Krysotil asbest	Pos	-

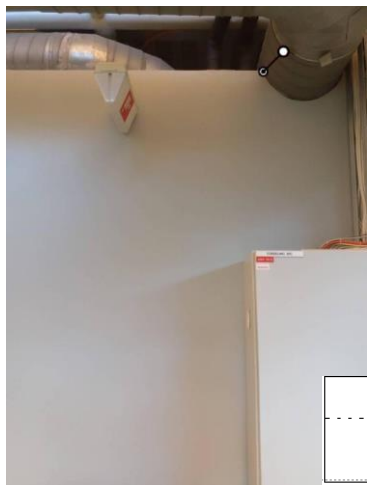
Prøve 3. Bakside heissjakt. Første etasje.

Amfibol asbest	Neg -
Krysotil asbest	Neg -

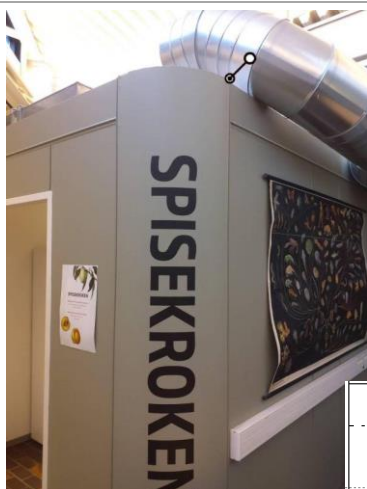
Prøve 4. Rundpinne vegg til spisekroken. Første etasje.

Amfibol asbest	Pos -
Krysotil asbest	Pos -

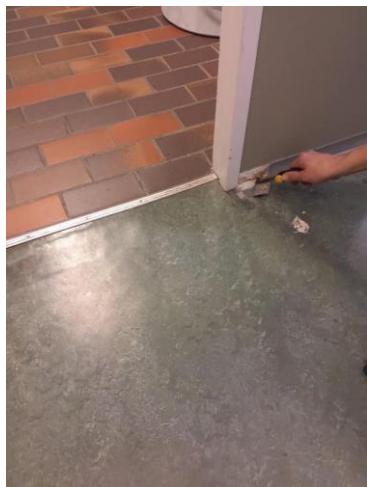
Prøve 5. Vegg inn til spisekroken.

Neg -

Pos -

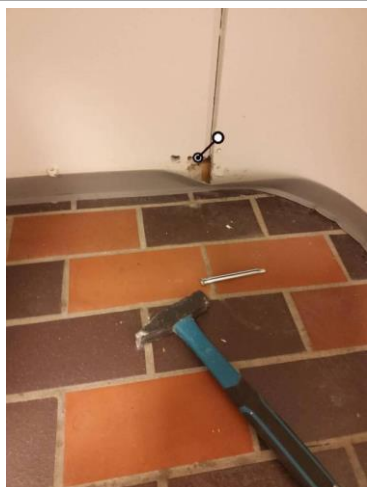
Prøve nr. 6. Spisekroken under
kjøkken.

Neg -

Pos -

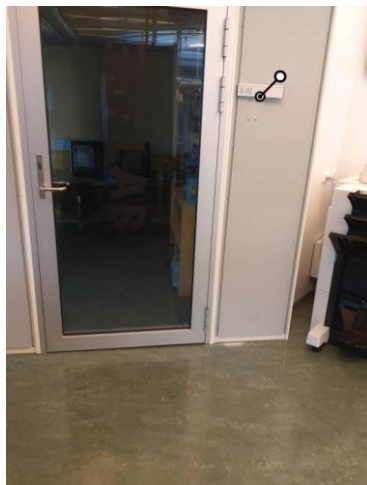
Prøve 7. Rom b102. Vegg. Første etasje.

Amfibol asbest	Neg -
Krysotil asbest	Neg -

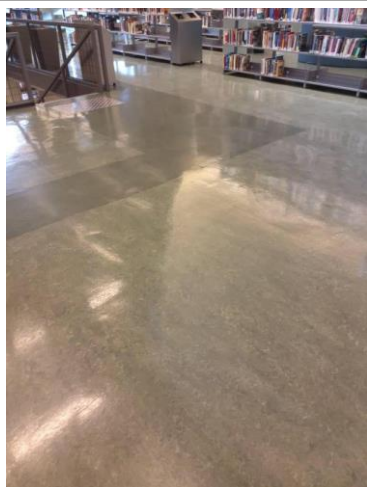
Prøve 8. Belegg. Generelt. Første Etg.

Amfibol asbest	Neg -
Krysotil asbest	Neg -

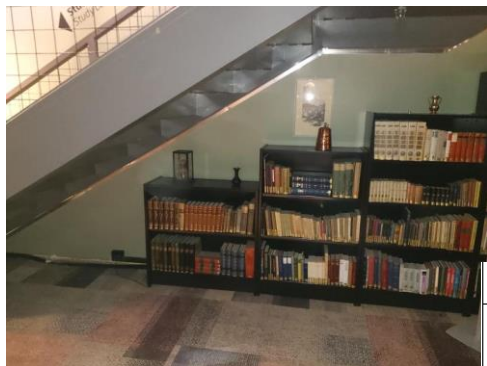
Prøve 9. Vegg. U. Etg.

Amfibol asbest	Neg -
Krysotil asbest	Neg -

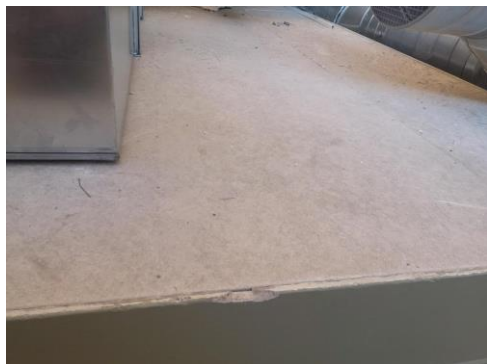
Prøve 10. Tak spisekroken. Stedvis utført rt med gips og stedvis hardere ukjent type steni/betongplater som er prøvetatt.

Amfibol asbest:	Neg -
Krysotil asbest:	Neg -

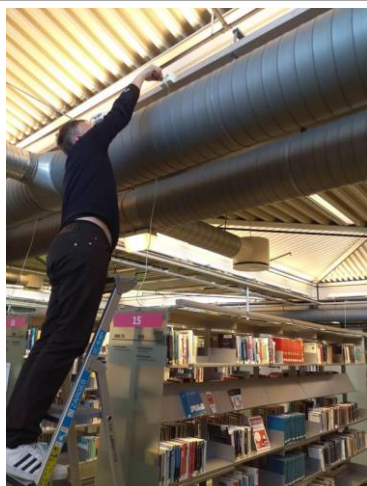
Støvprøver tas på strategiske plasser. (5.stk)

Prøvenr	Prøvested	Materiale	Resultater
1 (257820:362993)	Over heisdør, ved buet vegg	Støv	Hvitasbest (krysotil)
2 (257821:362994)	Ventilasjon, over spisekrok	Støv	Blåasbest (krokidolitt) Hvitasbest (krysotil)
3 (257822:362995)	Senter rom, over ventilasjon	Støv	Hvitasbest (krysotil)
4 (257823:362996)	Inngang, fliser, gulv	Støv	Hvitasbest (krysotil)
5 (257824:362997)	Senter gulv	Støv	Hvitasbest (krysotil)
