Bergen kommune

# MILJØSANERINGSBESKRIVELSE RIPLEGÅRDEN HØYDEBASSENG

**Dato: 29.01.2021**

| <b>Oppdragsnavn:</b> | Riplegården høydebasseng |

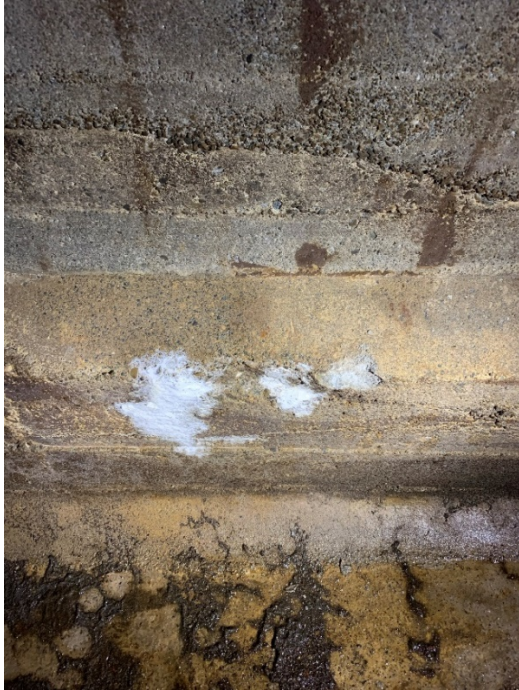
| Prøve nr. | Bildenr.<br>(vedlegg A) | Sted | Type prøvemateriale | Analysert for: | Resultat*<br>(mg/kg) |
|---|---|---|---|---|---|
| P01 | B1, B2 | Innvendig,<br>langvegg | Betong | PCB,<br>tungmetall,<br>Cr6+ | Ordinært avfall /<br>betong kan<br>gjenbrukes |

**Bilde B1:** P01 – Langvegg (bort fra fjell).

Konklusjon blir dermed at betong innvendig i basseng; vegger, gulv, søyler og tak kan gjenbrukes. Det anbefales å ta supplerende prøve(r) av taket fra overside (utside) når graveentreprenør skal grave frem for riving for å kontrollere taket, ettersom det var vanskelig tilkomst for prøvetaking av innvendig tak i bassenget ved kartlegging.

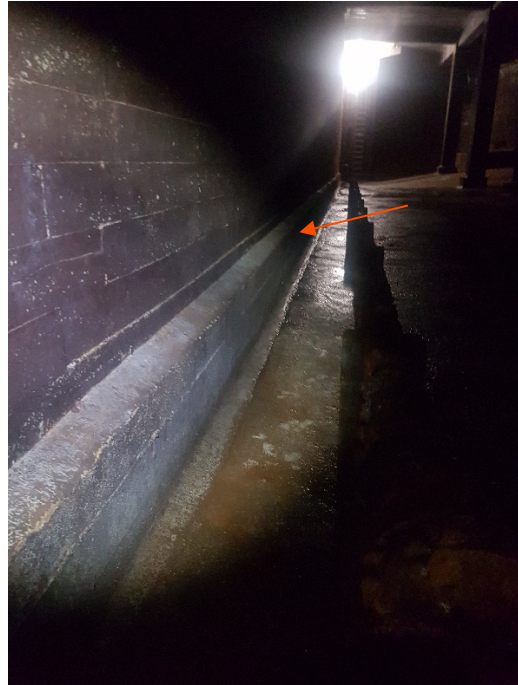
**Bilde B2:** Oversiktsbilde langvegg. Pil viser omtrentlig prøvepunkt (P01).

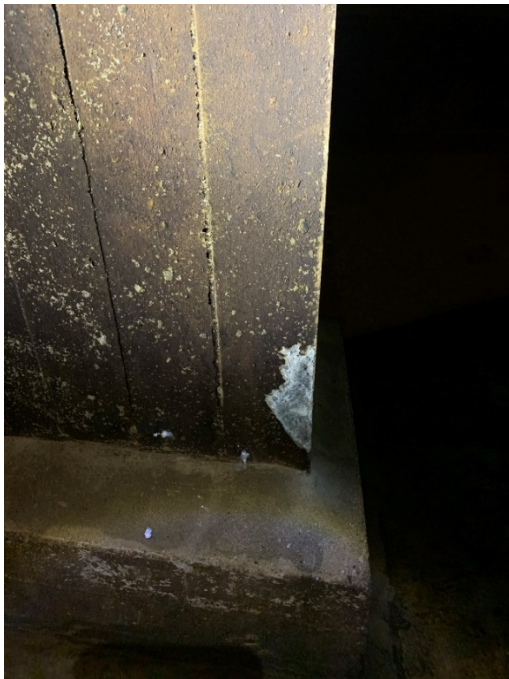
| Prøve nr. | Bildenr.<br>(vedlegg A) | Sted | Type prøvemateriale | Analysert for: | Resultat*<br>(mg/kg) |
|---|---|---|---|---|---|
| P02 | B3, B4 | Innvendig, søyle | Betong | PCB,<br>tungmetall,<br>Cr6+ | Ordinært avfall /<br>betong kan<br>gjenbrukes |

**Bilde B3:** P02 – Søyle

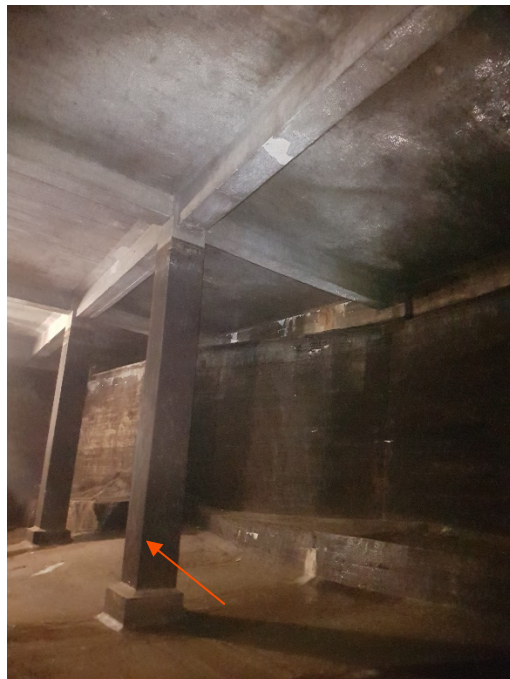
**Bilde B4:** Oversiktsbilde søyler og tak. Tak og søyler ble oppført samtidig. Rød pil viser omtrentlig prøvepunkt (P02)

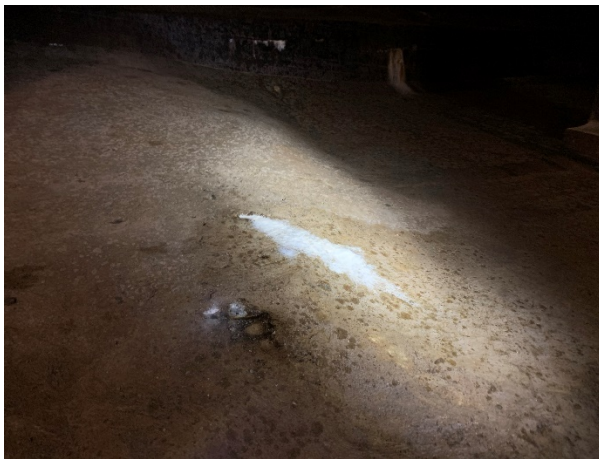
| Prøve nr. | Bildenr.<br>(vedlegg A) | Sted | Type prøvemateriale | Analysert for: | Resultat*<br>(mg/kg) |
|---|---|---|---|---|---|
| P03 | B5, B6 | Innvendig, gulv | Betong | PCB,<br>tungmetall,<br>Cr6+ | Ordinært avfall /<br>betong kan<br>gjenbrukes |

**Bilde B5:** P03 – Gulv

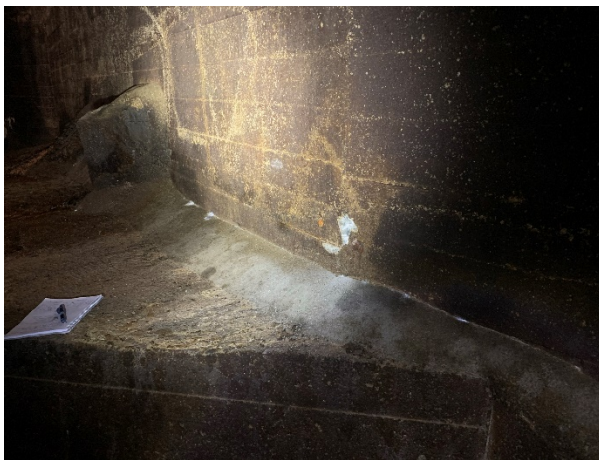
| Prøve nr. | Bildenr.<br>(vedlegg A) | Sted | Type prøvemateriale | Analysert for: | Resultat*<br>(mg/kg) |
|---|---|---|---|---|---|
| P04 | B7 | Innvendig,<br>langvegg (mot<br>fjell) | Betong | PCB,<br>tungmetall,<br>Cr6+ | Ordinært avfall /<br>betong kan<br>gjenbrukes |

**Bilde B7:** P04 – Langvegg (mot fjell)

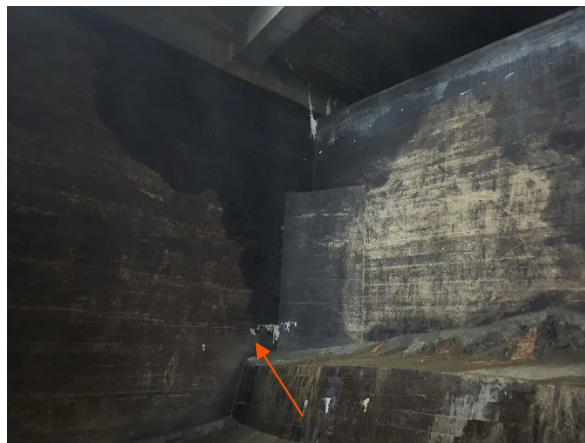
| Prøve nr. | Bildenr.<br>(vedlegg A) | Sted | Type prøvemateriale | Analysert for: | Resultat*<br>(mg/kg) |
|---|---|---|---|---|---|
| P05 | B8 | Innvendig,<br>kortvegg | Betong | PCB,<br>tungmetall,<br>Cr6+ | Ordinært avfall /<br>betong kan<br>gjenbrukes<br><br>(Cr6+: 8,6 men<br>det er<br>gjennomført<br>snittberegning<br>av Cr6+ for<br>prøve P01, P03,<br>P04 og P05, og<br>dermed kan<br>betong<br>gjenbrukes<br>innenfor<br>grenseverdiene.) |

**Bilde B8:** P05 – Kortvegg

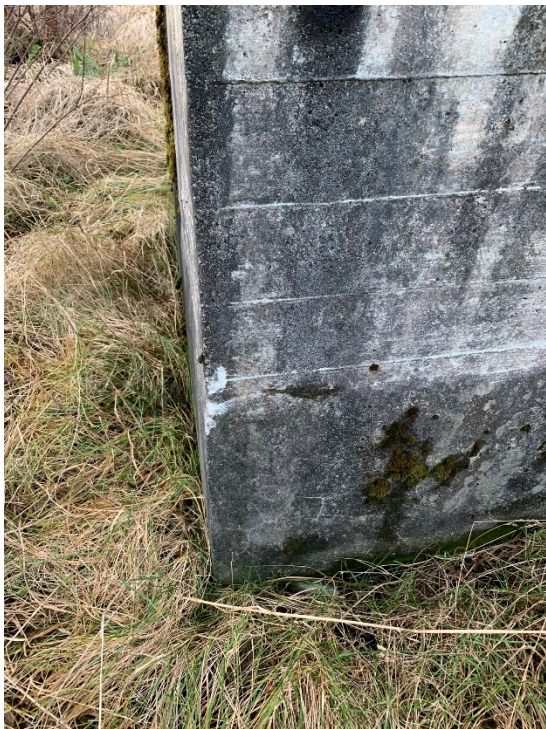
| Prøve nr. | Bildenr.<br>(vedlegg A) | Sted | Type prøvemateriale | Analysert for: | Resultat*<br>(mg/kg) |
|---|---|---|---|---|---|
| P06 | B9, B11 | Utvendig, vegg<br>ventilasjonshus | Betong | PCB,<br>tungmetall,<br>Cr6+ | Ordinært avfall /<br>Betong kan ikke<br>gjenbrukes pga.<br>Cr: 59<br>Cr6+: 43 |

Prøve P06 og P07 ble tatt fra overbygget for ventilasjon. Prøve P06 ble tatt av veggen og inneholdt Cr: 59 mg/kg og Cr6+ på 43 mg/kg som er over grenseverdien for gjenbruk. Prøve P07 ble tatt av taket og inneholder As: 16 mg/kg som også er over grenseverdien. Prøve P07 ligger bare 1 mg/kg over grensen på 15 mg/kg, mens verdiene til P06 er noe høyere enn grenseverdiene. Det anbefales derfor ikke å gjenbruke betong fra de to overbyggene til ventilasjon.

**Bilde B9:** P06 – Vegg ventilasjonstårn

| TYPE AVFALL<br>(kodeinndeling<br>etter NS 9431 og<br>EAL-koder) | Bygnings-del/annet | Sted | Beskrivelse av funn /<br>krav til håndtering | Mengde-<br>anslag<br>(ca.) | Bilde nr<br>(vedl. A) |
|---|---|---|---|---|---|
| 1614 –<br>Forurensset<br>betong og tegl<br>(EAL 170101) | Betongkonstruksjon<br>over tak | Overbygg for<br>ventilasjon | Betongmasser fra<br>ventilasjonsoverbygg er<br>lavforurensset av<br>tungmetaller og krom 6<br>og kan ikke gjenbrukes.<br>De skal levers til<br>godkjent deponi for<br>ordinært avfall. | 4,5 tonn | |

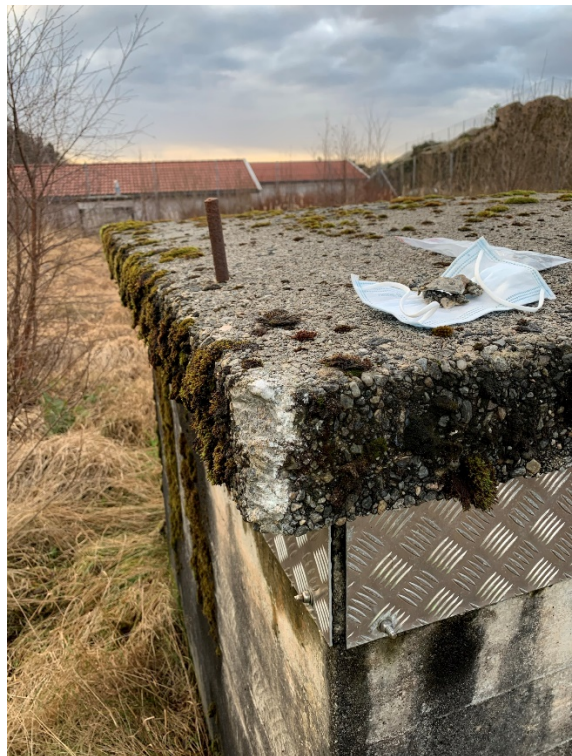
| Prøve nr. | Bildenr.<br>(vedlegg A) | Sted | Type prøvemateriale | Analysert for: | Resultat*<br>(mg/kg) |
|---|---|---|---|---|---|
| P07 | B10, B11 | Utvendig, tak<br>ventilasjonshus | Betong | PCB,<br>tungmetall,<br>Cr6+ | Ordinært avfall /<br>Betong kan ikke<br>gjenbrukes pga.<br>As: 16 |

**Bilde B10:** P07 – Tak ventilasjonstårn

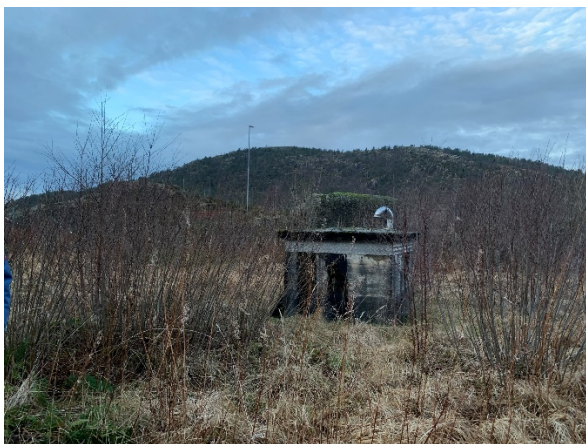
**Bilde B11:** Oversiktsbilde ventilasjonsbygg nord. Det er også et ventilasjonstårn i sørenden av bassenget, men dette skal i utgangspunktet ikke rives.
