Miljøsaneringsbeskrivelse

Espeland vannbehandlingsanlegg

Oppdragsgiver: Bergen kommune
Tittel på rapport: Miljøsaneringsbeskrivelse
Oppdragsnavn: Espeland vba Detaljprosjektering
Oppdragsnummer: 613898-02
Utarbeidet av: Hilde Anette Eikeland
Oppdragsleder: Tom Monstad
Tilgjengelighet: Åpen

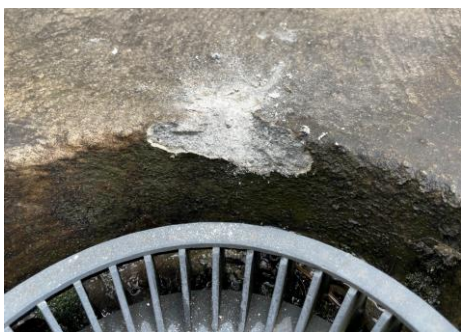
Det er tatt ut 4 prøver av betong, hvorav 3 prøver ligger under grenseverdi for gjenbruk. En prøve inneholder 870 mg/kg sink, hvor grenseverdien for sink er 200 mg/kg. Videre er det tatt ut 1 prøve av puss/murfuge på leca som viste innhold under grenseverdi for gjenbruk.

Bilde B1: Prøve nr P01: Betongtak kalksilo

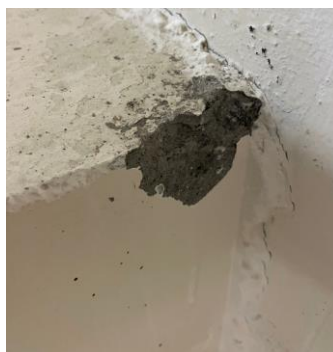
Bilde B2: Prøve nr P02 Betong innvendig i kalksilo

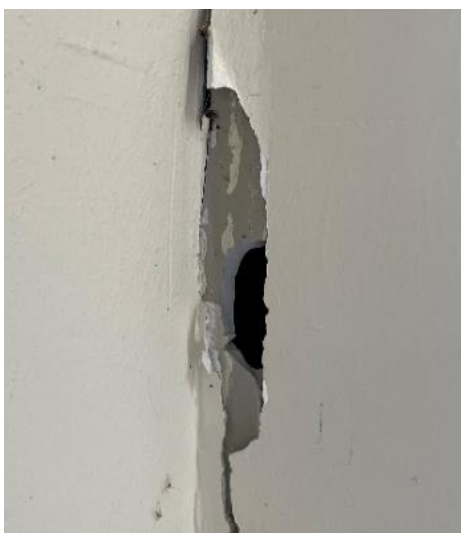
Bilde B3: Prøve nr P03 fuger innvendig mellom betongelement i filtersal

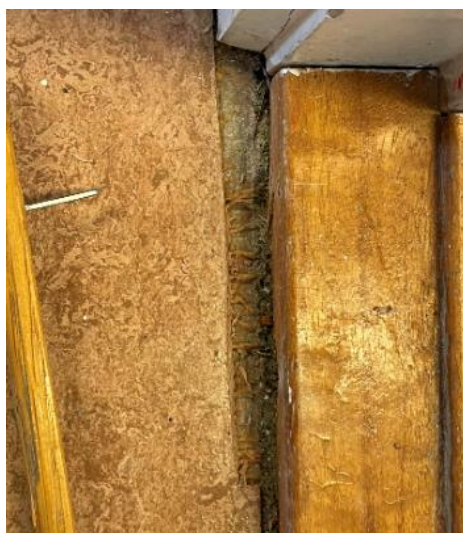
Bilde B4: Prøve nr P04 Rødt linoleumsbelegg i kontordel

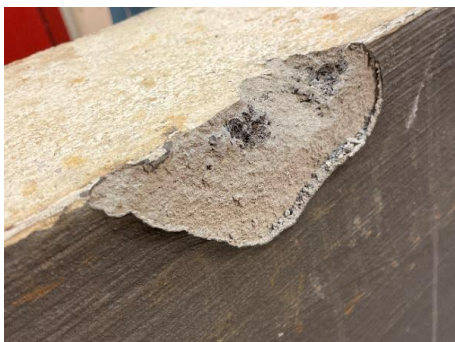
Bilde B5: Prøve nr P05 Puss med maling på oppkant i leca i klordoseringsrom

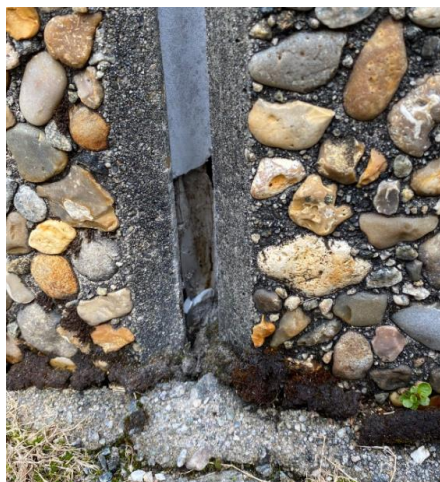
Bilde B6: Prøve nr P07 Fuge utvendig mellom betongelement

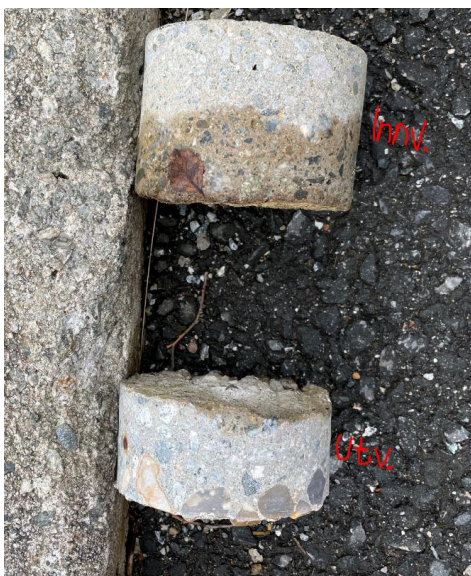
Bilde B7: Prøve nr P08 og P09 Betongelement innvendig- og utvendigdel

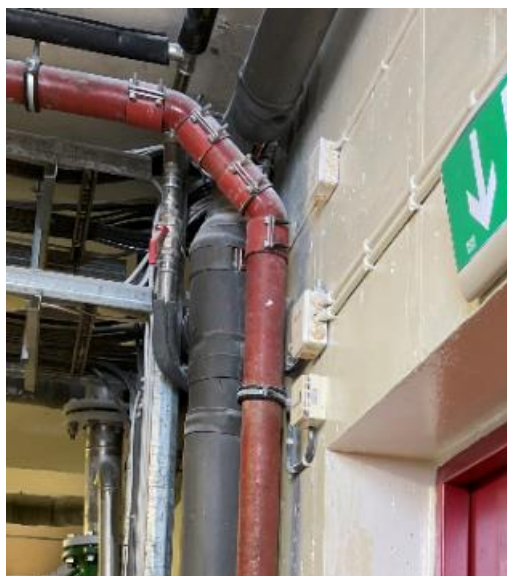
Bilde B8: Sort cellegummi med innhold av brommerte flammehemmere

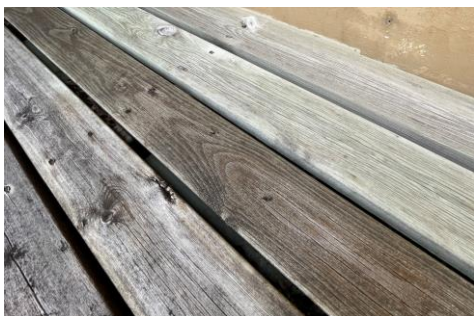
Bilde B9: Terrasse ved pauserom med impregnert trevirke

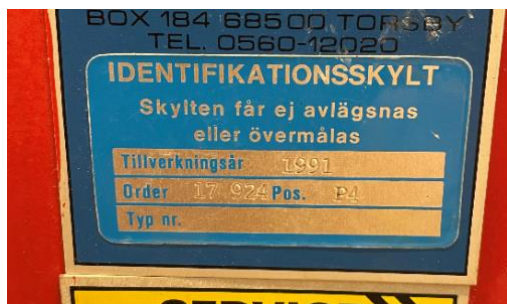
Vinyl gulvbelegg	Kontordel, se vedlegg B	Gulvbelegg håndteres som farlig avfall med innhold av ftalater	100 m ²	B11 B12
	Håndløpere i plast	Gelender på trapp	Ikke alt skal fjernes.	Mengde avklares	B13
7157 - Kassert isolasjon med miljøskadelige blåsemidler som KFK/HKFK (EAL 170603)	Garasjeport	Klordosering	Garasjeporter, leveres hele til godkjent mottak	4 stk	B10

Bilde B10: Porter i klordosering er datert 2001 og antas å inneholde KFK/HKFK

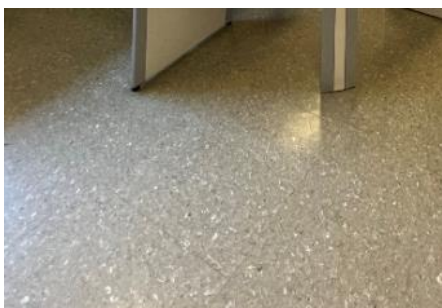
Bilde B11: Vinylbelegg på kontor

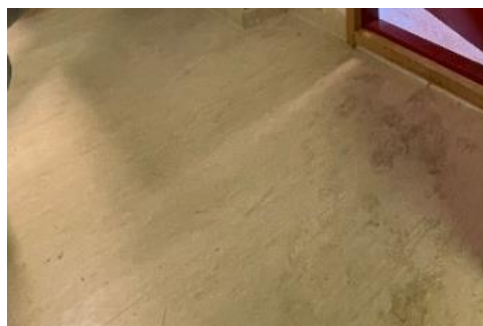
Bilde B12: vinylbelegg på ventilasjonsrom

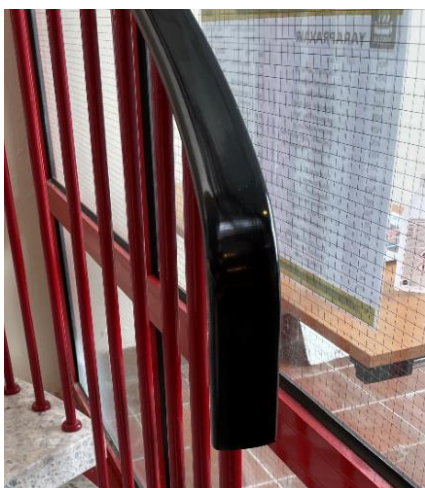
Bilde B13: Håndløpere på gelender
