Bergen kommune

MILJØTEKNISKE GRUNNUNDERSØKELSER OG TILTAKSPLAN FOR FORURENSET GRUNN NYE ESPELAND VBA

Dato: 24.09.2021

| Oppdragsnavn: | Espeland vba Detaljprosjektering |

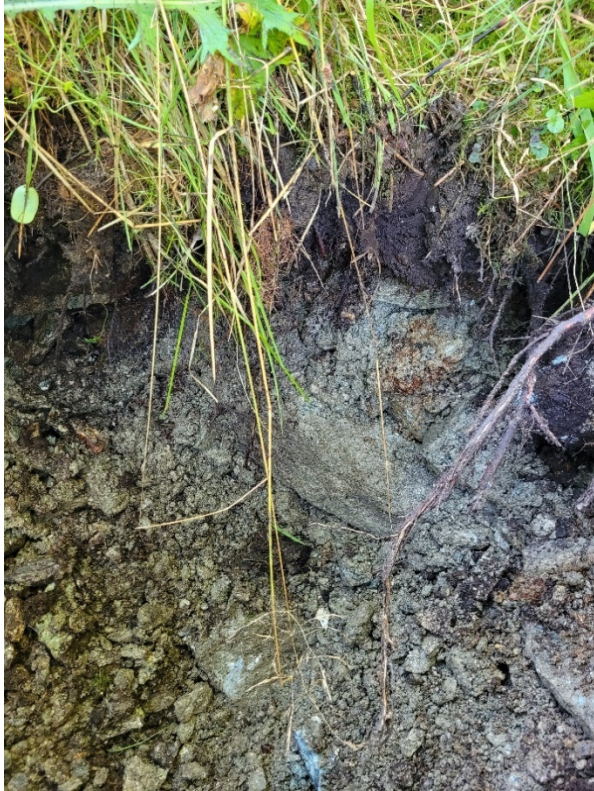
Figur 7: Jordprofil av områdene påvirket av fyllmasser

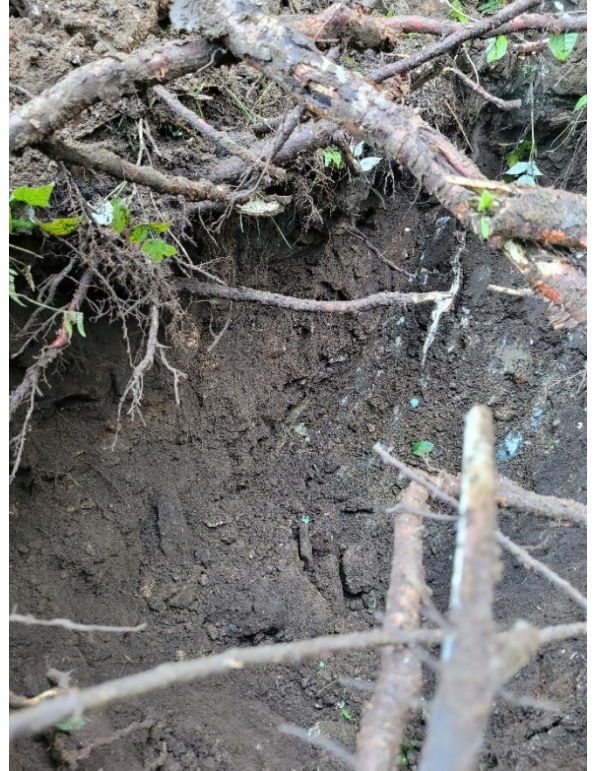
Figur 8: Jordprofil av områdene med jomfruelige naturlige masser.

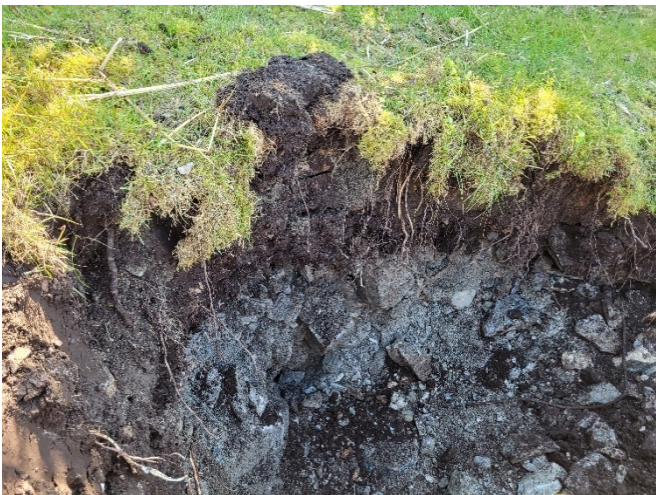
Figur 9: Jordprofilen som viser fyllmassene nederst, med organisk dekke over.

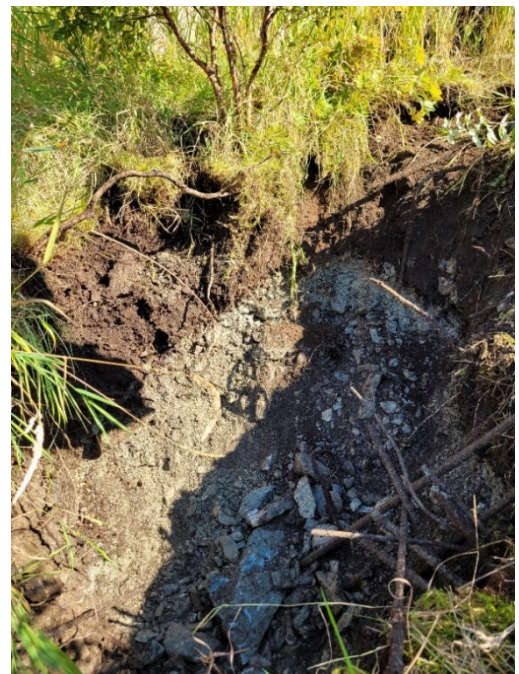
Figur 10: Jordprofil av fyllmasser, med armeringsjern i bunnen.

| Prøve punkt | Dyp | Beskrivelse av massene |
|---|---|--|
| P08 B | 60-200 cm | Fyllmasser også her. Blokk, stein, grus og sand i en matriks. Lysgrå farge. Observerer et armeringsjern i bunnen av sjiktet. |
| P10 B | 40-150 cm | Blokk, stein, grus og sand i en matriks, lysgrå farge. Fyllmasser. En god del armeringsjern i sjiktet. |

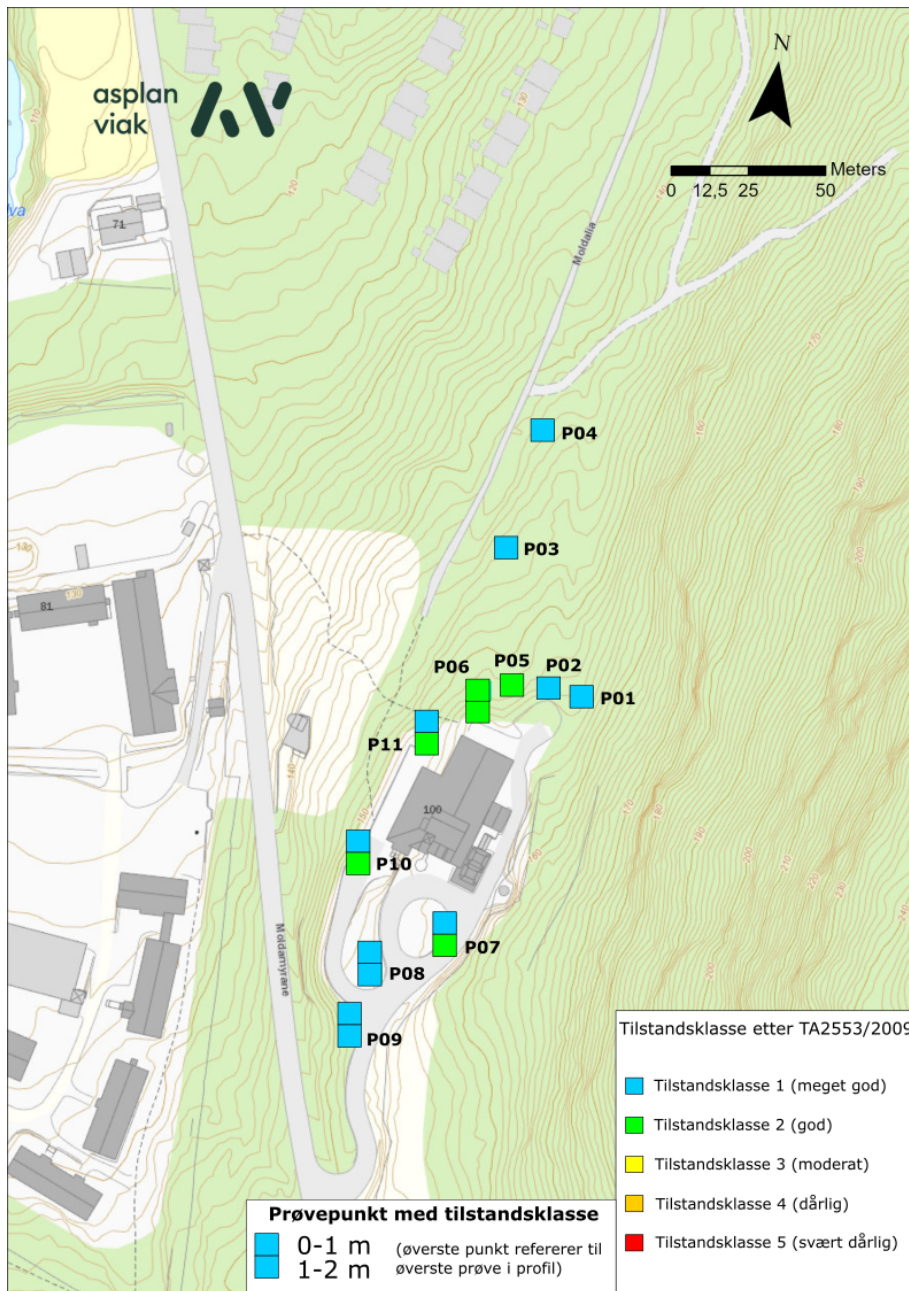
Det ble påvist forurensning innen tilstandsklasse 2 (god) i 6 av 17 prøver (P05, P06, P06B, P07B, P10B og P11B). Forurensningen er knyttet til nikkel. De forhøyede verdiene er for det meste påvist i det nedre laget (1-2 m) med unntak av prøve P05 og P06 (0-1 m). Forurensningen kan knyttes til fyllmassene. Gjennomsnittsverdien til nikkelinholdet i alle prøvene med påviste fyllmasser er på 69 mg/kg, noe som overstiger normverdien for nikkel (60 mg/kg). Forurensningen kan begrenses til prøvene i området rundt vannbehandlingsanlegget. Det er ikke påvist forhøyede verdier av stoffer i de jomfruelige områdene nord for anlegget. Det kan tyde på at overvannet på tiltaksområdet ikke har spredt T2 verdiene med seg videre i resipient, og kan dermed begrenses til området rundt selve anlegget.

Figur 11: Figuren illustrerer de forurensede massene ved ulik fargekoding, basert på TA2553/2009 veilederen. Hovedmønsteret når en ser på prøvepunktene, er at T2 massene (grønn) er sentrert rundt anlegget.

Masser i tilstandsklasse 2 kan gjenbrukes internt på området, mens overskuddsmasser i tilstandsklasse 2 må leveres til lovlig mottak.

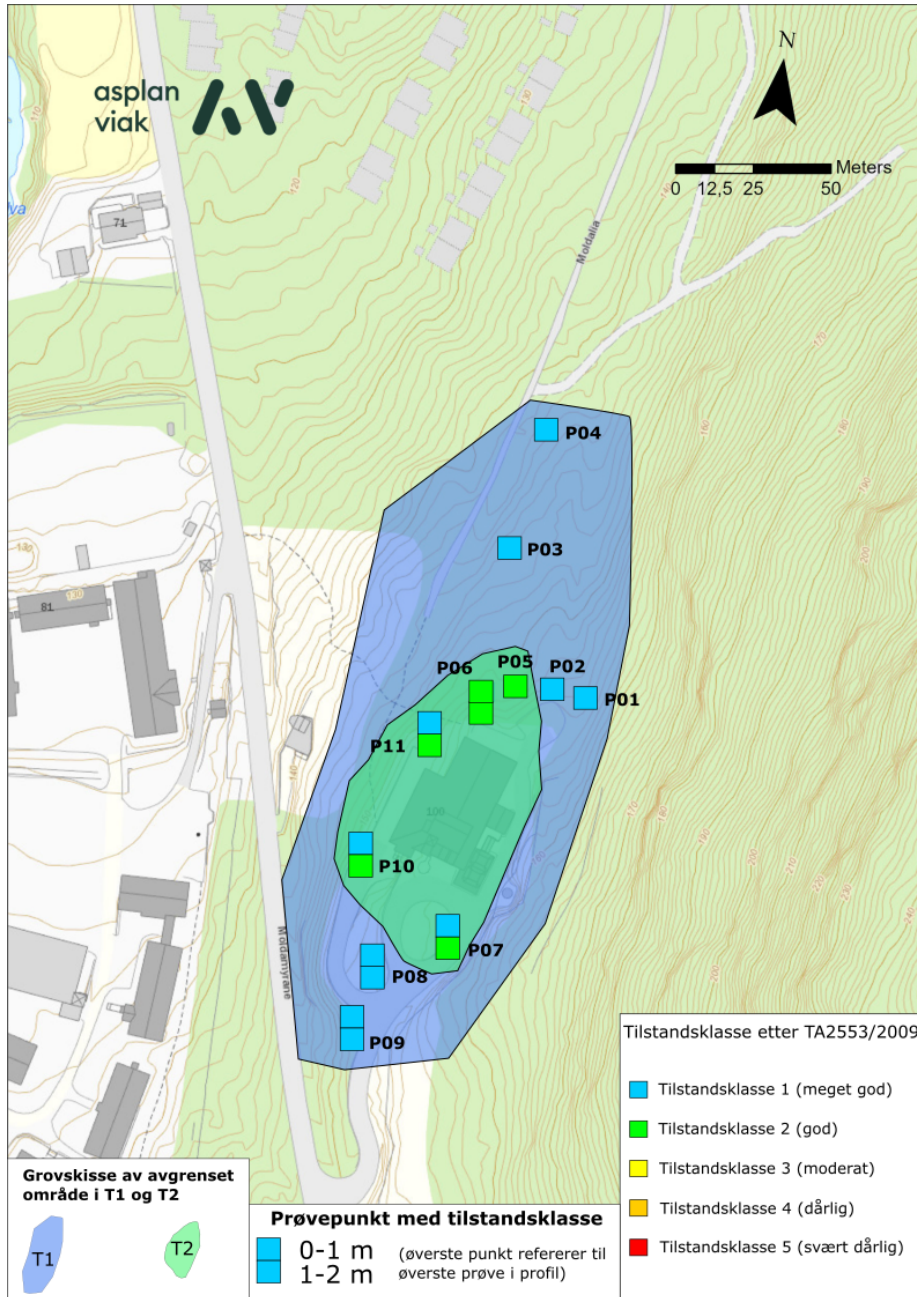
Ved all oppgraving, mellomlagring og transport skal det legges vekt på å unngå sammenblanding av masser i de ulike tilstandsklassene. En grovkisse av avgrenset område med de to ulike tilstandsklassene er illustrert i figur 8. P05 og P06 har T2 i det øverste jordlaget (0-1 m) og i fyllmassene (1-2 m), mens P11, P10 og P07 har forurensning i fyllmassene (1-2 m).

Figur 12: Figuren illustrerer grovt avgrensningen mellom T1 og T2 masser i tiltaksområdet.
