Rapport fra inspeksjon

Dato: 15.09.2022	Oppdragsgivers referanse:	Avrenning	Operatør Trond	Streknummer: 1	Ledningsidentitet: L57807
Tilstede	Inspeksjonsbil MB 516	Kameratype Rowion 95	Meter start: 0	Standard:	Skadepoeng: 6

Fra gate/vei : Til gate/vei : Beliggenhet : Ledningstype: Spillvann	Lauritz Hervigs vei	Fra kart: Til kart: Medie nr: Lagingsmedie:	Oppstrøms: 22106 Nedstrøms: 79663 Insp. retning: Medstrøms Insp lengde (m) : 36,24 m
---	----------------------------	--	---

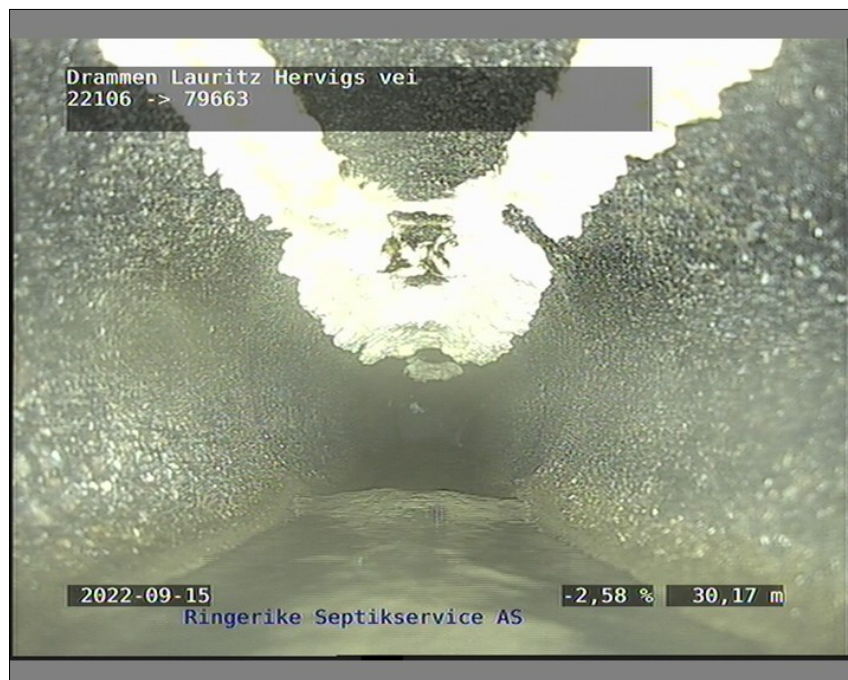
Foto: L57807_22106_79663_20220915_1_8_30,173_D_A.JPG
 30,17m, Utfelling/Belegg, reduksjon i tverrsnittsarealet er mellom 5 - 15%, fra 11 til 01 Kl., Fett

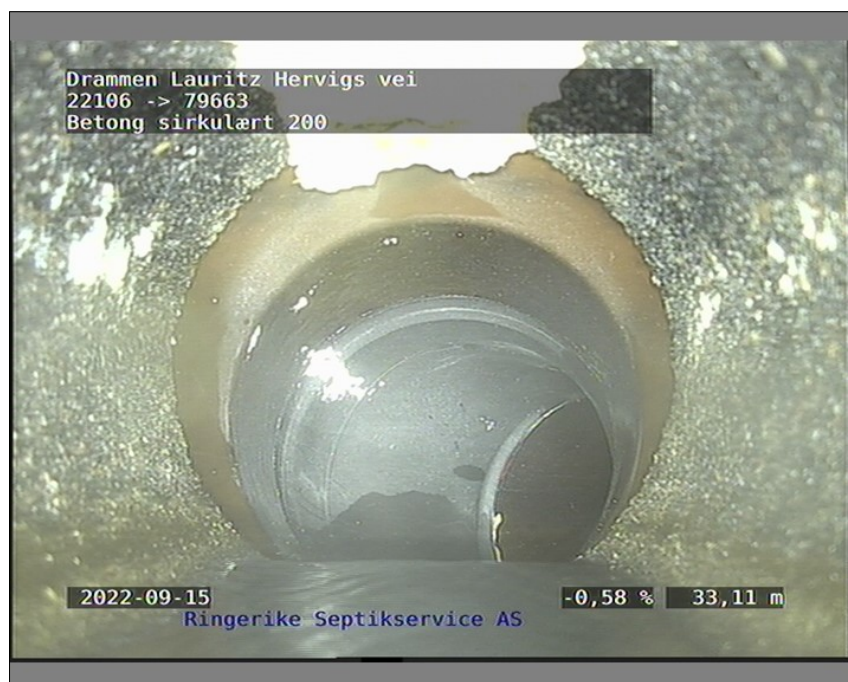
Foto: L57807_22106_79663_20220915_1_9_33,112_D_A.JPG
 33,11m, Materialendring til Plast, litt mindre dimensjon

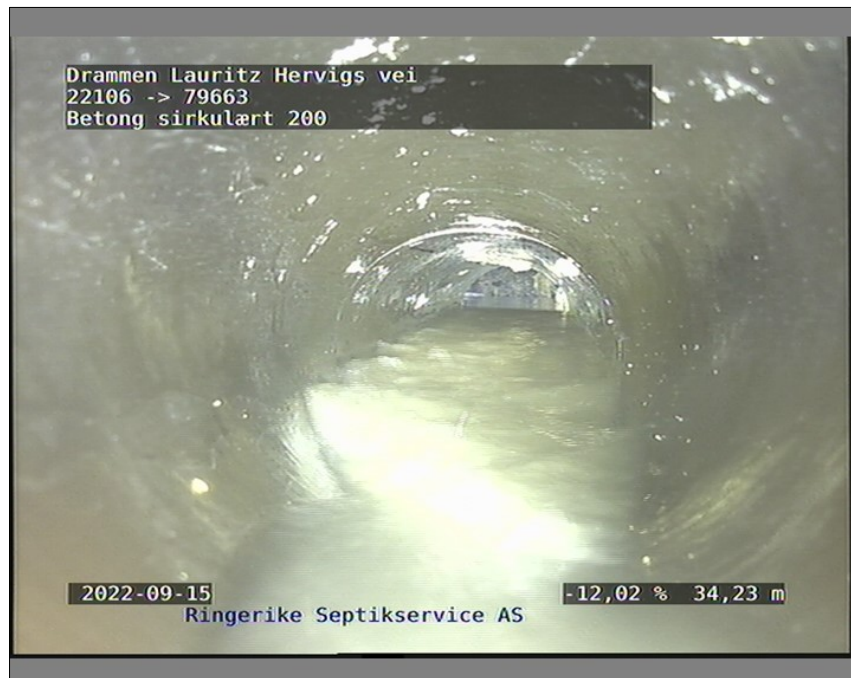
Foto: L57807_22106_79663_20220915_1_12_34,232_D_A.JPG
34,23m, Vannivå 30%

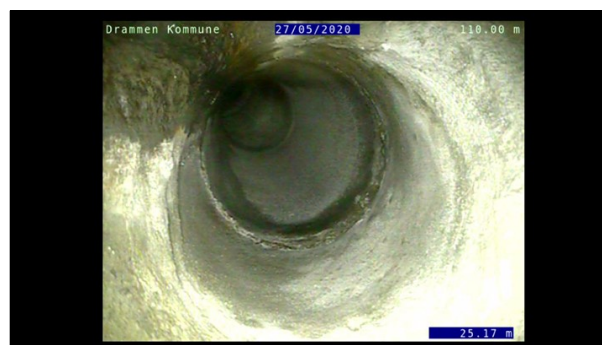
Foto: L22451_22111_22110_27052020_2_5_25,17_D.JPG,
00:02:58
25,17m, Tilkopling Prefabrikkert grennrør. 10 Kl.

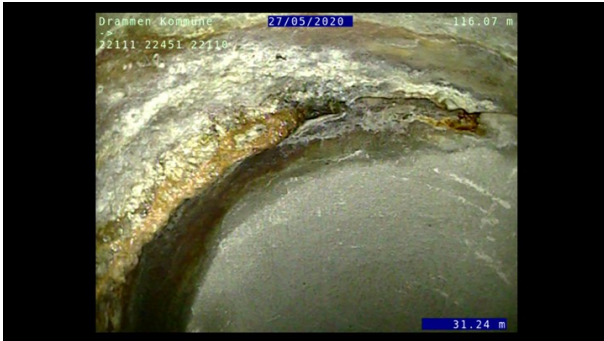
Foto: L22451_22111_22110_27052020_2_6_31,235_D.JPG,
00:03:54

5 m // 00:00:50
	31,24	UB1	Utfelling/Belegg, reduksjon i tverrsnittsarealet er 5% eller mindre, fra 06 til 09 Kl., Utfelling	5%

31,24m, Utfelling/Belegg, reduksjon i tverrsnittsarealet er 5% eller mindre, fra 06 til 09 Kl., Utfelling

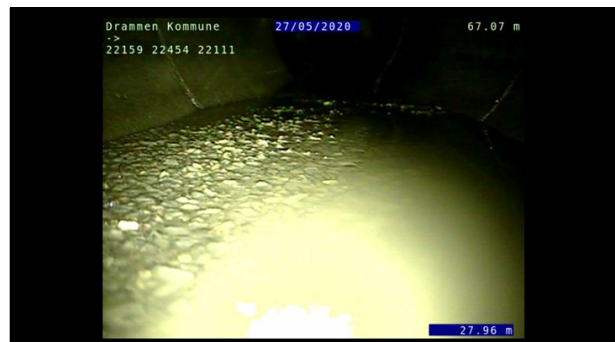
Foto: L22454_22159_22111_27052020_3_4_27,958_D.JPG,
00:03:03
27,96m, Sedimentering, dybde på avsetning er mellom 5-15%,
fra 05 til 07 Kl., Fine masser (f eks sand, silt), Start

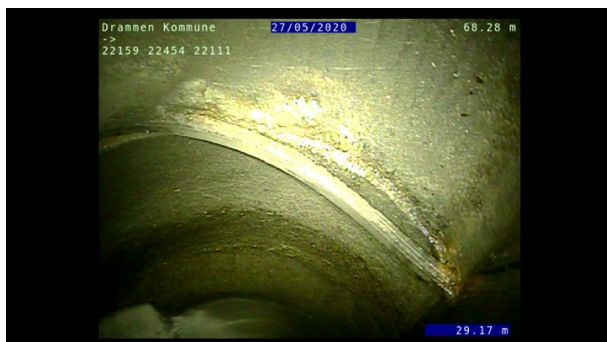
Foto: L22454_22159_22111_27052020_3_5_29,168_D.JPG,
00:03:29
29,17m, Synlig pakning, Andre pakningsmaterialer reduserer
tverrsnittsarealet med mellom 15 - 30%., fra 01 til 05 Kl.

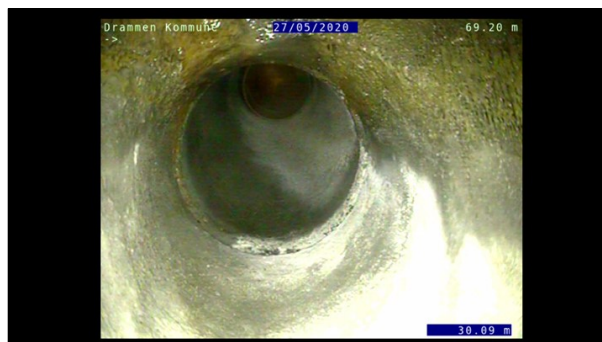
Foto: L22454_22159_22111_27052020_3_6_30,088_D.JPG,
00:03:58
30,09m, Tilkopling Prefabrikkert grennrør. 12 Kl.

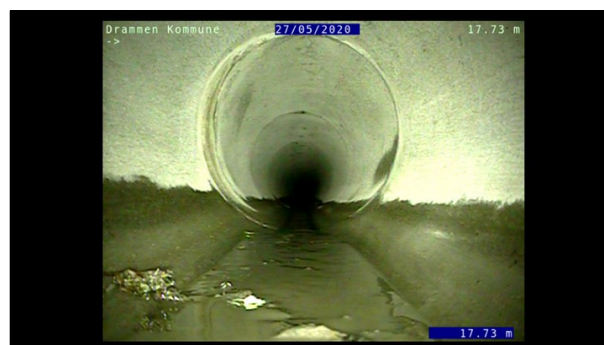
Foto: L22501_22161_22159_27052020_4_4_17,728_D.JPG,
00:01:41
17,73m, Sedimentering, dybde på avsetning er 5% eller mindre,
06 Kl., Fine masser (f eks sand, silt)

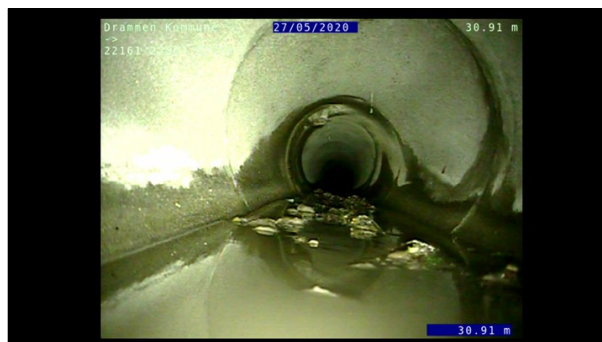
Foto: L22501_22161_22159_27052020_4_7_30,912_D.JPG,
00:03:05
30,91m, Sedimentering, dybde på avsetning er mellom 5-15%,
fra 05 til 07 Kl., Grove masser (f eks stein, grus), Start

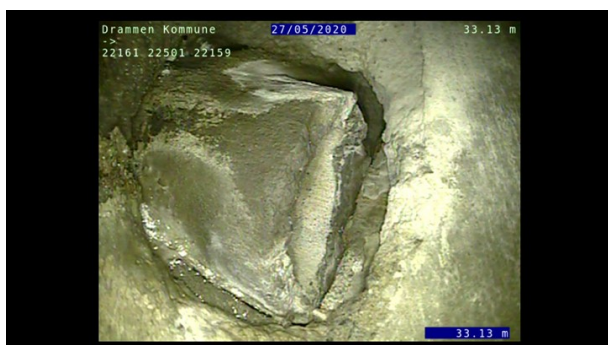
Foto: L22501_22161_22159_27052020_4_8_33,134_D.JPG,
00:03:37
33,13m, Tilkopling Innhugget tilkopling 10 Kl.

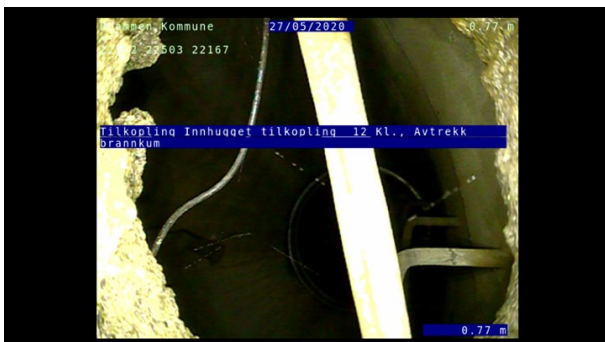
Foto: L22503_22167_22162_27052020_5_3_0,766_U.JPG,
00:00:04
0,77m, Tilkopling Innhugget tilkopling 12 Kl., Avtrekk brannkum

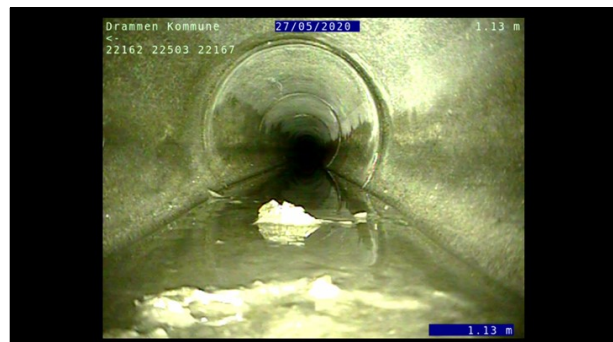
Foto: L22503_22167_22162_27052020_5_4_1,128_U.JPG,
00:00:23
1,13m, Sedimentering, dybde på avsetning er mellom 5-15%, 06 Kl., Fine masser (f eks sand, silt), Start

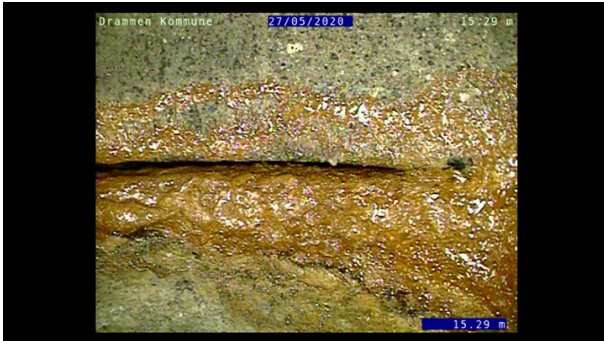
Foto: L22503_22167_22162_27052020_5_6_15,288_U.JPG,
00:02:26

15,29m, Utfelling/Belegg, reduksjon i tverrsnittsarealet er 5% eller mindre, fra 03 til 06 Kl., Utfelling

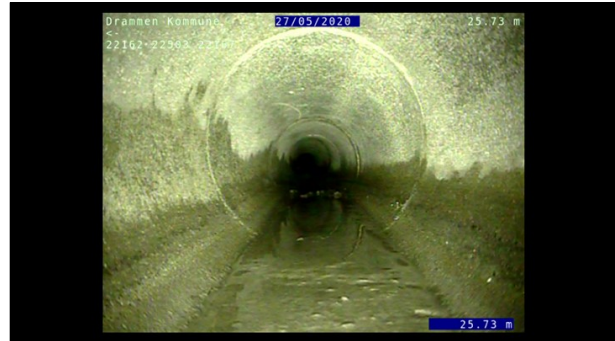
Foto: L22503_22167_22162_27052020_5_7_25,733_U.JPG,
00:03:40

25,73m, Sedimentering, dybde på avsetning er 5% eller mindre, 06 Kl., Fine masser (f eks sand, silt), Start

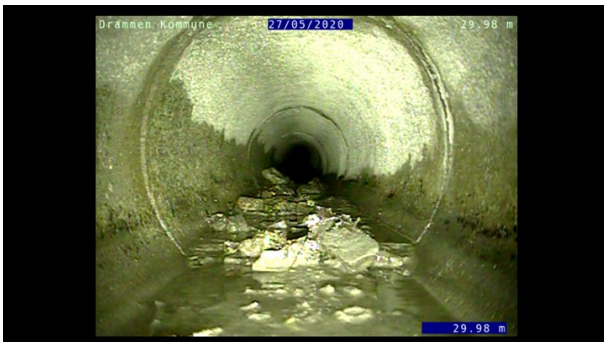
Foto: L22503_22167_22162_27052020_5_9_29,976_U.JPG,
00:04:24

29,98m, Sedimentering, dybde på avsetning er mellom 15-30%, fra 05 til 08 Kl., Grove masser (f eks stein, grus), Start

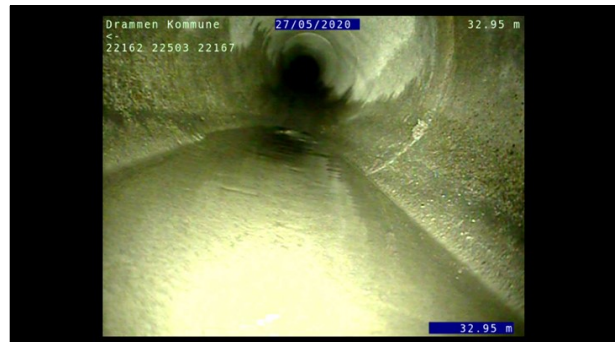
Foto: L22503_22167_22162_27052020_5_10_32,953_U.JPG,
00:04:54

32,95	E3 SM3	Sedimentering, dybde på avsetning er mellom 15-30%, fra 05 til 08 Kl., Grove masser (f eks stein, grus), Ende	0%	
	38,80	IF	Inspeksjon fullført -	2%

32,95m, Sedimentering, dybde på avsetning er mellom 15-30%, fra 05 til 08 Kl., Grove masser (f eks stein, grus), Ende

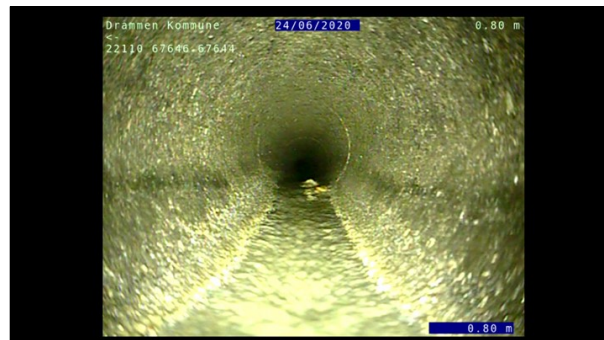
0,5 m // 00:00:00
	0,80	S1 KO2	Korrosjon/Slitasje Synlig tilslag (rørveggen er betydelig påvirket), I betongrør er tilslagsmaterialet tydelig blottlagt, fra 12 til 12 Kl.,	3%

Foto: L67646_67644_22110_24062020_2_2_0,795_U.JPG,
00:00:15
0,8m, Korrosjon/Slitasje Synlig tilslag (rørveggen er betydelig påvirket), I betongrør er tilslagsmaterialet tydelig blottlagt, fra 12 til 12 Kl., Start

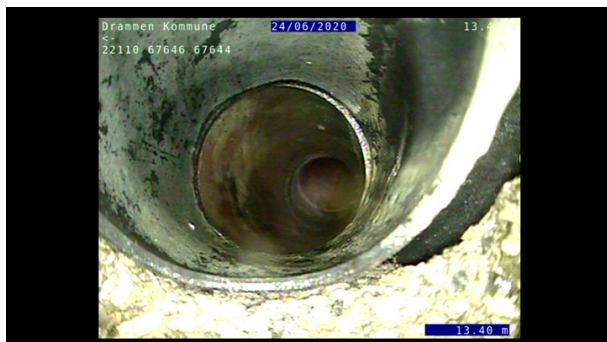
Foto: L67646_67644_22110_24062020_2_3_13,401_U.JPG,
00:02:37
13,4m, Tilkopling Kjerneboret tilkopling 02 Kl.

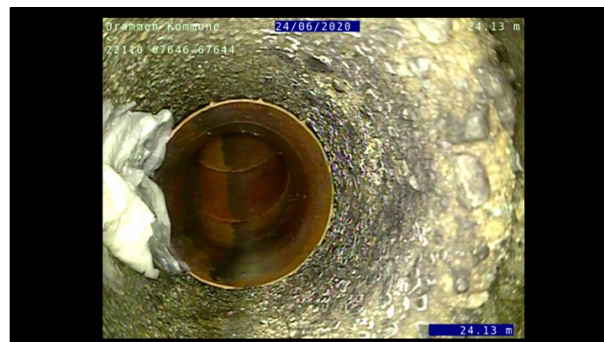
Foto: L67646_67644_22110_24062020_2_4_24,126_U.JPG,
00:04:56
24,13m, Tilkopling Kjerneboret tilkopling 09 Kl.

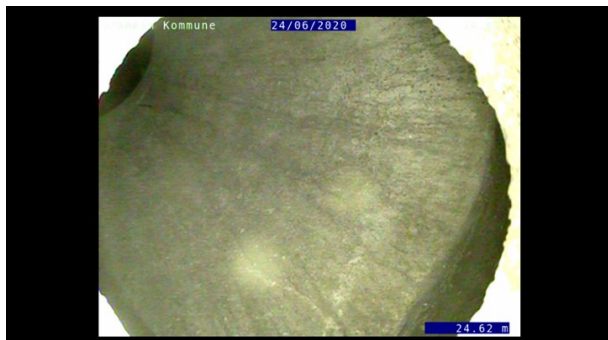
Foto: L67646_67644_22110_24062020_2_5_24,621_U.JPG,
00:05:34

24,13 m // 00:04:56
	24,62	E1 KO2	Korrosjon/Slitasje Synlig tilslag (rørveggen er betydelig påvirket), I betongrør er tilslagsmaterialet tydelig blottlagt, fra 12 til 12 Kl.,	3%

24,62m, Korrosjon/Slitasje Synlig tilslag (rørveggen er betydelig påvirket), I betongrør er tilslagsmaterialet tydelig blottlagt, fra 12 til 12 Kl., Ende

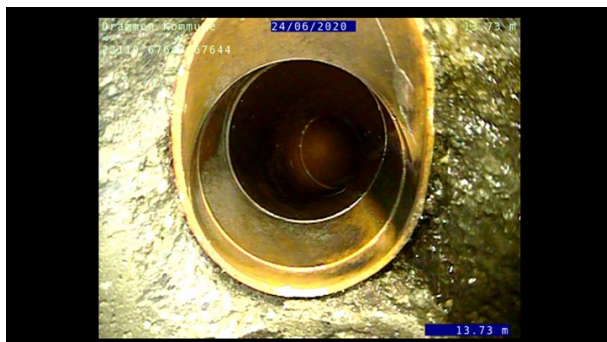
Foto: L67647_67644_22110_24062020_1_3_13,725_U.JPG,
00:02:24
13,72m, Tilkopling Kjerneboret tilkopling 02 Kl.

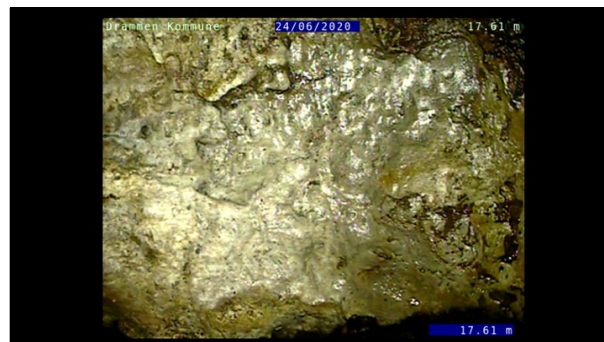
Foto: L67647_67644_22110_24062020_1_4_17,615_U.JPG,
00:03:21
17,61m, Utfelling/Belegg, reduksjon i tverrsnittsarealet er 5% eller mindre, fra 01 til 06 Kl., Andre

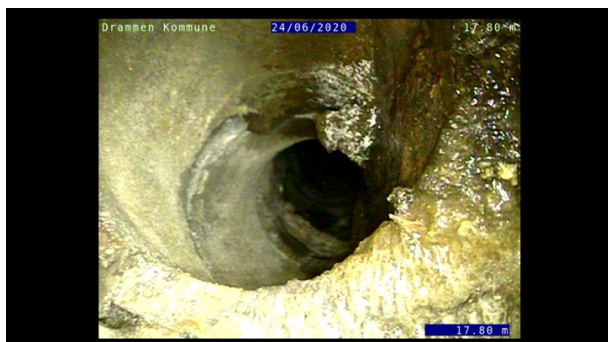
Foto: L67647_67644_22110_24062020_1_5_17,8_U.JPG,
00:03:41
17,8m, Tilkopling Kjerneboret tilkopling 03 Kl.

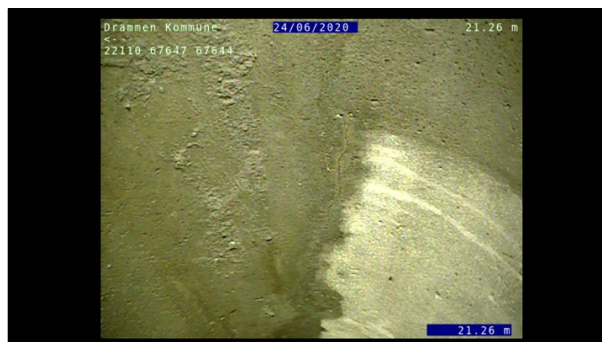
17,8 m // 00:03:41
	21,26	SR1	Sprukket rør, overflatesprekker,avskalling eller teglstein er delvis løse, 12 Kl., Langsående	0%	
	24,02	IF	Inspeksjon fullført -	2%

Foto: L67647_67644_22110_24062020_1_6_21,264_U.JPG,
00:04:51
21,26m, Sprukket rør, overflatesprekker,avskalling eller teglstein er delvis løse, 12 Kl., Langsående

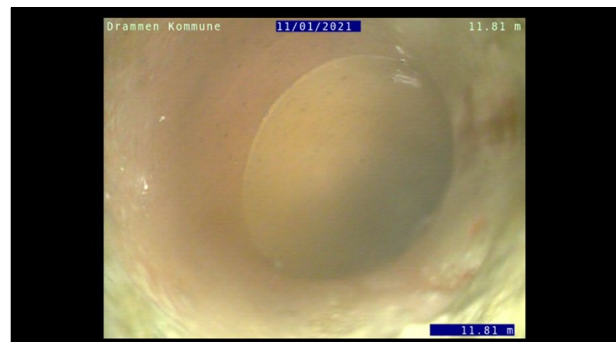
Foto: L86388_79623_67644_11012021_4_4_11,809_D.JPG,
00:03:20
11,81m, Tilkopling Kjerneboret tilkopling 03 Kl.

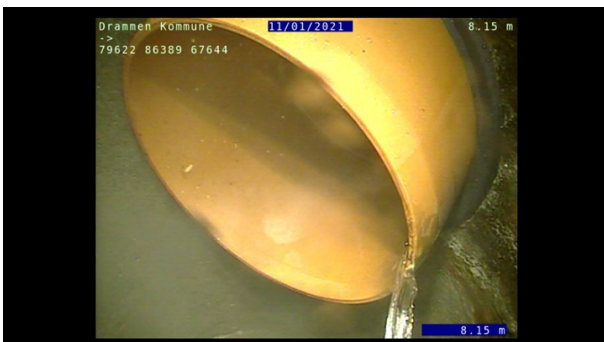
Foto: L86389_79622_67644_11012021_5_3_8,005_D.JPG,
00:02:17
8,01m, Tilkopling Kjerneboret tilkopling 03 Kl.

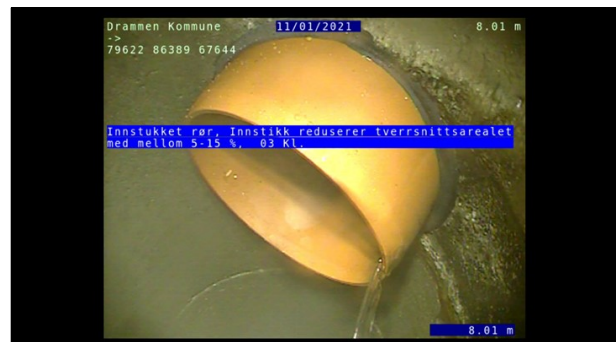
Foto: L86389_79622_67644_11012021_5_4_8,005_D.JPG,
00:02:19
8,01m, Innstukket rør, Innstikk reduserer tverrsnittsarealet med mellom 5-15 %, 03 Kl.

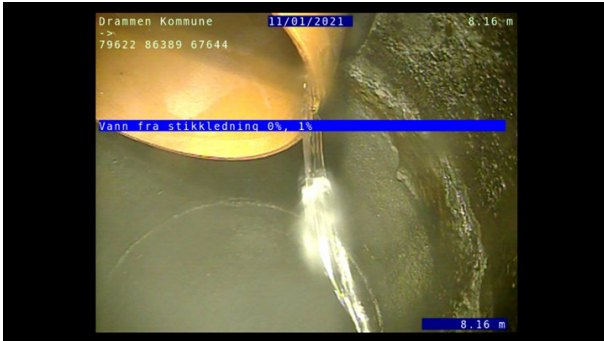
Foto: L86389_79622_67644_11012021_5_5_8,161_D.JPG,
00:02:41
8,16m, Vann fra stikkledning 0%, 1%
