Funn av farlig avfall

Miljøkartlegging	GID 132/1215 i Røros Kommune	Stenbråttveien 20, Gjøsvika
Utført av Fias Proff: Ragnhild Utstumo Kaj M Trana	Dato for kartlegging: 27.01.2022 Rapportdato: 28.02.2022

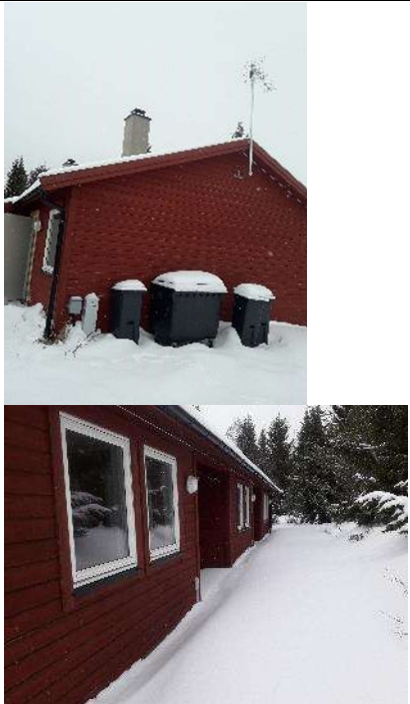
Rom		Materiale	
Utvendig		<p>Antenne på tak – metaller</p> <p>Pipebeslag- metaller</p> <p>Terrasse og inngangsparti av impregnert terrassebord, cca-impregnert</p> <p>Utvendig belysning- EE-avfall</p>

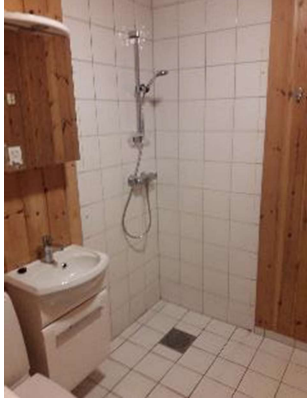
1-3	Bad	<p>Flislagt gulv og delvis vegg Trepanel på vegger ellers Sluk – plast</p> <p>Ventilasjonsrør over tak - grovavfall</p>
