OPPDRAAG: KIRKELANDET KIRKE
RAPPORT: TILSTANDSKONTROLL, NIVÅ 1-2
OPPDRAAGSGIVER: KRISTIANSUND KOMMUNE
UNDERSØKELSE: AUGUST 2021
UTARBEIDET AV: JAN TERJE GJETØY
GODKJENT AV: MORTEN SMØRHOLM

EMNEORD: Tilstandsanalyse, betong /- puss-skader, bom puss, skadevurderinger og tiltak.

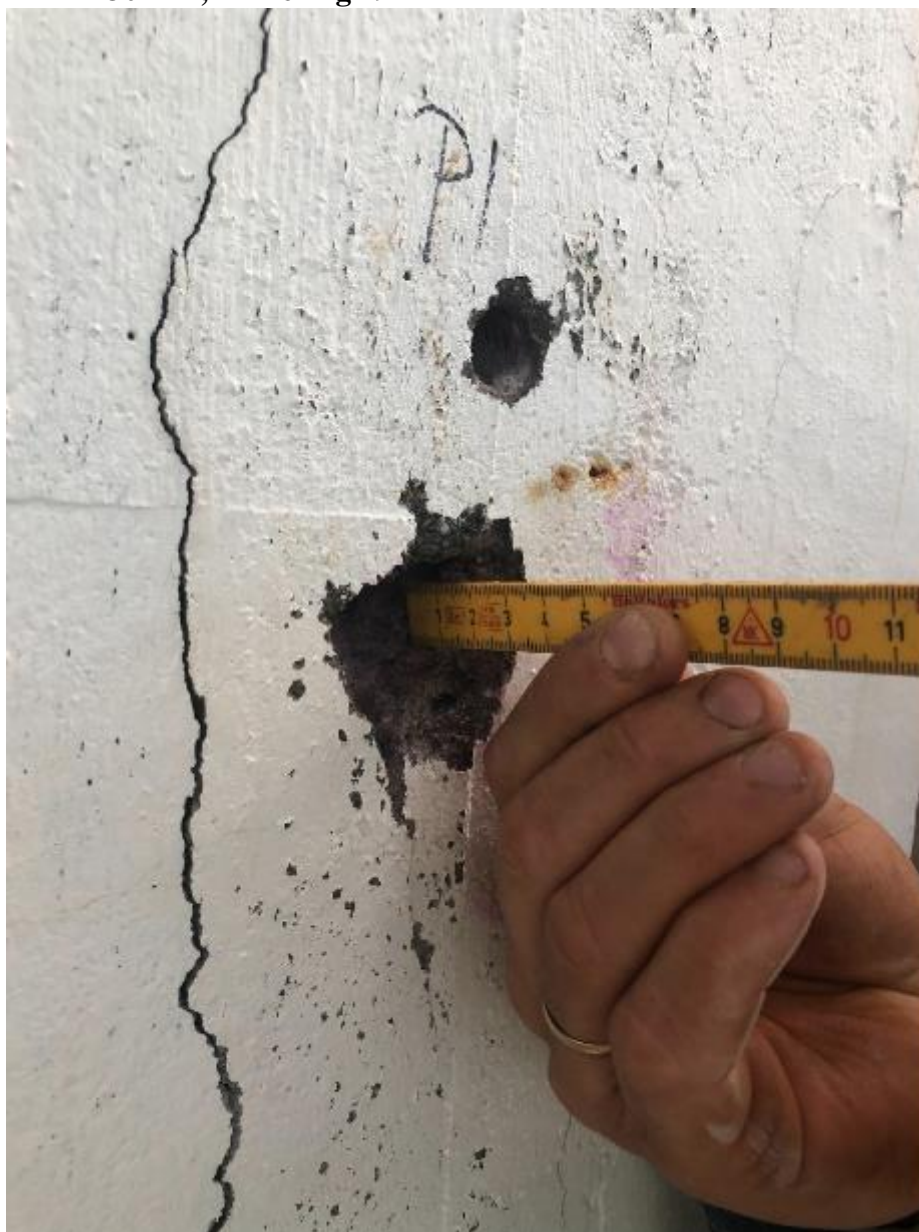
**6.5 Karboniseringsprøver:
KB 30 mm, Armering 29 mm**

Karbonatiseringsprøvene viser at betongen er karbonatisert fra 1,5-3 cm inn i konstruksjonen. Armeringen har en overdekning på 2-4 cm. Det er grunn til å tro at det ytre sjikt av armeringen ligger i karbonatisert betong.

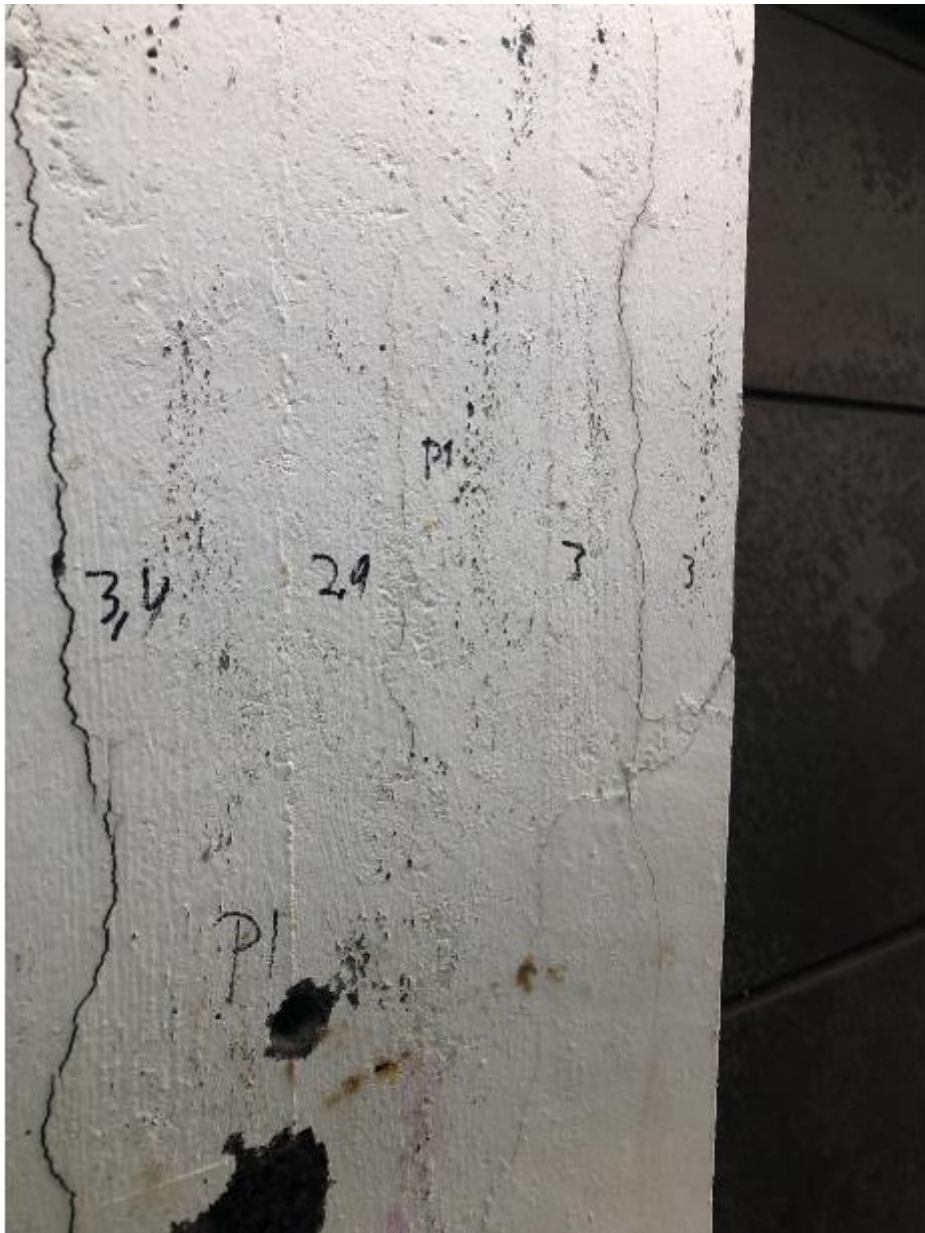
Armeringsoverdekning

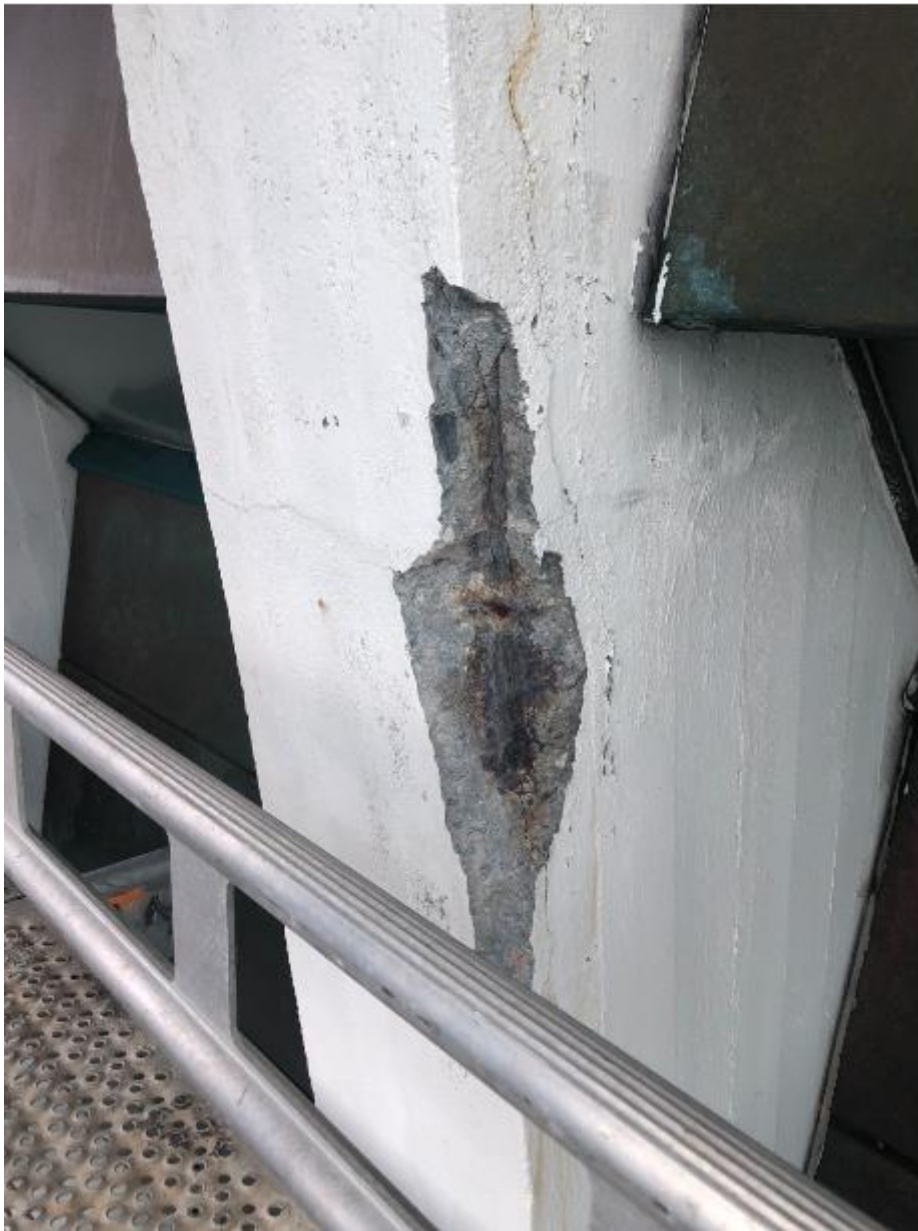
Hjørneskade

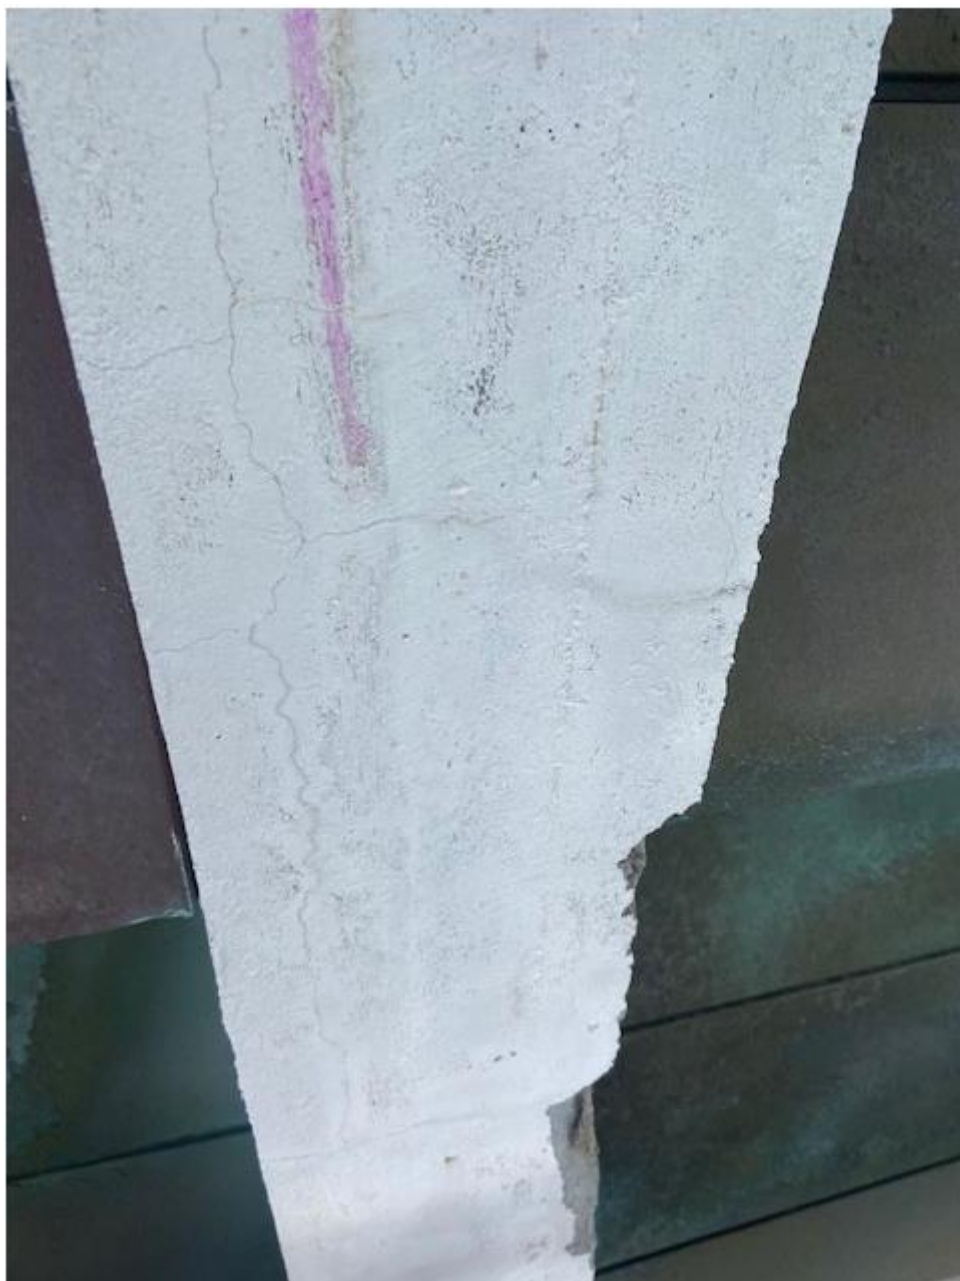
Rissene viser tydelige tegn på at armeringskorrosjon pågår, og at betongen vil sprenges ut som på skaden på bildet.

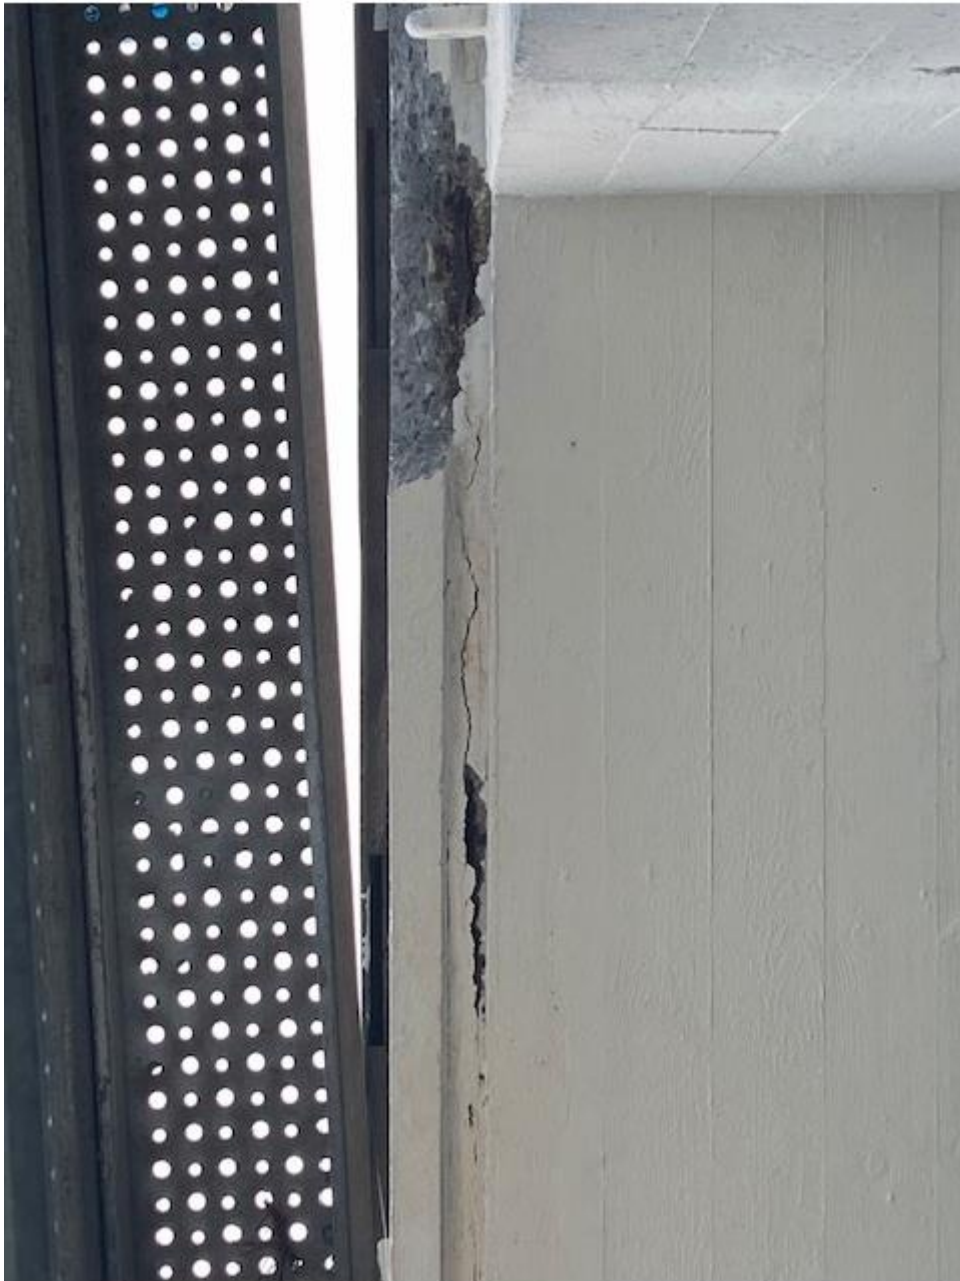
Avskalinger på dryppkant.

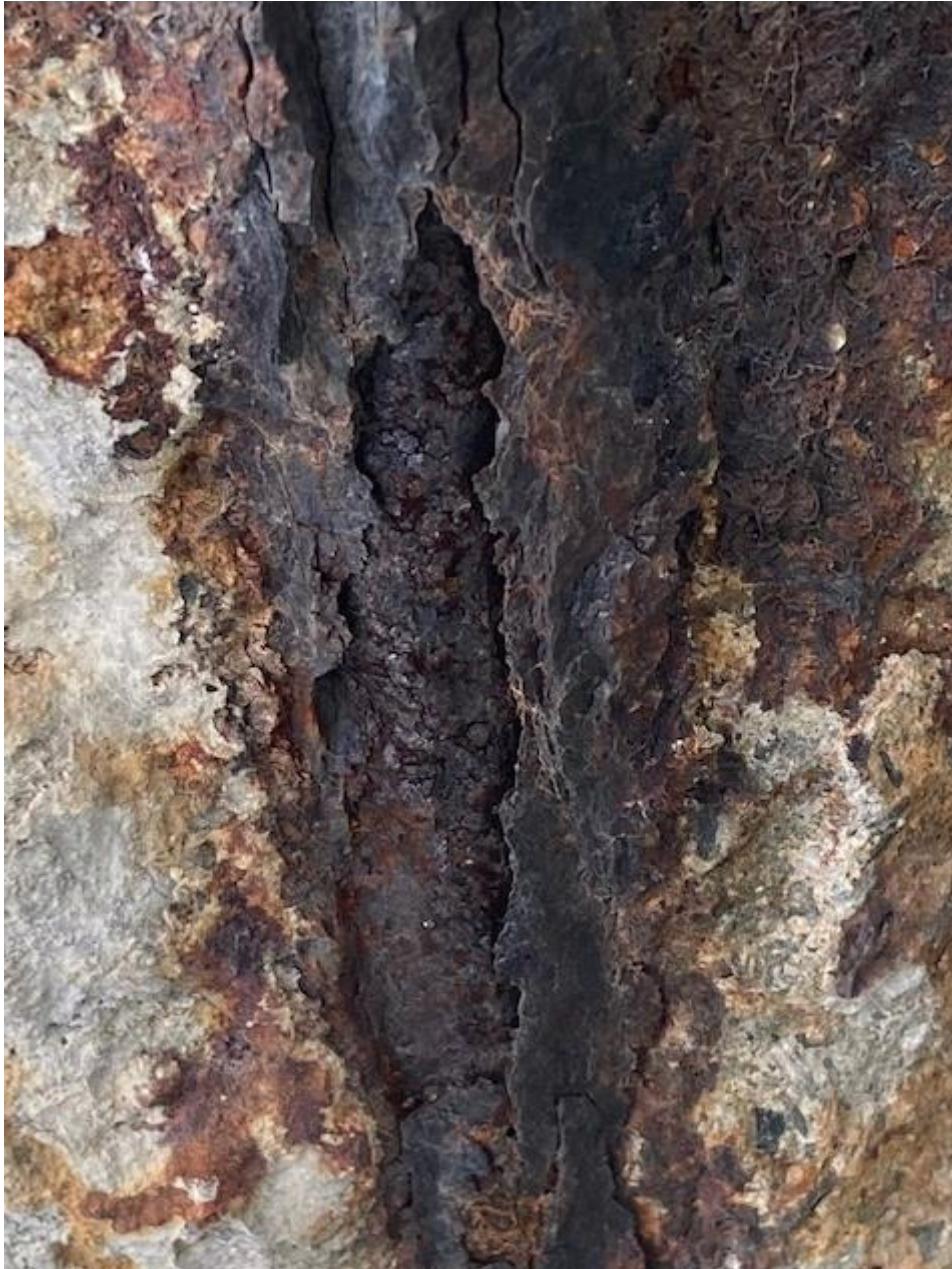
Korrosjon på armering

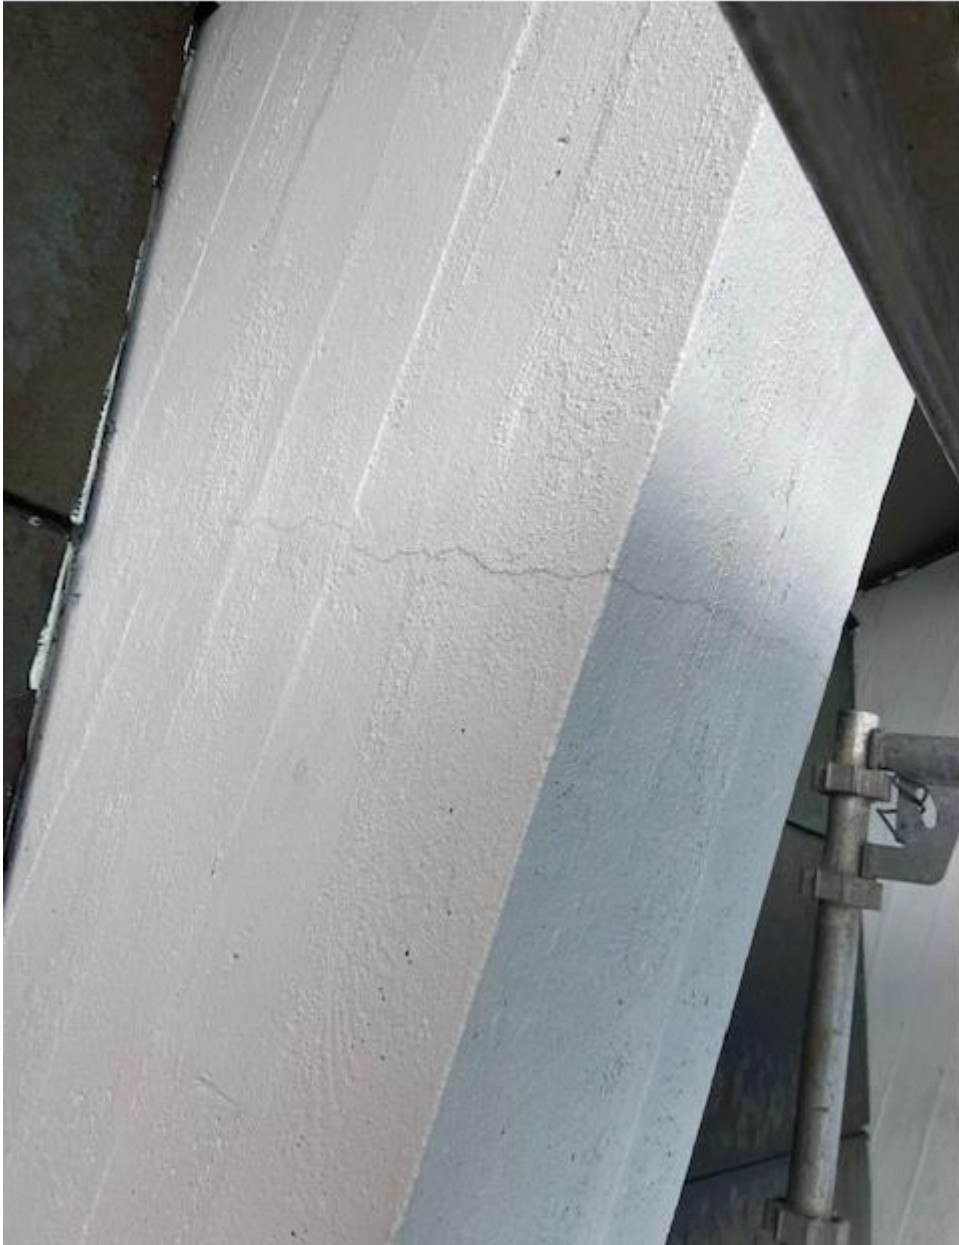
Riss i søyle
