15-0148 HØGEBRUA, REPARASJON AV MURVERK

TEKNISK BESKRIVELSE, ARBEIDSBESKRIVELSE

A243024-NOT-KON-002

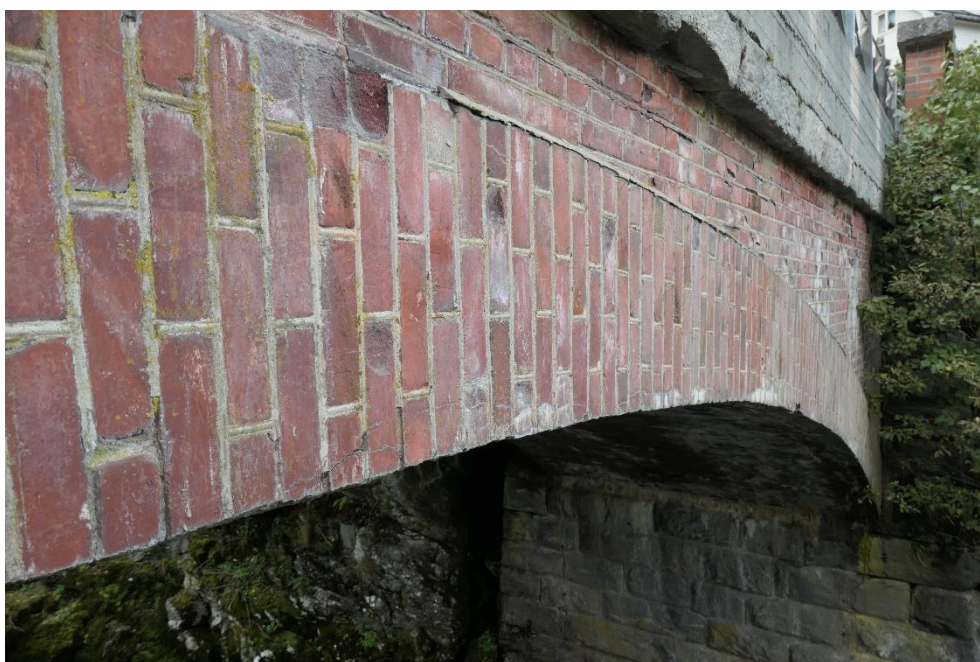
Figur 4 Hvelvkant og sidevegg nedstrøms spekket med pølsefuger

Vertikale flater for murverket fremstår som etterfuget (spekket) hvor mørtel er komprimert til en konveks form. Mye av spekkmørtelen har falt av i stykker.

- > Det skiftes svake, revnede og porøse fuger lokalt med spekking
- > Fuger skal umiddelbart etter komprimering formes med fugejern med pølsefuge profil, tilsvarende som eksisterende spekkfuger.

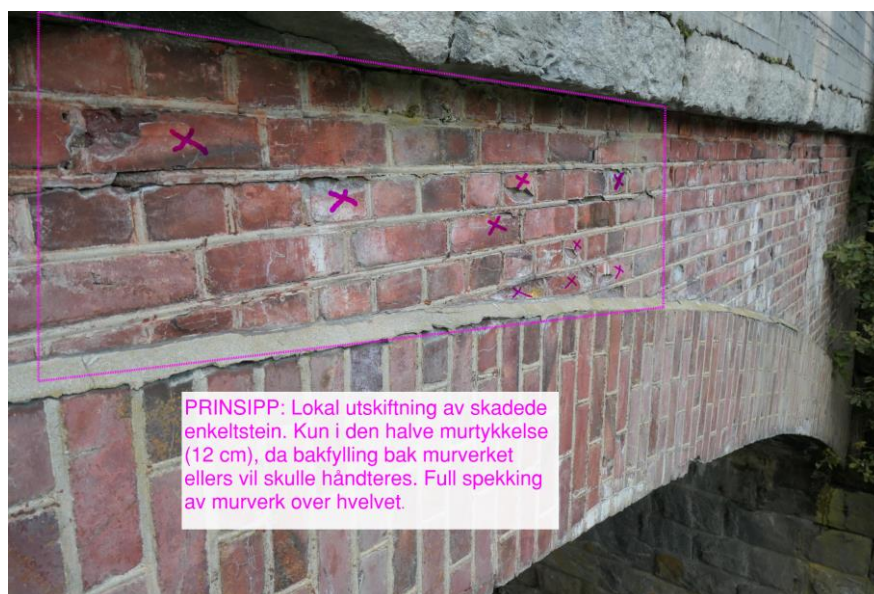
Figur 10 Loddrett sidevegg nedstrøms. Prinsipp for omfang. Stein markert med kryss i figur er skadet og skal skiftes.

- > Det utskiftes stein med grove skader i omfang som vist i prinsipp i Figur 10 i Bilag A.

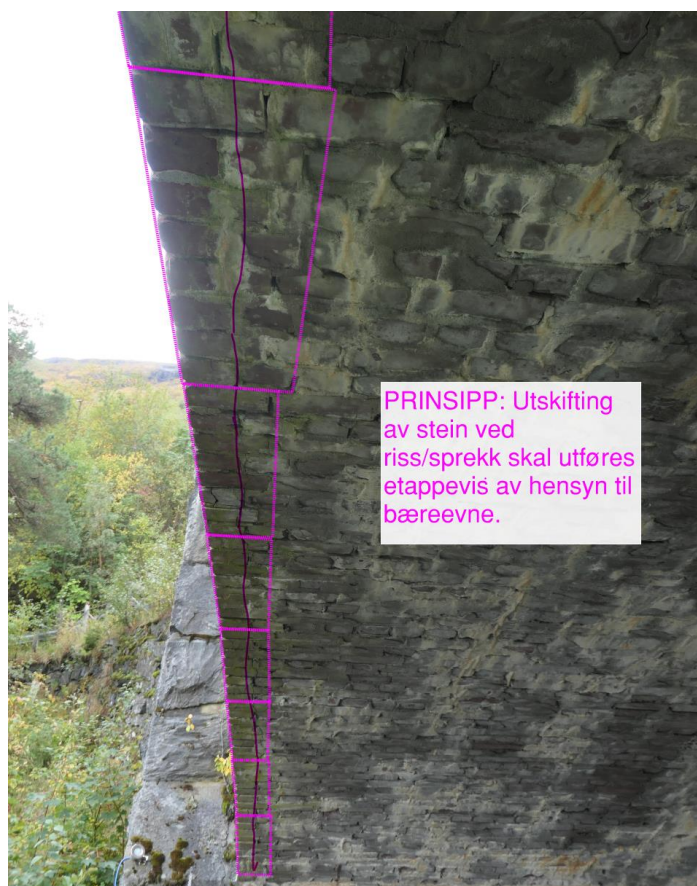
Figur 11 Riss/sprekk langs hvelvunderside ved hvelvkant. Prinsipp for etappevis utskifting av stein med riss/sprekk.

- > På underside hvelv langs nedstrømskanten utskiftes alle enkeltstein med riss/sprekk. Arbeidet utføres etappevis av hensyn til bæreevne som vist i Bilag A. Det skal etterfølgende innebygges fugearmring som beskrevet i kap. 4.2.5.
- > I selve hvelvflaten gjennomføres så små inngrep som mulig. Utskifting av teglstein begrenses til sprukket/risset teglstein langs sidekanter. Ved skadede teglstein i selve hvelvflaten refereres det til avsnitt 4.2.7.

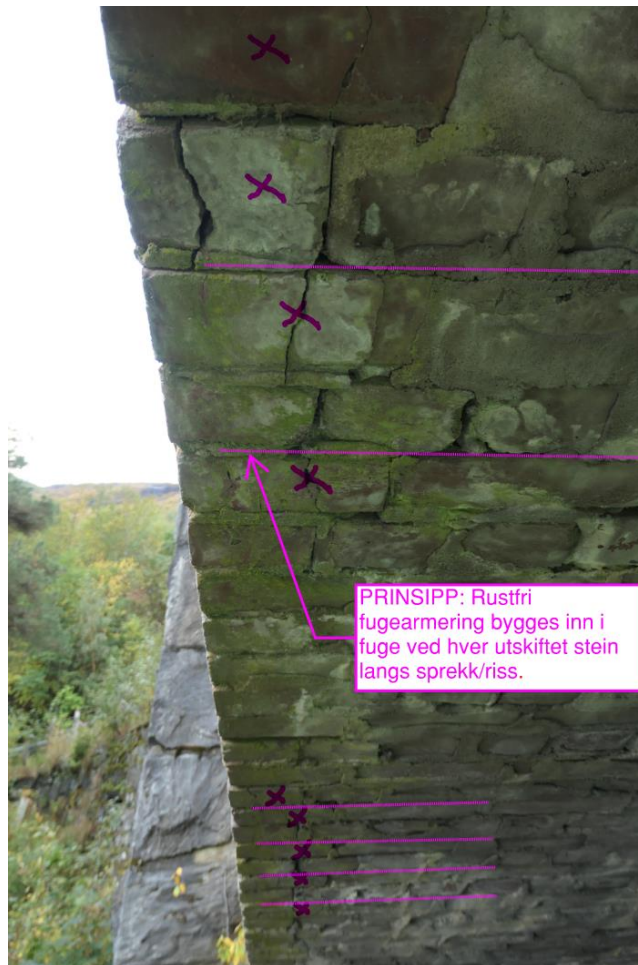
Figur 12 Riss/sprekk langs hvelvunderside ved hvelvkant. Prinsipp for omfang av skadede stein som skal skiftes og plassering av fugearmering. Markering med kryss indikerer at teglstein skal utskiftes.

- > Langs riss/sprekk langs hvelvkant nedstrøms. Fugearmring innebygges ved hver utskiftet stein som vist i prinsipp i Figur 12 i Bilag A. Lengde av fugearmring er min. 50 cm.

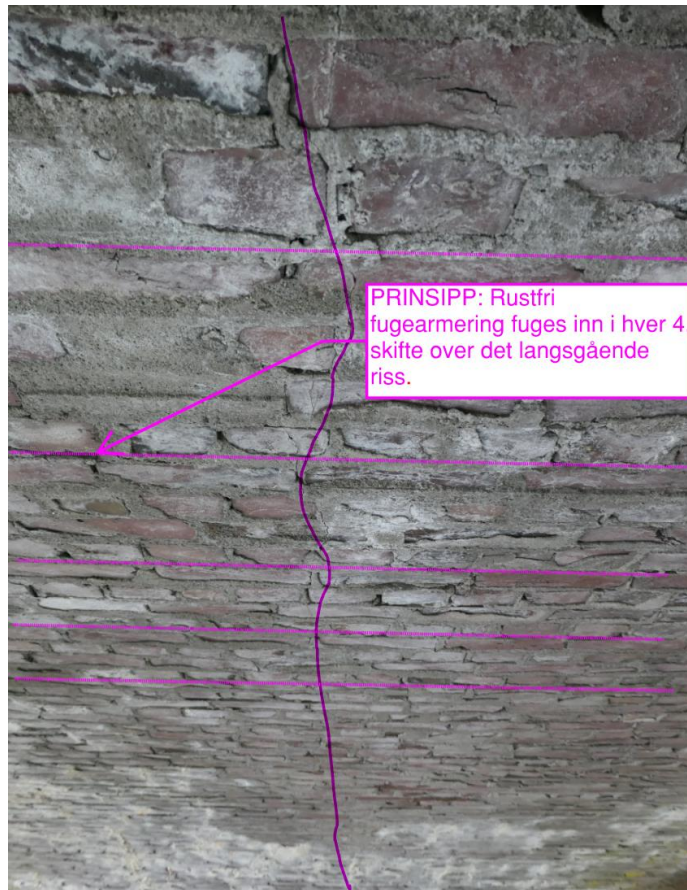
Figur 13 Riss langs hvelv underside som ligger sirka midt på hvelvbredde. Prinsipp for plassering av fugearmering.

- > Langs riss på undersiden av hvelv som ligger sirka midt på hvelvbredde. Fugearmring innebygges i hvert 4. skifte som vist i prinsipp i Figur 13, hvor riss forekommer. Lengde av fugearmring er min. 75 cm.

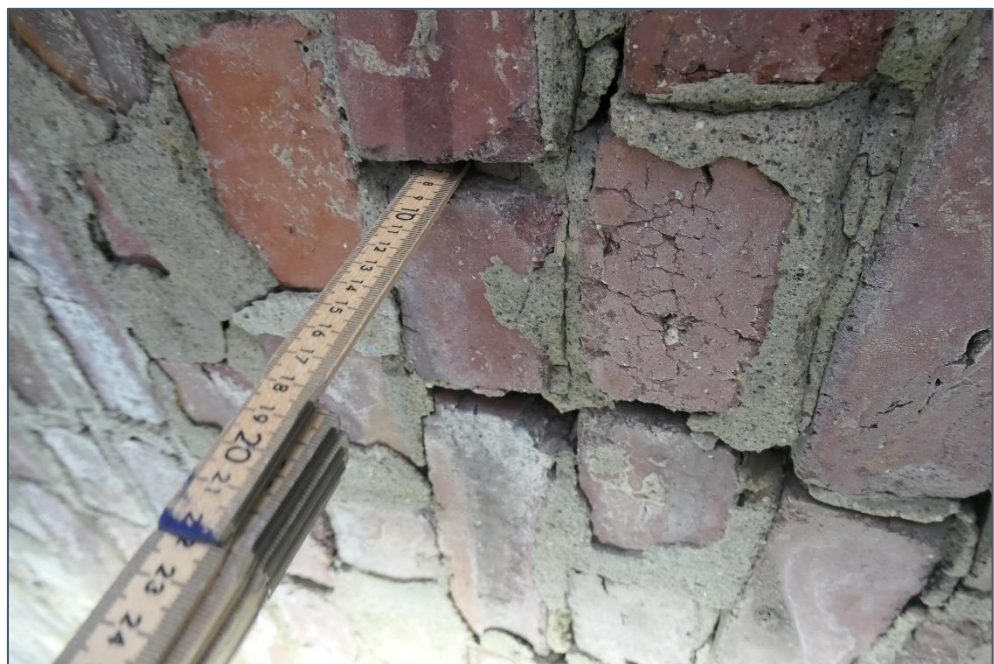
Figur 14 Hvelv underside. Tomme fuger fylles med mørtel.

- > Det skrapes svakt på revnet og porøs mørtel i fuger og avsluttes med en grundig rengjøring med kost slik at løst materiale fjernes.
- > Intakte mørtelfuger skal ikke meisles vekk.
- > Fuger fylles og komprimeres med fugeskje, slik at de er fylt helt ut og trykkes som skrapefuge. Fuger repareres lokalt slik at alle fuger er fylt ut helt.

Eksempel på fuge med behov for fylling er vist i Figur 14 i Bilag A.

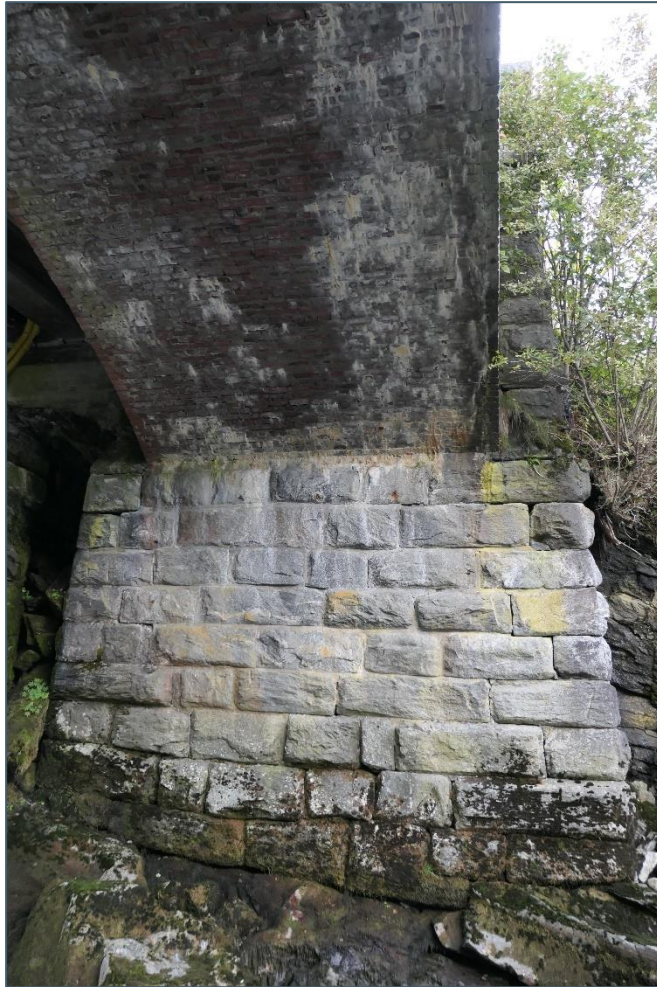
Figur 15 Natursteinvegg på landkar. Tomme fuger repareres på tilgjengelige overflater i dagen ved begge landkar.

- > Det skiftes svake, revnede og porøse fuger lokalt med spekking
- > Reparasjon utføres på fuger på tilgjengelige natursteinsvegger i dagen (landkar).

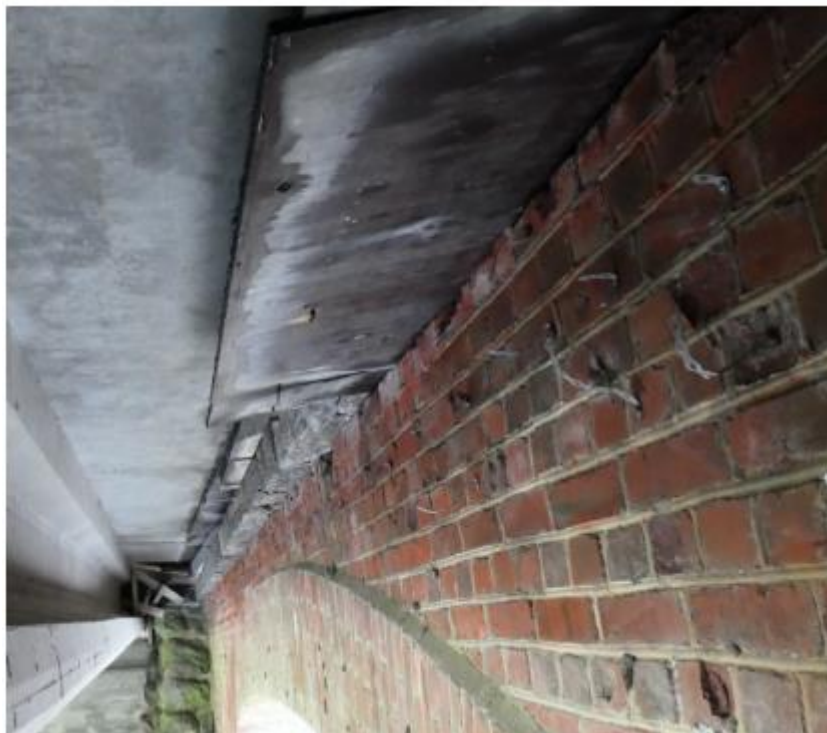
Figur 16 Sidevegg oppstrøms med gjenglemt forskalingsbord

- > Gammel gjenglemt treforskaling skal fjernes. Gjelder ved toppen av sidevegg oppstrøms, se Figur 16.
- > Dersom det oppstår hull i topp av veggen etter fjerning av forskaling, skal hullet oppmures etter beskrivelse i kap. 4.2.4. Dersom eventuell hull er for lavt og det ikke er mulig å oppmure, fylles hull med murmørtel.
- > Behov for reparasjon avklares med byggherre etter at gjenstående forskaling er fjernet.

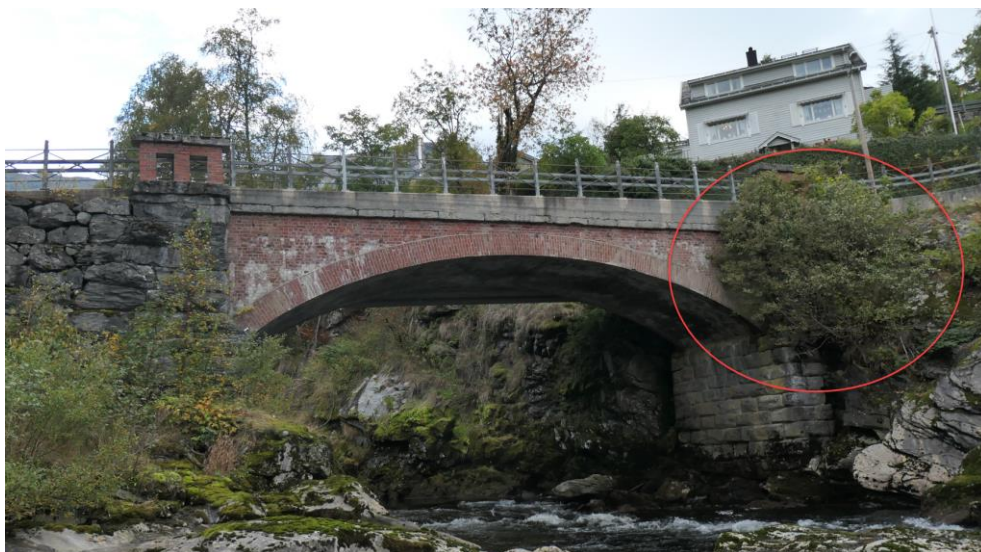
Figur 17 Fjerning av gress og begroing

- > Gress og begroing fjernes ved buefot og sidevegg
- > Gjelder sidevegg nedstrøms og eventuelle andre steder der relevant for vedlikeholdsarbeidet av murverket.
- > Utføres før oppstart av arbeid med reparasjon av murverk

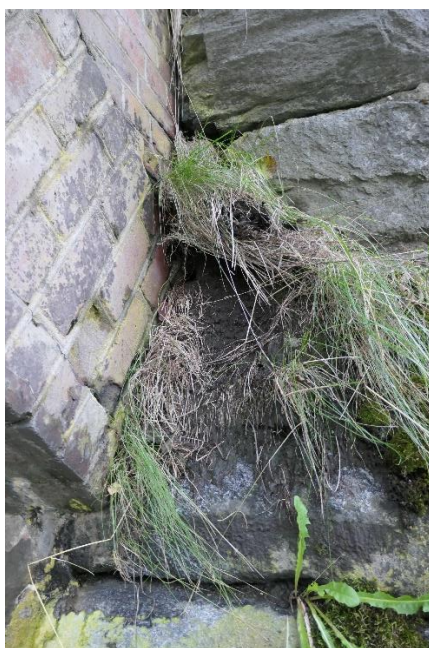
Figur 18 Mose og vegetasjon ved hvelvfot fjernes
