Bilde dokumentasjon

FYRBOLIG

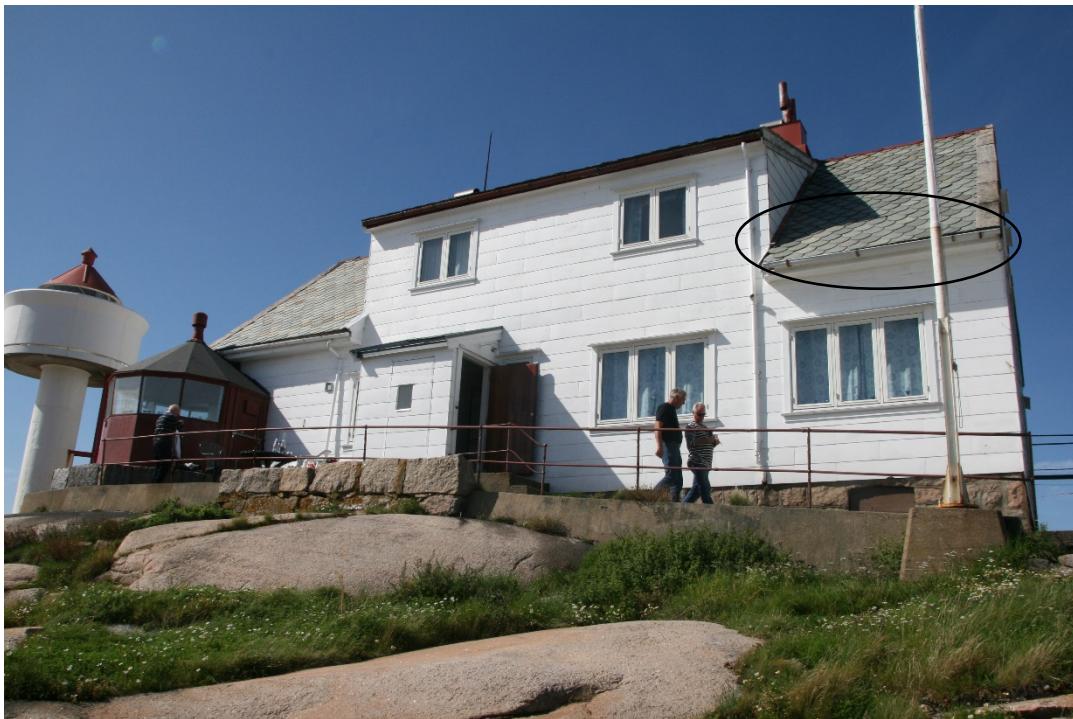
Fyrbolig fasade mot øst.

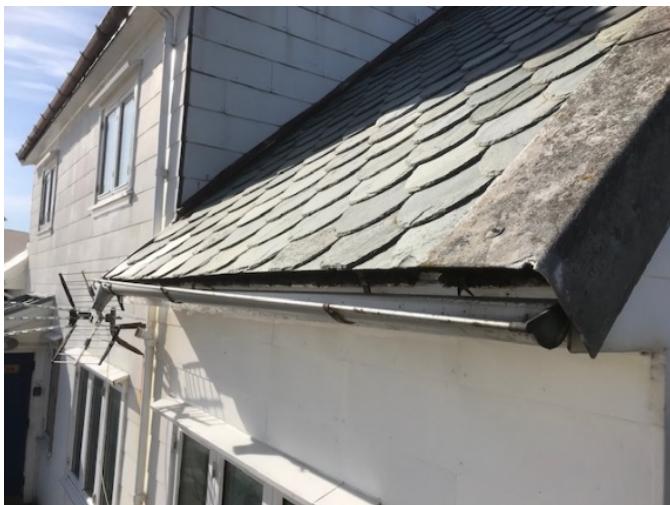
Denne delen av takrenne er ny og skal spares og brukes på samme plassen.

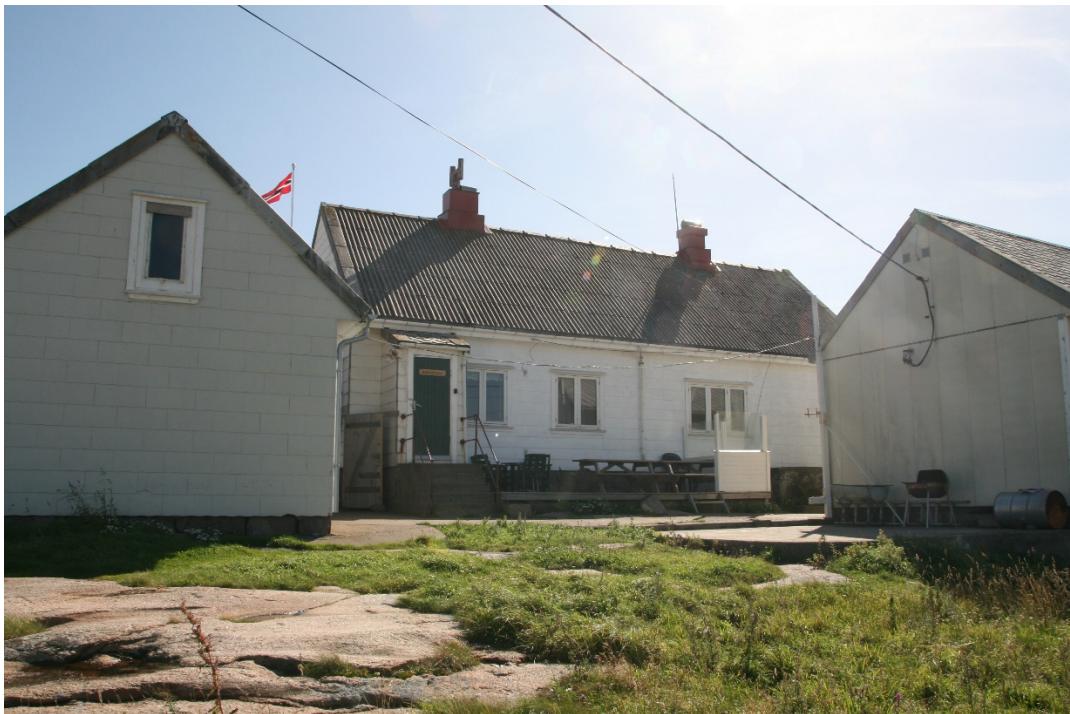
Fyrbolig fasade mot vest.

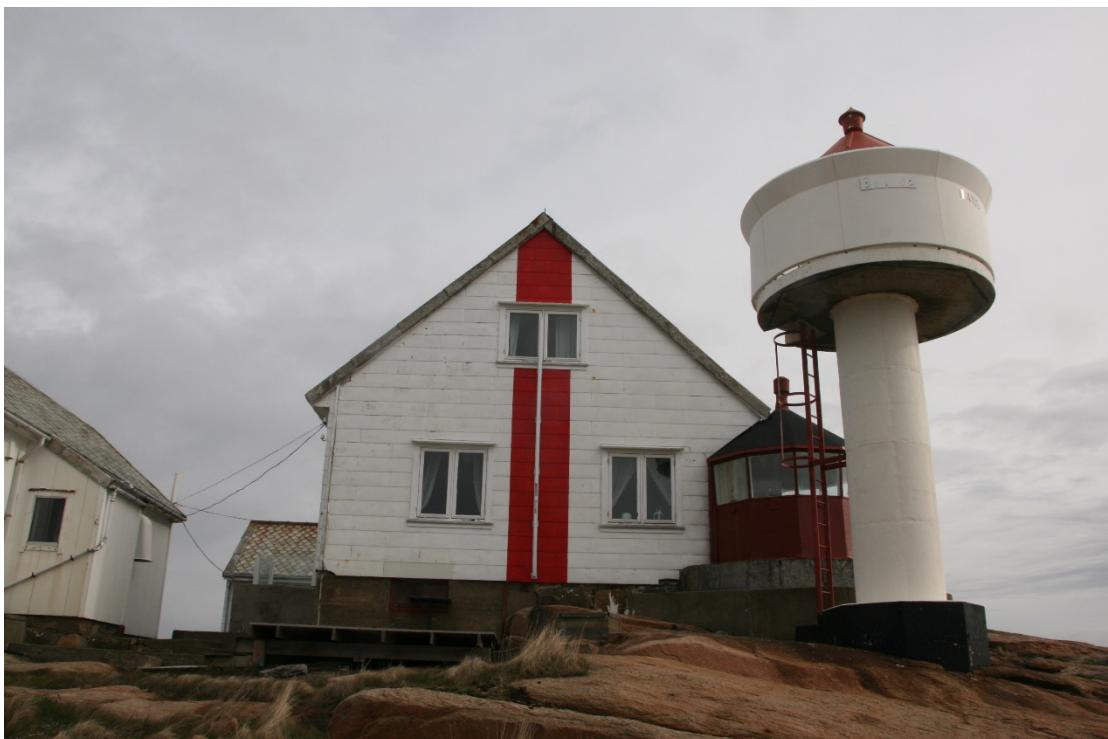
Fyrbolig fasade mot syd.

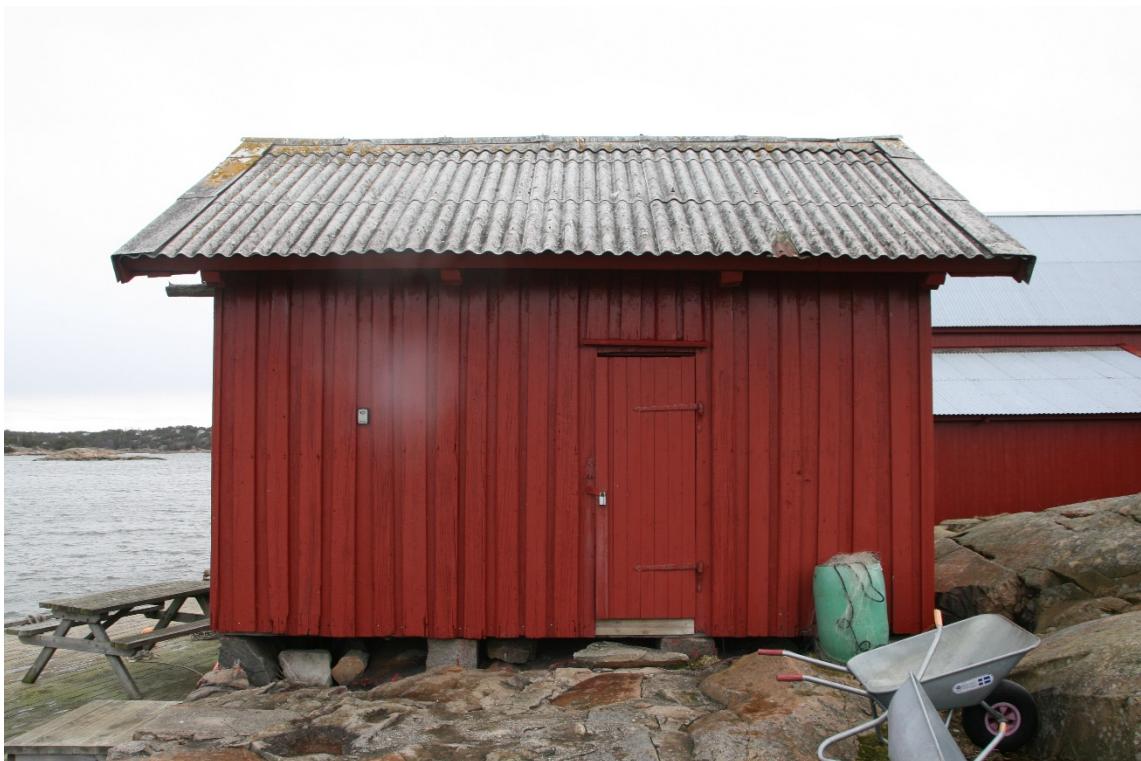
Naust fasade mot sydvest. Taket er kledd med eternitt bølgeplater.

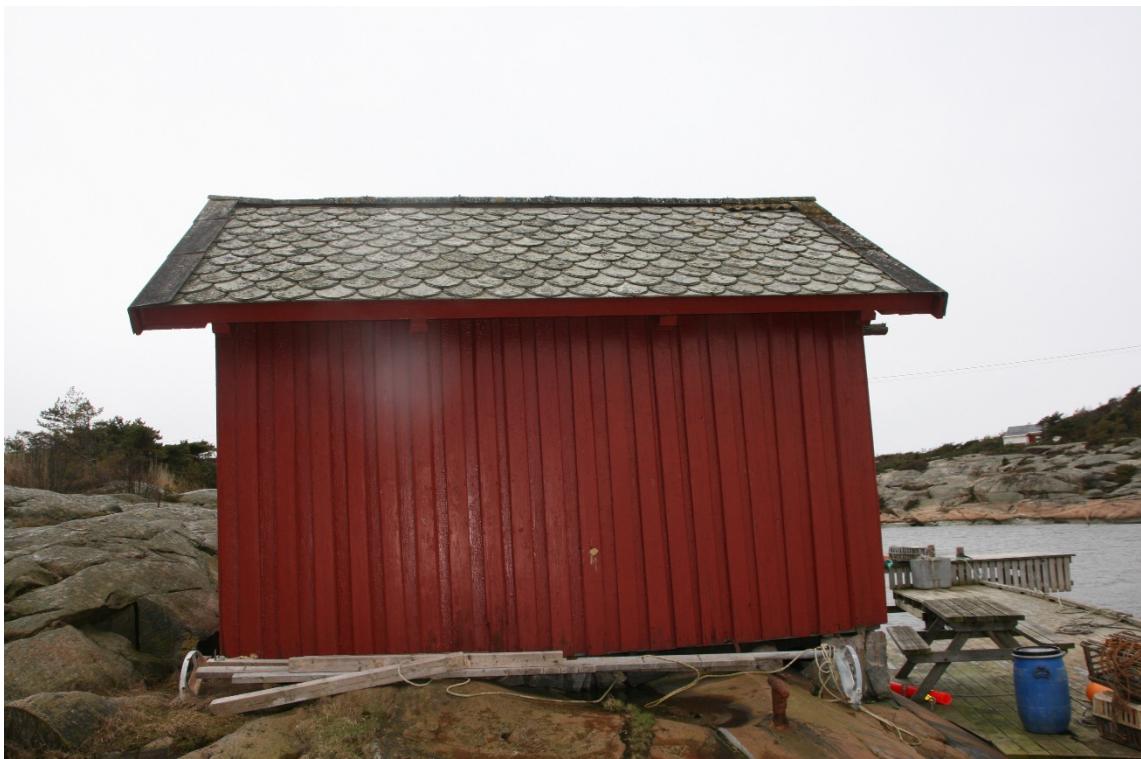
Naust fasade mot nordøst. Taket er kledd med skifer takstein.

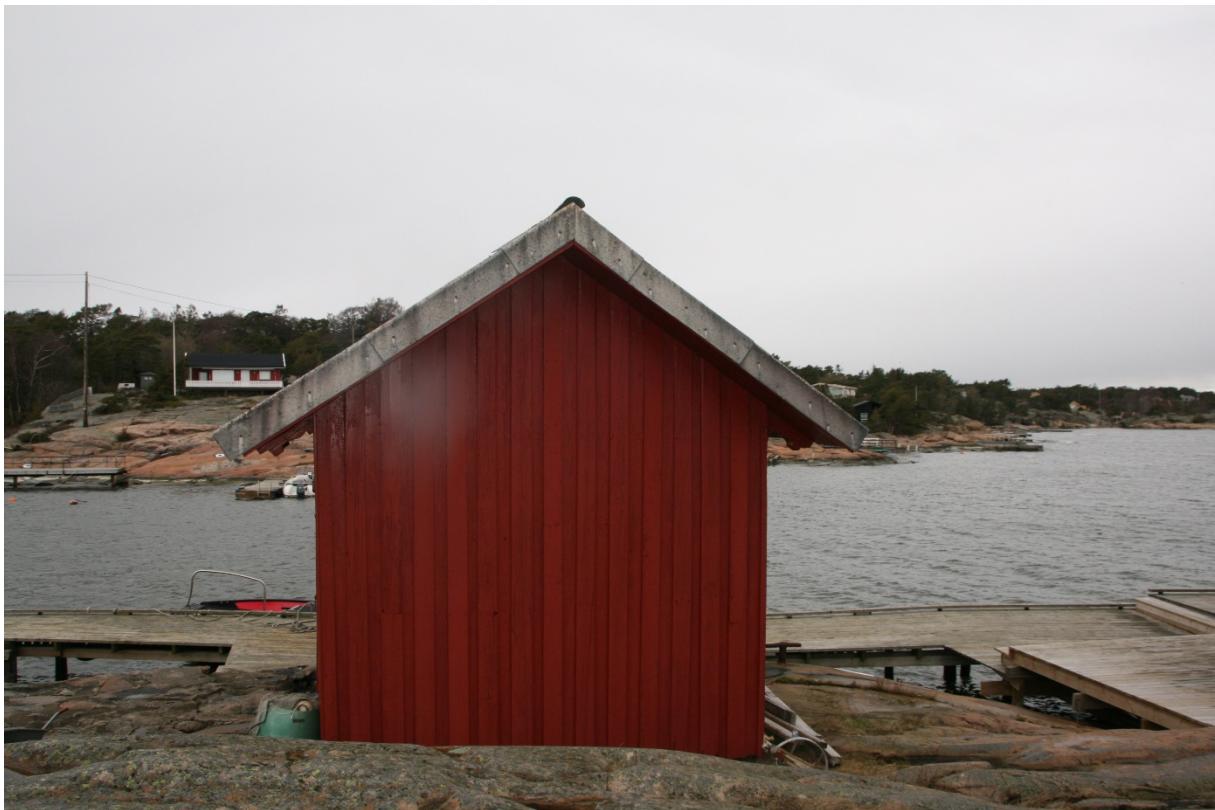
Naust fasade mot sydøst.

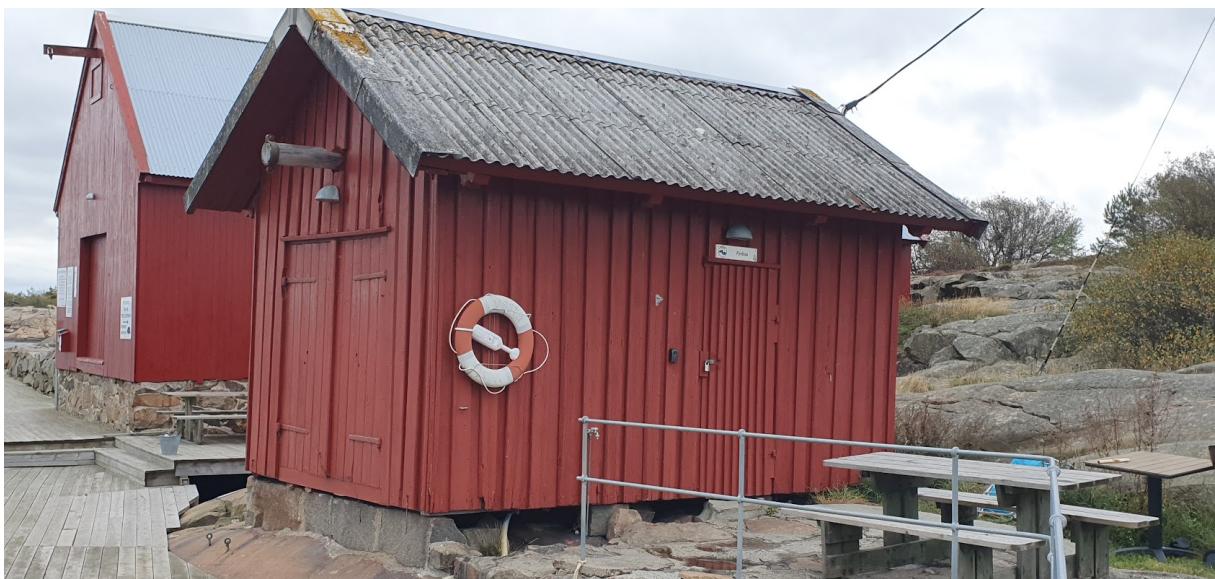
Naust fasade mot vest.

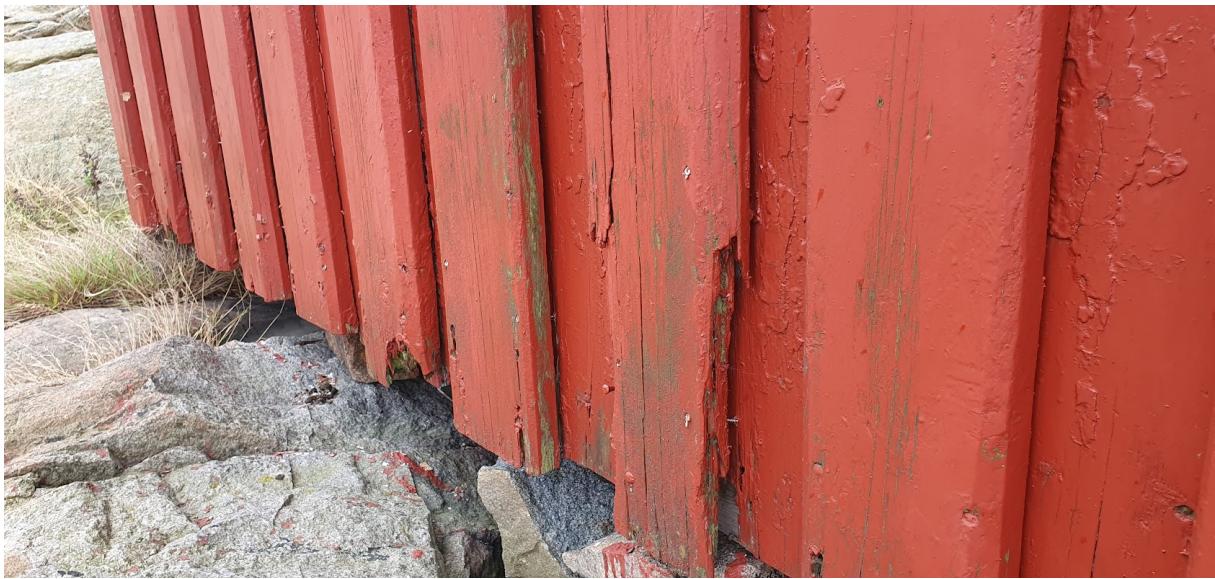
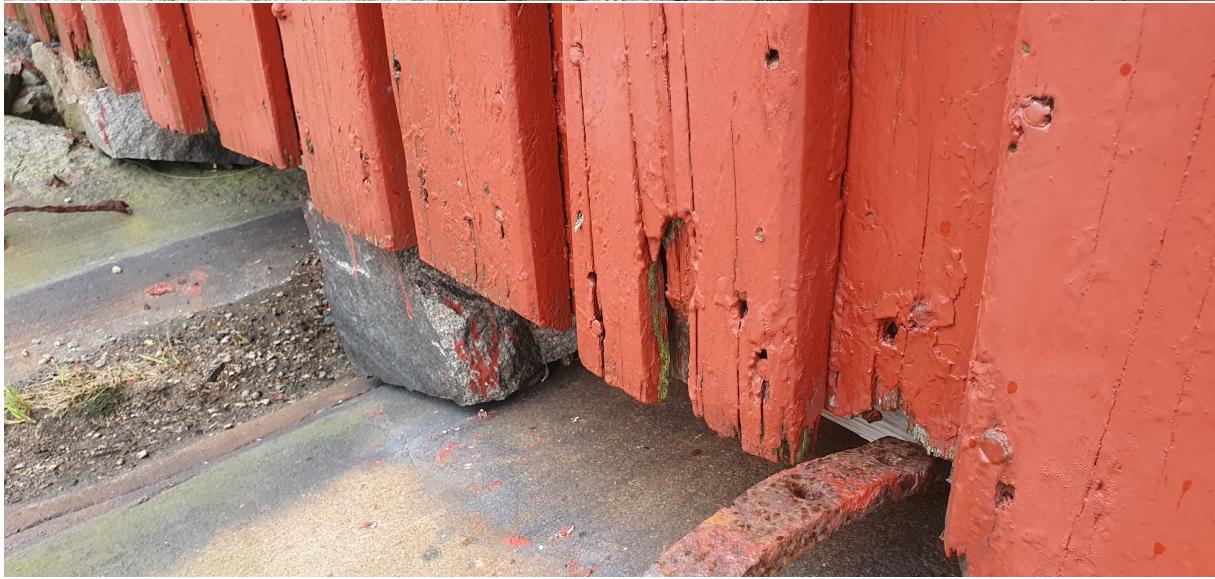
Det er en del skadet kledningsbord på veggen.
