ERIKSEN
Helse Miljø Sikkerhet
TILTAKSRAPPORT

BYGG	Kirkelandet Kirke			Reference	Asbest	IN SA	Miljø
ADRESSE	Konsul Johnsens gate 29, 6508 KRISTIANSUND				Byggeår	1964	
UTFØRER	Eriksen hms as, Tom Eriksen. Mail: tom@eriksenhms.no						
STATUS	Befaring gjennomført				Dato	07.01.2022	
	Befaring for vurdering av tiltak gjennomført				Dato	07.01.2022	
STATUS SKILTING	Ja/Nei			Kommentarer (bilde ref.)			
Inngang bygg	--			--			
Rom/materialer	--			--			
KARTLEGGINGSRESULTATER							
Rom/etasje		Asbest funnet			Detaljert beskrivelse av i hvilke vegger, tak og annet utstyr det er brukt asbest	Bilde	Merket
Lokasjon	Funksjon	Vegg	Tak	Annnet		Nr.	Ja/Nei
Kirkerom	Vinduer i takkonstruksjon			X	Fuge lokalisert rundt vindusfelt. Fuge er ment som tetting rundt karm. Vindusfelt er i «tårn» og vinduer skal skiftes.	1&2	NEI
Andre rom	Kitt i glassdører			X	Kitt i eldre glassfelt er å anse som asbestinnholdig		NEI
Andre rom	Gulvbelegg			X	Det er lokalisert gulvbelegg med asbestinnhold. Rikett gulvfliser av farge RØD		NEI

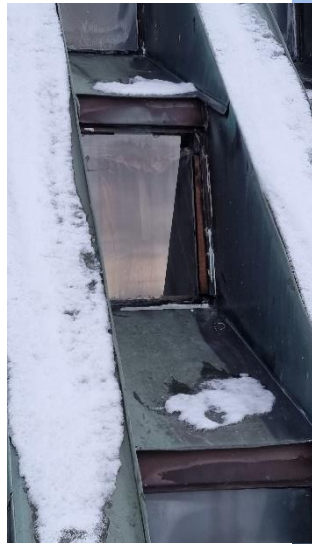
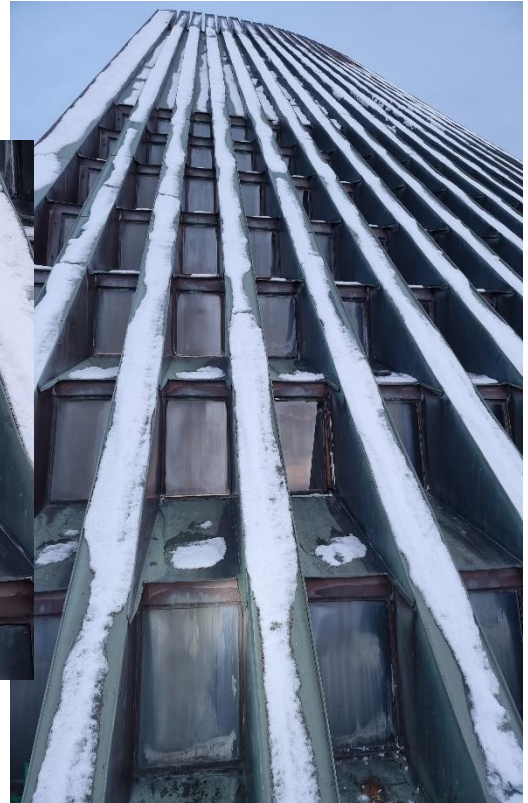
Støv funnet i følgende rom:	Det er ikke behov for kartlegging av støv. Dette er vurdert utfra konsistens og homogenitet i produkter						
RISIKO VURDERING MATERIAL KIRKEROM - vinduer	Slik dette fremstår i dag er det lavere enn 7 i score.			7	Det er lokalisert asbest i kitt rundt 105 vinduer i kirke «tårn». Risikovurdering for selve produktet er satt til innenfor nivå LAV		
RISIKO VURDERING UTFØRELSE – utskifting av vinduer				18	Utførelse vil gi en økt risiko da dette innebærer håndtering og vil kunne gi frigivelse av fiber		
RISIKOVURDERING MATERIAL – Kitt i innerdører	Slik dette fremstår i dag er det lavere enn 4 i score.			4	Det avdekket kitt rundt glass i noen glassdører (innerdører). Det er ingen risiko for fiberspredning fra dette ved vanlig bruk		
RISIKO VURDERING UTFØRELSE – Kitt i innerdører – bytte av hele felt				4	Risiko for fiberspredning vil være meget lav ved skiftning av når man tar ut dører. INGEN SÆRSKILTE TILTAK ER NØDVENDIG. Felt deklarerer som asbestavfall

Bilde 1 & 2 VINDUSFELT MED ASBESTFUGE/KITT

ANBEFALTE TILTAK – Kirkerommet – utskifting av vinduer

Første tiltak	<p>Eriksen hms as har sett på muligheter for å fjerne vinduer, med tilstrekkelige tiltak for å ivareta risiko for dem som utfører arbeider samt for brukere av Kirkelandet Kirke.</p> <p>Ved å etablere «dekke» på dragere, som er underliggende i forhold til vinduer – vil man kunne oppnå en form for arbeidsplattform. Denne dekkes så med plast – i forkant av uttak av vinduer og fjerning av asbestinnholdig vinduskitt. Man vil da oppnå å ivareta risiko for at deler/fiber vil falle ned i Kirkerommet.</p> <p>Det er forholdsvis lav risiko for spredning av fiber fra arbeid med uttak av glassfelt. Det forutsettes da at man ikke benytter maskinelt verktøy for å for eksempel å frese bort kitt. Metode for å fjerne kitt må derfor være manuell med håndverktøy.</p> <p>Vinduskitt er normalt meget homogent, og fiber er normalt godt bundet. Men utfra alder, vil man kunne se en økt risiko. Ved valg av manuell metode, for fjerning av kitt, vil man oppnå en minimert risiko i forhold til fiberspredning. Man vil også oppnå, ved etablering av et «dekke» på dragere med plast, at man ikke får nedfall til Kirkerommet. Nedfall i Kirkerommet vil kunne gi økt risiko og ikke minst bli omfattende i forhold til rengjøring, etter utført arbeid.</p>

Tilstøtende områder	Ved å velge Eriksen hms as sitt forslag til tiltak, vil man kunne benytte kirkerommet i byggeperioden, om dette vil være formålstjenlig. Vi kan ikke se behov for at underliggende arealer må avstenges på grunn av asbestarbeid.
Metode	<p>Etabler dekke på dragere.</p> <p>Dekk med 0,20mm plast og tape alle skjøter med «duct tape» - også opp mot vegger.</p> <p>Fjern vindu.</p> <p>Skrap, så forsiktig som mulig, av overflødig vinduskitt.</p> <p>Legg avskrap i ferdigmerkede asbestsekker.</p> <p>Rengjør, med støvsuger påmontert HEPA filter, plastdekke.</p> <p>Når alt arbeid er sluttført – rull sammen plast og deponer dette som asbestavfall.</p> <p>Kontroller/støvsug dekkeplater.</p> <p>Det vil IKKE være behov for å etablere undertrykk i saneringsområdet.</p> <p>Personell, som utfører asbestarbeid, skal som et minimum gjennomføre en dusj før arbeidsdag slutt.</p> <p>Alt arbeid, som omfatter asbesthåndtering, SKAL utføres av selskap med tillatelse for denne typen arbeider.</p>

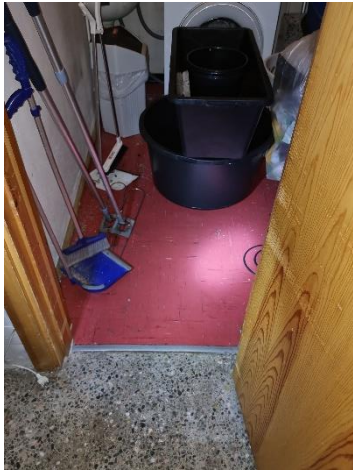
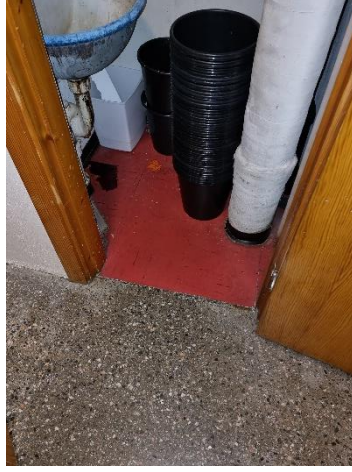
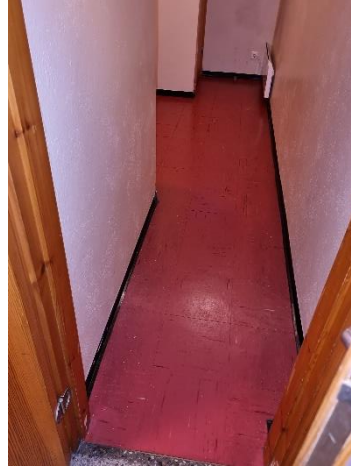
RISIKO VURDERING UTFØRELSE – Kitt i innerdører – Bytte glass				12	Ved bytte av glass kan man få økt risiko for fiberspredning. Gammel kitt må skrapes/fjernes før innsetting av nytt glass. Dette arbeidet skal utføres av personell med nødvendig kompetanse		
RISIKOVURDERING MATERIAL – Gulvbelegg	Gulvbelegg gir lav risiko, men man setter score i øvre del pga. vedlikeholdsrutiner			8	Ligger gulvbelegget i ro og er uten skader gir dette lav risiko. Men man må ha rutiner som IKKE tillater rubbing/boning av disse flatene.		
RISIKO VURDERING UTFØRELSE – Fjerning av gulvbelegg				17	Velger man å fjerne slike gulvbelegg vil man måtte utføre slikt arbeid innenfor Forskrift om utførelse av arbeid.		
17 eller mer	Høy (behov for straks tiltak)						
9-16	Medium (tiltak må vurderes)						
8 eller lavere	Lav (ingen tiltak nødvendige, om man ikke skal arbeide med dette)

Bilde 3-5 GULVBELEGG

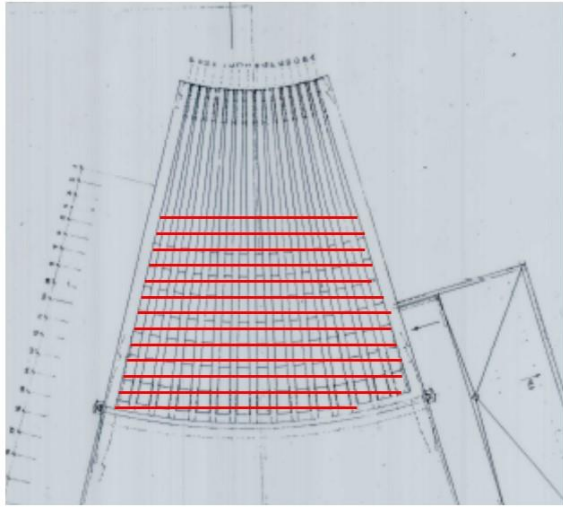
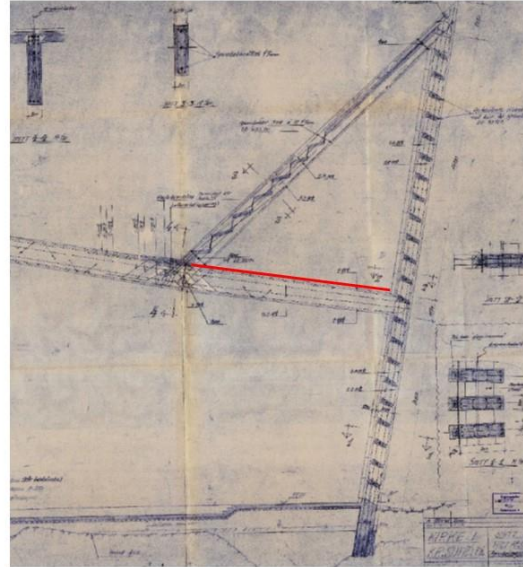
Forslag/skisse av dekke løsning
