Miljøkartlegging takkonstruksjon over Store studio

Miljøkartleggingsrapport

DATO / REVISJON: 7. februar 2022 / 00

DOKUMENTKODE: 10242690-RIM-RAP-001

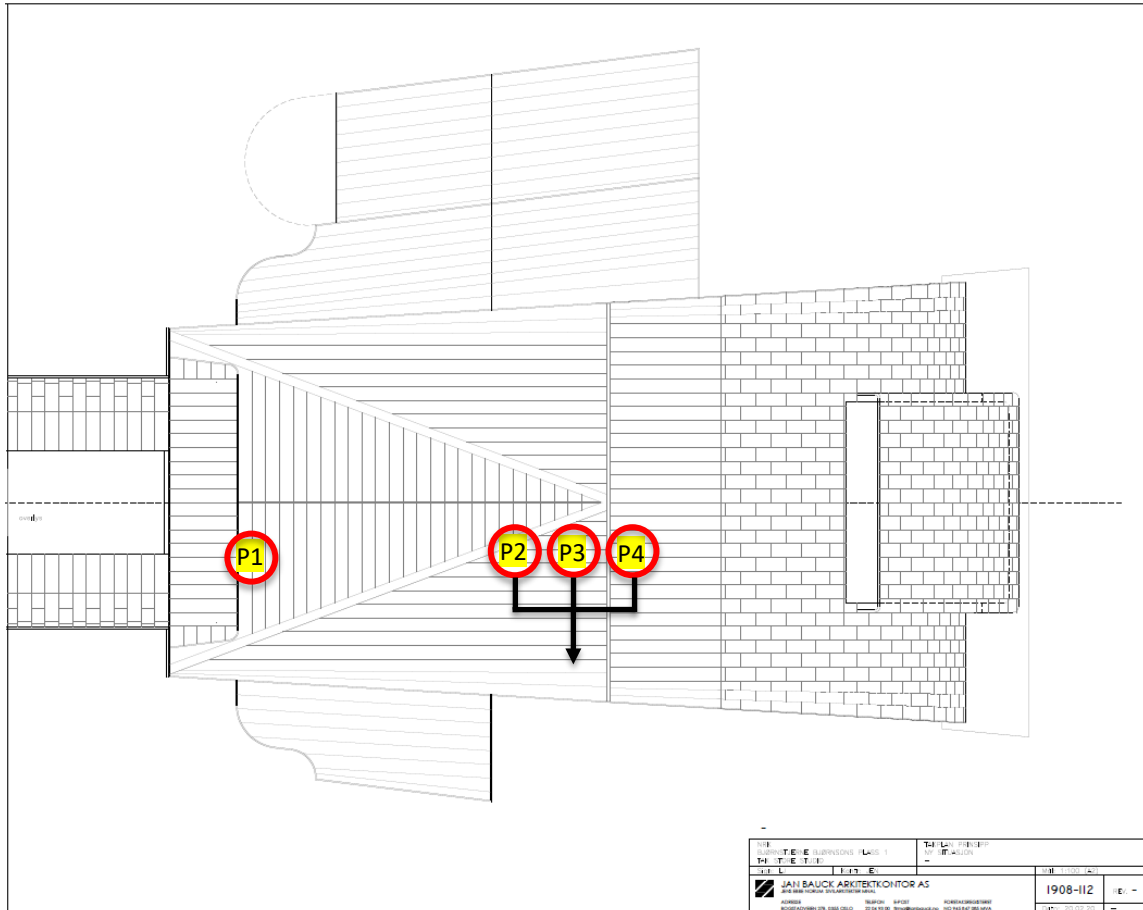
Figur 3 Tegning med prøvetakingspunkter (P1, P2, P3 og P4) i takkonstruksjon over Store studio (Tegning nr. 1908-112 «Takplan prinsipp ny situasjon» utarbeidet av Jan Bauck Arkitektkontor AS, datert 20.02.20).

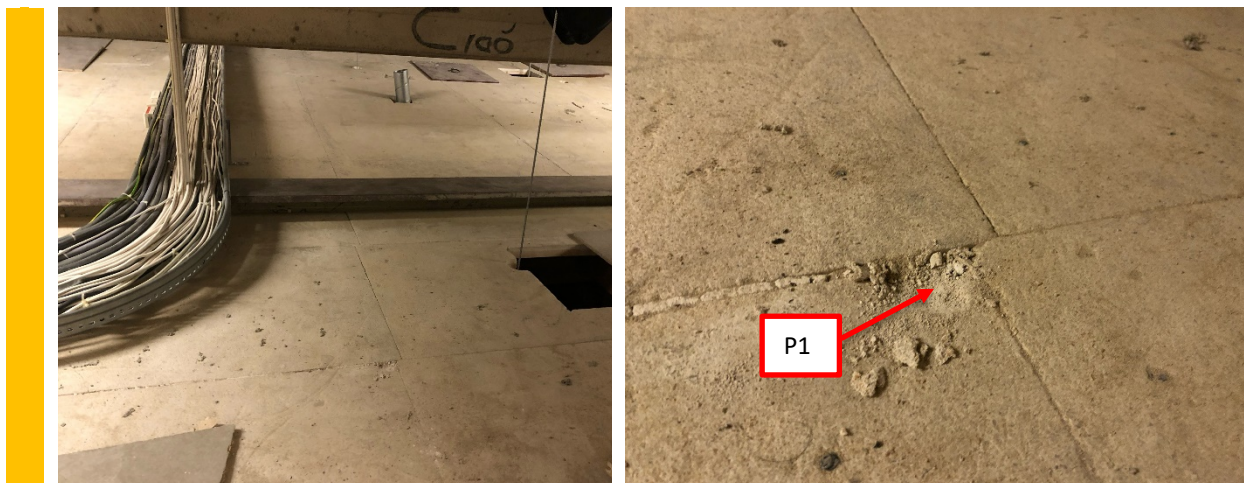
Det ble avdekket plater over himling over Store studio. Platene er lokalisert i bunnen av et kryprom under betongdekket på innvendig side av yttertakkonstruksjonen, og er ikke omfattet av arbeidene som skal gjøre med taktekingen. Det ble allikevel ansett som fornuftig å ta en materialprøve.

Det ble tatt prøve av de monterte platene for analyse av asbest, se P1 og figur 4.

Analyse av materialprøve påviste ikke innhold av asbest.

Figur 4 Plater i kryprom (P1) over himling over Store studio. Prøven inneholdt ikke asbest.

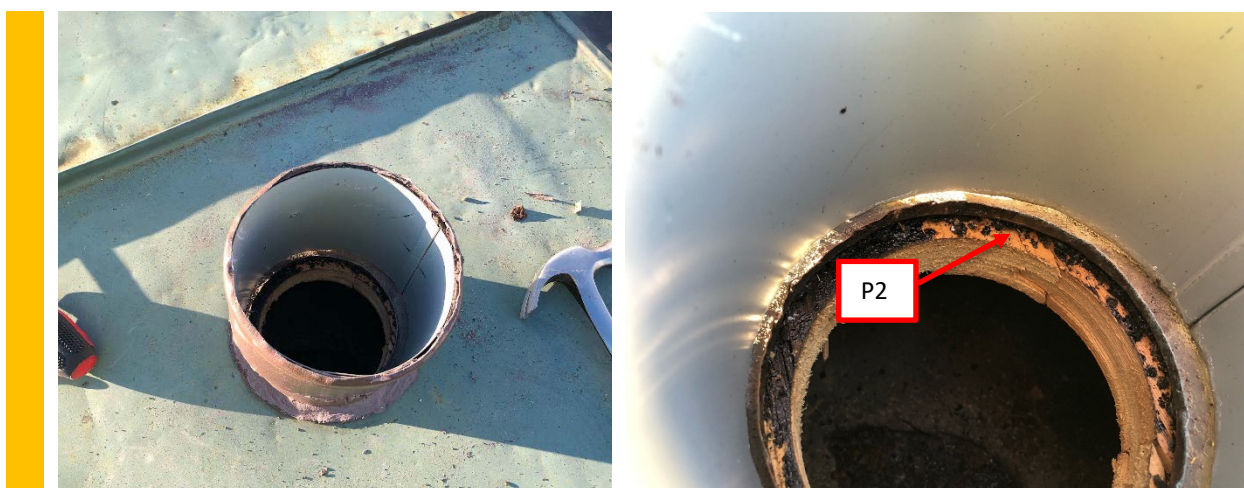
Under båndteking av kobberplater ble det avdekket asfalt takpapp. Det var ikke mulig å få tilgang til å ta ut prøver av strimler ved skjøtene i takpappen under befaringen, men tilgjengelige deler av takpappen ble prøvetatt i etablerte luftelyrer for å sjekke for mulig innhold av asbest, se P2 og figur 5.

Analyse av materialprøve av takpapp påviste ikke innhold av asbest (prøve P2). Innhold av PAH i takteking er omtalt i kapittel 6.3.

Figur 5 Takpapp (P2) under kobbertekking på tak over Store studio. Prøven inneholdt ikke asbest.

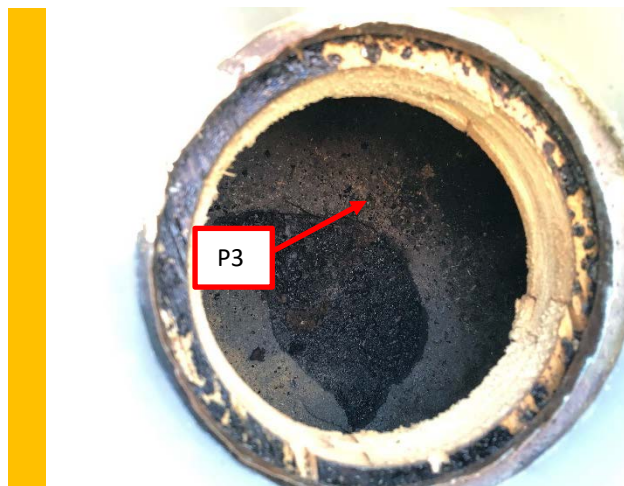
Under rupanel med takpapp (se P2) var det et luftesjikt og deretter et nytt lag takpapp over korkisolasjon. Det var ikke mulig å få tilgang til å ta ut prøver av strimler ved skjøtene i takpappen under befaringen, men tilgjengelige deler av takpappen ble prøvetatt for å sjekke for mulig innhold av asbest, se P3 og figur 6.

Analyse av materialprøve av underliggende takpapp påviste ikke innhold av asbest (prøve P3).
Innhold av PAH i taktekking er omtalt i kapittel 6.3.

Figur 6 Takpapp (P3) under rupanel på tak over Store studio. Prøven inneholdt ikke asbest.

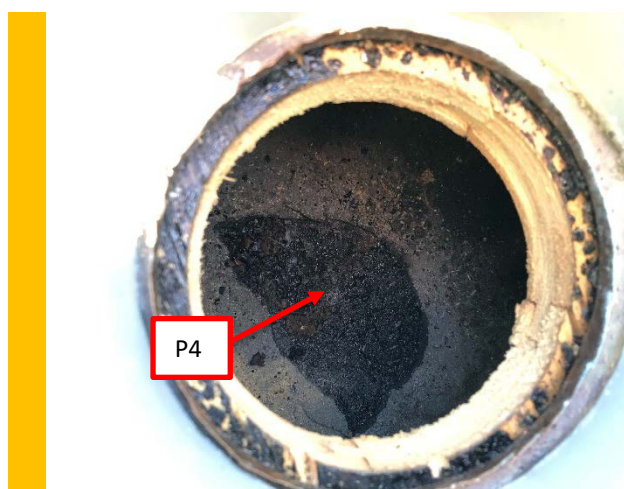
Under nytt lag takpapp (P3) var det korkisolasjon. Korkisolasjonen ble prøvetatt for å sjekke for mulig innhold av asbest, se P4 og figur 7.

Analyse av materialprøve av korkisolasjon påviste ikke innhold av asbest. Korken vurderes å heller ikke å være farlig avfall mhp. PAH. Dersom korkisolasjonen skal rives kan den leveres til godkjent mottak som ordinært avfall. Estimert mengde korkisolasjon er ca. 1250 m².

Figur 7 Korkisolasjon (P4) under takpapp på tak over Store studio. Prøven inneholdt ikke asbest.

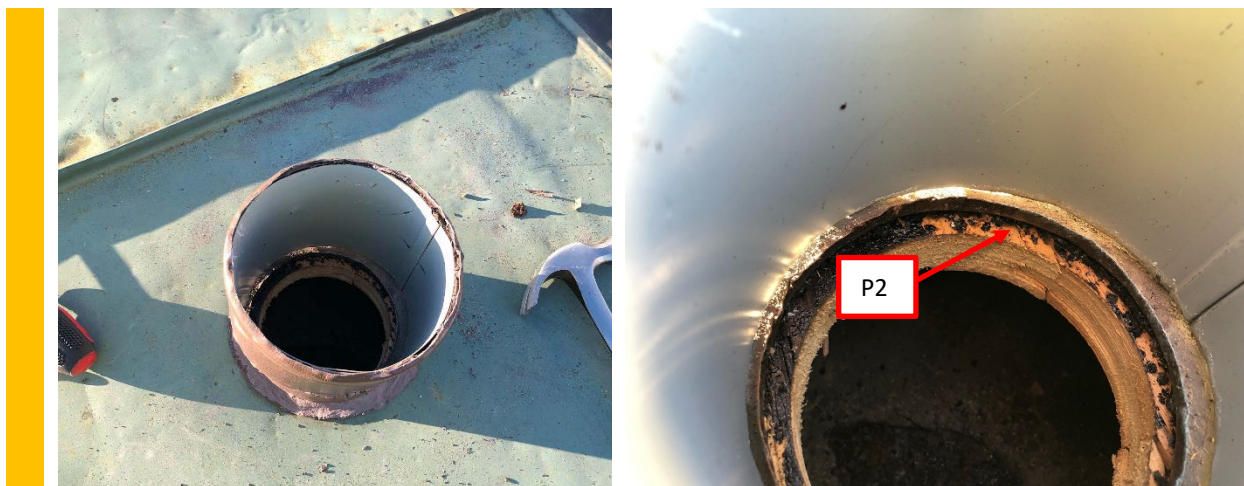
Under båndteking av kobberplater ble det avdekket asfalt takpapp på rupanel. Takpappen ble prøvetatt i etablerte luftelyrer for å sjekke for mulig innhold av PAH, se P2 og figur 8.

Analyse av materialprøve påviste ikke innhold av PAH over grenseverdi for farlig avfall. Asfaltpappen leveres til godkjent mottak som ordinært avfall. Estimert mengde takteking er ca. 1250 m².

Figur 8 Takpapp (P2) under kobbertekking på tak over Store studio. Prøven inneholdt PAH under grenseverdi for farlig avfall.

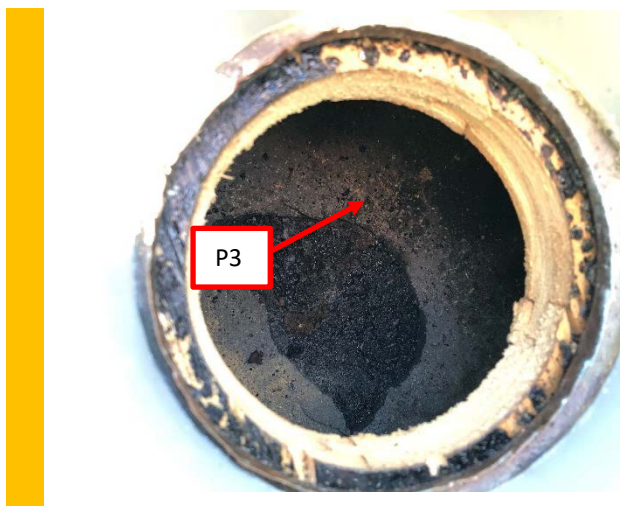
Under rupanel med takpapp (se P2) var det et luftesjikt og deretter et nytt lag takpapp over korkisolasjon. Takpappen ble prøvetatt for å sjekke for mulig innhold av PAH, se P3 og figur 9.

Analyse av materialprøve påviste ikke innhold av PAH over grenseverdi for farlig avfall. Dersom takpappen skal rives kan den leveres til godkjent mottak som ordinært avfall. Estimert mengde takpapp er ca. 1250 m².

Figur 9 Takpapp (P3) under rupanel på tak over Store studio. Prøven inneholdt PAH under grenseverdi for farlig avfall.

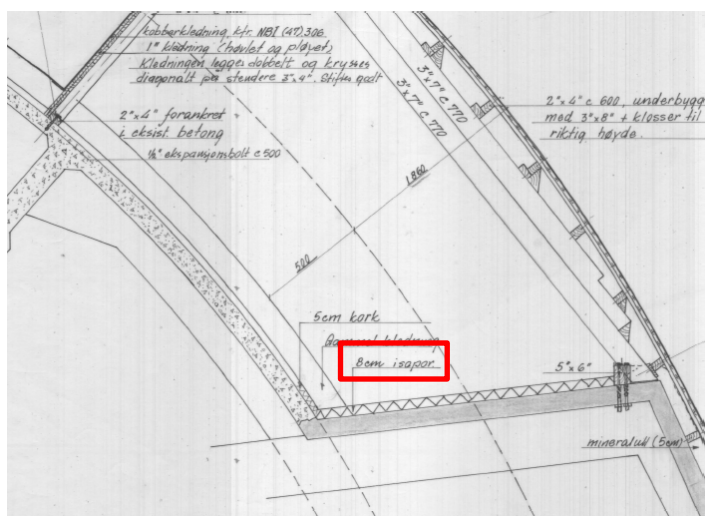
På tegning «NRK – Kontrollrom SK.1 Utvendig skjerm rundt kontrollrom» datert 20.9.1971 av takkonstruksjon er det vist bruk av EPS-isolasjon i takkonstruksjon over Store studio, se utsnitt i figur 10. Det er sannsynlig at EPS-isolasjon også kan bli funnet andre steder i takkonstruksjonen under selve rivingen.

Figur 10 Isopor i takkonstruksjon på tak over Store studio. Prøven er ikke analysert, men antas å inneholde bromerte flammehemmere over grenseverdi for farlig avfall.

Det antas at EPS-isolasjonen inneholder høye nivåer av brom, og denne skal derfor leveres til godkjent mottak som farlig avfall mhp. bromerte flammehemmere. Isolasjonen må derfor fjernes og leveres til godkjent mottak som farlig avfall, med mindre analyse avkrefter at det er farlig avfall.
