## LILLESTRØM KOMMUNE TILSTANDSANLYSE AV FASADER-FROGNER NYE KIRKE

**Tilstandsanalyse NS3424**

*Prosjektnavn:* Frogner Nye kirke-Tilstand-Fasader  
*Prosjektnummer:*

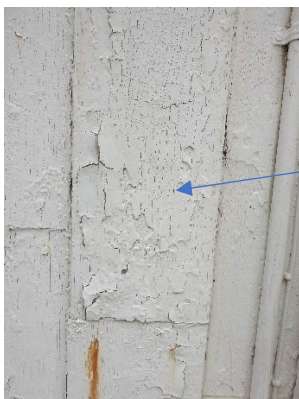
**Bilde nr. 1**

Krakeletert og oppsprukken maling.

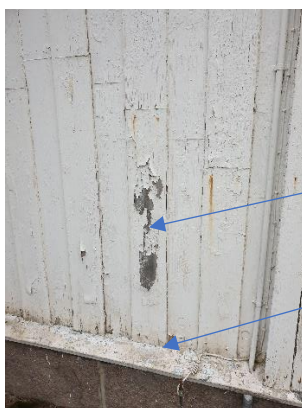
**Bilde nr. 2**

Avflassende maling og fliskritting.

Kledningsbord uten luftespalte mellom enden og vannbord fører til kapillær oppsug av vann og over tid oppstår fuktskader og råte.

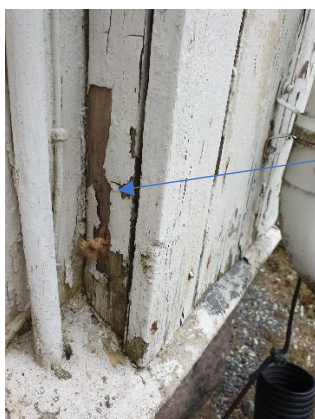
**Bilde nr. 3**

Råteskadet treverk i ytterkledning.

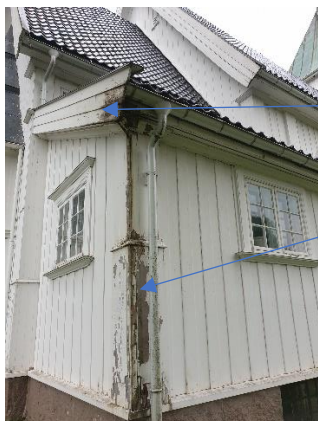
**Bilde nr. 4**

Skadet kledning og vindski ved tak-renne og tak-nedløp tyder på at det har vært lekkasjer over tid. Det kan virke som om takrenne og nedløp ikke klarer og fange opp og ta unna vannmengdene som kommer. Takvannet fra taket over sendes ned i samme nedløp. Dette taket er såpass stort og bratt, noe som gjør at vannet får stor fart. Det anbefales å gjøre beregninger for å dimensjonere takrenner og nedløp og ta hensyn til farten på vannet fra taket.

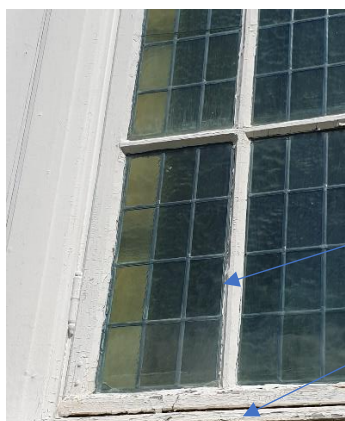
**Bilde nr. 5**

Vinduene anbefales å kontrollere for råte i bunnstokk, karm og rammer. Erfaringsvis er det nedre delene som er mest utsatt. Kontrolleres etter fjerning av maling. Det må tas høyde for at vinduene må tas ut og repareres.

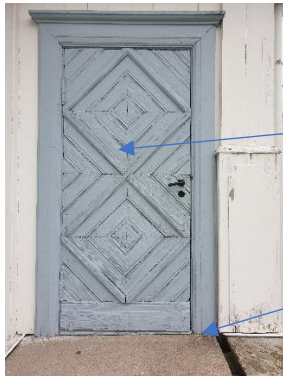
**Bilde nr. 6**

Ytterdørenes treverk har mye sprekker.  
Må sjekkes for råteskader.

Det er viktig å sørge for avstand min 15  
mm mellom endevend på treverk og  
underlag.
