InnholdsfortegnelseProsjekt navn:
HordanestunetDato:
20.05.2021

Prosjekt navn:
Hordanestunet

Filmet for en tilstandsvurdering.

Er gamle plast rør som har fått sprekker i flere skjøter og gren stykker som må utbedres, har også sett på septiktank hvor vann nivå ligger under nivå på rør ut av tank. Så her er det sannsynligvis en lekkasje i 2 av 3 tanker til slamavskiller som er produsert i betong. Her er konklusjonen at den er utdatert, og behovet av ny septiktank er nødvendig.

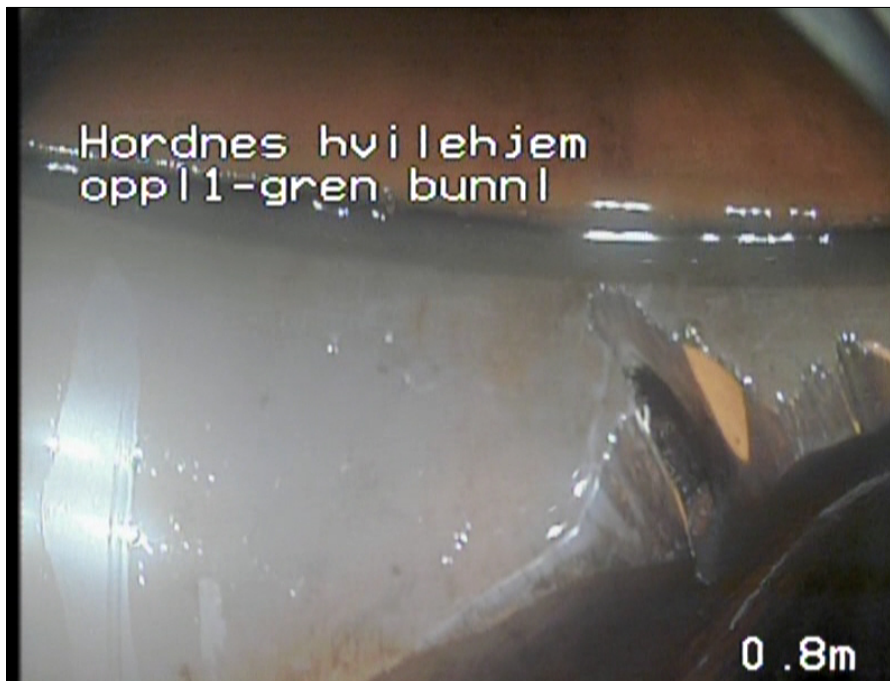
Anmerkning : **Her er det er slipt hul i bend hvor den flater ut, mistenker det er skjedd når det er prøvd å staket på tett spillvann tidligere med en stål fjær. Er også en lengdeforskyvning på en skjøt, er også slipe merker på et bend lenger ute også.**

Foto: 000036__Gen bunnledning_oppløp 1_2105202121052021.jpg
 0,8m, Sprukket rør, sprekke er åpne/løse teglstein, 11 Kl., Langsående, Det kan se ut som det er slipt hull

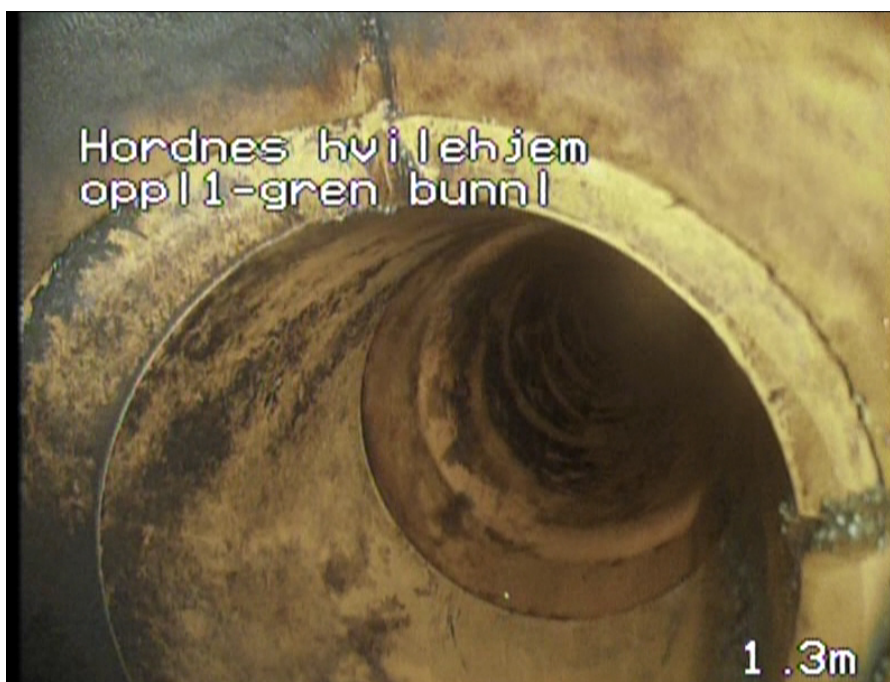
Foto: 000135__Gen bunnledning_oppløp 1_2105202121052021.jpg
 1,3m, Sprukket rør, overflatesprekker, avskalling eller teglstein er delvis løse, 01 Kl., Langsående, Ser ut som det er slipt et spor.

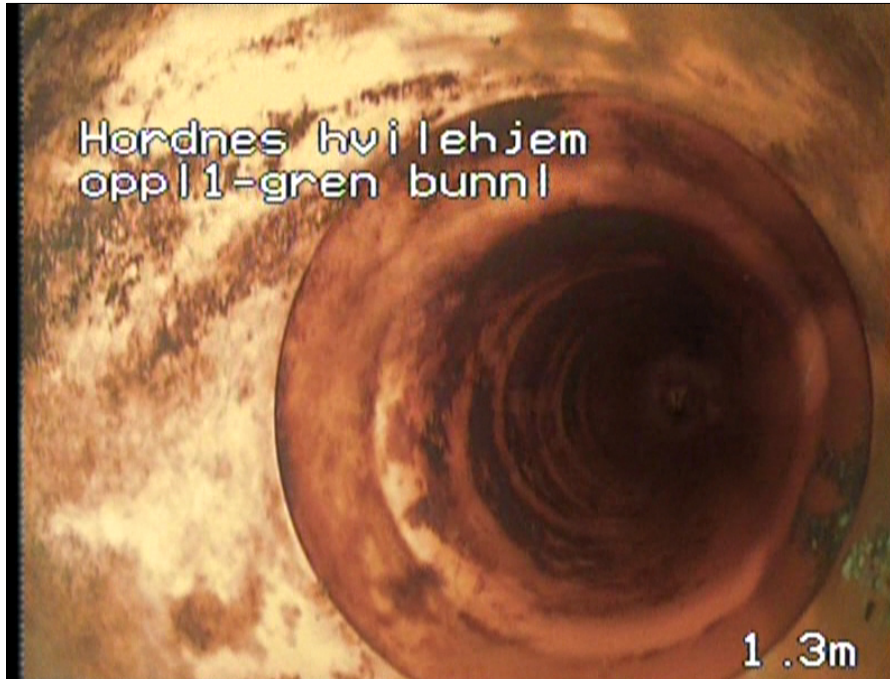
Foto: 000158__Gen bunnledning_oppløp 1_2105202121052021.jpg
1,4m, Forskjøvet skjøt forskyvningen er mellom halve og hele rørtykkelsen, fra 12 til 12
Kl., Lengdeforsjøvet

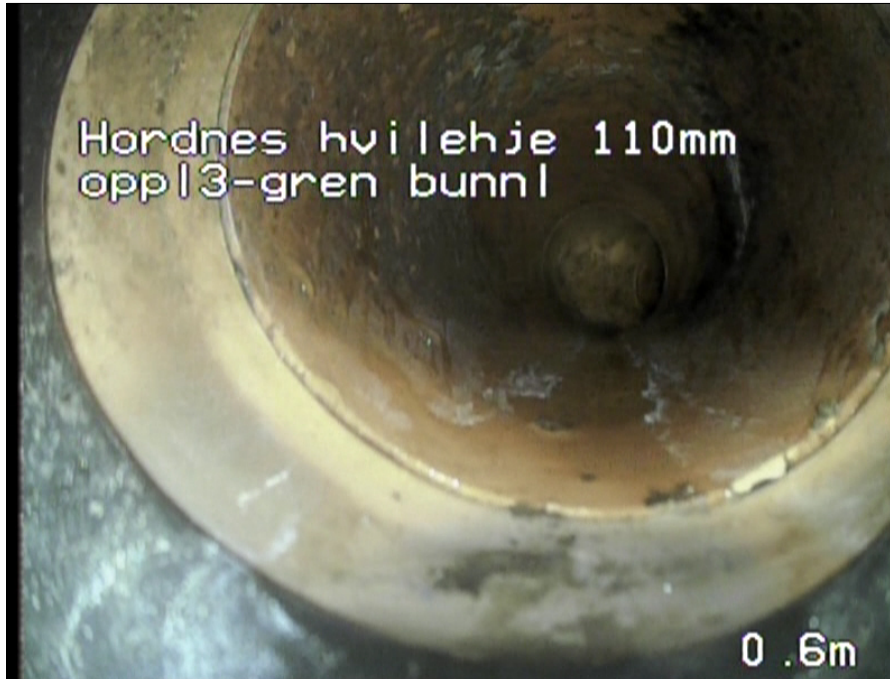
Foto: 000102__Gren bunnledning_Oppløp 3_2105202121052021.jpg
 0,6m, Forskjøvet skjøt forskyvningen er mellom halve og hele rørtykkelsen, fra 12 til 12 Kl., Lengdeforskjøvet

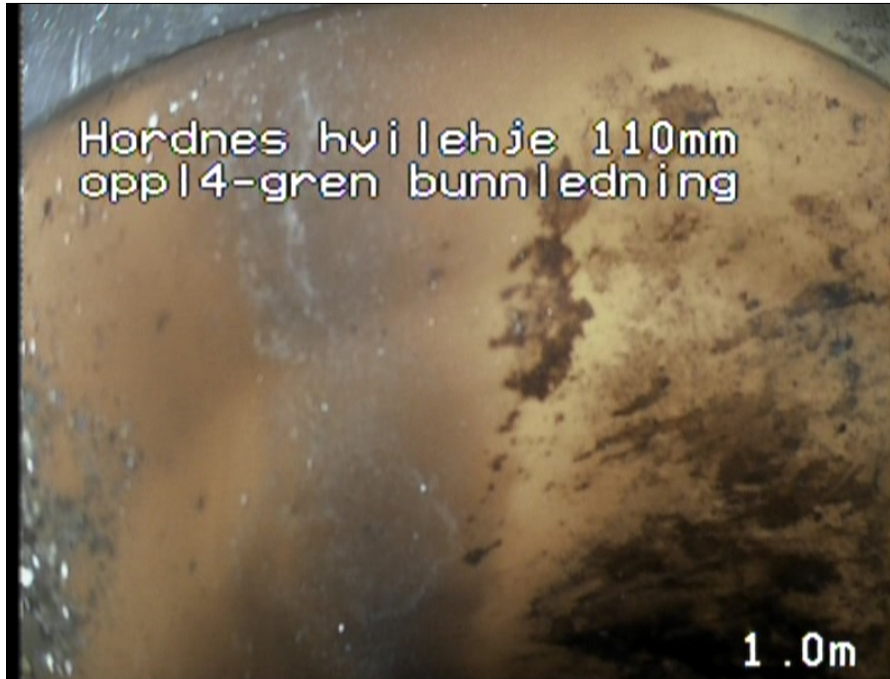
Foto: 000117__Gren bunnledning_Oppløp 4_2105202121052021.jpg
1m, Forskjøvet skjøt forskyvningen er mellom halve og hele rørtykkelsen, fra 12 til 12 Kl., Lengdeforsjøvet

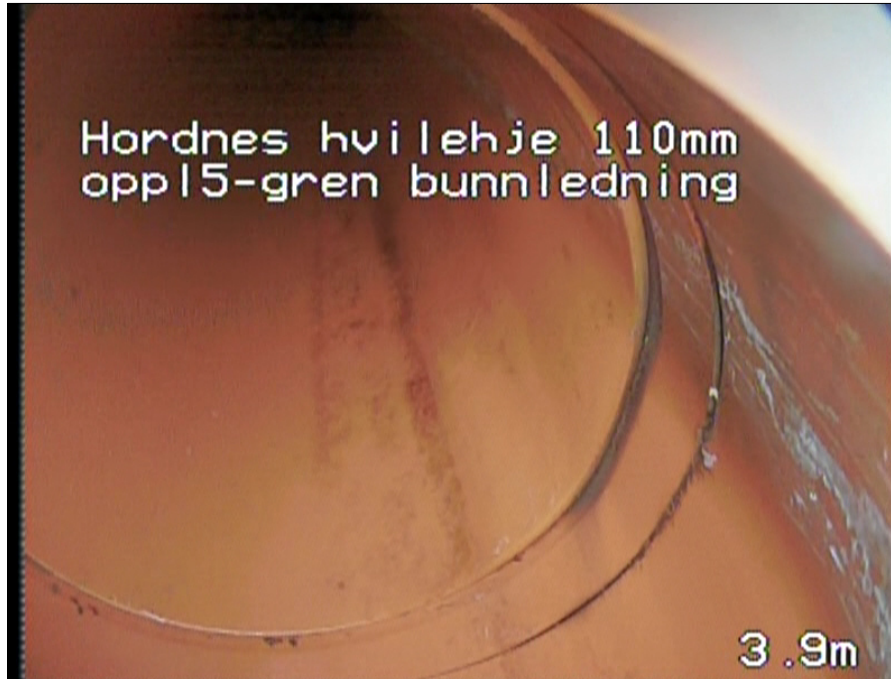
Anmerkning : **Her er det sprekk i gren inn på bunnledning.**

Foto: 000157__Gren bunnledning_Oppløp 5_2105202121052021.jpg
3,9m, Sprukket rør, sprekke er åpne/løse teglstein, fra 02 til 09 Kl., Komplex,
Sprukket i gren

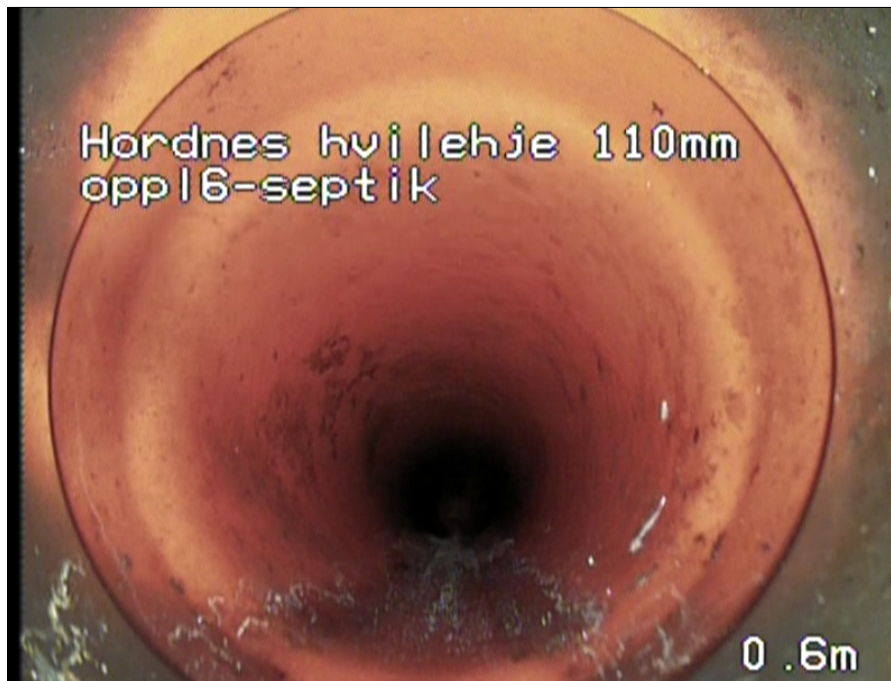
Foto: 000040__Septiktank_Oppløp 6_2105202121052021.jpg
 0,6m, Forskjøvet skjøt forskyvningen er mellom halve og hele rørtykkelsen, fra 12 til 12 Kl., Lengdeforskjøvet

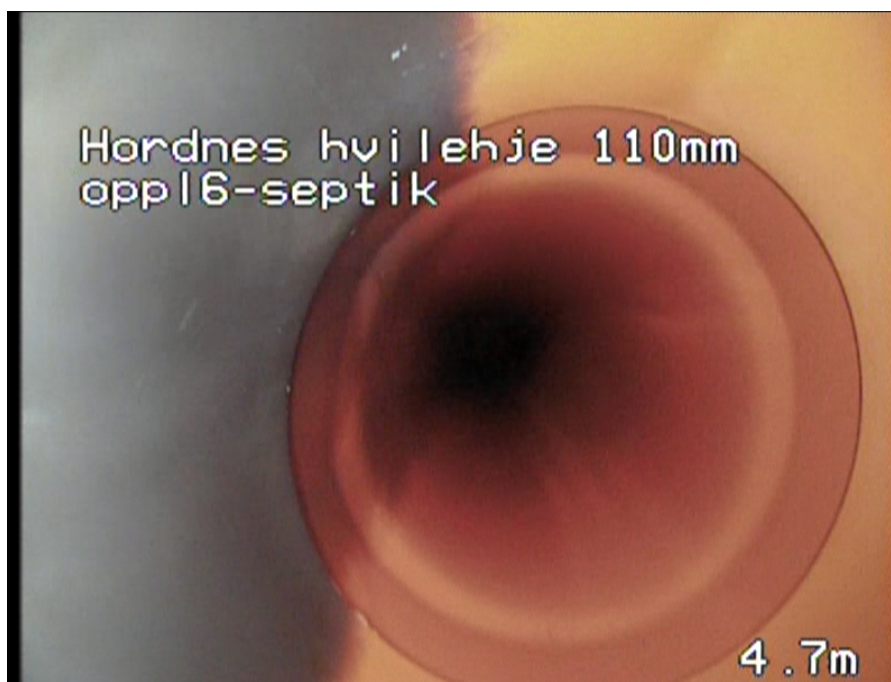
Foto: 000122__Septiktank_Oppløp 6_2105202121052021.jpg
 4,8m, Forskjøvet skjøt forskyvningen er mellom halve og hele rørtykkelsen, fra 12 til 12 Kl., Lengdeforskjøvet

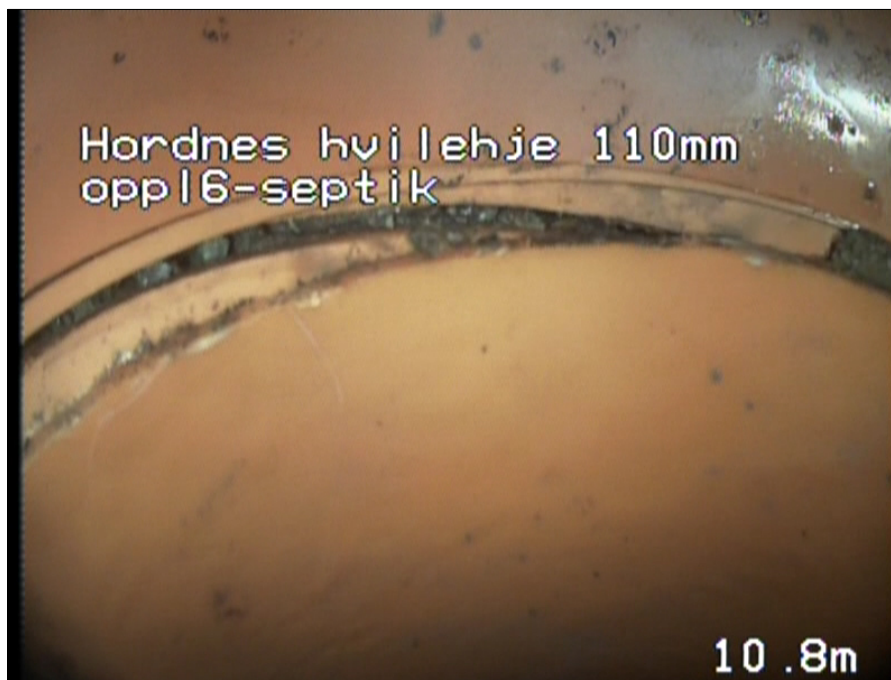
Foto: 000336__Septiktank_Oppløp 6_2105202121052021.jpg
 10,8m, Sprukket rør, Rørbiter har løsnet eller mangler/teglstein mangler fra sin opprinnlige posisjon, fra 12 til 12 Kl., Kompleks, Sprukket i rør skjøt.

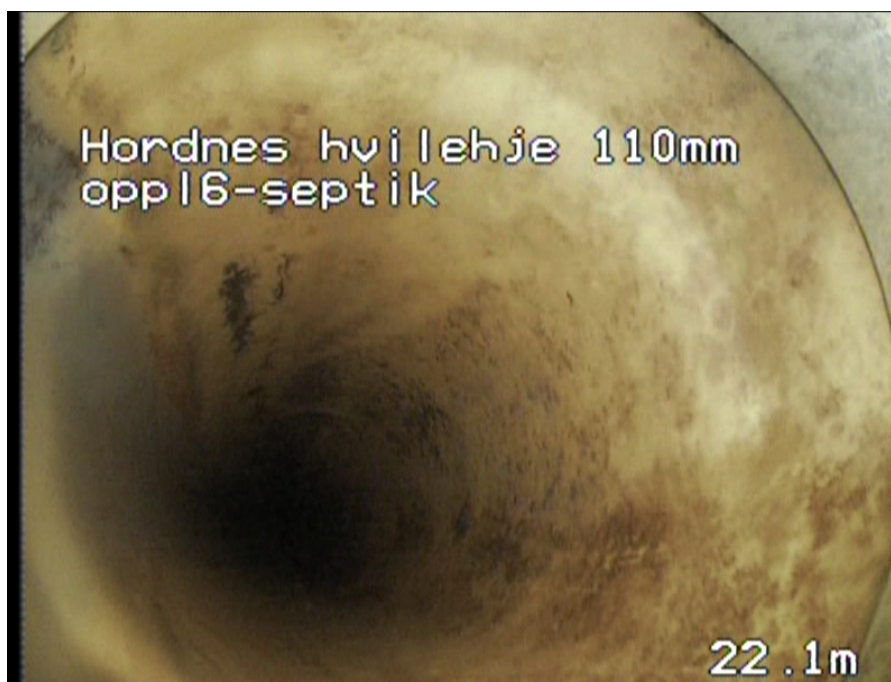
Foto: 000744__Septiktank_Oppløp 6_2105202121052021.jpg
 22,2m, Forskjøvet skjøt forskyvningen er mellom halve og hele rørtykkelsen, fra 12 til 12 Kl., Lengdeforskjøvet

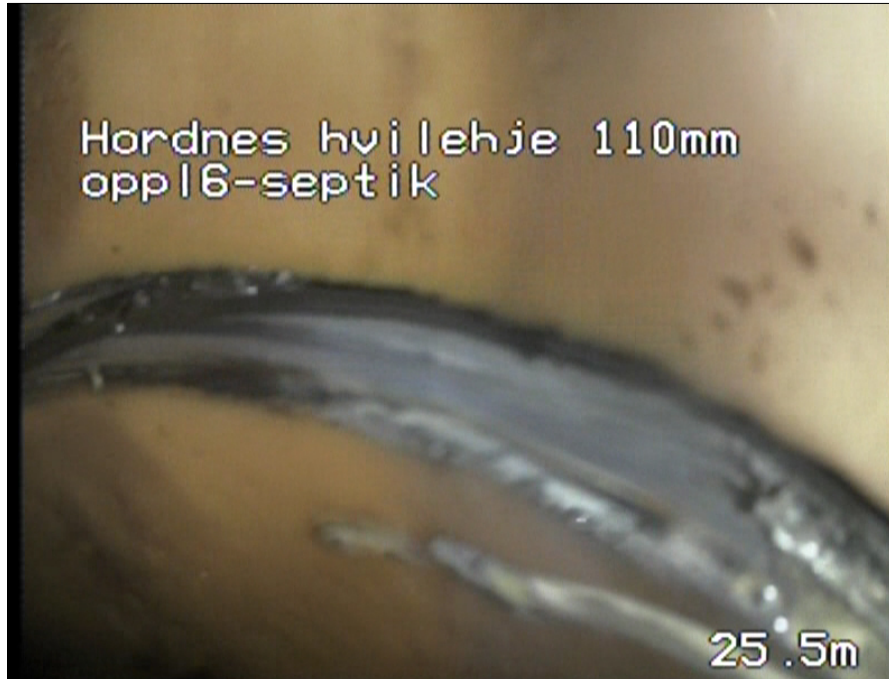
Foto: 000829__Septiktank_Oppløp 6_2105202121052021.jpg
 25,5m, Sprukket rør, Rørbiter har løsnet eller mangler/teglstein mangler fra sin opprinnlige posisjon, fra 12 til 12 Kl., Kompleks, Sprukket i rør skjøt.

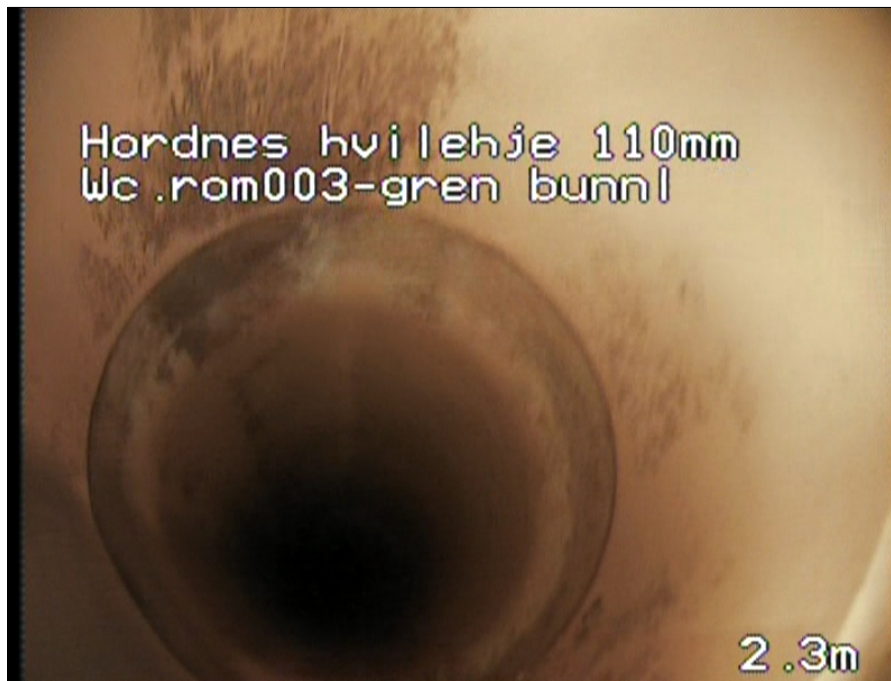
Foto: 000135__Oppløp 1_Wc 1etg rom 1_2105202121052021.jpg
 2,4m, Forskjøvet skjøt forskyvningen er mellom halve og hele rørtykkelsen, fra 12 til 12 Kl., Lengdeforsjøvet

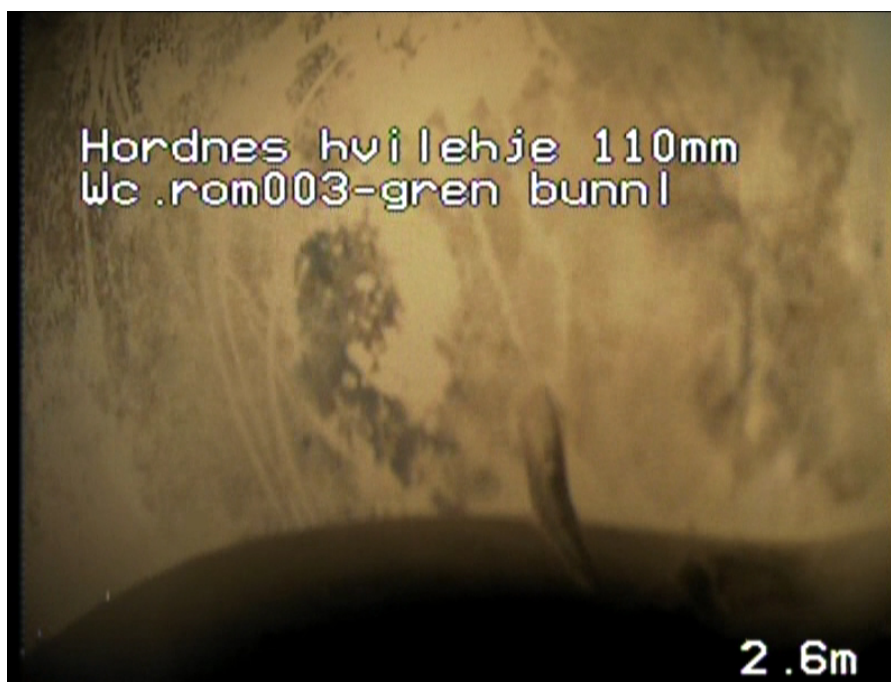
Foto: 000158__Oppløp 1_Wc 1etg rom 1_2105202121052021.jpg
 2,6m, Korrosjon/Slitasje, Økende ruhet (rørveggen er noe påvirket), 03 Kl., kan se ut som det er slipt et spor i kanten på gren.

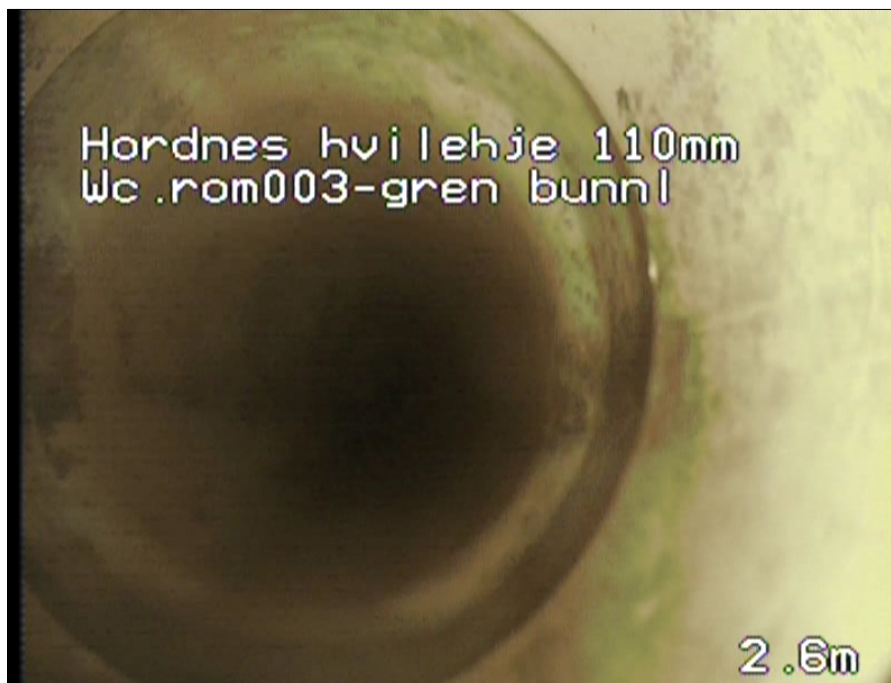
Foto: 000215__Oppløp 1_Wc 1etg rom 1_2105202121052021.jpg
 2,7m, Forskjøvet skjøt forskyvningen er mellom halve og hele rørtykkelsen, fra 12 til 12 Kl., Lengdeforsjøvet

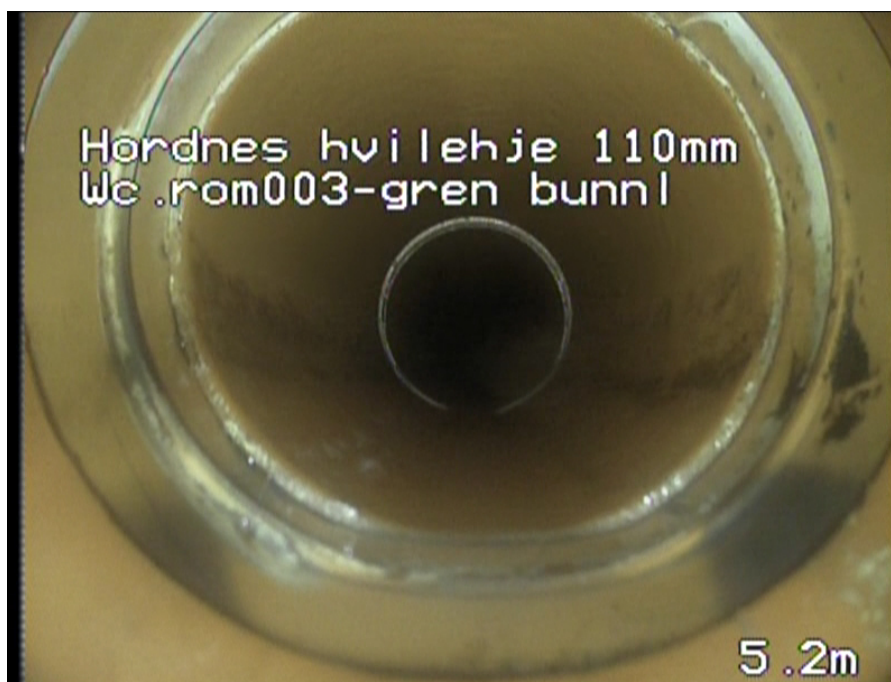
Foto: 000347__Oppløp 1_Wc 1etg rom 1_2105202121052021.jpg
 5,2m, Forskjøvet skjøt forskyvningen er mellom halve og hele rørtykkelsen, fra 12 til 12 Kl., Lengdeforsjøvet

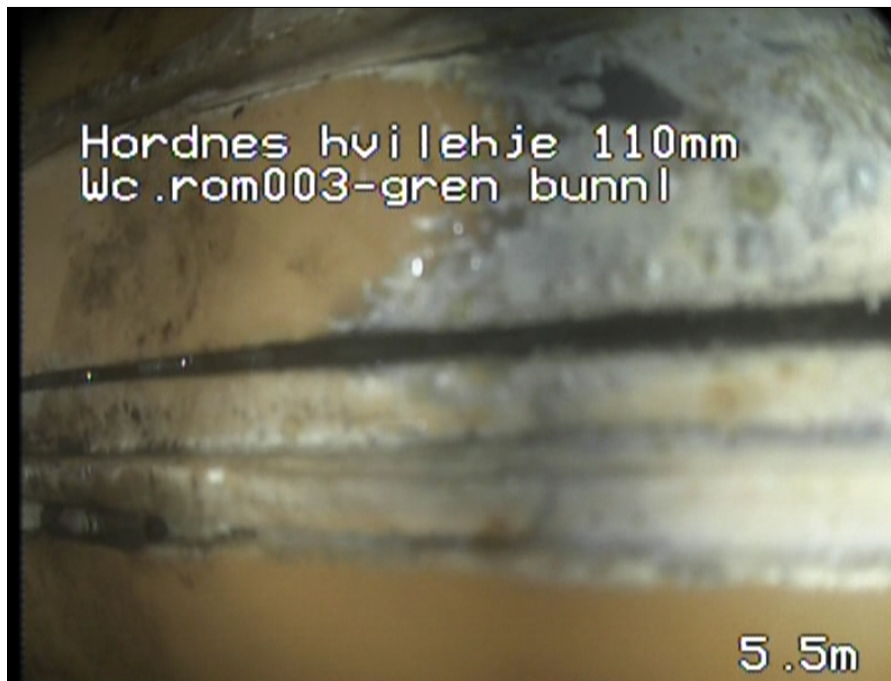
Foto: 000508__Oppløp 1_Wc 1etg rom 1_2105202121052021.jpg
 5,5m, Sprukket rør, sprekke er åpne/løse teglstein, fra 04 til 08 Kl., Kompleks

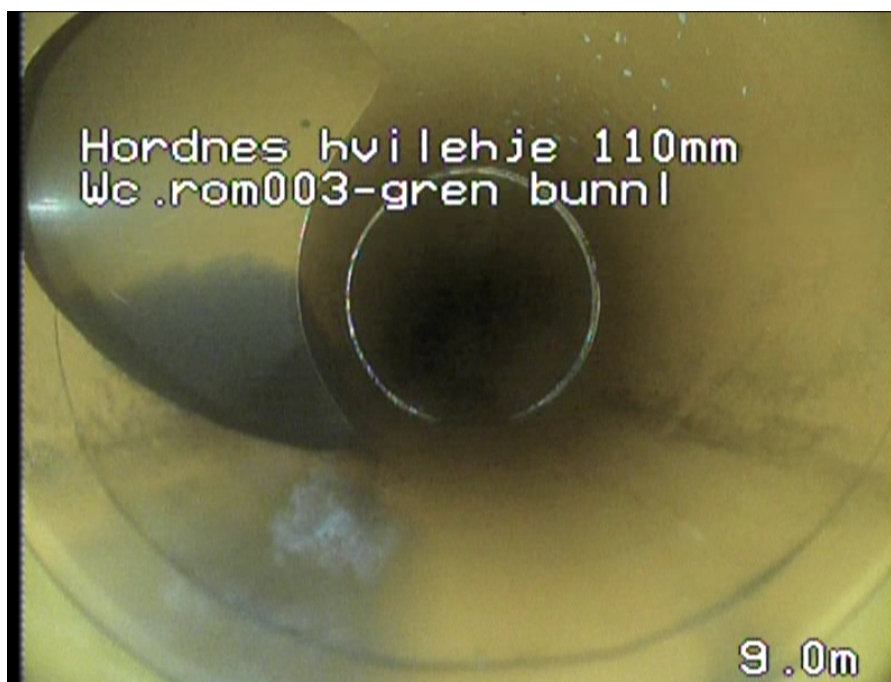
Foto: 000543__Oppløp 1_Wc 1etg rom 1_2105202121052021.jpg
 9m, Sprukket rør, overflatesprekker,avskalling eller teglstein er delvis løse, fra 04 til 09 Kl., Kompleks

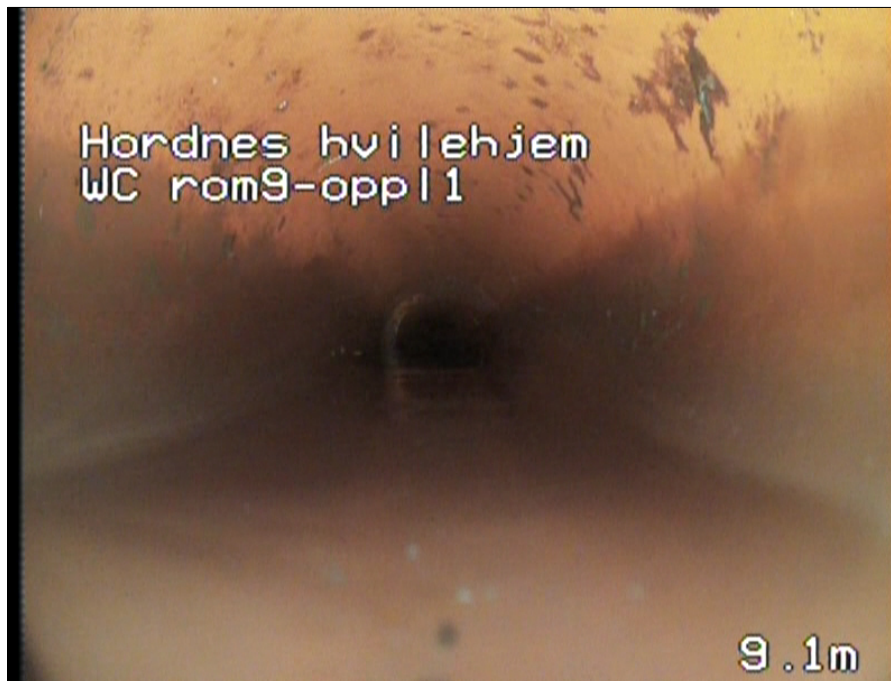
Foto: 000744__oppløp1_Wc 1etg rom 1_2105202121052021.jpg
 9m, Vannivå 15%, Start

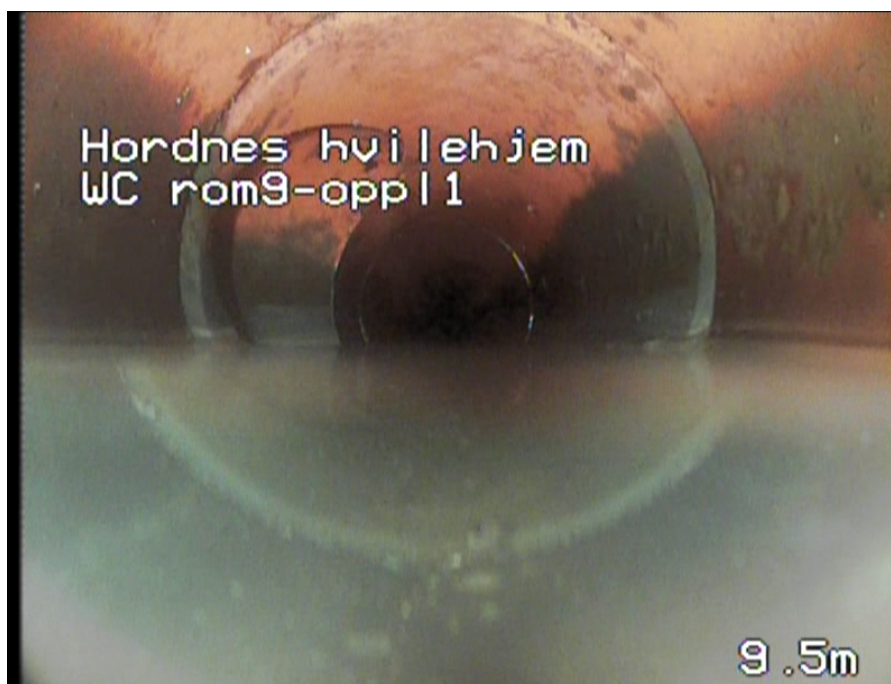
Anmerkning : **Filmet fra demontert toalett, er 2 svanker hvor en har en vannsamling på opptil 25% og på 5%, vider utover er det en sprekk i et gren stykke som må utbedres.**

Foto: 000749__oppløp1_Wc 1etg rom 1_2105202121052021.jpg
 9,5m, Vannivå 25%, Start

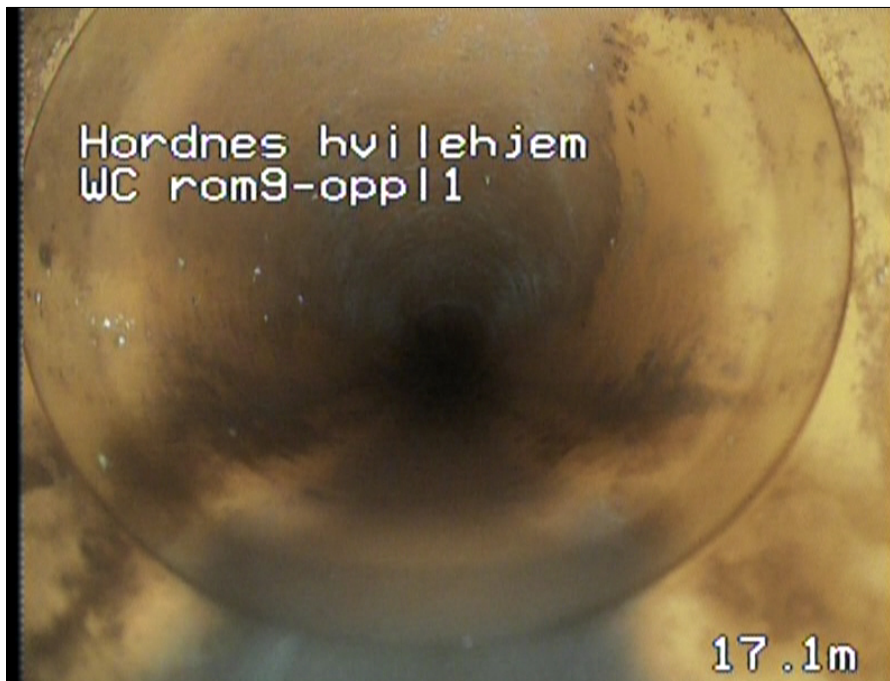
Foto: 001037__oppløp1_Wc 1etg rom 1_2105202121052021.jpg
 17,2m, Forskjøvet skjøt forskyvningen er mellom halve og hele rørtykkelsen, fra 12 til 12 Kl., Lengdeforskjøvet

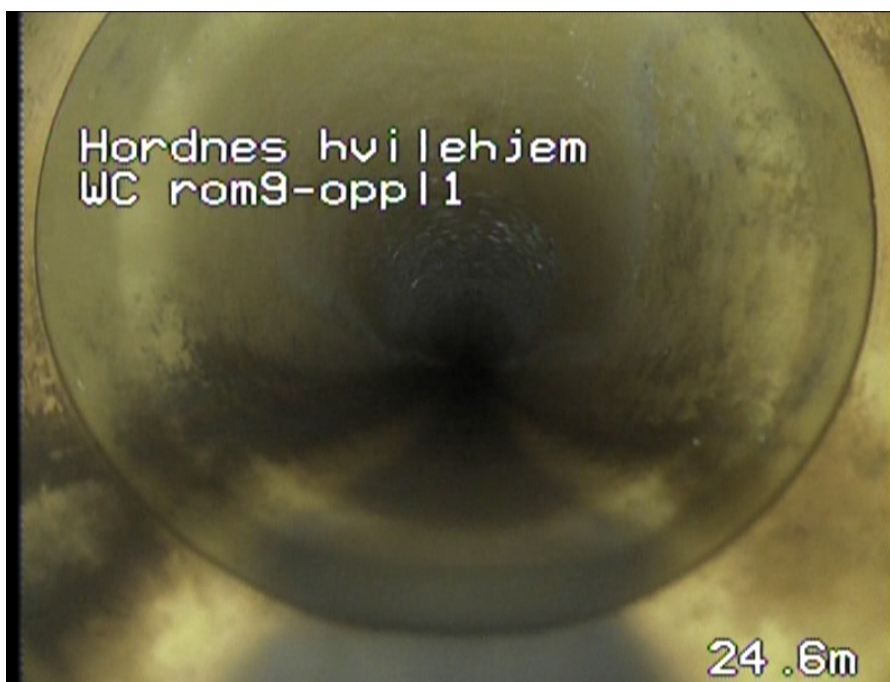
Foto: 001252__oppløp1_Wc 1etg rom 1_2105202121052021.jpg
 24,7m, Forskjøvet skjøt forskyvningen er mellom halve og hele rørtykkelsen, fra 12 til 12 Kl., Lengdeforskjøvet

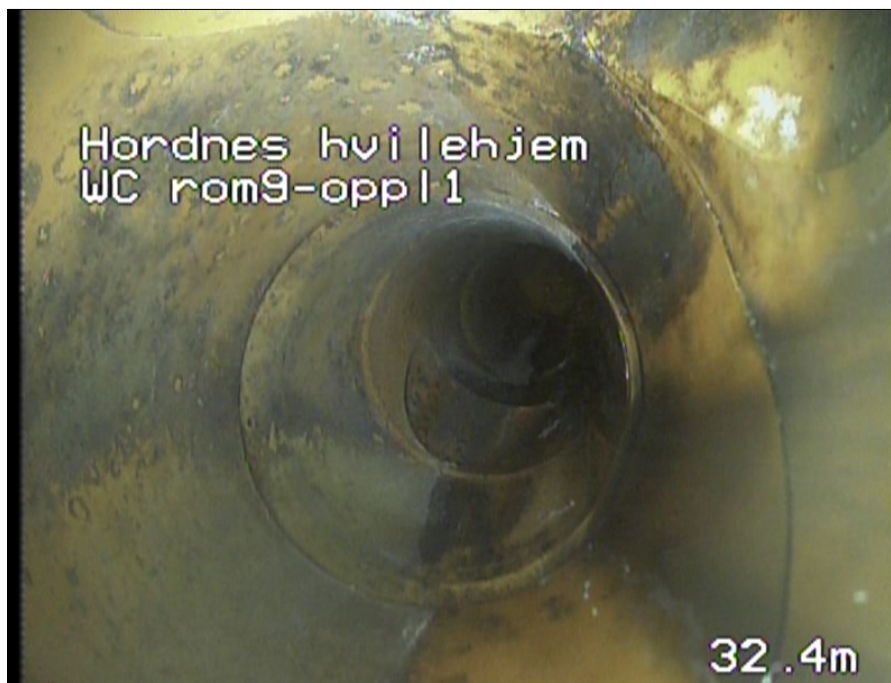
Foto: 001543__oppløp1_Wc 1etg rom 1_2105202121052021.jpg
 32,4m, Sprukket rør, sprekene er åpne/løse teglstein, fra 02 til 08 Kl., Kompleks

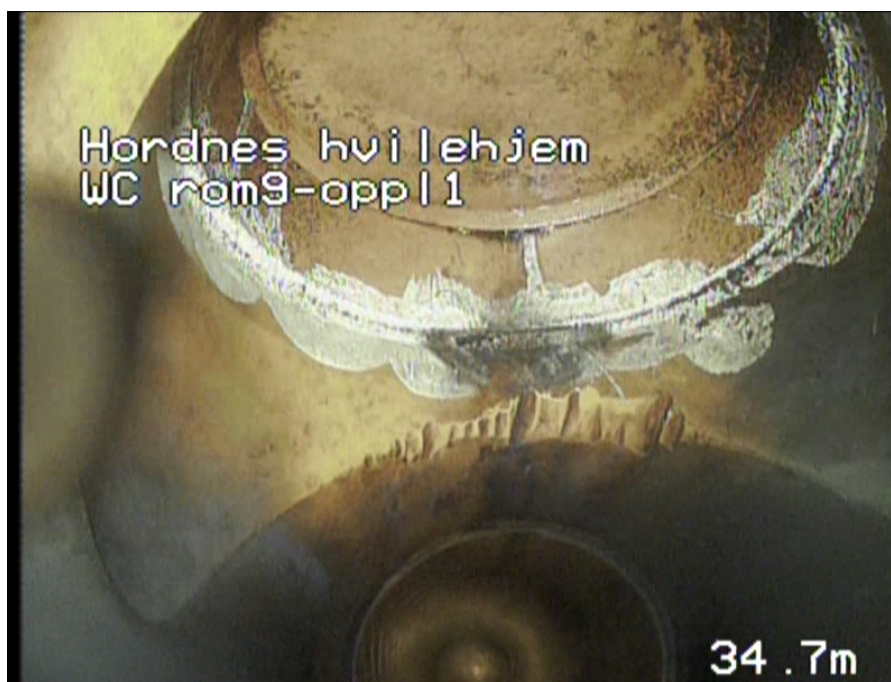
Foto: 001755__oppløp1_Wc 1etg rom 1_2105202121052021.jpg
 34,7m, Tilkopling Andre, 12 Kl., Stakeluke u-etg, oppløp 1
