Innledning

Dette er en Nivå 1 Begrenset tilstandsvurdering og faglig uttalelse ang. flere trær v/ Kvernevik Bydelshus i Kvernevik i Stavanger.

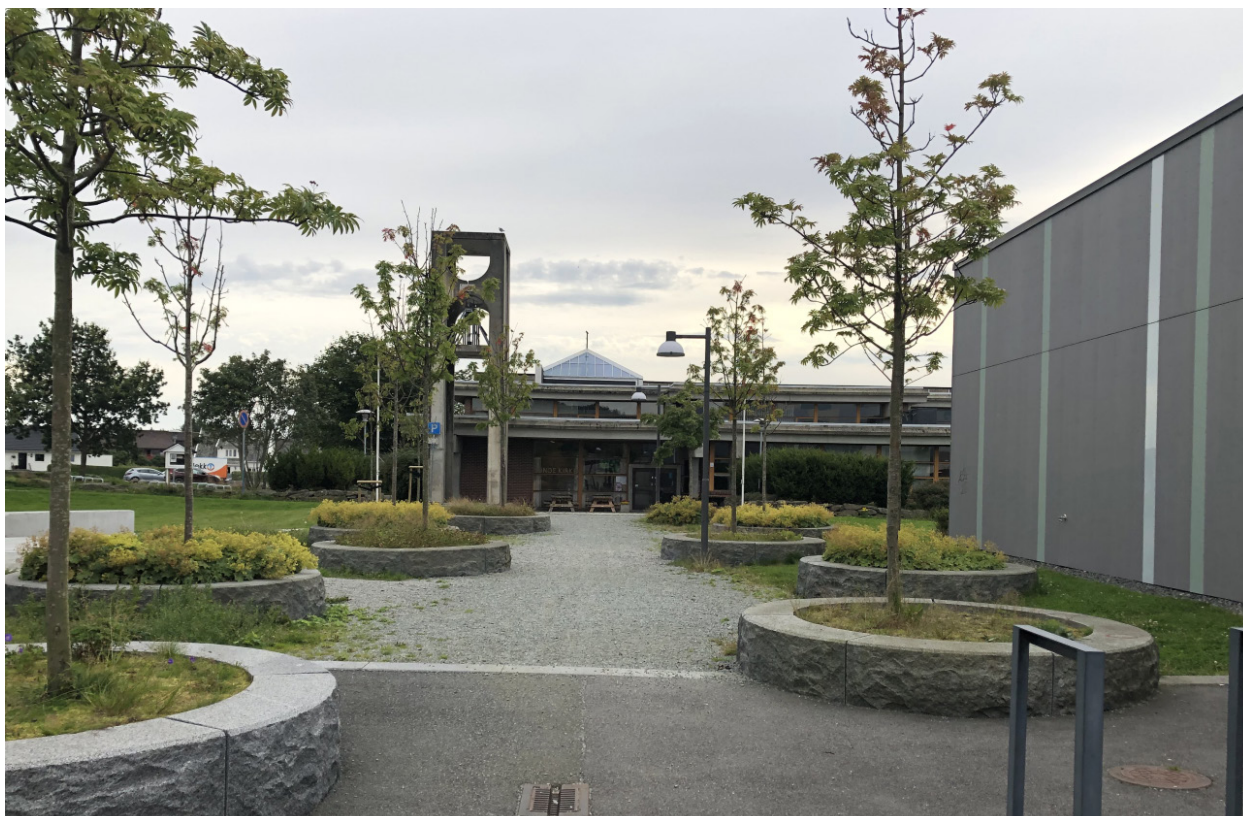
Bilde 2 - Trærne fotografert sent i vekstsesongen. (foto: Daniela Apolinario)

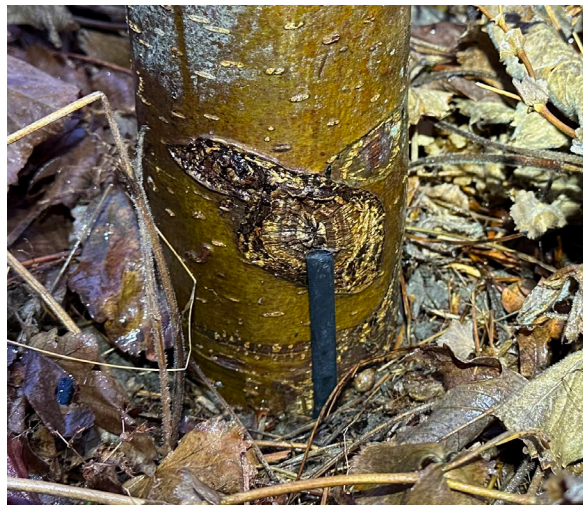
Bilde 3 - Alle trærne er plantet for dypt. Dette er uten tvil en stor del av årsaken til dårlig etablering.

Samtlige trær er plantet for dypt. Det kan være andre faktorer som spiller inn (eks. mangel på vanning under etableringsfasen, lite jordvolum, dårlige masser eller dårlig drenering), men for dyp planting er den åpenbare og tydelige indikatoren. Trærne vil fortsette stagnasjon og til slutt dø dersom de blir stående uten endring. Det er mulig og forsøke å re-vitalisere trærne ved å senke terrenget til rothalsen blir synlig, lufte jordsmonn, tilføre næring og organisk materiale og til slutt legge bark.

- 1) Det gjøres et forsøk på re-vitalisering (terrenget senkes og jordsmonn luftes). (tre 1 felles)
- 2) Trærne omplantes Trærne tas ut av plantekummene og plantes på ny. (tre 1 felles)
- 3) Alle trærne felles og skiftes ut.

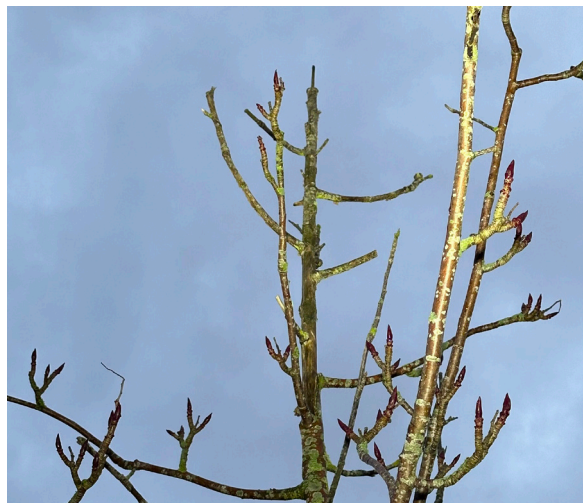
Bilde 4 - Dødt toppskudd og liten strekningsvekst.

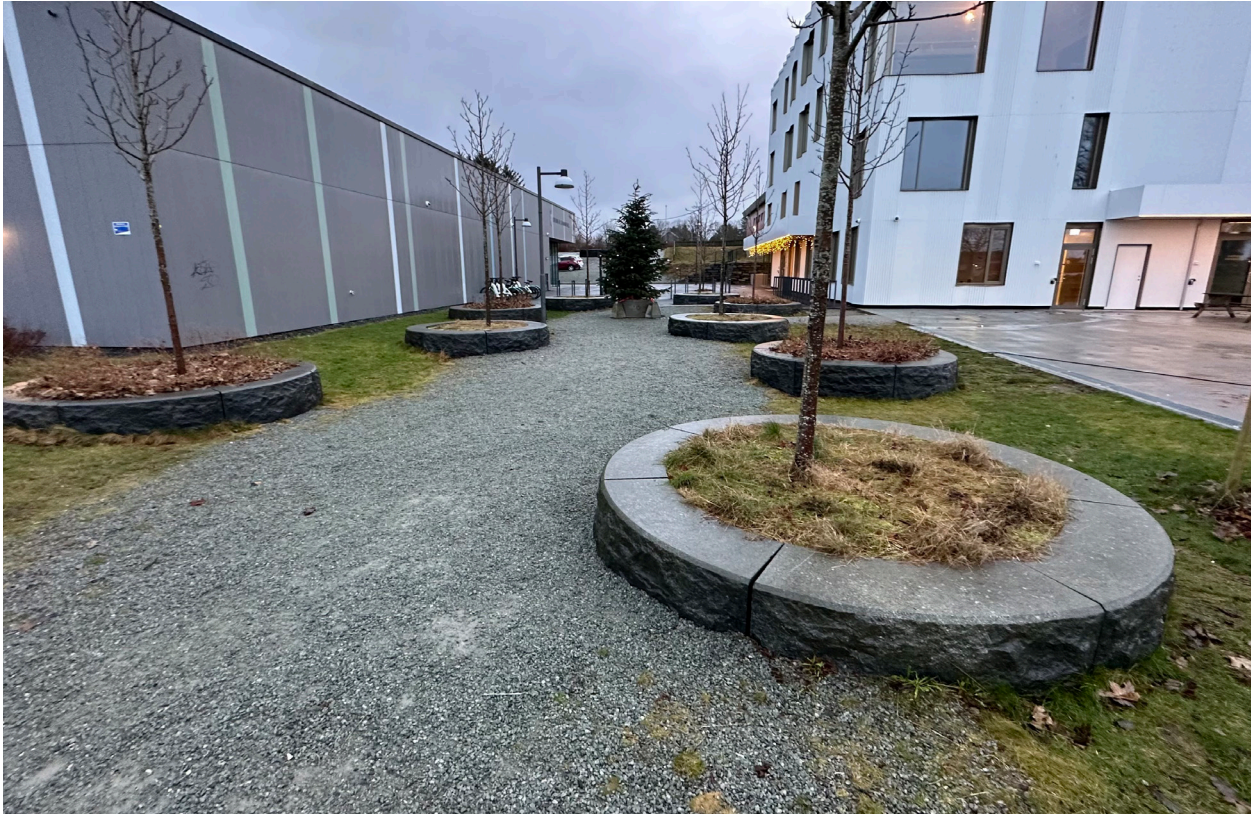
Bilde 6 - Trærne står plassert i dekorative plantekummer men det er uvist hvordan disse er utformet. Samtlige trær er plantet for dypt noe som mest sannsynlig er årsaken til stagnasjonen.

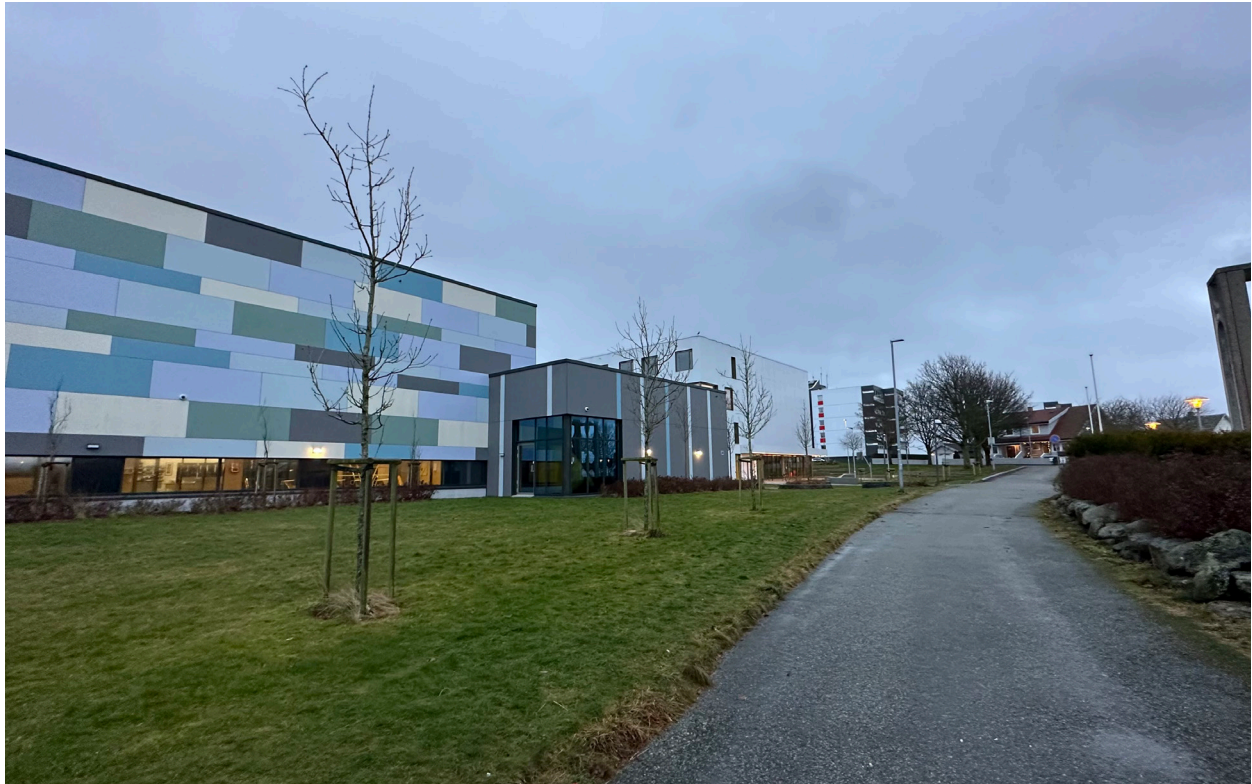
3 eik, noe svekket-akseptabel vitalitet (4,5). Flere døde greiner og stagnert vekst. Epokormiske skudd (vannskudd) indikerer stress. Trærne er plantet for dypt.

Bilde 7 - Trerekken med eik (vest for svømmehallen)

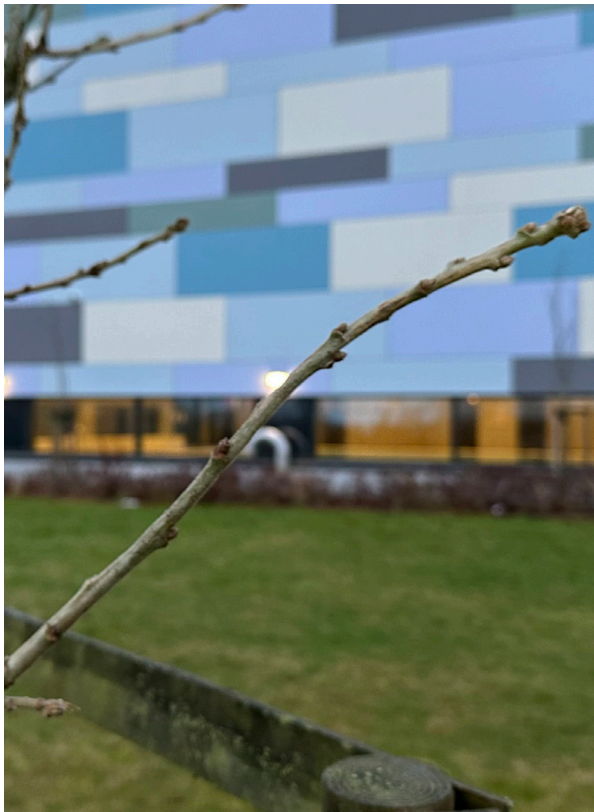
Bilde 10 - Eiketrærne har fremdeles tilvekst, men bærer også preg av å være plantet for dypt.

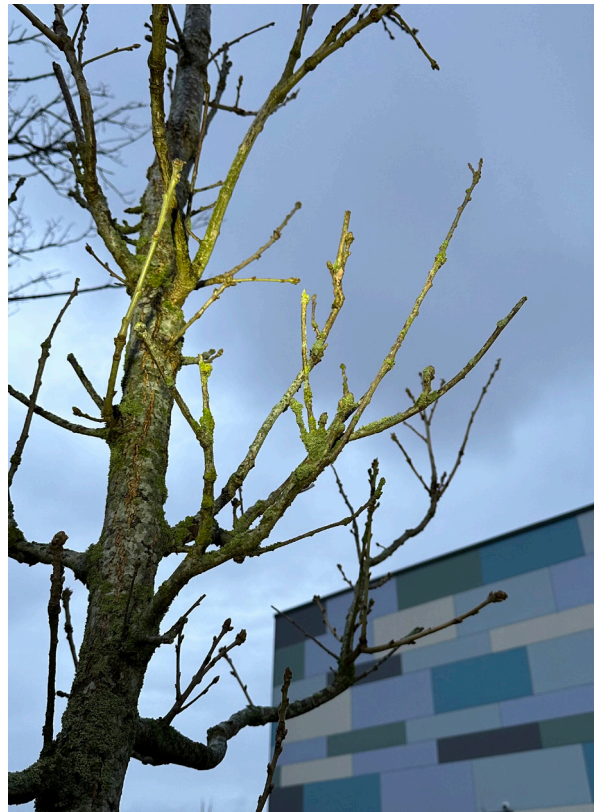
Bilde 11 - Eiketrærne har flere døde greiner og skyter ut epokormiske skudd (indikasjon på stress)

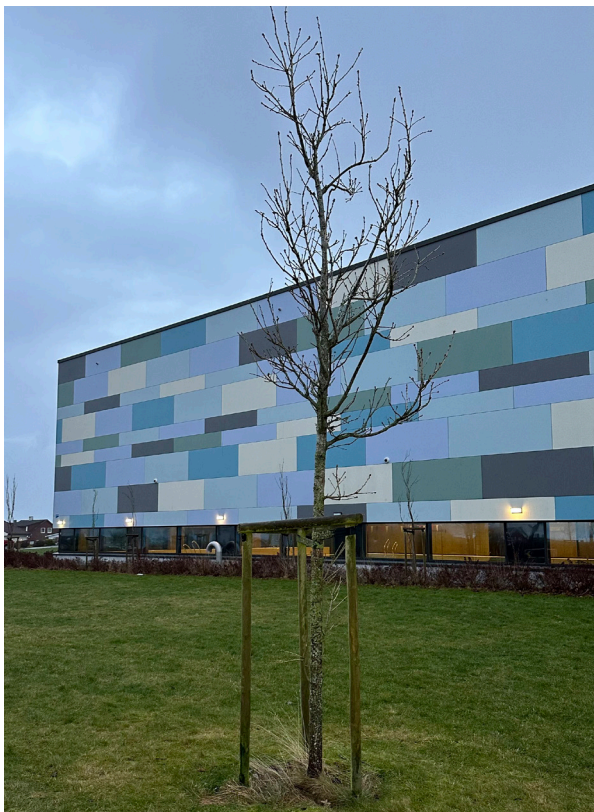
Bilde 12 - Flere epokormiske skudd fra stammen og i krona.

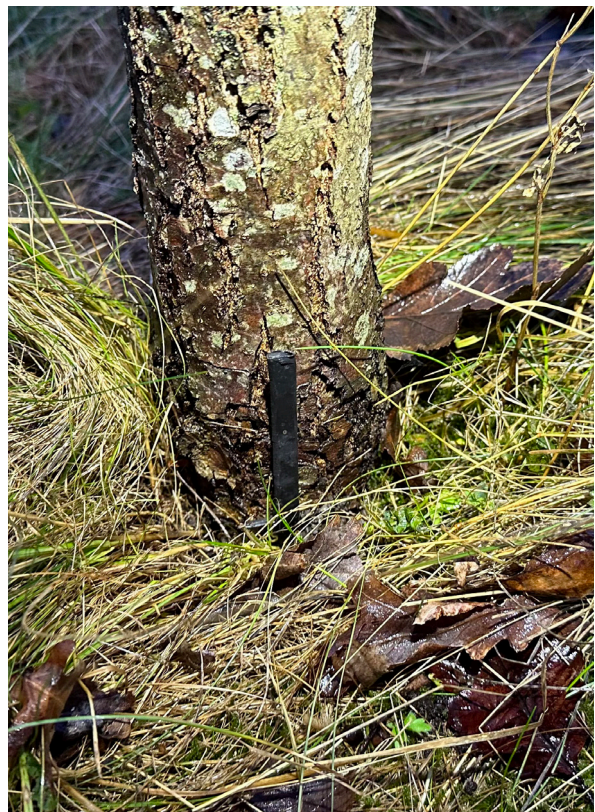
Bilde 13 - Alle eiketrærne er plantet for dypt.

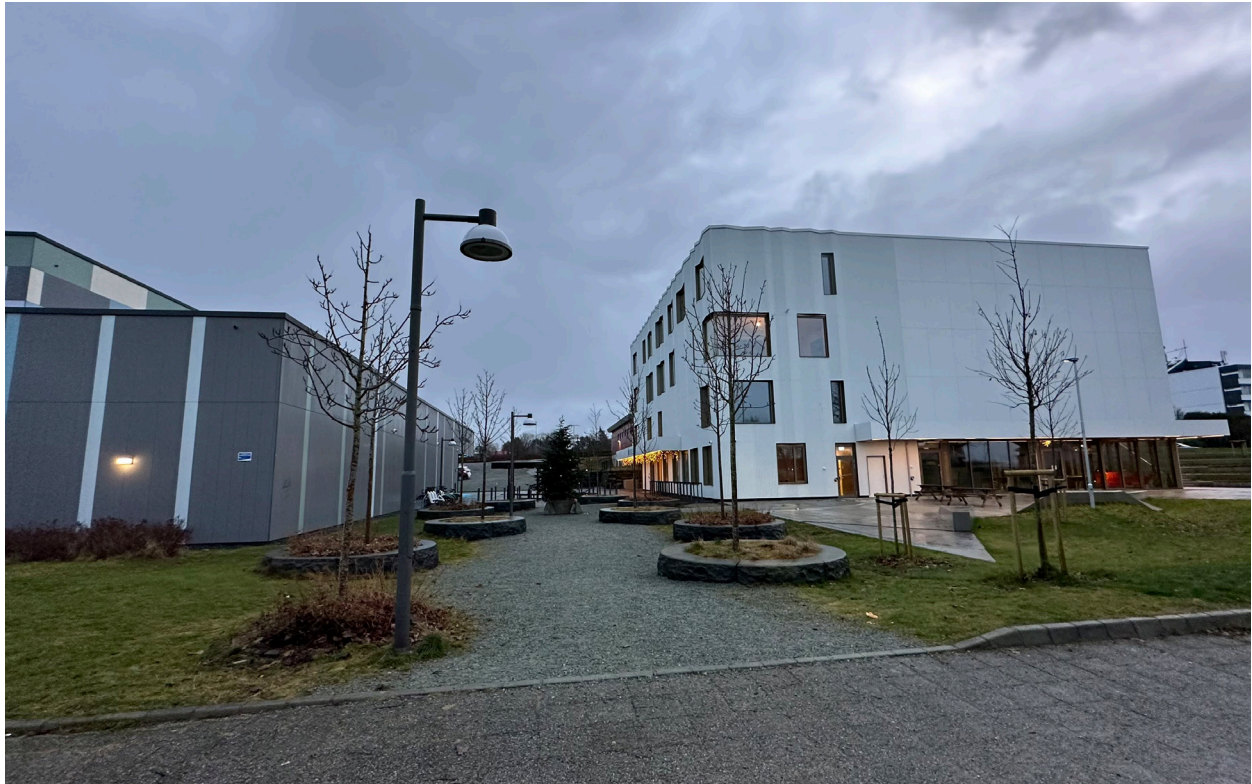
Bilde 14 - Trærne mellom Kvernevik svømmehall (venstre) og Kvernevik Bydelshus (høyre) står i plantekummer. De nyplantede trærne til høyre er nylig plantet ifb. byggingen av Kvernevik Bydelshus.

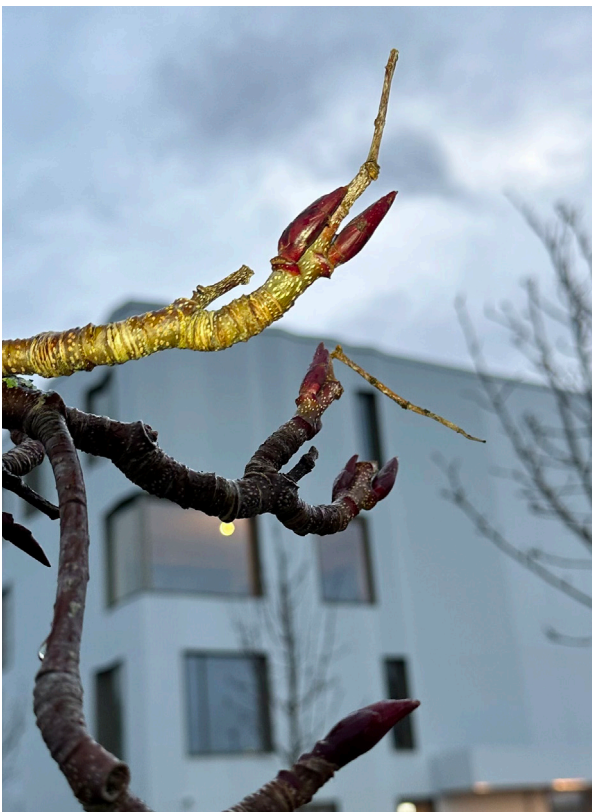
Bilde 15 - Trærne har hatt dårlig tilvekst de siste årene.

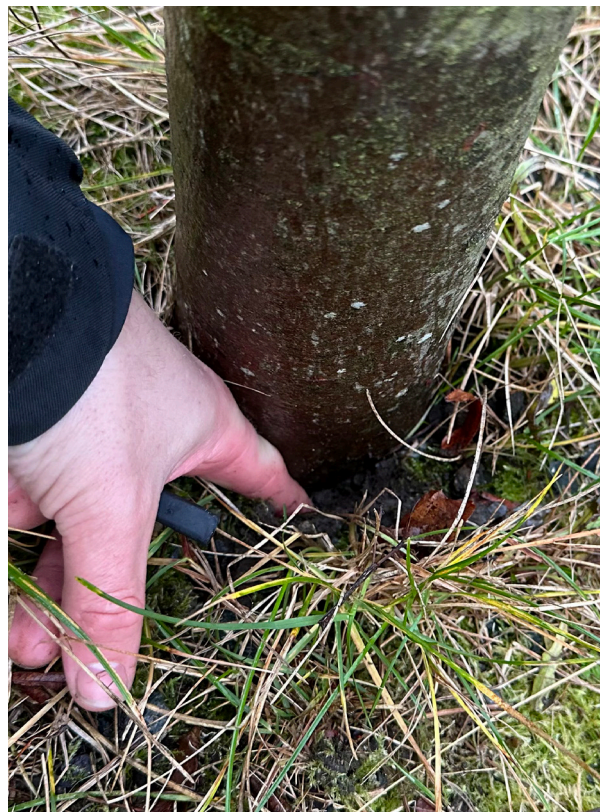
Bilde 16 - Samtlige trær er plantet for dypt.

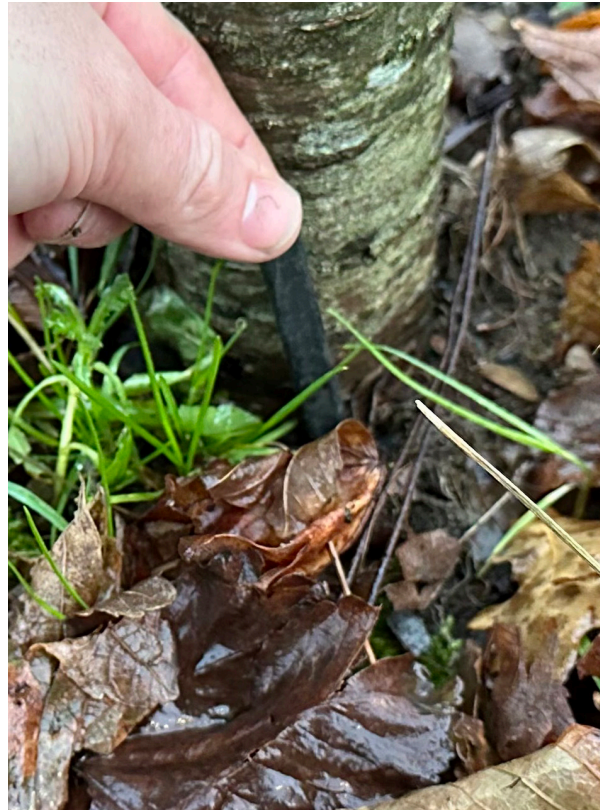
Flere av de nyplantede trærne ved Kvernevik Bydelshus er også plantet for dypt og vil lide samme skjebne dersom de ikke omplantes.

Bilde 18 - Også på de nyplantede trærne utenfor Kvernevik Bydelshus. Legg også merke til at trærne er plantet med stålnett rundt rotklumpen. De nyplantede trærne bør omplantes.

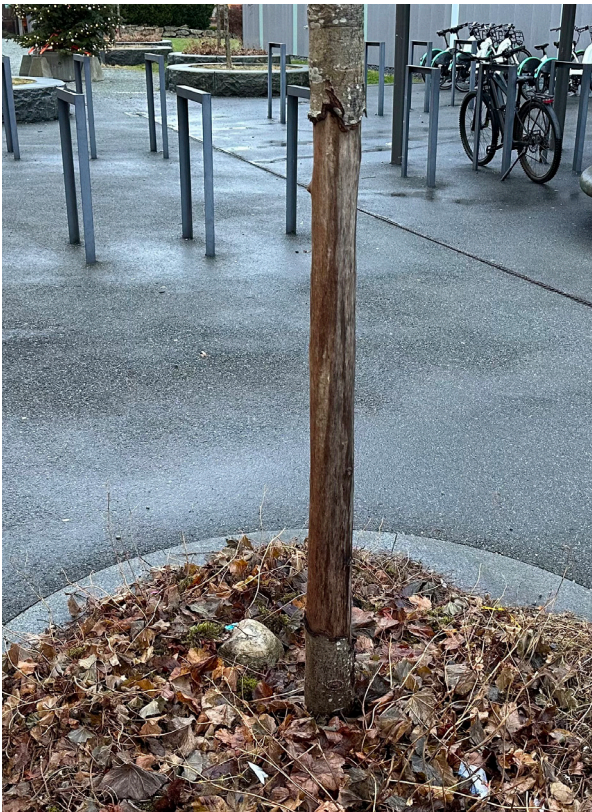
11 rogn, noe svekket vitalitet (4). Flere døde greiner og stagnasjon i strekningsvekst. Samtlige trær er plantet for dypt. Ett av trærne (tre 1) har store barkskader (ringbarket) og vil dø innen få vekstsesonger.

Bilde 19 - Tre 1 er ringbarket og vil dø en av de neste vekstssesongene.

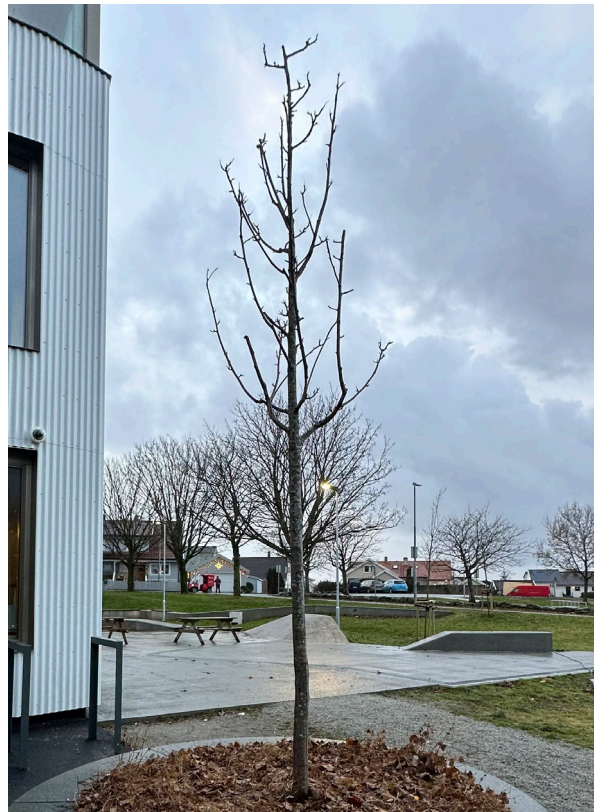
Bilde 20 - Flere av trærne har døde toppskudd, flere døde greiner, glissen krone og dårlig tilvekst.
