# TILSTANDSRAPPORT

Solfjellsjøen Kunstgressbane, Dønna. 23.10.2020/21.11.2022

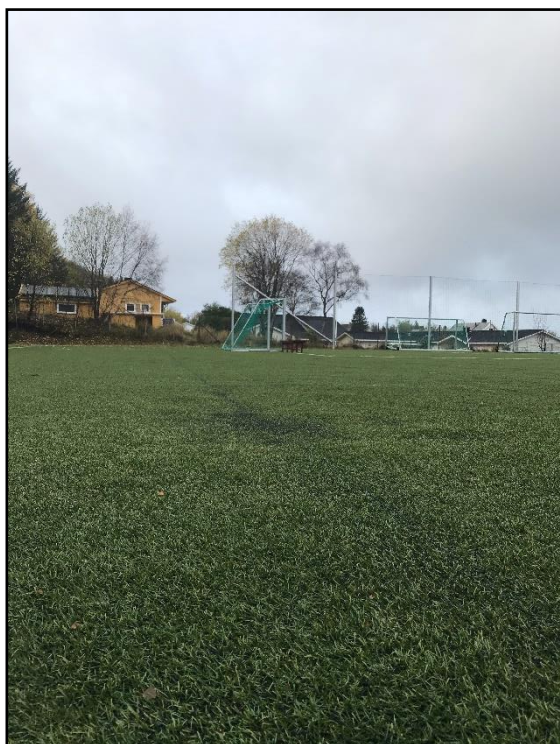
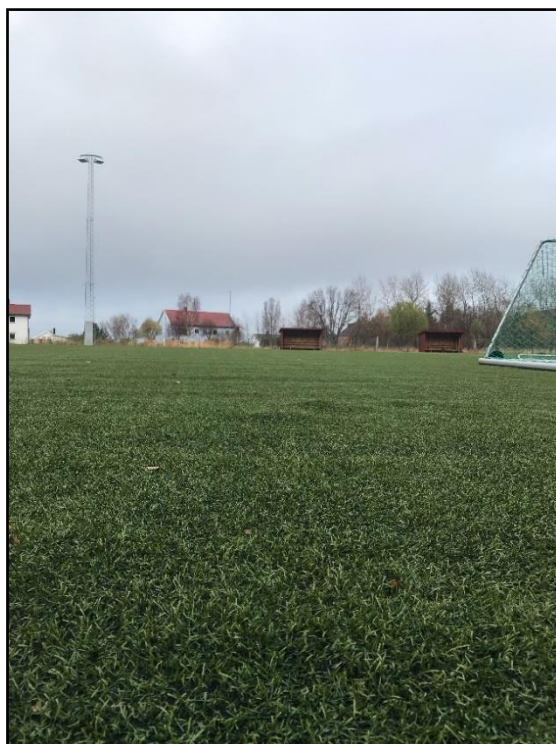
Foretatte målinger/ vurdering:	Tilstandsgrad:
<b>4.2 Kunstgresssystemet</b>		
4.2.1 Kontroll av jevnhet	Det er flere ujevnheter på banen. Søkk og kuler.	2-3

Ujevnheter i banen

1. Eksisterende kunstgress fjernes og avhendes iht. Miljødirektoratets bestemmelser.
2. Sviktpad må sjekkes da det kun ble sjekket i enkelte hjørner under besøket.
3. Avrettingslaget/bærelaget sjekkes og eventuelt avrettes. Eventuelt dårlige masser skiftes ut.
4. Nytt kunstgress system legges

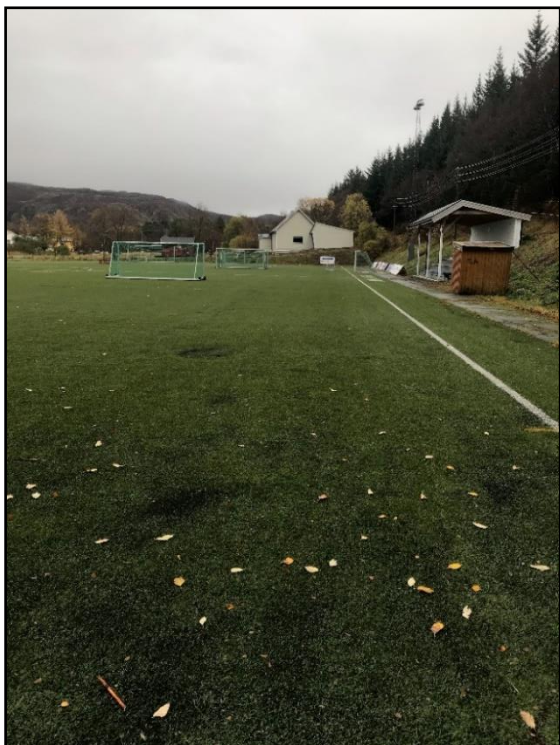
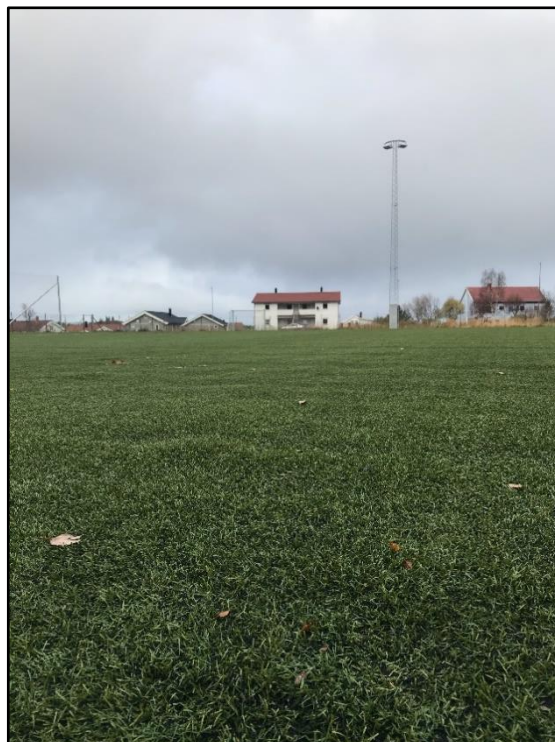
Ujevnheter i banen

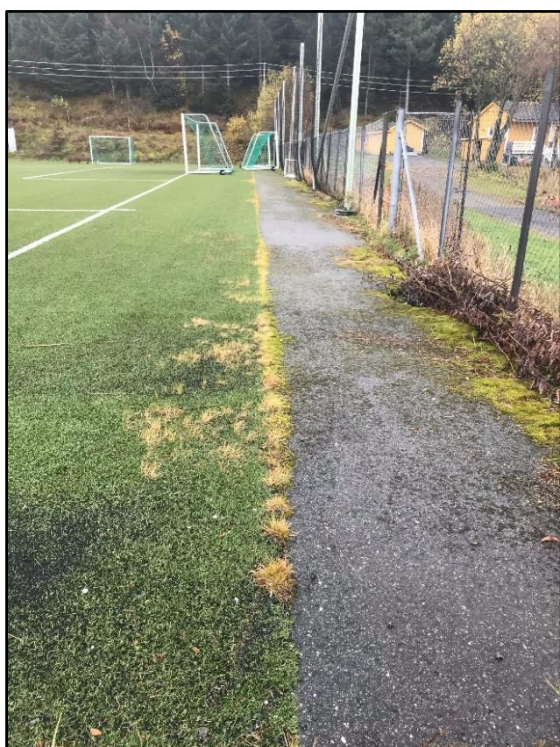
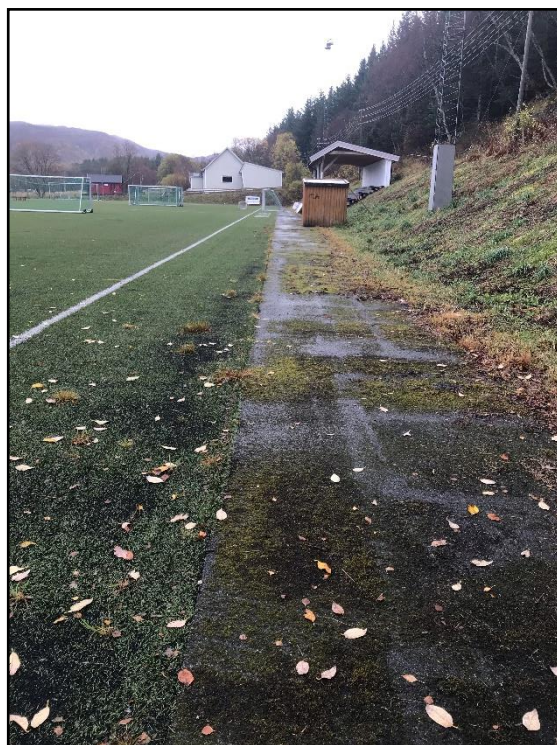
4.3.3 Asfalt	Asfalten har sprekker og må/bør fjernes. Det anbefales at det legges kunstgress i hele sikkerhetssonen og avsluttes med kantstein. På nordsida kan det gjerne legges ny asfalt utenfor sikkerhetssonen (4m fra sidelinjen)	2

Til dels dårlig asfalt

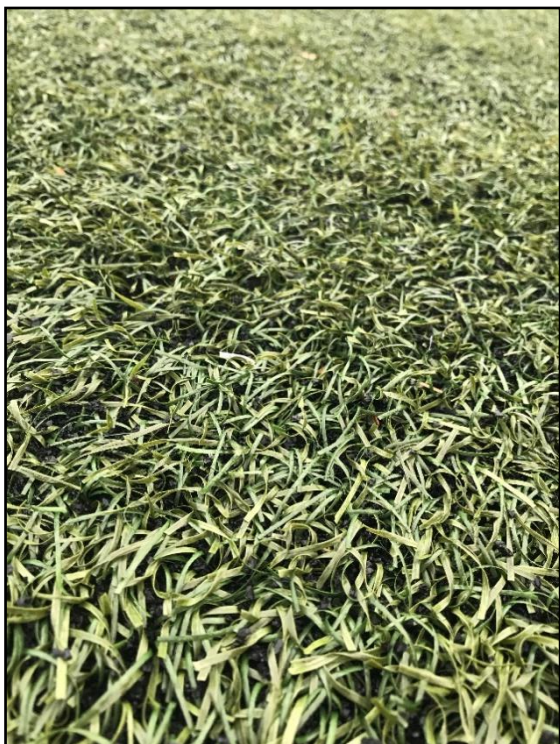
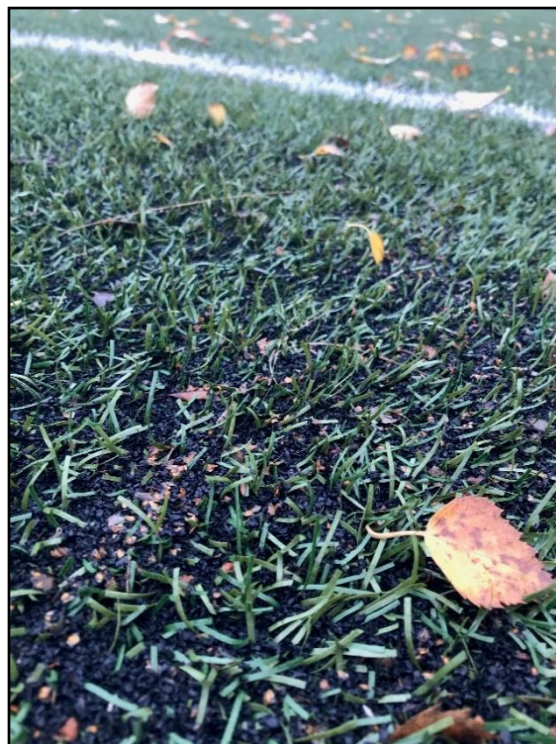
4.2.5 Kontroll av skjøter	Bra skjøter.	0
4.2.6 Vurdering av fiber	Fibre har bra kvalitet etter 15 års bruk. Den ligger imidlertid nede og det observeres at fibre slipper taket i backingen. Det er en del løs fiber på banen.	2

Fibrer som ligger flatt over granulatet, men likevel bra kvalitet da den er lite splittet og slitt.
