Vurdering av asbestfunn, UiT Narvik

Statsbygg

Miljøkartlegging

DOKUMENTKODE: 10210938-RIM-RAP-001

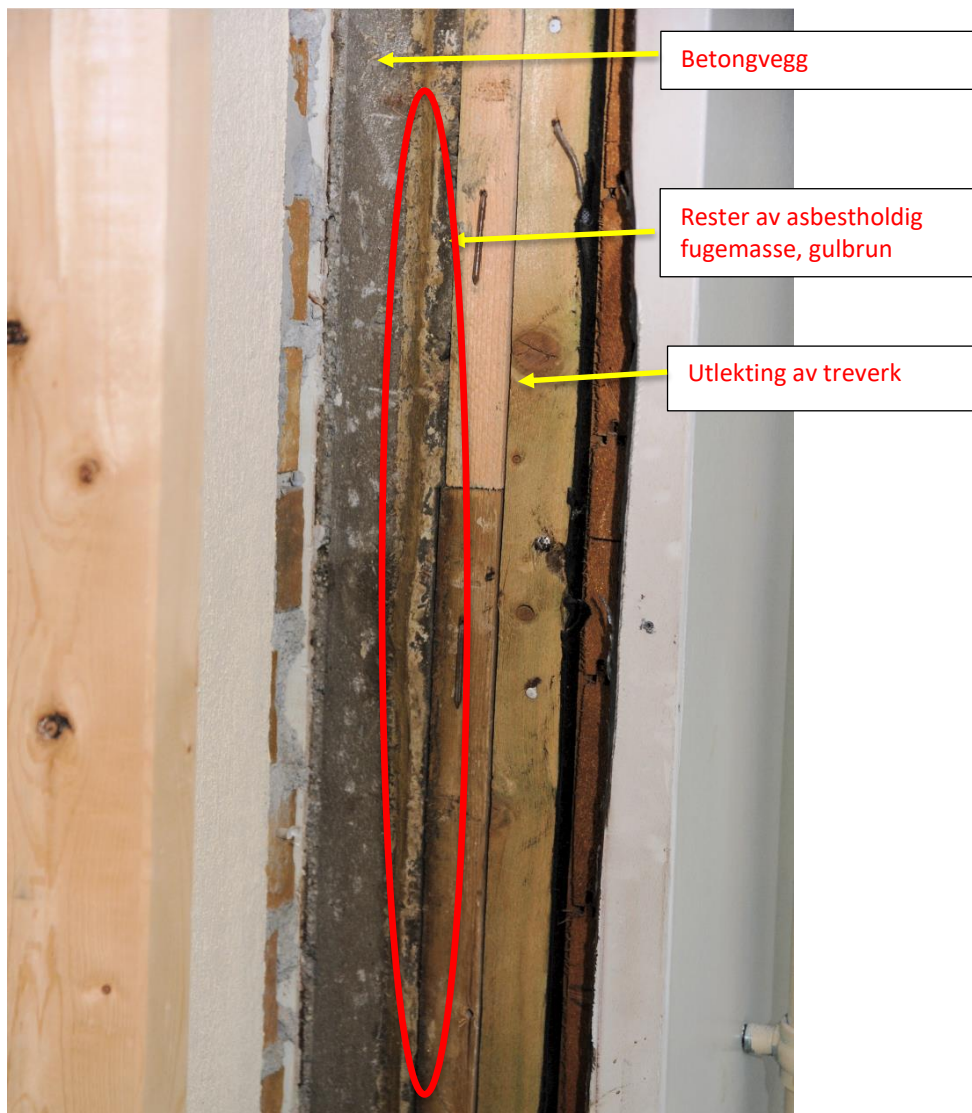
Norsk Saneringservice, som gjør miljøsanering i prosjektet, fant asbestholdig fugemasse rundt vinduene. Denne er brungul i fargen, og det aller meste er fjernet da vinduene ble skiftet ut rundt 1990, se Figur 2. Vår antakelse er at de som monterte vinduene, skar langs betongen eller treverket i veggen, og at mesteparten av fugen ble hengende igjen på vinduskarmen som ble kassert. En tynn stripe (2-5 mm) sitter fortsatt igjen på veggen. I underkant av vinduene ble det funnet løse biter av slik fugemasse, som ble analysert, se Figur 3 til Figur 5.

Figur 2: Bildet viser rester av asbestholdig fugemasse på veggen ved gangbro i tredje etasje.

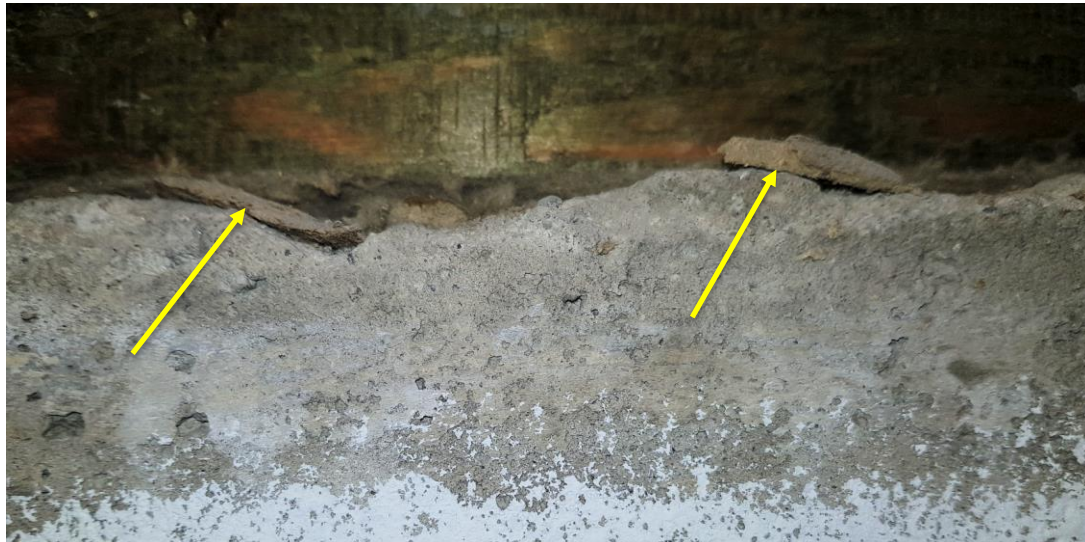
Figur 3: Løse biter av fugemasse med asbest (foto: NSS)

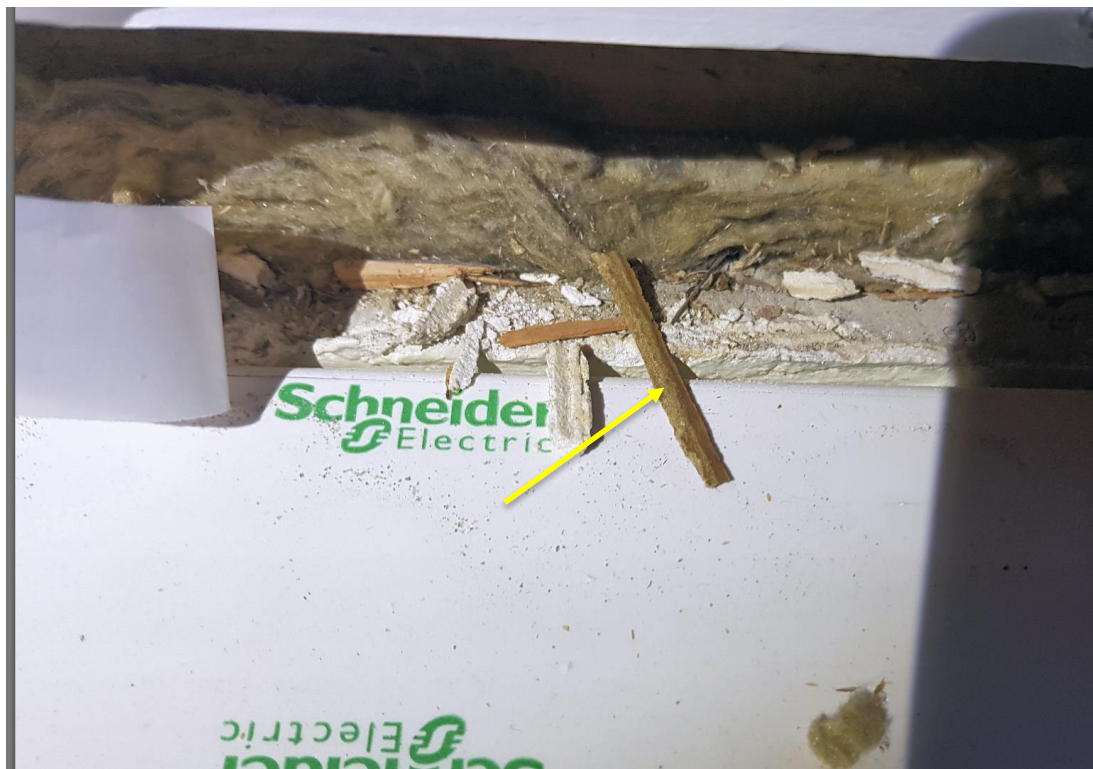
Figur 4: Løse biter av fugemasse med asbest (foto: NSS)

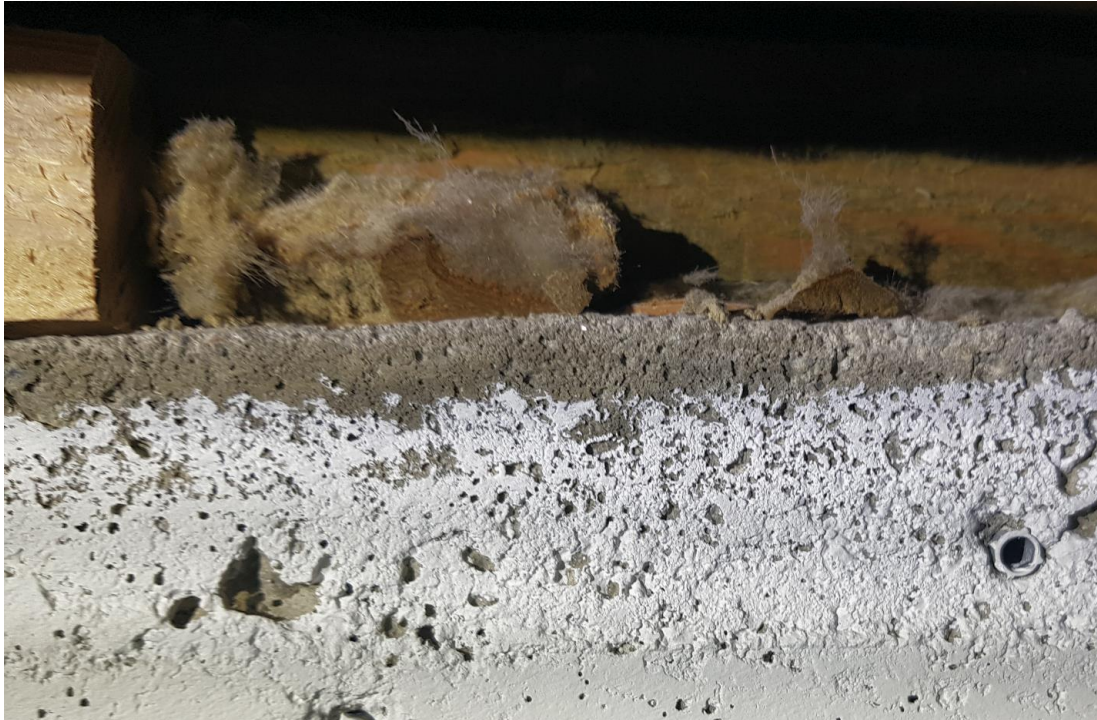
Figur 5: Løse biter av fugemasse med asbest (foto: NSS)

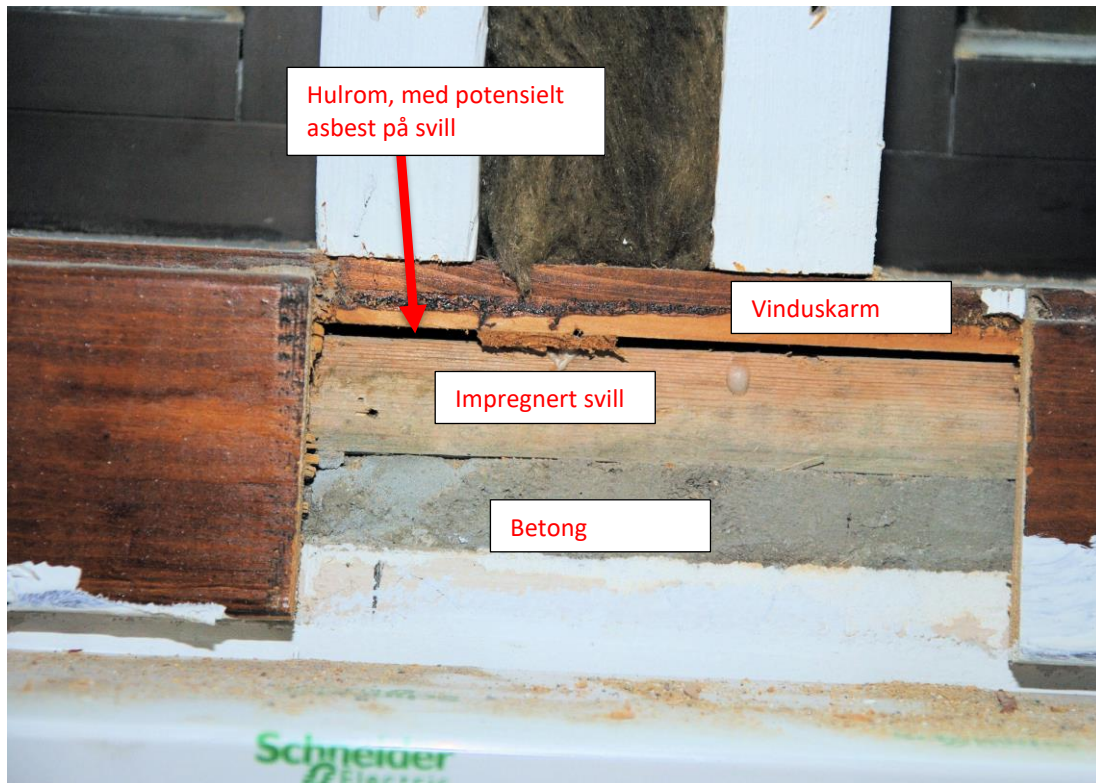
impregnert svill. Eventuell asbestholdig fugemasse-rester finnes oppå denne svillen, men det er vanskelig å se pga. at det stort sett var svært lite mellomrom ved de to observasjonspunktene.

Figur 7: Bildet viser hvor det kan finnes asbest i underkant av vinduet. Flere av hulrommene er dyttet med Rockwool.

Mesteparten av den asbestholdige fugemassen er intakt og har lite potensiale for støvspredding. Det er evt. løse biter i nedkant som kan være problemet. Som nevnt, i de to tilfellene vi fikk fjernet gerikten kunne vi ikke påvise løse biter. Vi har derfor ikke noe grunnlag for å si hvor sannsynlig det er at det finnes løse asbestbiter. Det er imidlertid ganske sannsynlig at håndverkerne som utførte dette arbeidet ikke var klar over at de håndterte asbest, og at det derfor heller ikke er støvsuget eller gjort andre tiltak for å fjerne biter og støv.

Vi har konferert med Norsk Saneringservice om dette, og de har foreslått en løsning som virker fornuftig. Det lages en trykksatt portabel sluse som monteres foran hvert vindu. Gerikten fjernes, området bak støvsuges, og gerikten monteres igjen (med fugemasse som omtalt ovenfor). Kun området inne i slusen må støvsuges før slusen flyttes videre til neste vindu. Dermed får vi en ganske effektiv framdrift og en relativt god løsning på asbeststøv-problematikken.

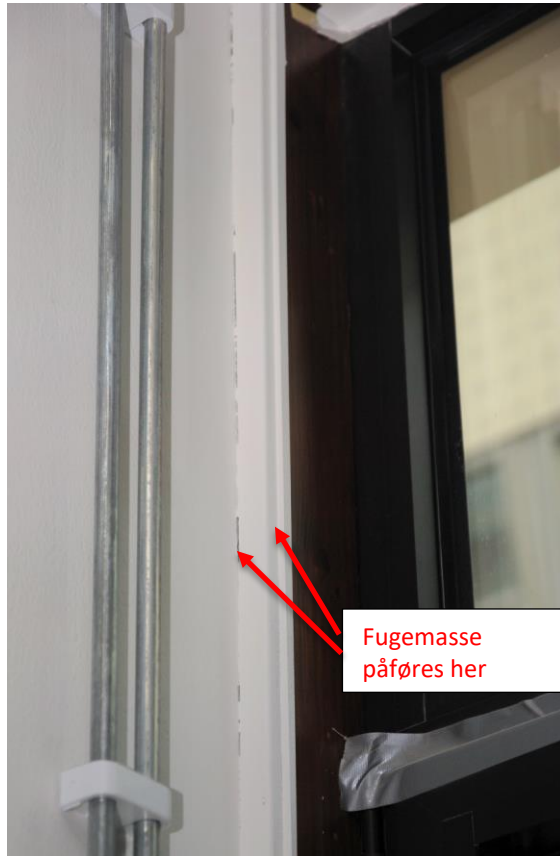
Figur 8: Eksempel på gerikt på side av vindu, med glipper.

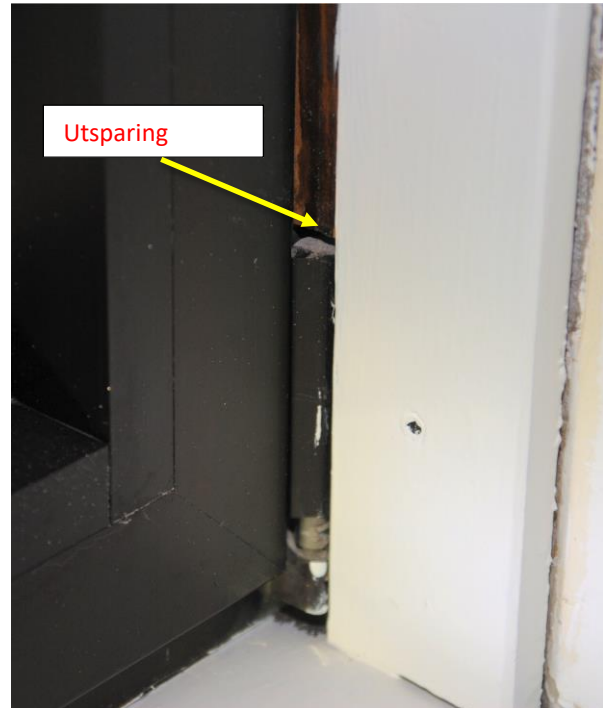
På sidene var det stort sett gerikter, men ett sted var det så trangt at det var brukt en vinyl vaskelist som var limt på veggen. Ett sted var det også en utsparring i gerikt/foring for å få plass til vindushengselet – dette er et potensielt lekkasjepunkt for asbest-fibre (Figur 9). Det vil være mulig å tette sprekker mellom vindu og gerikt og gerikt/vegg med fugemasse (Figur 8), men fordi dette utvider og trekker seg sammen avhengig av årstider, vil det ikke kunne gis noen hundre prosent garanti for at det forholder seg tett over lang tid.

Figur 9: Bildet er litt mørkt, men det viser en utsparing i gerikt for å få plass til hengselet. Potensielt lekkasjepunkt for asbest.

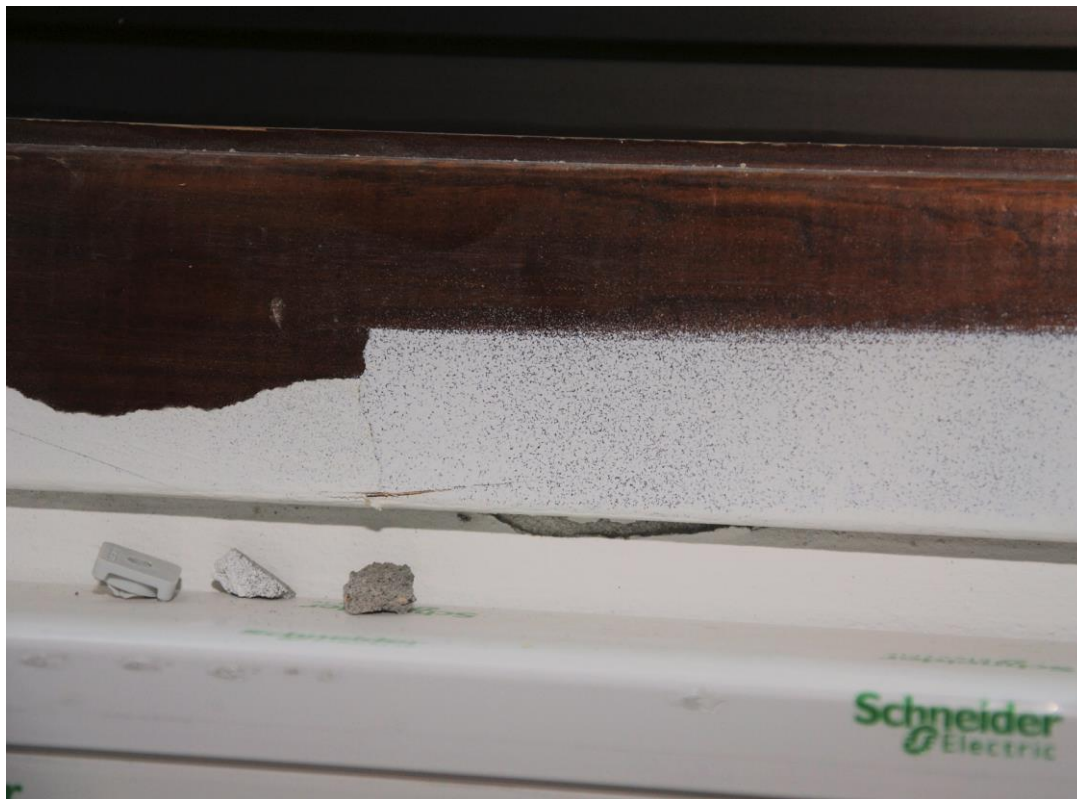
I underkant er det større utfordringer. Flere steder er det montert kabelkanaler så tett oppunder at det er helt umulig å påføre fugemasse, se Figur 10. Det er også huller i kabelkanalene, som kan medføre at støv vil kunne drysse på baksiden av kabelkanalene og inn i selve kanalen. Dersom kabelkanalene fjernes, vil det være vesentlig enklere å forsegle mellom vegg og gerikt. Men av samme grunn som ovenfor vil det ikke være mulig å garantere en hundre prosent tett fuge på sikt.

Figur 10: Illustrasjon som viser at det kun er 2 cm mellom kabelkanal og gerikt, og at murpuss har falt av.

Det vil trolig være mulig å lage en midlertidig tetting langs geriktene over og på siden av vinduene, men at dette er vesentlig vanskeligere under vinduene. For å få til en noenlunde effektiv tetting må kabelkanalene demonteres, men vi er usikre på om dette er tilstrekkelig. Det beste er å demontere geriktene i underkant, legge på fugemassestriper på begge sider av gerikten, og montere den på plass igjen. Men dette vil kunne medføre støvspredning, som forutsetter en asbestsanering i etterkant.

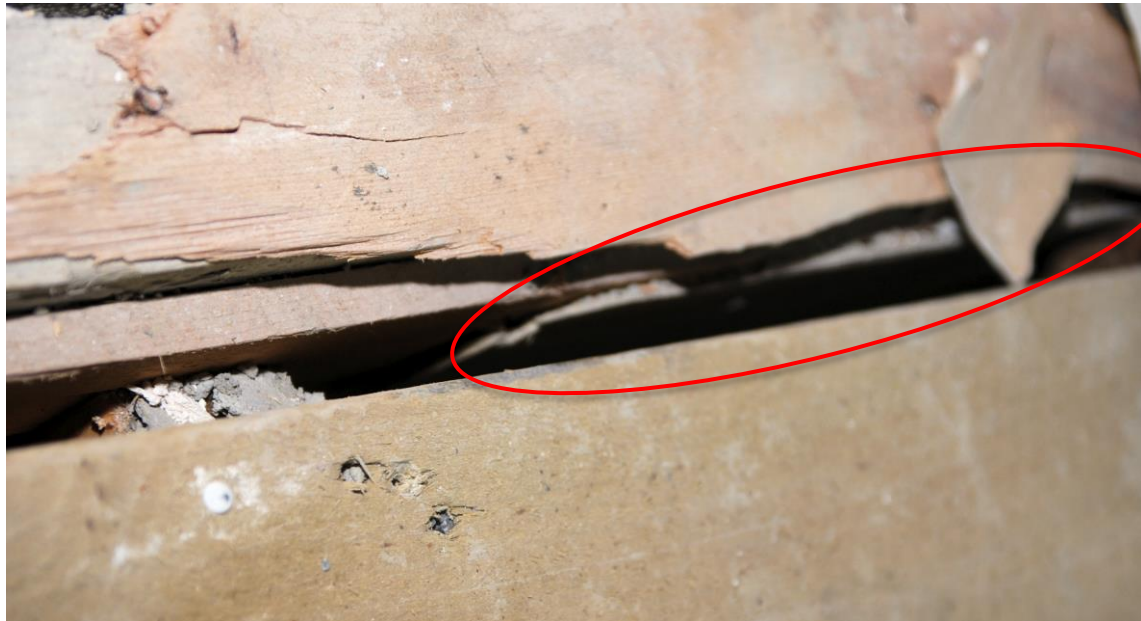
Det ble konstatert Internit-plater bak akustikkplatene på fasaden mot vandrehallen, se Figur 12 og 13. Noen av disse er knust, og dette skjedde trolig da akustikkplatene ble montert.

Figur 12: Knust Internit-plate i veggen.

Det er påvist at Internit-plater er knust, og at det derfor ligger Internit-biter rundt i veggene. Det vil også kunne finnes asbestfibre i denne sammenheng. Det er vanskelig å vurdere hvor stort farepotensial det er i dette, det avhenger av mengde støv og hvor mye luftbevegelser det er i mellomrommet mellom akustikkplater og Internit-plater.

Den eneste måten å fjerne dette på, er å demontere akustikkplatene og spikerslag, og deretter fjerne Internit-platene.

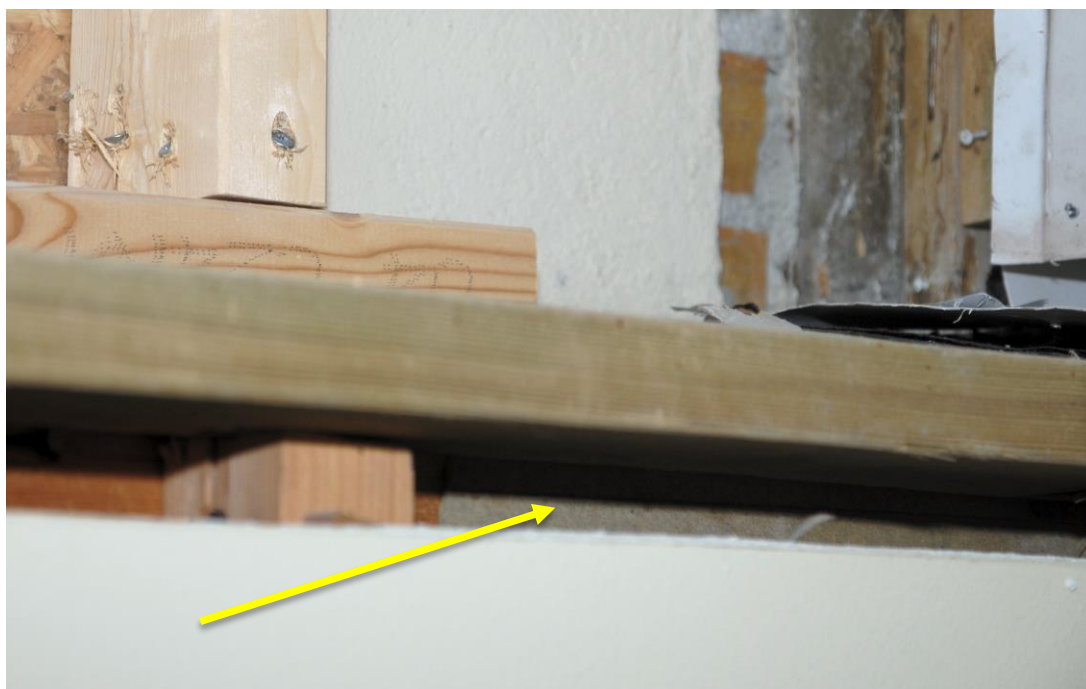
Figur 13: Internit-platen er så vidt synlig.
