# Gjemneshallen

OPPDRAUGSGIVER  
Gjemnes kommune

EMNE  
Brannteknisk tilstandsvurdering

DATO / REVISJON: 25. september 2020 / 00  
DOKUMENTKODE: 10221076-RIBr-RAP-02-001

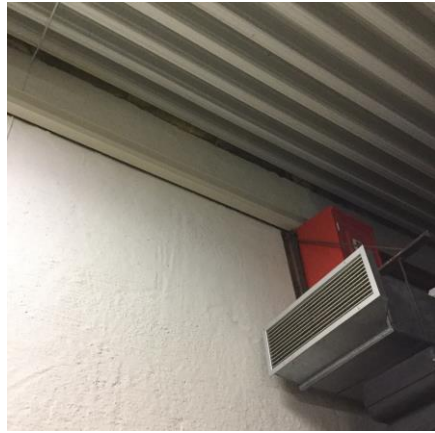
Avvik				
NR	PLASSERING	BILDE	BESKRIVELSE	TILTAK
5.

<p>OMRÅDE Skyteklubb mot hall</p> <p>TILSTANDSGRAD <b>TG 2</b></p> <p>KOMMENTAR Mulig ufullstendig brannskille. Dårlig tetting opp mot taket.</p>	Det må kontrolleres at brannskille opp mot tak er utført slik at brannmotstand EI 60 [B60] opprettholdes. Se vedlegg 1 for krav til utførelse.
Tilstand				
<p>BF 85 stiller følgende krav til brannceller:</p> <ul style="list-style-type: none"> <li>- Bygning inndeles på hensiktsmessig måte i branncelle med branncellebegrensende konstruksjoner iht. bygningsbrannklassen. Brannceller skal ikke ha form eller innredning som gjør varsling og rømning ved brann vanskelig.</li> <li>- Rømningsvei skal være egen branncelle</li> <li>- Krav til branncellebegrensende bygningsdeler er B60/ EI 60 [B60]</li> <li>- Teknisk rom skal skilles ut som egen branncelle</li> <li>- Dekke/etasjeskiller skal ha samme brannmotstand som øvrige branncellebegrensede deler.</li> </ul> <p>I TEK17 legges det til grunn at rom med ulik bruk eller brannenergi skal skilles ut som egne brannceller.</p> <p>Branncelleinndelingen er vist på tegninger tilhørende rapporten, utarbeidet av Multiconsult. Se vedlegg.</p> <p>I dag er ventilasjonsanlegget montert på loftet over bygdastuen, rommet er ikke skilt ut som egen branncelle.</p> <p>Det skal installeres nytt ventilasjonsanlegg. Dersom det nye ventilasjonsanlegget skal monteres inne i bygningen (eller nærmere enn 8 m) må rommet/bygget skilles med branncellebegrensende med brannmotstand EI 60 [B 60].</p>

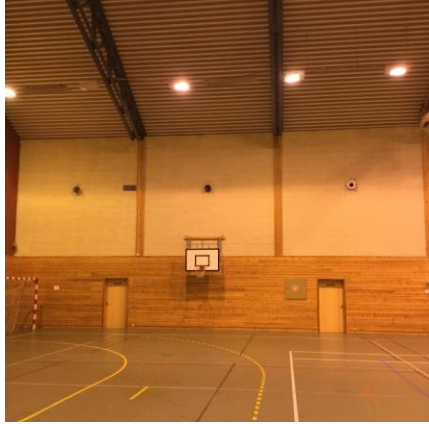
OMRÅDE Hall	Kledning i hall skal tilfredsstillende B-s1,d0 [K1] (branncelle over 200 m²).  Det er trepanel på deler av veggflatene i hallen. Det er antatt at disse er fester på ubrennbart materiale.  Sannsynligheten for at kledningen i deler av hallen skal bidra nevneverdig til større brann- og røykspredning er liten. Det er derfor vurdert som tilstrekkelig.
			TILSTANDSGRAD <b>TG 0</b>	
			KOMMENTAR Kledning i hall

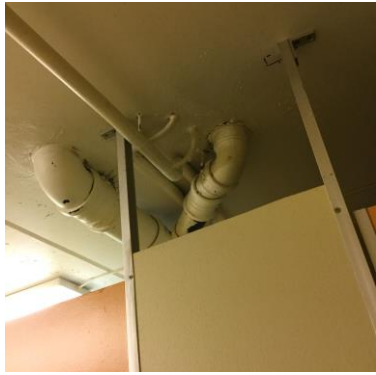
OMRÅDE	Toalett i Hall	Gjennomføring i dekke må tettes med dokumenterte tettemiddel som har tilstrekkelig brannmotstand (EI 60 [B60])
			TILSTANDSGRAD	TG 2	
			KOMMENTAR	Utett gjennomføring i dekke	
8.

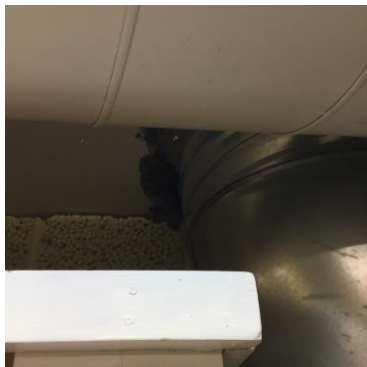
OMRÅDE	Apparatrom 1. etg.	Gjennomføring må tettes med dokumenterte tettemiddel som har tilstrekkelig brannmotstand (EI 60 [B60])
			TILSTANDSGRAD	TG 2	
			KOMMENTAR	Utett gjennomføring

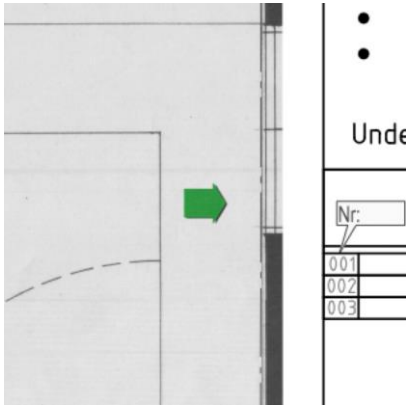
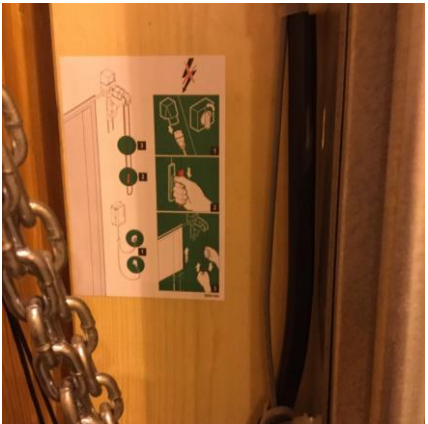
Avvik				
NR	PLASSERING	BILDE	BESKRIVELSE	TILTAK
10.

<p>OMRÅDE Port fra hall, mot øst</p> <p>TILSTANDSGRAD <b>TG 3</b></p> <p>KOMMENTAR Det er ikke tillat å rømme gjennom port. Når man ser bort i fra evakuering via port er innvendig fluktvei for lang.</p>	Det må etableres rømningsdør i port eller rømningsdør på samme vegg. For krav til dør se under og kapittel 4.5.
11.

Bygget har tilstrekkelige rømningsutganger i 2. etasje, men det er satt for høyt persontall ift. rømningsbredder i hallen i 1. etg. Den installerte porten mot øst er ikke tillatt brukt til rømning uten instruert personell/vakt ved porten.

Ønsket persontall ble oppgitt til 800 personer ved kulturarrangementer, men det er imidlertid ikke tilstrekkelig fri bredde i utganger til dette. Fluktvei inne i hallen er for lang noe som medfører at det må etableres ny rømningsdør, enten i port, istedenfor port eller ved port.

*\*Når det settes inn en ny rømningsdør mot øst vil persontallet økes med tilsvarende cm på åpningsbredden. Dvs. at dersom det settes inn en tilsvarende dør som de to andre i hallen vil det nye persontallet være 600. Dersom det ønskes enda høyere persontall må det gjøres en rømningsanalyse.*

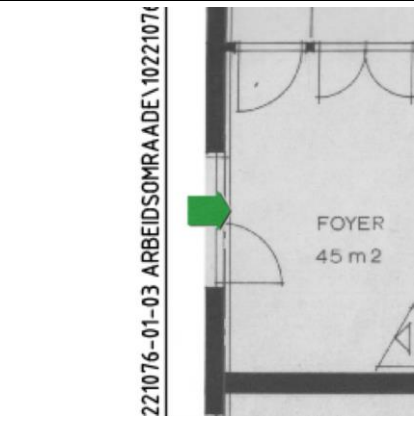
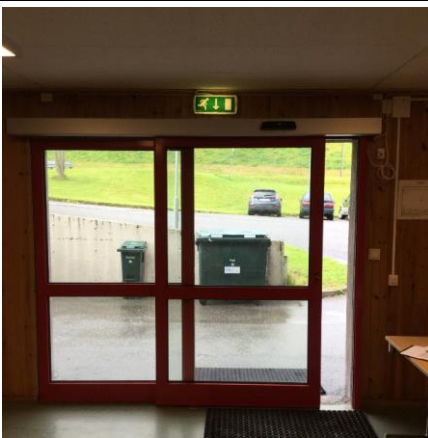
<p>OMRÅDE Hovedinngang</p> <p>TILSTANDSGRAD <b>TG 3</b></p> <p>KOMMENTAR Automatisk skyvedør</p>	Det må sikres at døren kan åpnes ved bortfall av strøm. Det kan løses ved at døren går i åpen stilling når brannalarmanlegget utløses eller ved at døren kan åpnes manuelt.
	<p>Se under for beregnet persontall og krav til sitteplasser/stolrader ved arrangementer.</p>

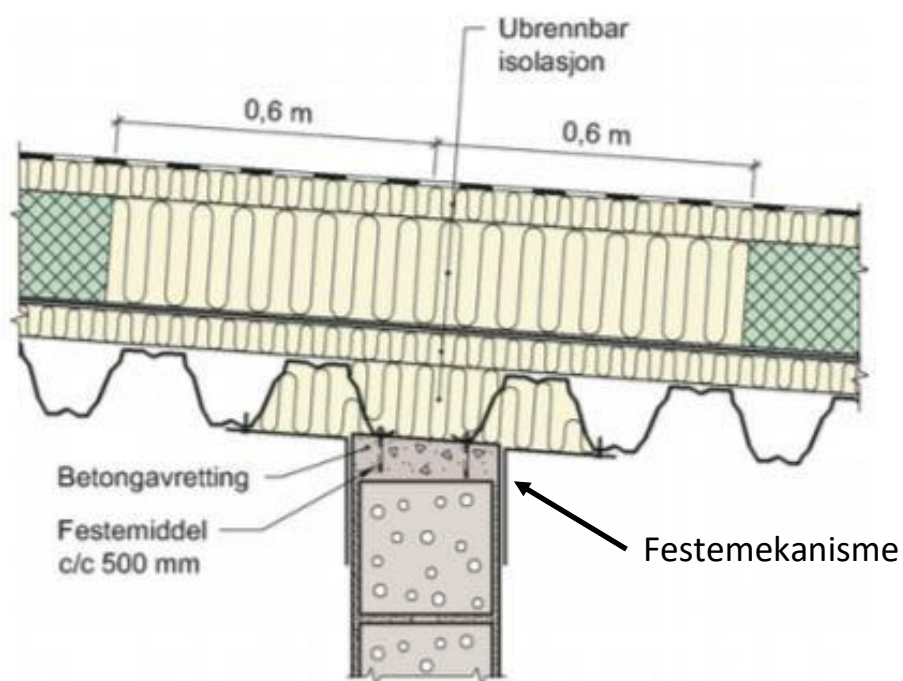
### Vedlegg 1

Det er usikkert om overgangen mellom vegger mot hall fra skyteklubben og bygdastuen er utført korrekt. Fra avstand kan det se ut som isolasjonen er pakket og det mangler festemekanisme for å holde isolasjonen på plass.

Figuren hentet fra tpf nr. 6 viser korrekt utførelse. Utførsel gjelder selv om det ikke er isolert på taket.
