Prosjekt sideProsjekt navn:
Ortun Skole-ØA-230317

Rørinspeksjonen er utført ifølge, NORVAR - Prosjektrapport 145/2005
Vekting av observasjoner ifølge, NORVAR - Rapport 150/2007

Rapport fra inspeksjon

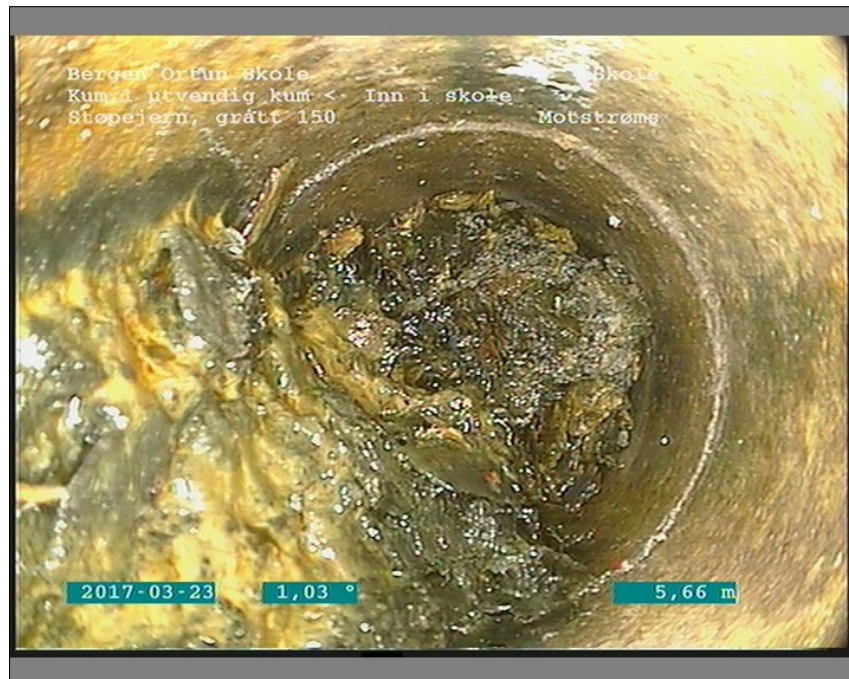
Anmerkning : **Rørstrekket er sterkt påvirket av korrosjon/rust. Har trolig vannfyllinger, stor vannførinhg. Inspeksjon avbrutt i mindre dimensjon, trolig 125mm på 50,8m**

Foto: 1_SI_WorkNumber_S_Sectionname_Inn i skoleKum 1 utvendig
kum23032017120920_A.JPG
5,65m, Tilkopling Prefabrikkert grennrør. 11 Kl., tett mulig plagget

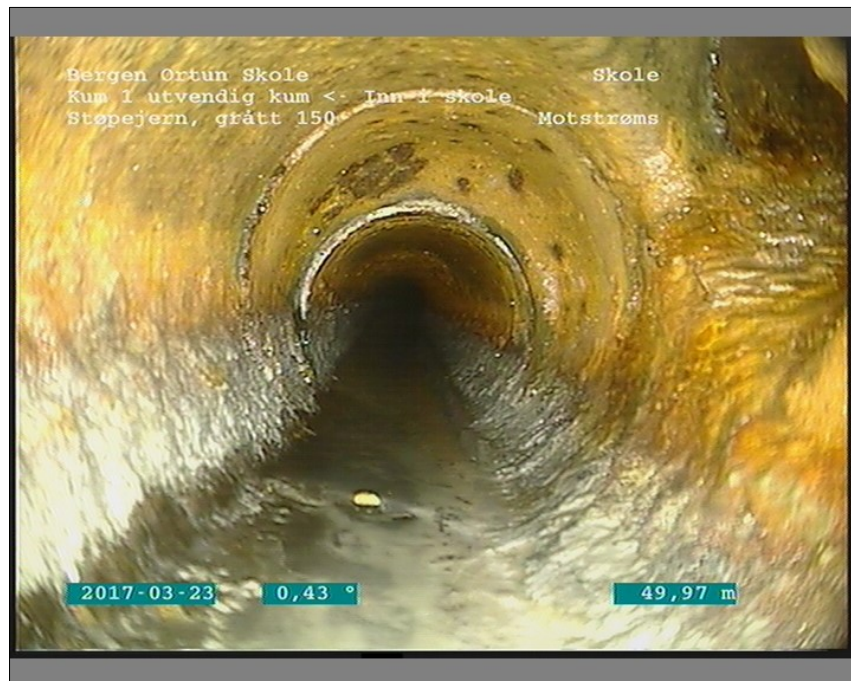
<u>50,82</u>	Inspeksjon avbrutt Andre, trolig mindre dimensjon	1_SI_WorkNumber_S_Sectionn ame_Inn i skoleKum 1 utvendig kum23032017122554_A.JPG

Foto: 1_SI_WorkNumber_S_Sectionname_Inn i skoleKum 1 utvendig
kum23032017122554_A.JPG
50,82m, Inspeksjon avbrutt Andre, trolig mindre dimensjon

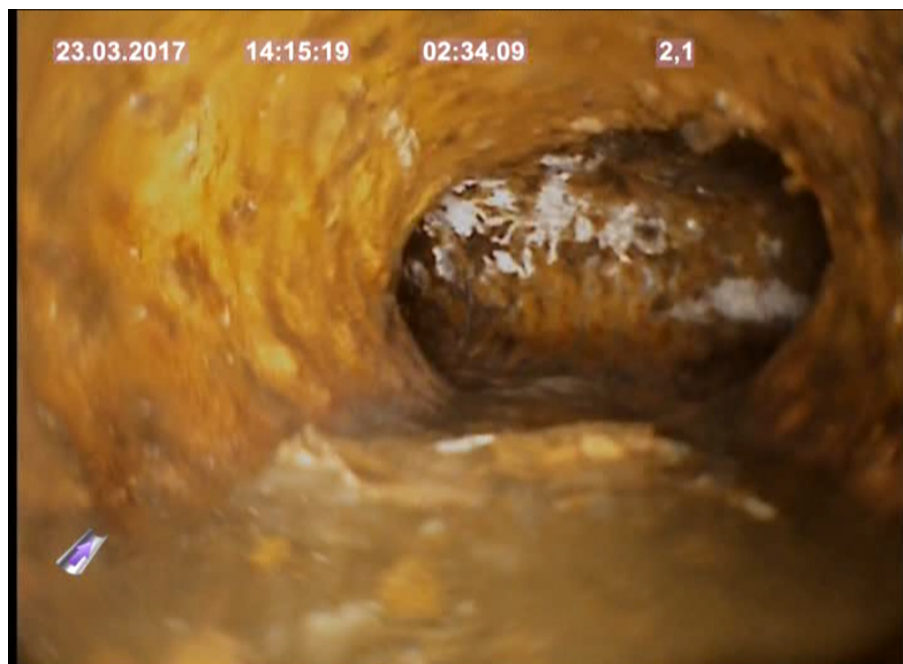
Anmerkning :	Rørstrekket er sterkt påvirket av korrosjon/rust. Rustklump i bunn ved gren hovedrør. Inspeksjon avbrutt i gren hovedrør. Mye damp i røret, ser lite
--------------	---

Foto: 2_SI_WorkNumber_S_Sectionname_Kum tilflukts romUt27032017141054_A.jpg
1,8m, Inspeksjon avbrutt Andre, i ved gren hovedrør
