Rapportdato: 12.06.2018	Eiendomsnr. 795	Byggenr. 1924	BTA: 2745 m ²	Sum anbefalte tiltak:	Satsningsår 2022
Eiendomsnavn: Tinghuset i Hammerfest			Byggnavn: Tinghus

Tiltaksrapport vedrørende universell utforming
Hammerfest tinghus

EIENDOMSNR./NAVN:	795 Tinghuset i Hammerfest
EIENDOMSTYPE:	
ADRESSE:	Parkgata 12-16
POSTNR./POSTSTED:	9600 Hammerfest

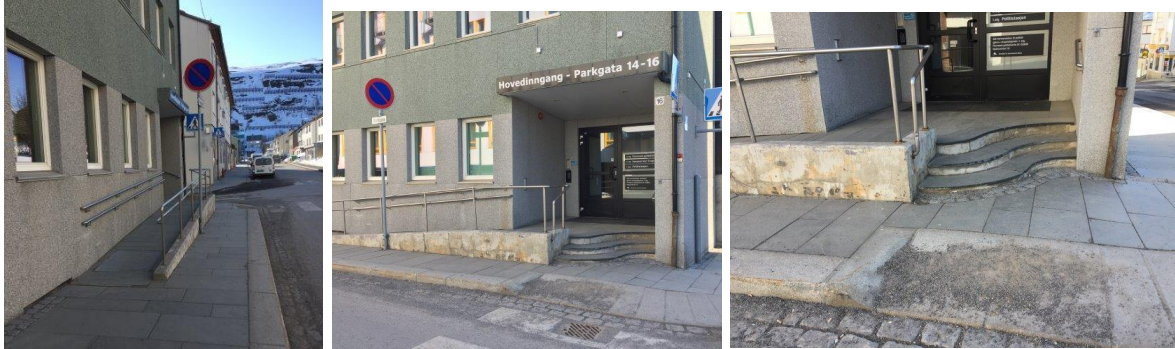
Foto viser hovedinngang politi

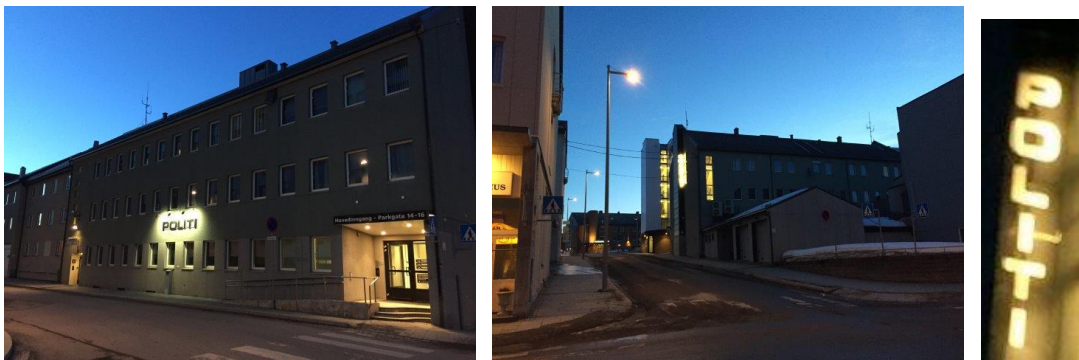
Foto viser bygningen og skilting på fasade uten dagslys.

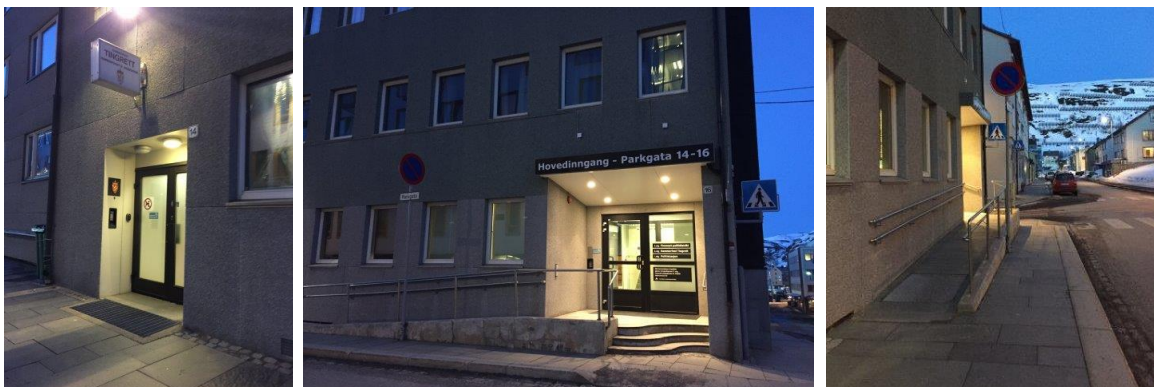
Foto viser inngangspartier til tingretten og politi uten dagslys.

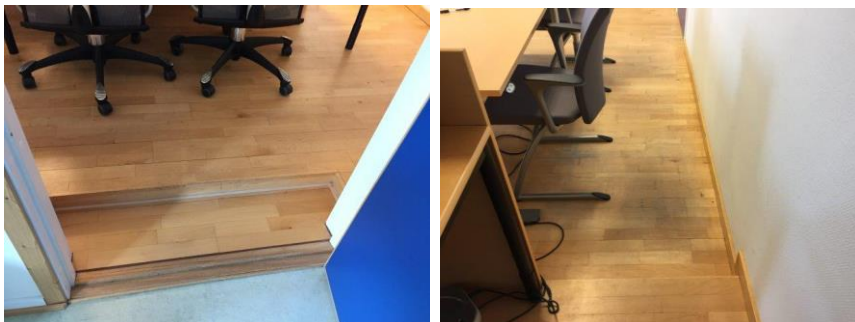
59618	Dør åpningskraft Type 1 rom 208	Dør er tung å åpne 60 N.	Skifte dørpumpe. Krav til åpningskraft er 30 N.	208
59617	Kontrastmarkering podium Type 2 rom 208	Nivåforskjell til podium. Tregulv.	Kontrastmarkere nivåforskjell. Tiltaket kan bortfalle dersom løsningen blir trinnfri.	208
59619	Dørbredde HC-toalett Type 1 rom 217	Dør har bredde 0,8 m. Dør kan ikke utvides særlig bredere på grunn av begrensninger med vegg og rampe, slik rampe er utformet og plassert i dag.	Se på mulighet for å sette inn dør med bredde lysåpning 0,86 m. Sees i sammenheng med andre uu tiltak som tiltak ved trapp.	217
59468	HC-toaletter i bygg kontraster gulv- vegg	Det er lav kontrast mellom gulv og vegg. Gjelder begge HC-toalettrom i bygg.	Male vegger. Krav er luminanskontrast minimum 0,8 m.	217
59469	HC-toaletter i bygg mindre utstyr bøyle på innsiden av dør	Dører mangler bøylehåndtak.	Montere bøylehåndtak på innsiden av HC-toallettdører.	217

Foto viser nivåforskjell dommerpodium og plassforhold ved møblering.

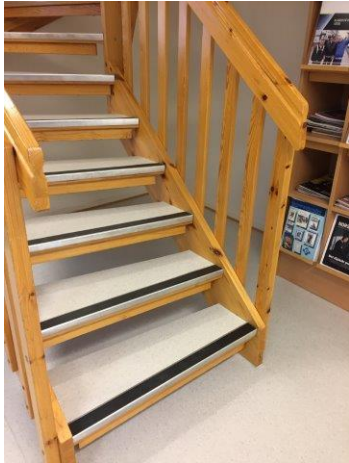
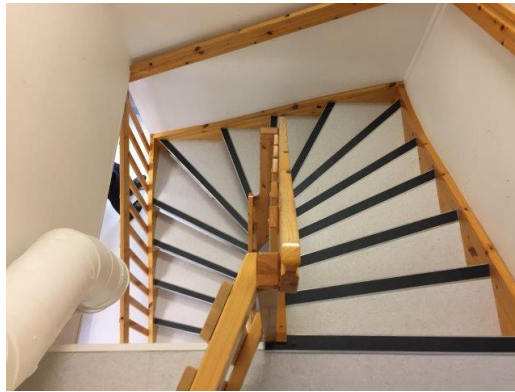
Foto viser trapp til internt arbeidsrom.

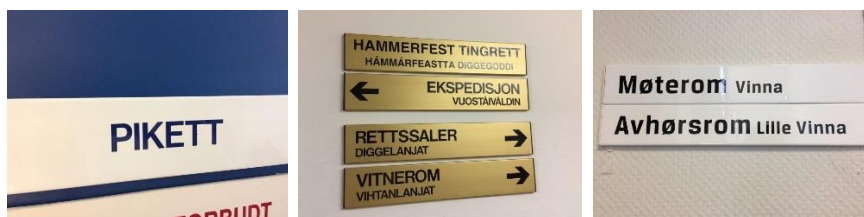
59803	Skilting trappesymbol i bygg	Trapper mangler trappesymbol når man er på vei ut mot trapperom.	Montere trappesymbol på dør til trapperom. Krav til skilting: Minimum luminanskontrast 0,8. Fortrinnsvis taktile trappesymbol.	Trapper
59787	Supplerende varslingsanlegg	Manglende varsling for hørselshemmede. Det er kun lydsignal på brannalarm anlegg.	Besørge supplerende varsling; eksempelvis visuell, taktil eller varsling til mobiltelefon.	Varsling hver etg.

Foto viser skilting i bygget.

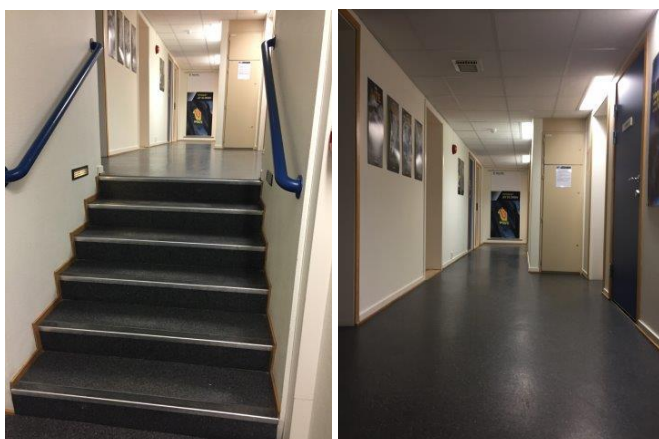
59470	Trapp mellom Korridor 103 og Korridor 148 fare- og oppmerksomhetsfelt	Trapp mellom bygningsdeler mangler fare- og oppmerksomhetsfelt. Trapp i åpent areal i korridor. 6 trinn. Areal for ansatte og besøkende som følges.	Besørge fare- og oppmerksomhetsfelt. Farefelt skal etableres øverst en trinndybdes avstand fra øverste trinn. Oppmerksomhetsfelt skal legges inntil nederste trinn. Løsningen som velges skal ikke medføre bare for å snuble.	103/148
				Plan 2
59567	Dørterskel mellom Trapperom 201 og Korridor 205	Dørterskel med høyde 30 mm.	Terskel skal om mulig fjernes, avfases ytterligere, alternativt tilpasses med kile på én/begge sider.	201/205
59563	Dørterskel mellom Trapperom 201 og Gang 203	Dørterskel med høyde 30 mm. Dør går i retning type 1 rom og type 2 rom. Dør er avstengt med kortleser. Besøkende har tilgang kun sammen med ansatte ved særskilt avtale.	Terskel skal om mulig fjernes, avfases ytterligere, alternativt tilpasses med kile på én/begge sider.	201/203

Foto viser nivåforskjell mellom bygningsdeler i 1. etasje.

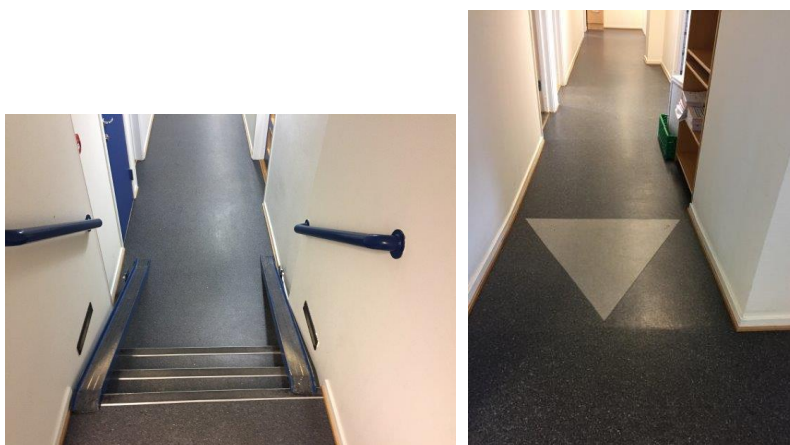
59751	Trapp mellom Korridor 205 og Korridor 247 fare- og oppmerksomhetsfelt	Trapp mangler farefelt og oppmerksomhetsfelt. Trapp med 3 trinn. Trapp i åpent areal i korridor. Areal for ansatte og besøkende.	Etablere fare- og oppmerksomhetsfelt. Løsningen som velges skal ikke medføre fare for å snuble. Løsningen må ikke komme i konflikt med manøvreringsfelt utenfor toalettdør på nedsiden av trapp. Sees i sammenheng med annet tiltak: Trinnfri adkomst til korridor 247.	205/247
59752	Trinnfri adkomst mellom Korridor 205 og Korridor 247	Nivåforskjell mellom bygningsdeler er tatt ut i form av trapp med 3 trinn. Det er bratte, flyttbare kjøreskinner lagt ut på siden i trapp. Lengre kjøreskinner kan komme i konflikt med toalettdør.	Se på mulighet for annen trinnfri adkomst som er sikrere og enklere å bruke. Eller etablere tilsvarende tjenester for publikum andre steder hvor arealet er universelt utformet i bygget. Sees på sammen med leietaker.	205/247

Foto viser trapp og rampe mellom nivåforskjeller i 2. etasje.

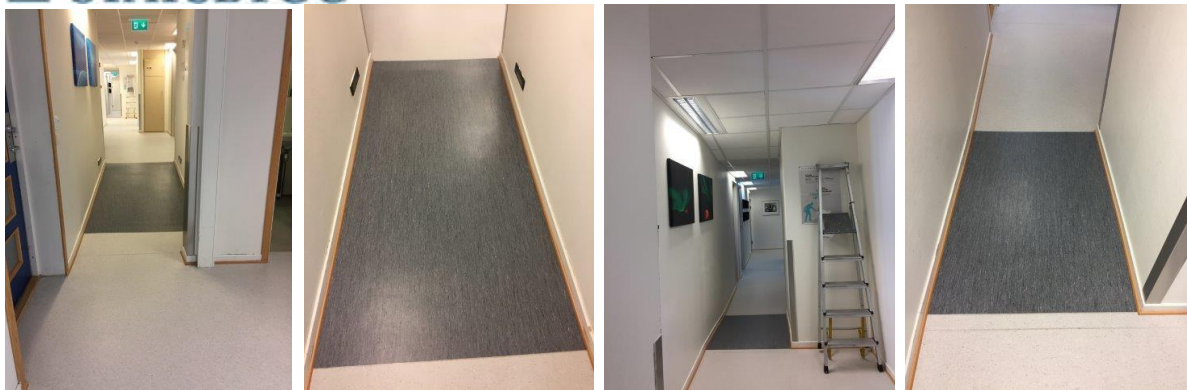
Foto viser nivåforskjell i korridor tatt ut med ramper i 3. etasje.

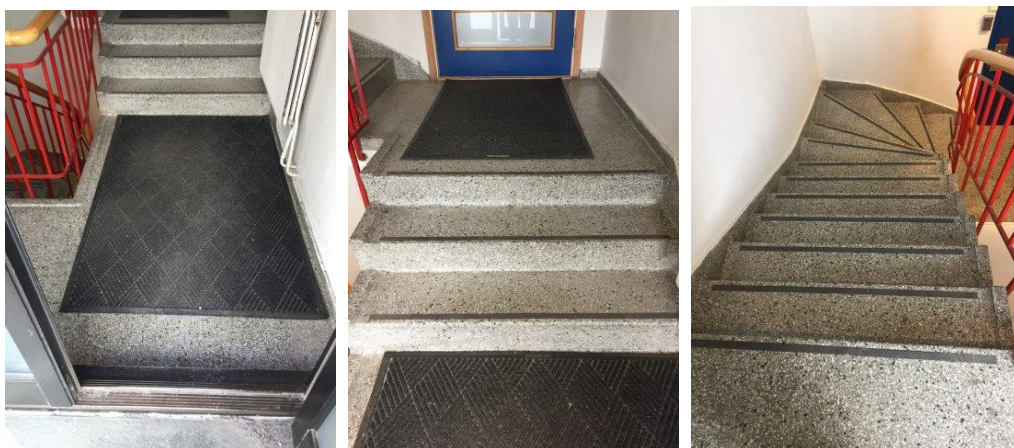
59798	Trapperom Tingretten håndløper	Trapp har håndløper på bare én side og denne er 65 mm bred, hvilket ikke gir godt grep. Trapp går over 5 etasjer.	Montere håndløper på veggside i høyde 0,9 m på begge sider i hele trappens lengde. Håndløper skal være rund med diameter ca. 45 mm. Håndløper skal avsluttes med avrundet kant 0,3 m forbi øvre og nedre ende. Håndløper skal være sammenhengende, så langt dette er mulig.	Trapperom Tingretten
59477	Belysningsstyrke Trapperom Politi	Belysning ble målt til 150 lux.	Etablere belysning på 200 lux på trinn og 250 lux ved trappens begynnelse og slutt i hver etasje. Belysningen skal falle jevnt på trinn.	Trapperom Politi
59802	Skilting etasjetall i bygg	Det mangler etasjeskilting tilknyttet trapperom og heis. Det er to trapperom i bygget, hvorav ett med heis.	Skilte med etasjeskilt. Krav til skilting: Minimum luminanskontrast 0,8 og etasjetall skal være taktilt lesbart i alle etasjer.	Skilting

Foto viser trapperom inngang personalinngang og inngang tingretten.
