VEDLEGG C3 – FOTODOKUMENTASJON

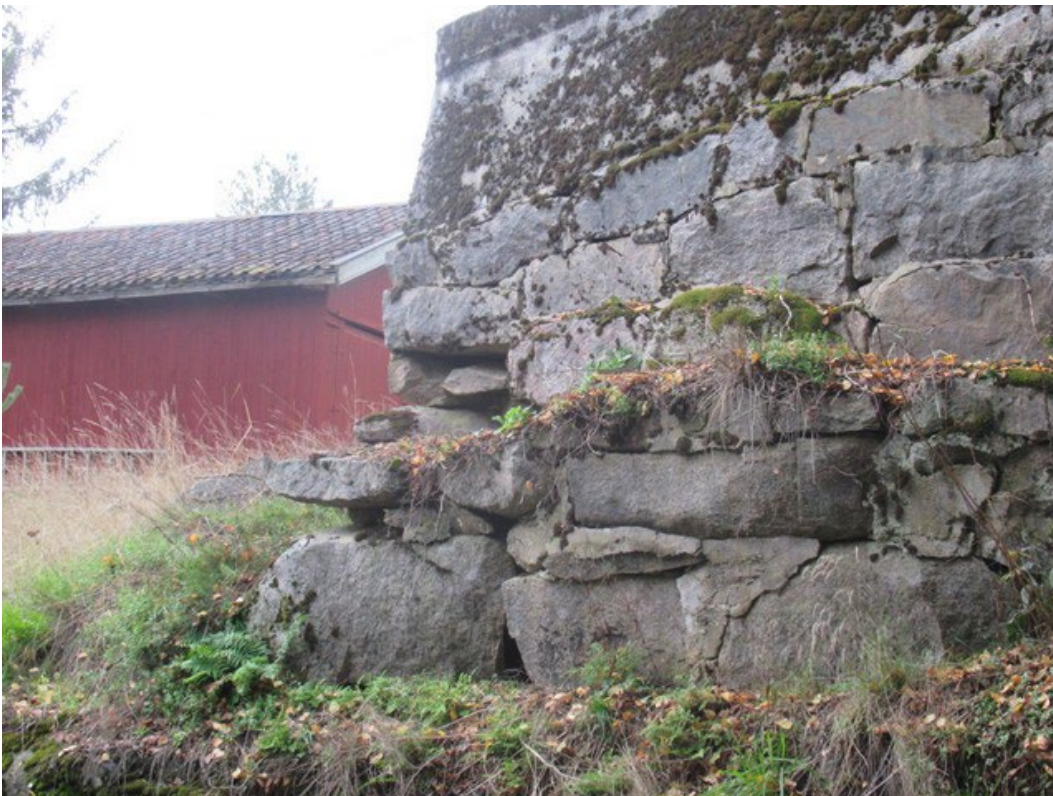
Bilde 4: Landkar vest – Noe utrasing ved kant vinge/støttemur

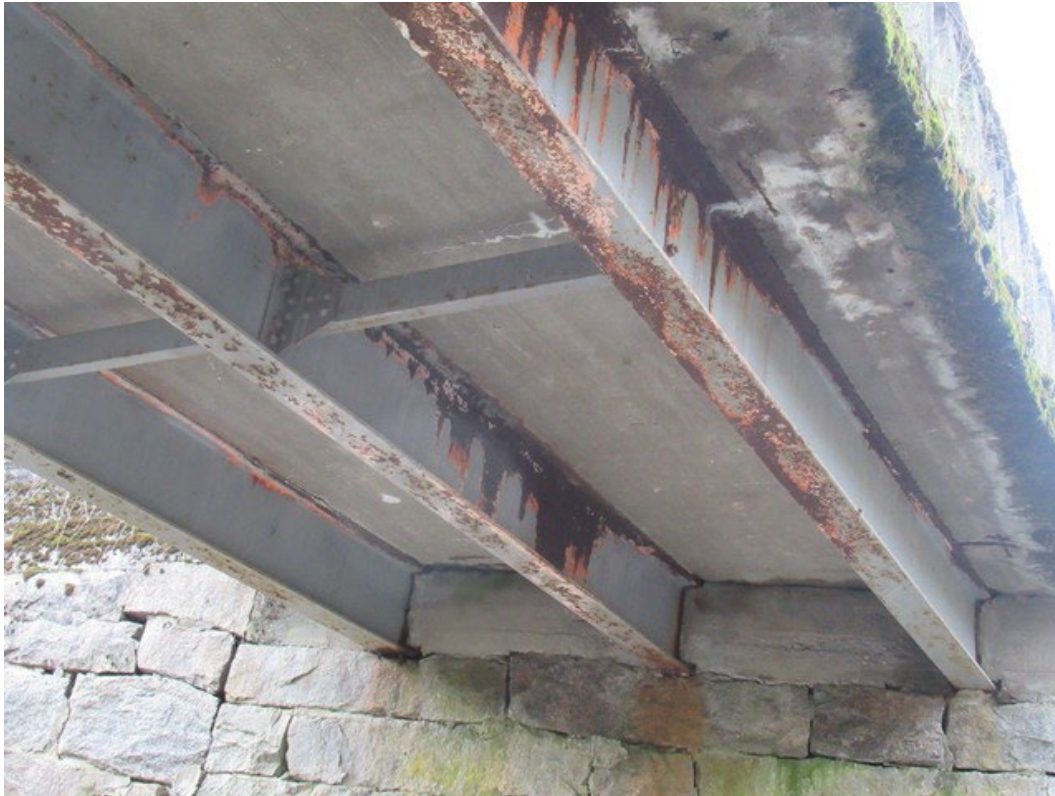
Bilde 7: Hovedbjelker, korrosjon

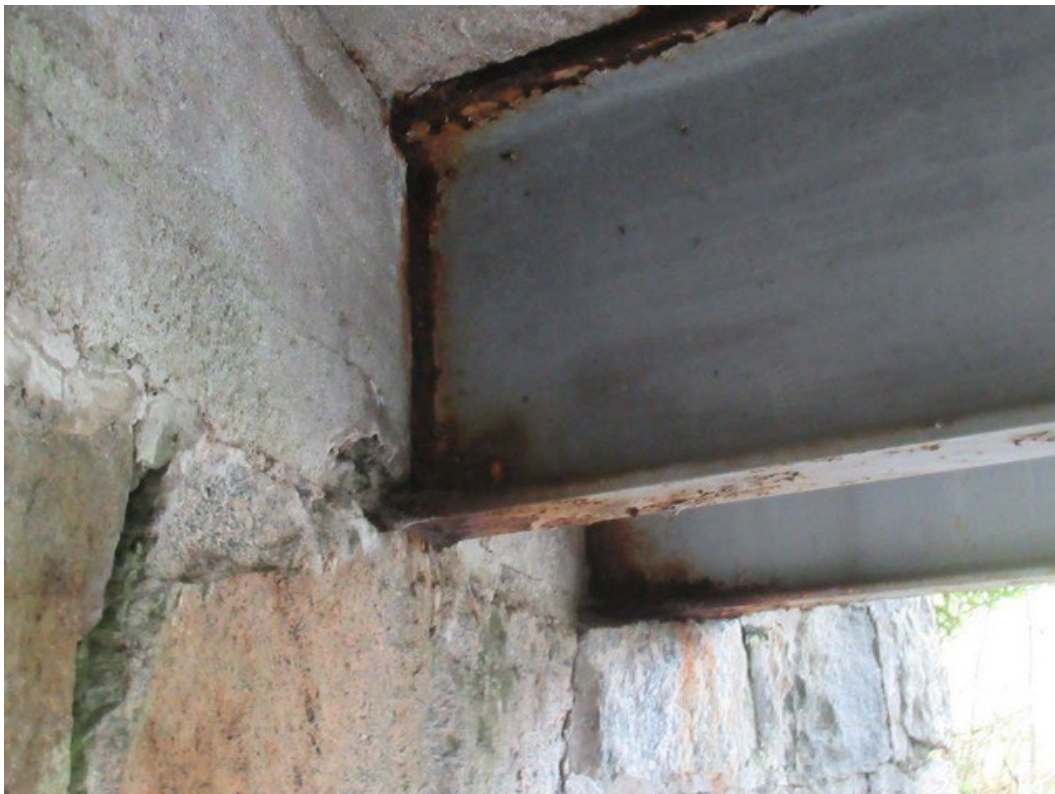
Bilde 8: Hovedbjelker, korrosjon i overflens og instøpningsoner

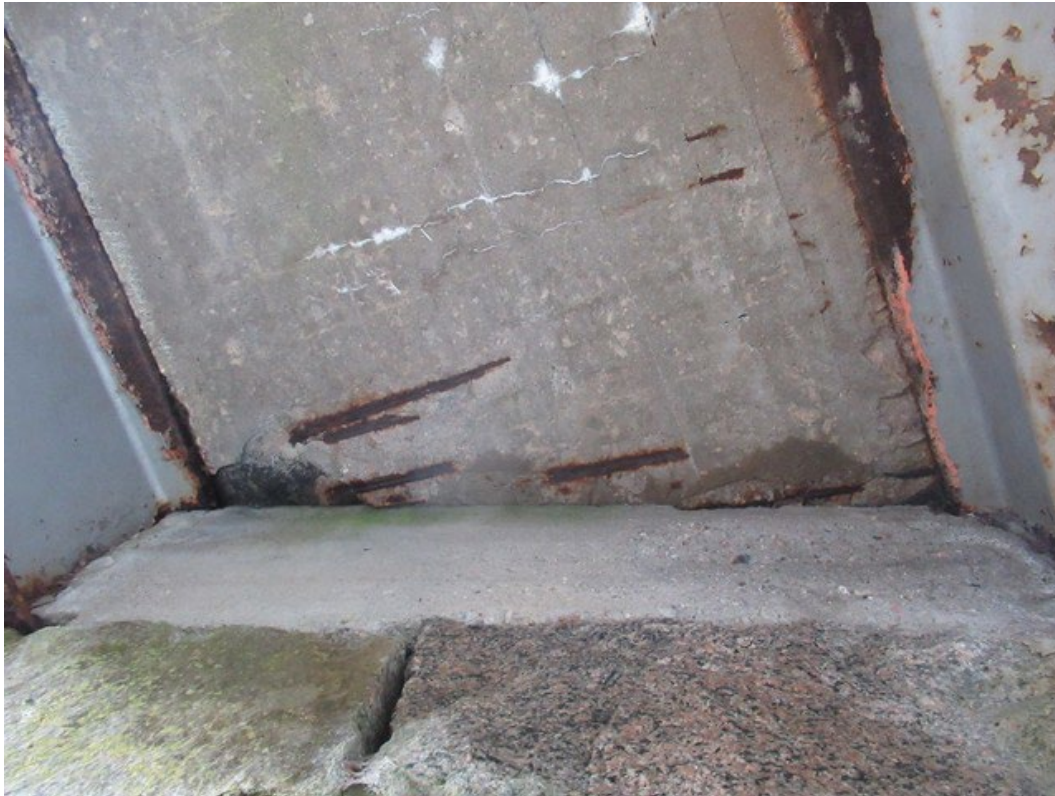
Bilde 9: Brudekke, avskallinger og blottlagt armering punktvis

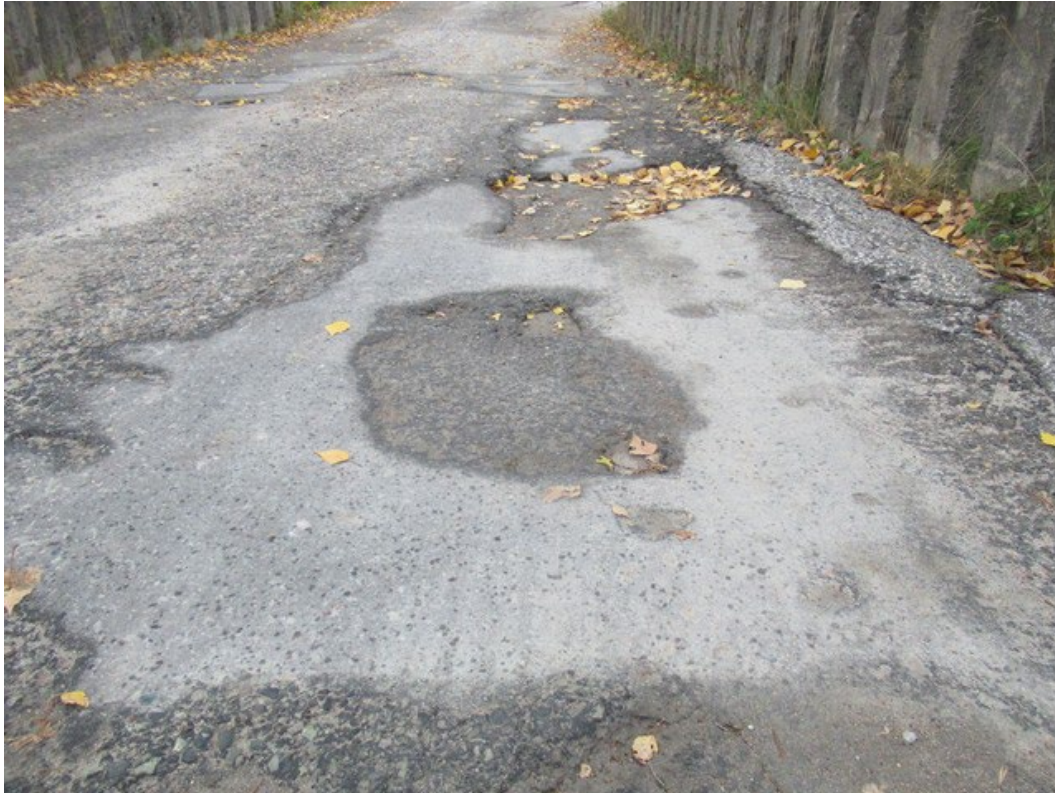
Bilde 10: Slitelag – Hull og ujevnheter

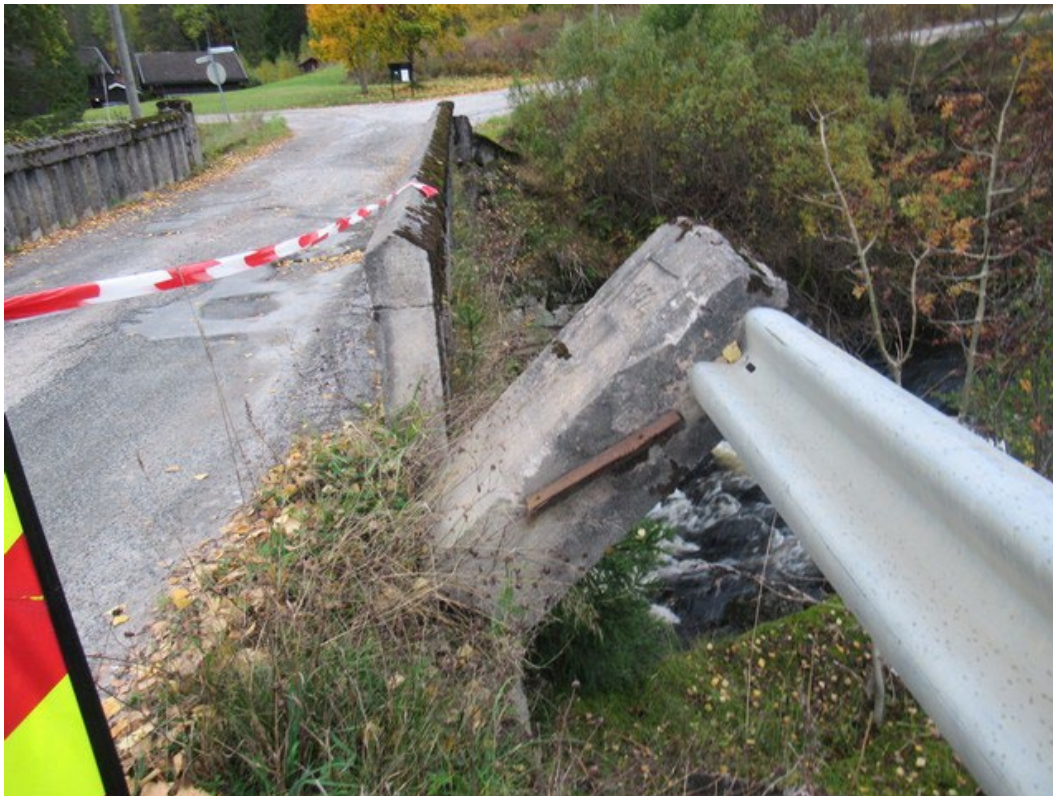
Bilde 11: Rekkverk – Brudd

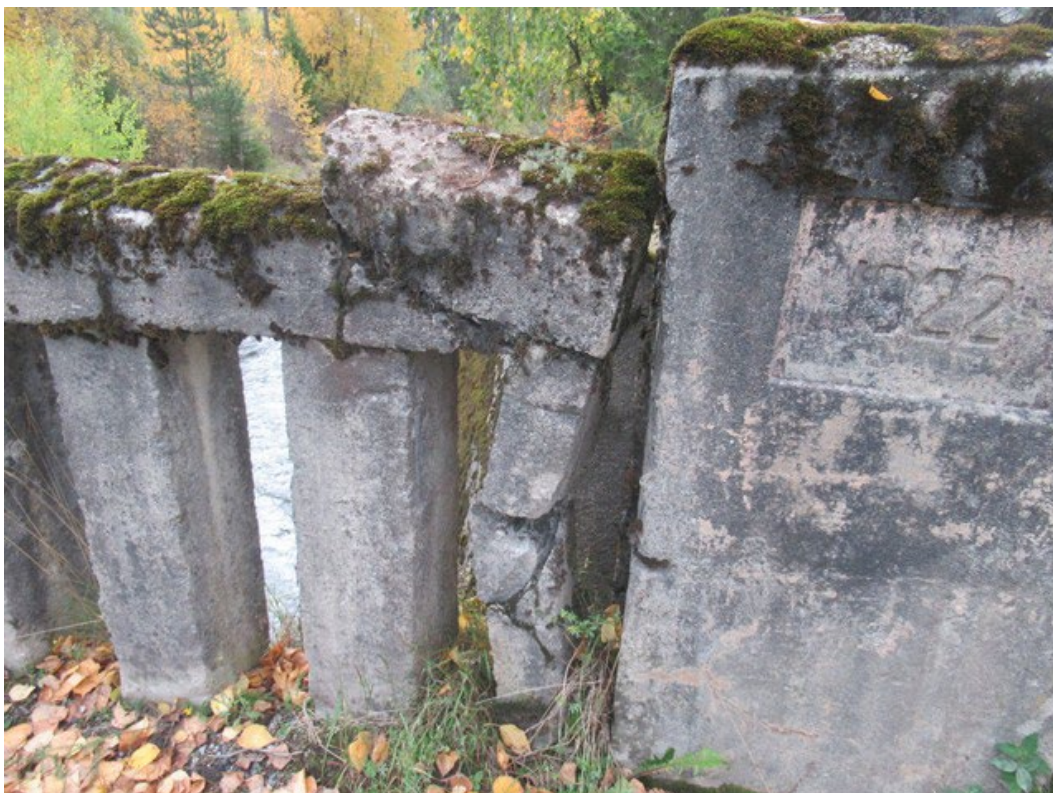
Bilde 12: Rekkverk – Brudd og skader i betong mange steder
