Tilstandsrapport

Høylandet Kirke
7977 HØYLANDET
HØYLANDET KOMMUNE

Oppdrag 7001179 Befaringsdato: 04.03.2011

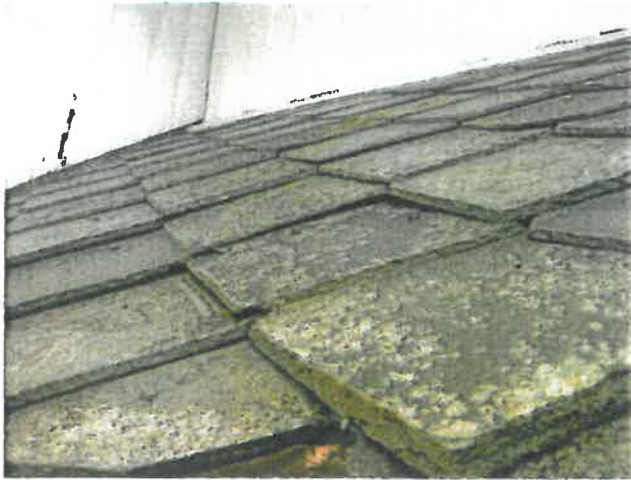
Taket mot øst over koret.

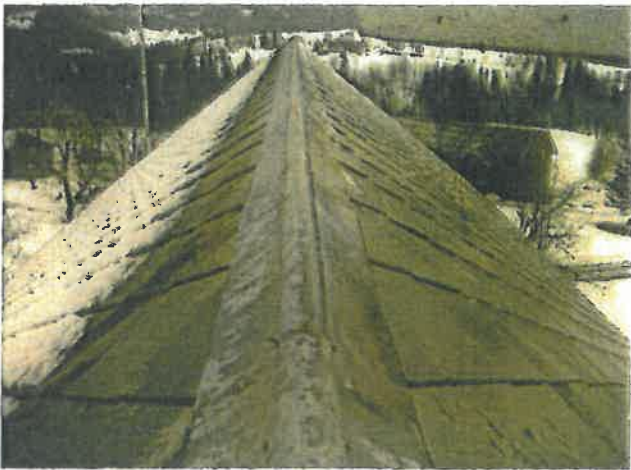
Taket over skipet.

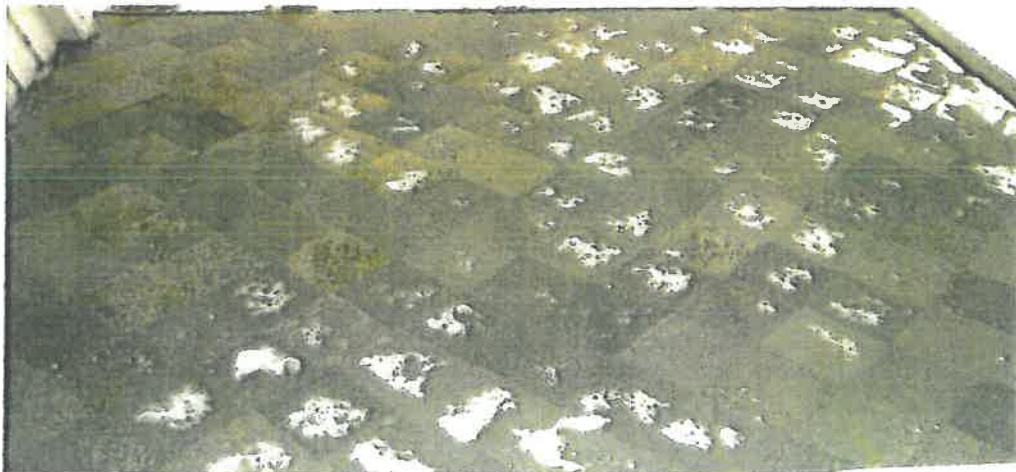
Taket over våpenhuset.

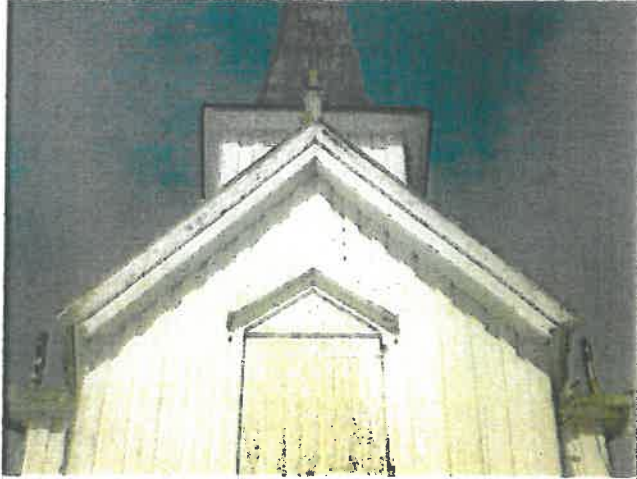
Tårnet mot vest.

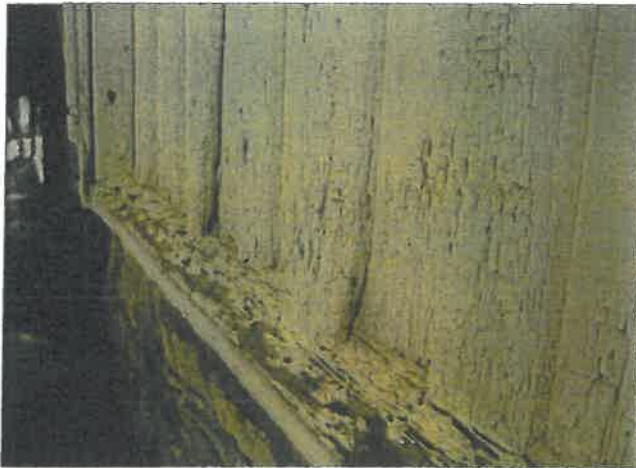
Nedre del av sydvegg ved dåpssakristi.

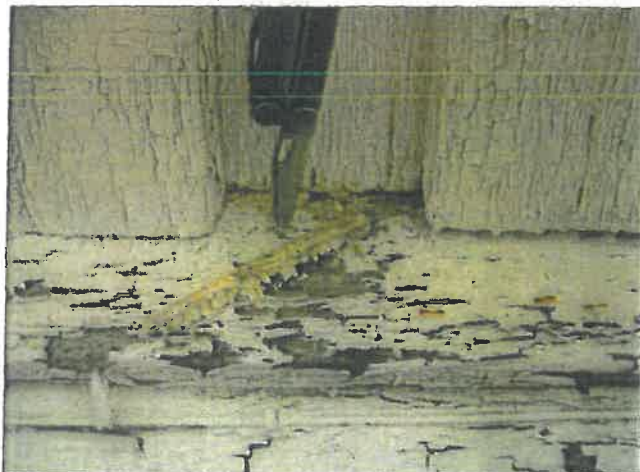
Nedre del av sydvegg/vannbord ved dåpssakristi.

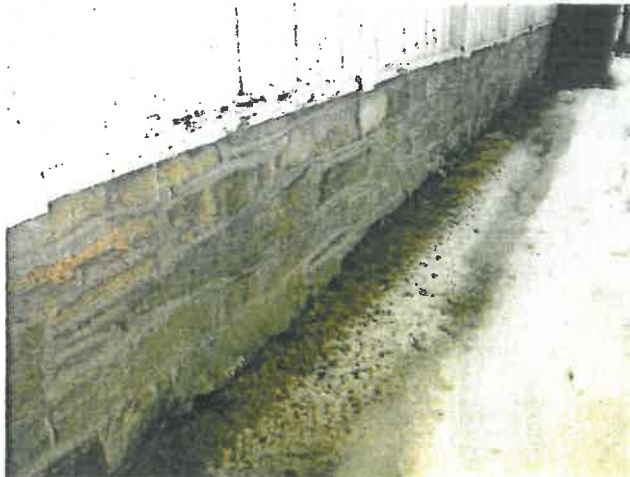
Tørrmurte gråsteinsmurer, fuget i ettertid.

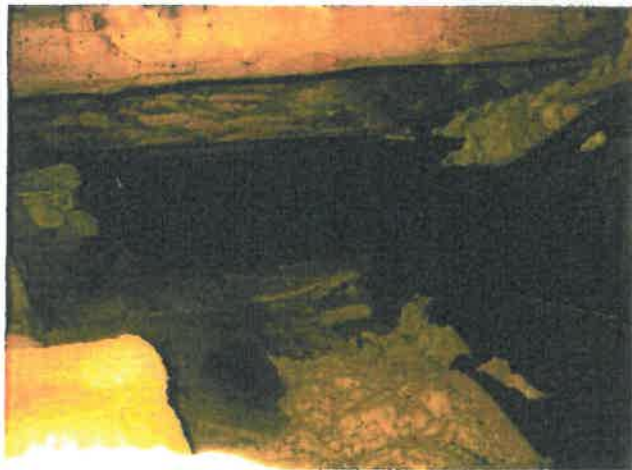
Grunnmur, samme parti, sett fra krypekjeller. (isolert med sydde matter)

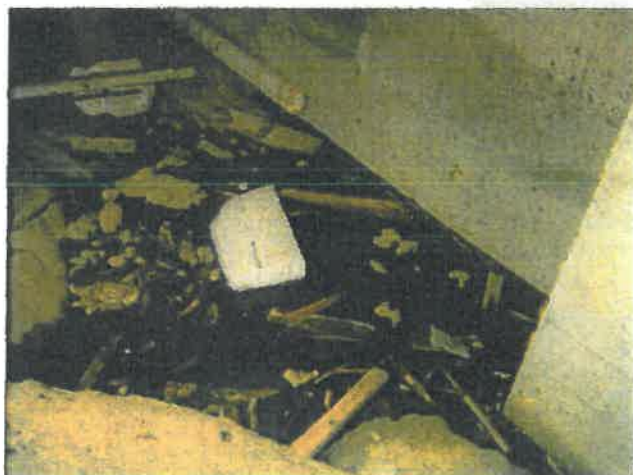
Fritt vann under våpenhus/tårn.

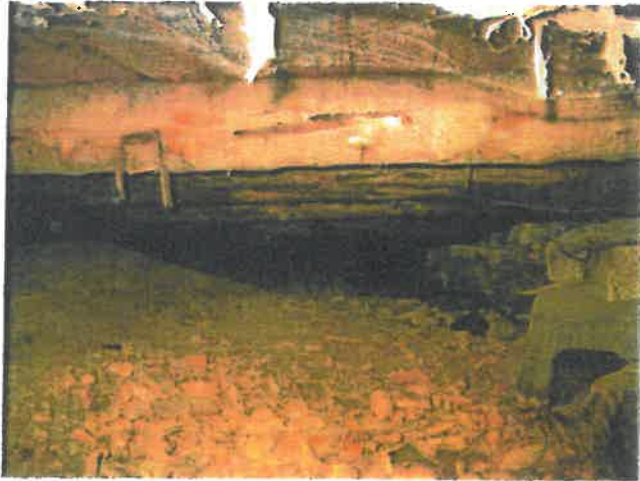
Gulvåser under kirkeskip, god forfatning.

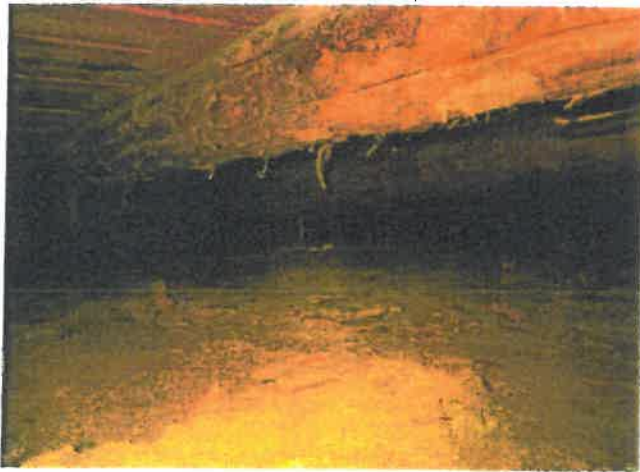
Gulvåser under kirkeskip, god forfatning.

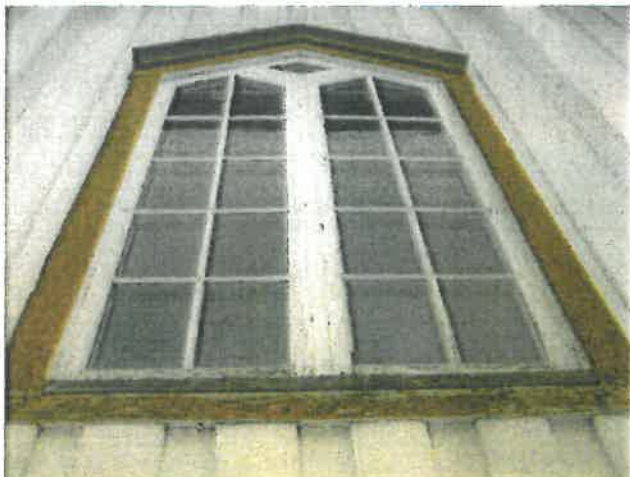
Sydvegg, vindu - vedlikeholdsbehov.

Fjerning av eksisterende maling og påføring av ny linoljemaling (3 strøk) er påkrevd.

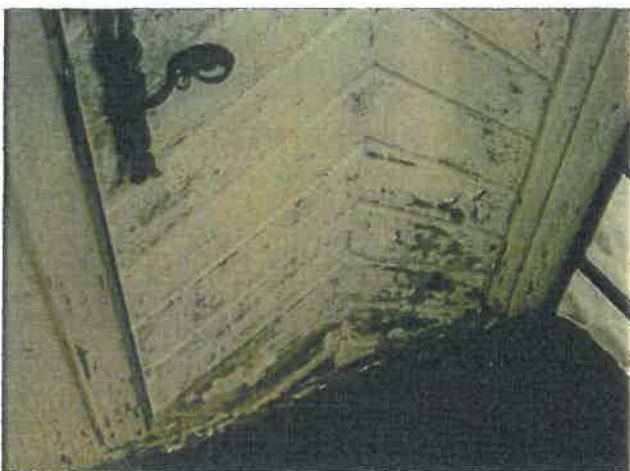
Ytterdør utgang fra kor - råteskader.

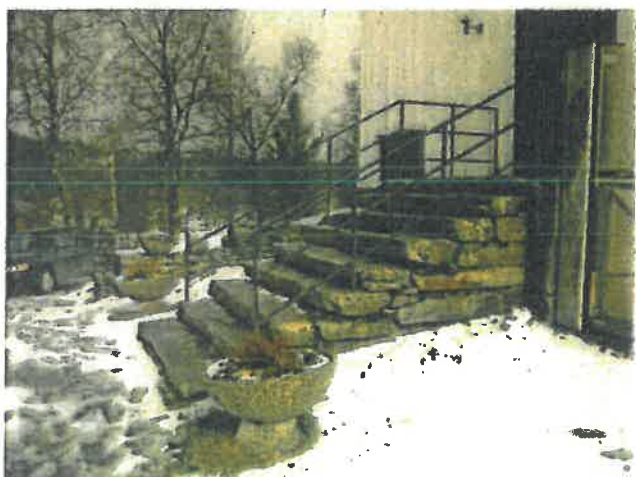
Tørrmurt trapp av gråstein.
