Beskrivelse innlekking Barhaugvegen/Sundvegen.

Orientering om prosjektet.

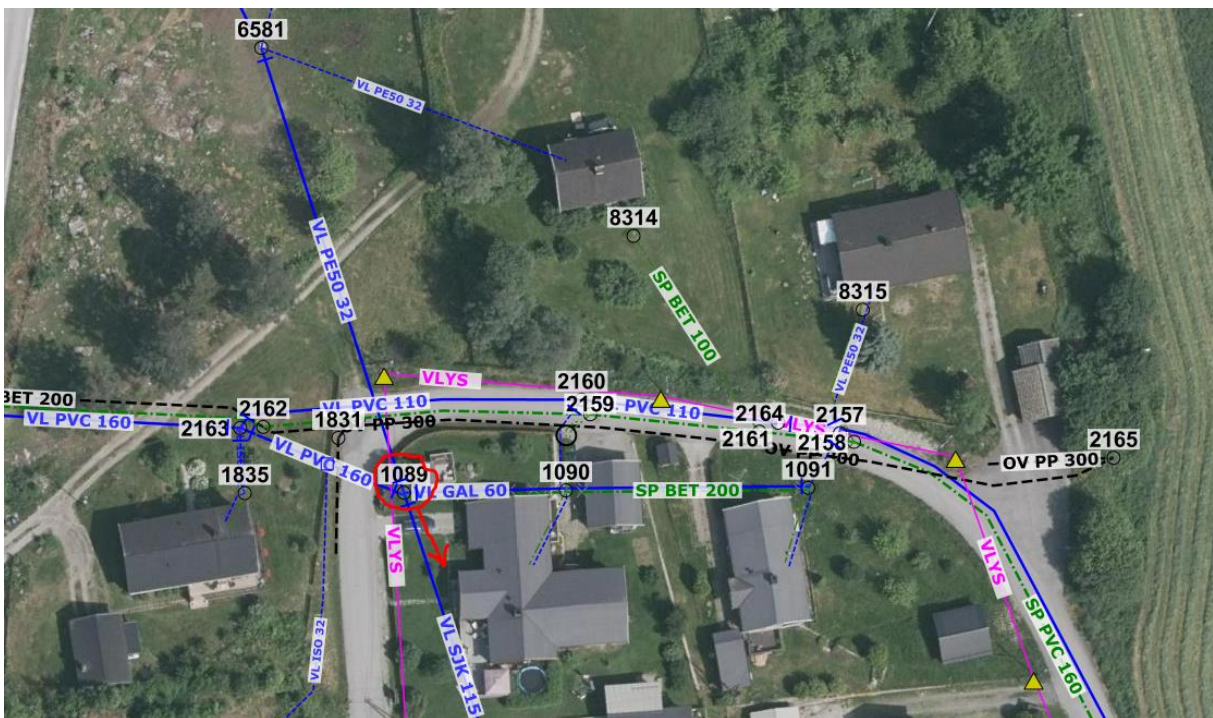
På dette utsnittet er det kun VL SJK 115 mellom 1089 og 1101 på bildet nedenfor som skal rehabiliteres/skiftes ut. Kum 1089 renskes og komplett innhold skiftes. Resterende på bildet er rehabilitert tidligere.

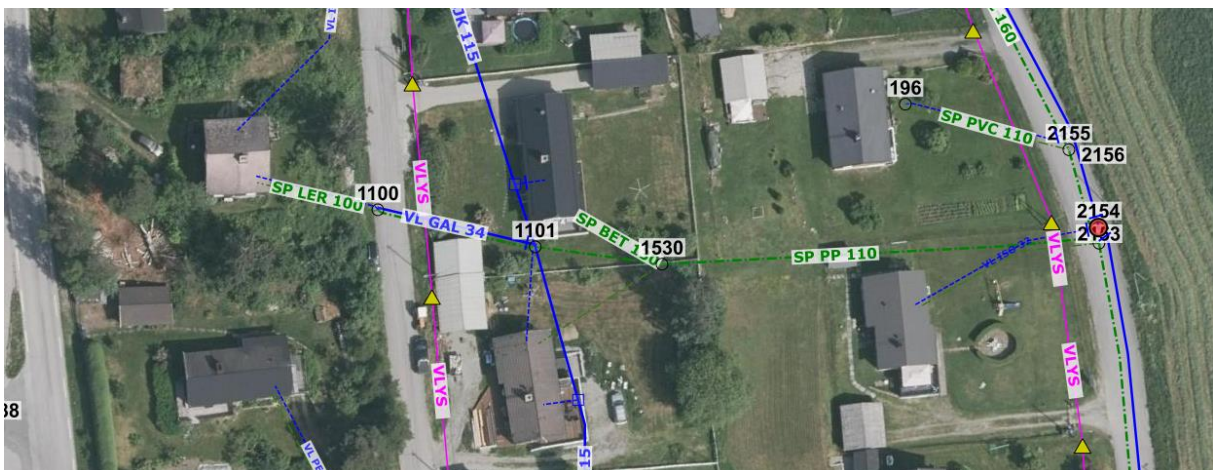
Vann: Avgreining fra 1101 til 1100 er avkuttet tidligere. VL SJK 115 nevnt over, skal skiftes ut/rehabiliteres videre fra 1101 og nedover til kum 1097 (bilde nedenfor). Komplette rehabilitering/utskifting av kum 1101, med separering av vann og spillvann.

Spillvann: 1100 - 2153 er kamerainspisert i 2019 og den gang sto det en del avløpsvann i ledningsstrekket, spesielt mellom 1530 og 2153. Det må derfor medberegnes kamerakjøring av hele strekket 1100-2153 for å sjekke tilstanden før det evt. tas en beslutning på om alt skal rehabiliteres eller skiftes ut. Rehabilitering/utskifting er lagt inn som en opsjon i postoppsettet.

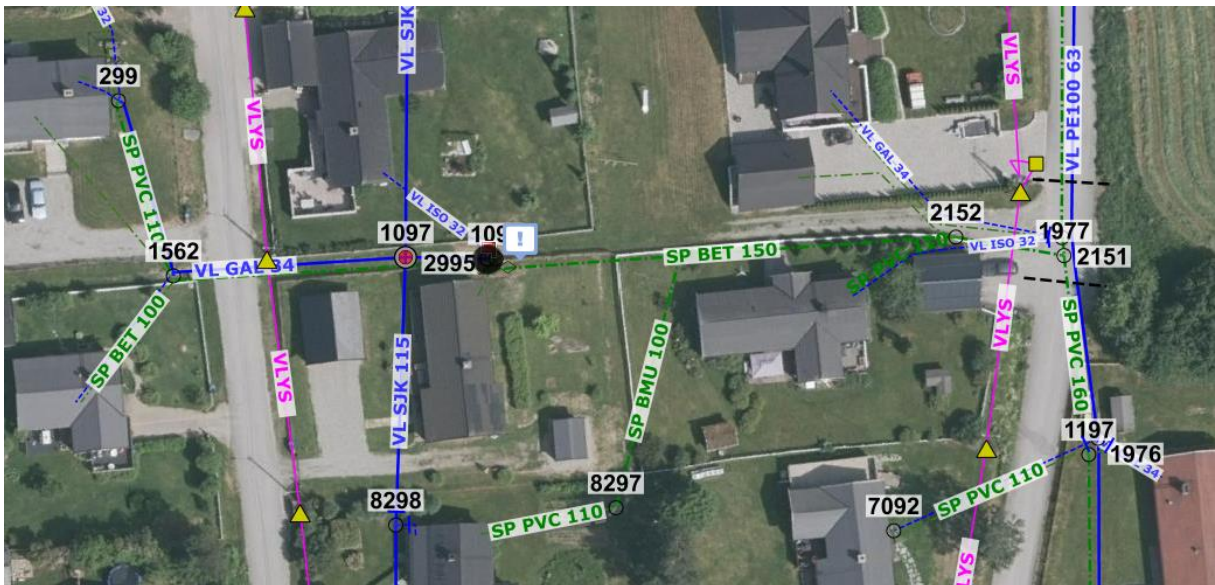
Kum 299 og 1562 må separeres. Kum 1097 må skiftes/rehabiliteres og skal ha brannhydrant over bakkeplan. Vannledning mellom 1562-1097-2995 skiftes/rehabiliteres fram til 2995.

Spillvannsledning mellom 1562-1098-2152 skiftes/rehabiliteres.

Kum 1098 og 2995 ink. ledninger ble rehabilitert i 2020. Ledninger av ny type skal ikke rehabiliteres.

Opsjon: Privat kum 8297 er felles spillvann og overvann, som fører til innlekking på kommunal spillvannsledning. Opsjonen skal inkludere et forslag til utbedring av dette problemet. Denne opsjonsposten skal tilbys eier av Sundvegen 29.

Kum 8298 er OK, men vannledning mellom 1097 og 8298 skal skiftes ut/rehabiliteres.

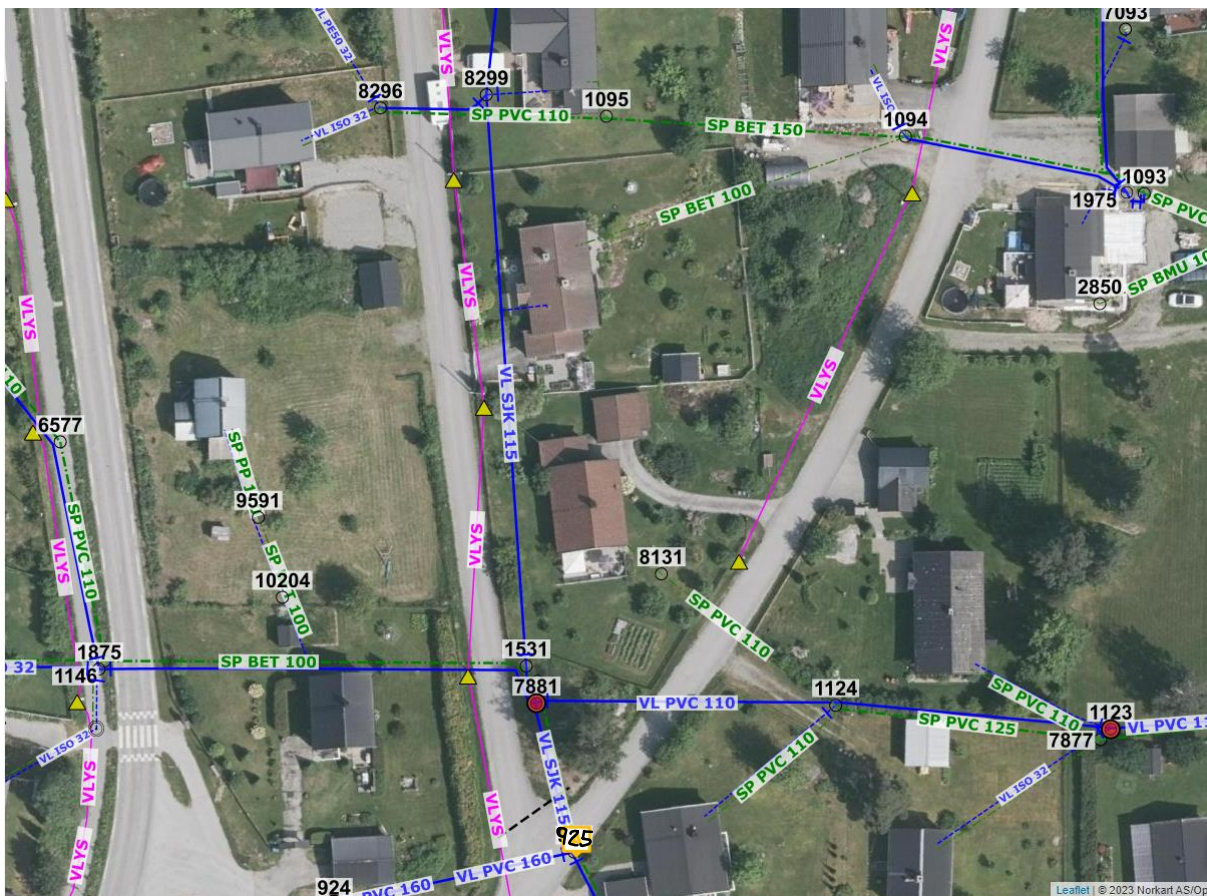
Kum 8296: Spillvann og vann skal separeres.

1095 – 1094: Skifte/rehabiliterer rør og kum, ikke kum 1094 (ny i 2016).

8299 – 1531-7881-925: Skifte/rehabiliterer VL SJK 115 ledning, kum 8299 er OK. Kum 1531 skiftes ut/rehabiliteres/vurderes slått sammen med 7881, kum 7881 skiftes/rehabiliteres og skal ha brannhydrant over bakkeplan, kum 925 må separeres.

1146-1102-925: Rehabiliterer/skifte ut spillvannsledning. (Kum 1102 ligger mellom 1531 og 7881, men vises ikke på bildet over). Betongrør mellom 1146 og 1102 har dimensjon 100mm, denne skal økes til 160mm.

1124, 1123 og 7877: Her rant det mye vann under inspisering i 2019. Disse må derfor undersøkes og kamerainspiseres på nytt, før det tas en avgjørelse på om kummer og ledninger skal skiftes/rehabiliteres. Etter en sjekk 27.04.23 renner det mye vann her per dags dato.

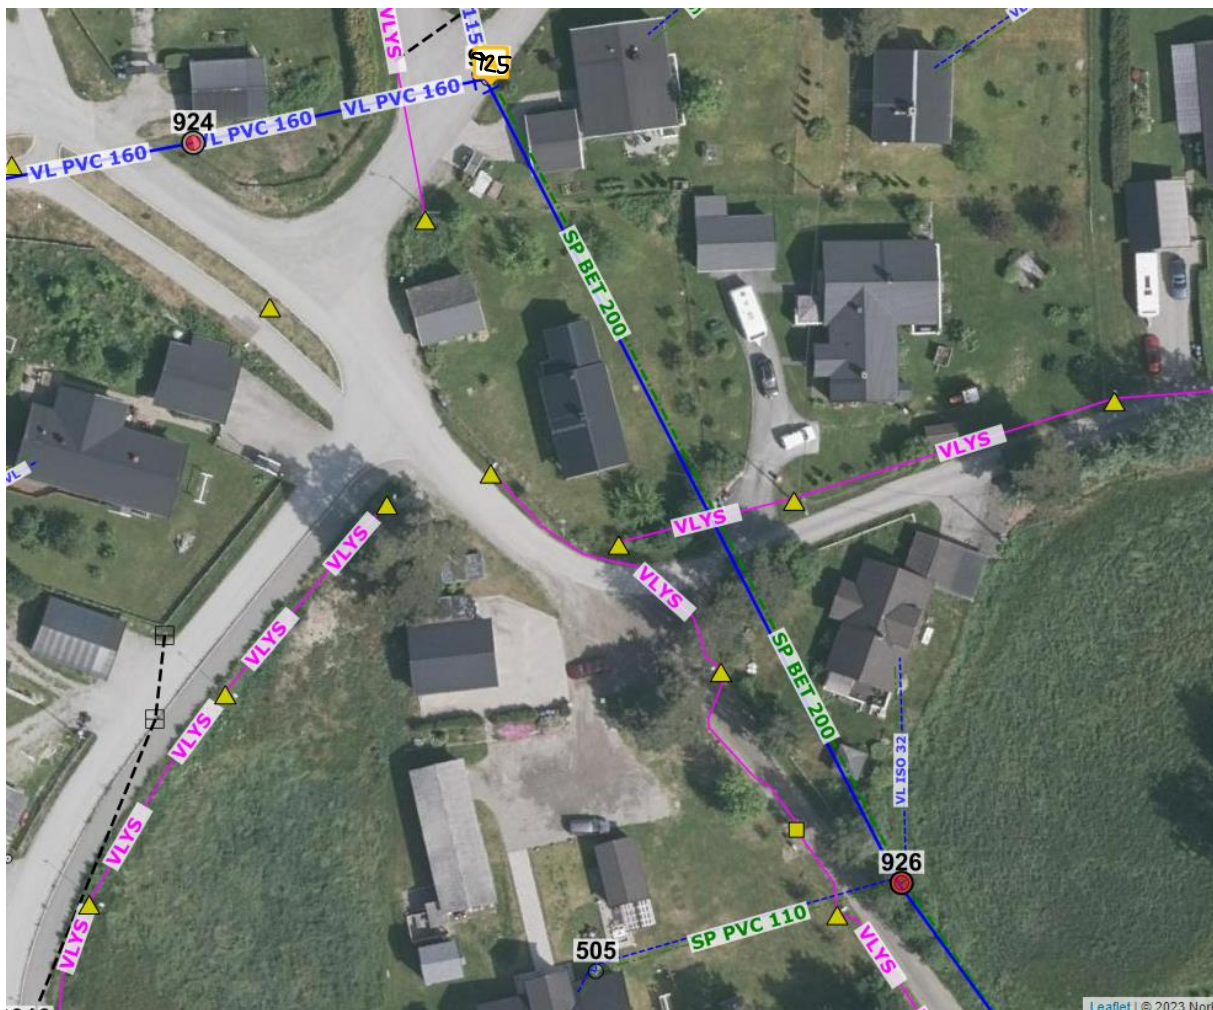
Kum 924 rehabiliteres/skiftes ut, skal ha brannhydrant over bakkeplan, har også lufteklokke som må ivaretas. Vannledning SJK mellom 925 og 926 må skiftes/rehabiliteres. Kum 925 må, som nevnt over, separeres. Det samme gjelder 926, denne skal også ha brannhydrant over bakkeplan.

Spillvannsledning mellom 925 og 926 rehabiliteres/skiftes ut.

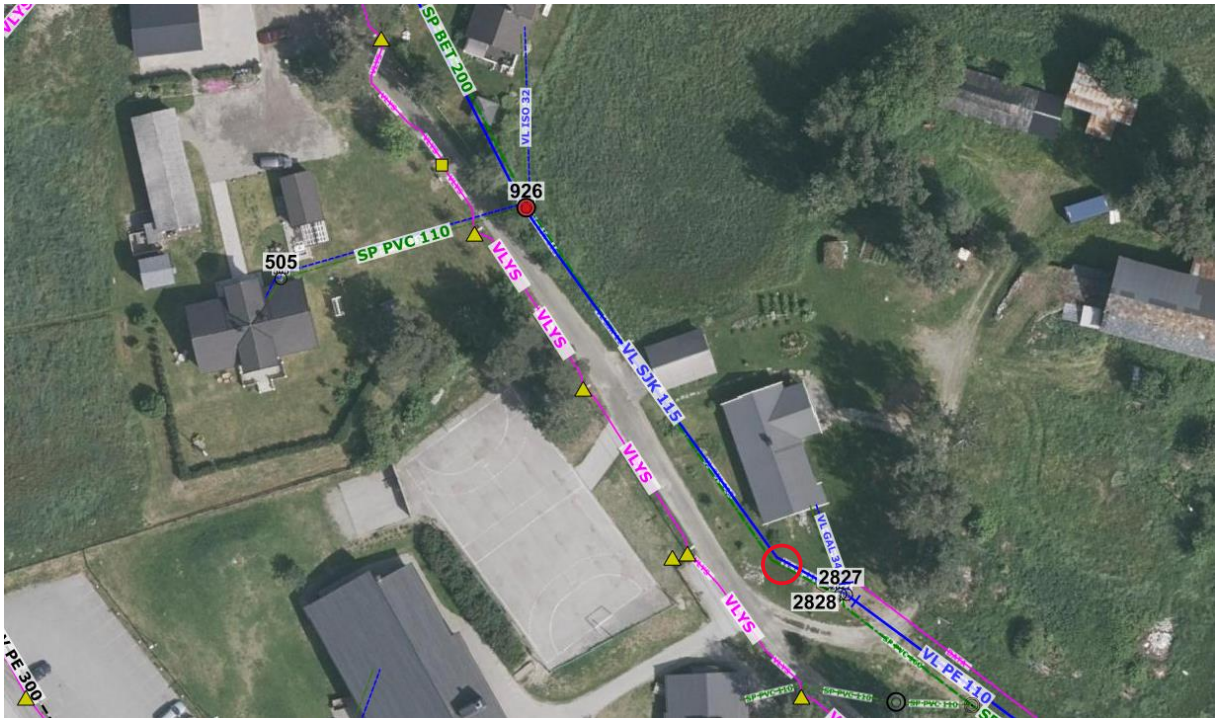
Vannledning SJK fra 926 mot 2828 skiftes ut. Går over til VL PE 100 i knekk (rød ring) nærmest 2828. 2828 og 2827 ble rehabilitert i 2018.

Spillvannsledning mellom 926 og 2827 rehabiliteres/skiftes ut. Går over til PVC 160mm 2 meter før kum 2827.
