# Komplett Tilstandsrapport 2021

Statsbygg - Ålesund Trafikkstasjon

Dato: 23.06.2021

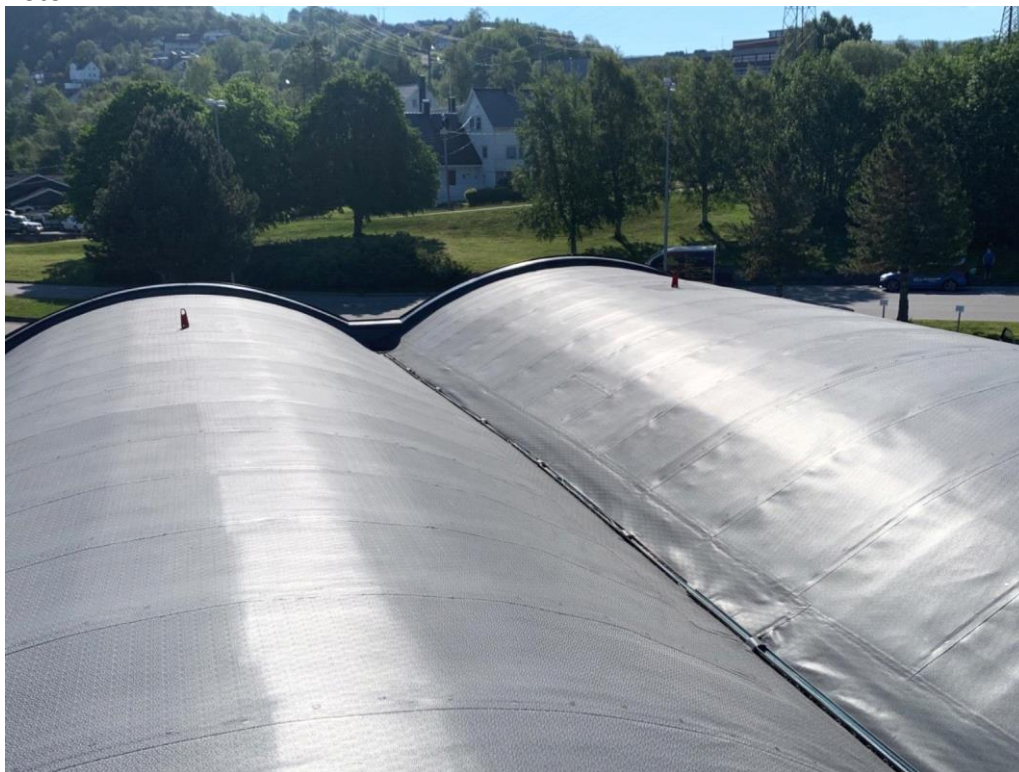
**Foto 1**

Beskrivelse	Avvik?	Foto	Kommentar
Rengjøring	Ingen		Ok.
Underlag	Ingen	1,3,8	Underlaget/tak er ok
Krympskader	Ingen		Ingen krymp registrert
Oppbretter	Ingen		Kontrollert ok.
Gjennomføringer	Mindre	12,13,14	Toppen på kasser er noe løs, barduner er demonterte
Påførte skader	Ingen		Ingen skader registrert.
Fall mot sluk	Ingen		Tilfredsstillende fall til sluk
Sluk, nedløp og utv. takrenner	Ingen	2,5	Ok.
Taksikring	Vesentlig	1,11,4,7	Mangler taksikring/festepunkter for vedlikehold av tak.
Beslag	Ingen	6	Beslag sjekket.
Isolasjon	Ingen		
Annet	Mindre		
Konklusjon	Taket er ok, noen feil på gjennomføringer. For å tilfredsstillende krav ang sikring på tak bør det monteres vaier for fallsikring mot ytterkant og festepunkter på toppen av buene. Totalt [REDACTED]

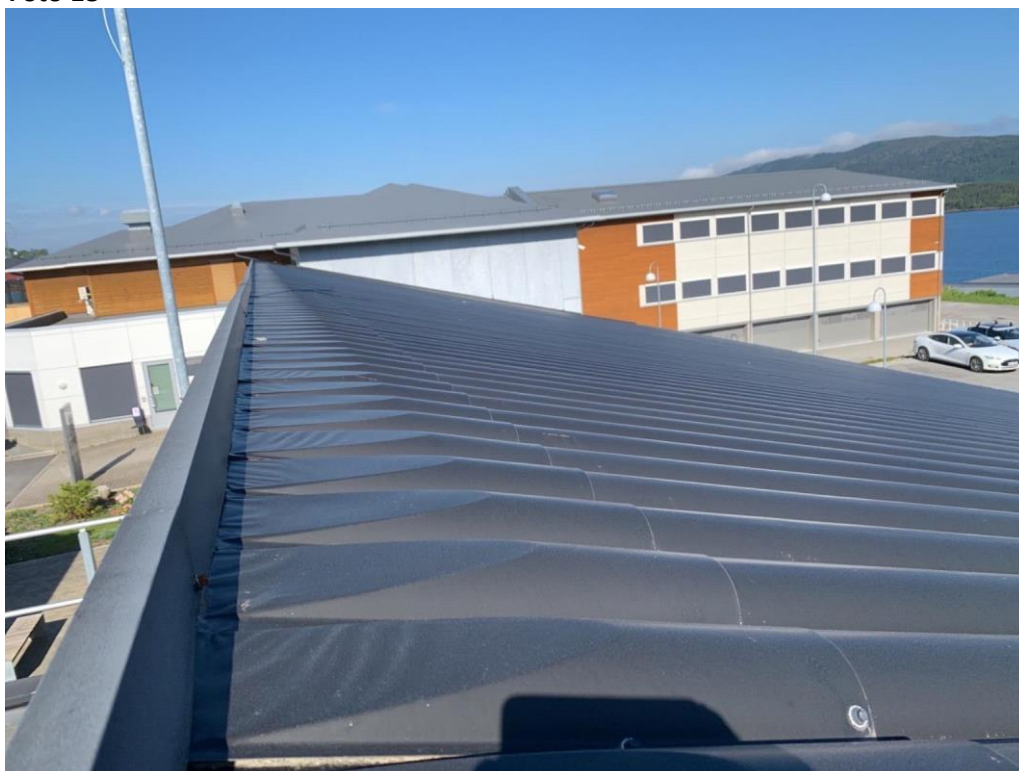
**Foto 18**

Beskrivelse	Avvik?	Foto	Kommentar
Rengjøring	Ingen	18	Ok.
Skifer, teglstein, båndteking, etc.	Ingen		
Undertak	Ingen		-
Gavl, møne, valm, vindski	Ingen		ok
Gjennomføringer	Ingen		Kontrollert ok.
Påførte skader	Ingen		-
Snø og steinfangere	Ingen		ok
Taknedløp og utv. takrenner	Ingen		ok
Taksikring	Vesentlig		Mangler taksikring/festepunkter for vedlikehold av tak. det kan monteres en gangbru på langs av toppen på taket,
Beslag	Ingen		Beslag sjekket.
Isolasjon	Ingen		
Annet	Ingen		
Konklusjon	Taket er ok. Mangler taksikring/festepunkter for vedlikehold av tak. Det kan monteres en gangbru på langs av toppen på taket. Denne kan brukes til forankring til bruk av fallsikringutstyr og til utvendig adkomst fra tak1 til admin bygget (terrassen). Budsjett [REDACTED]

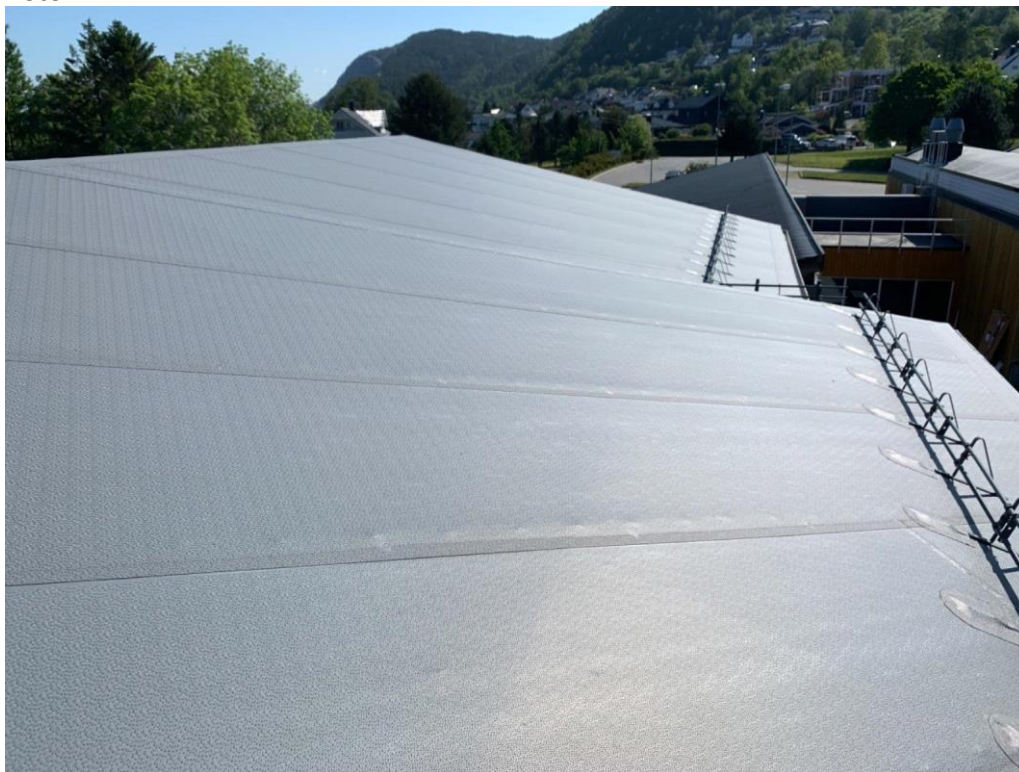
**Foto 4**

Beskrivelse	Avvik?	Foto	Kommentar
Rengjøring	Ingen		Ok.
Underlag	Ingen	4,6	Ok.
Krympskader	Ingen		Ingen krymp registrert
Oppbretter	Ingen		Kontrollert ok.
Gjennomføringer	Vesentlig	12,14	Takfester til snøfangere er ikke inntekket.
Påførte skader	Ingen		Ingen skader registrert.
Fall mot sluk	Ingen		-
Sluk, nedløp og utv. takrenner	Ingen		-
Taksikring	Vesentlig	5,9	Mangler taksikring/festepunkter for vedlikehold av tak. Det bør monteres vaier/gangbru for fallsikring på taket for bruk av div vedlikehold av takbelegg/kasser
Beslag	Ingen		Beslag kontrollert ok.
Isolasjon	Ingen		
Annet	Vesentlig	2,3	Det er observert at deler av taket kan være løst.
Konklusjon	Fester til snøfangere er ikke tekket inn på deler av taket. Dette bør sjekkes mot utførende firma. Det er observert at deler av taket kan være løst, dette bør sjekkes nærmere (må ha lift). Mangler taksikring/festepunkter for vedlikehold av tak. Det bør monteres vaier/gangbru for fallsikring på taket for bruk av div vedlikehold av takbelegg/kasser. Budsjetttaksikring [REDACTED]
